INFORME DE AUDITORÍA INTERNA

ÁREA OPERATIVA 09 – VALLE

31/05/2017

Auditoría N° IAAO9CALI-2017-17

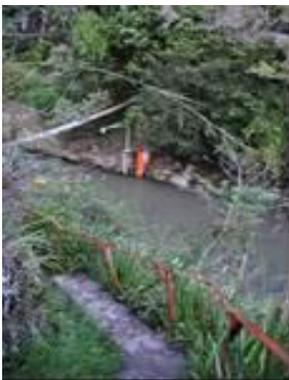
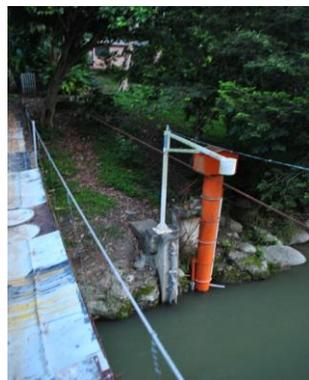
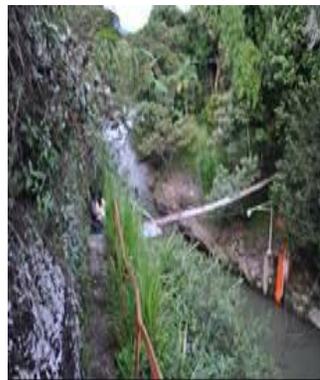
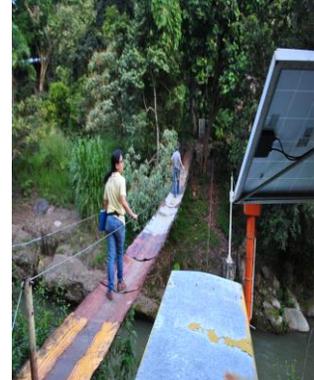
- **Estación EL VERGEL – GUADALAJARA – código 26097040:** Ubicada en el Municipio de Buga – Valle, actualmente se encuentra activa en el catálogo de estaciones del Instituto.

Sección buena para registro de niveles y aforos, se evidencia bien instalados los tramos de Limnímetros con buen mantenimiento. Los datos registrados por la observadora Paula Andrea Valdez, quien lleva 13 años con la estación, las lecturas son puntuales, atiende las llamadas de la oficina de pronósticos y transmite información vía Celular (Radio). LM 166 cm., hora 17:50 p.m., cuenta con dos tramos de LM, de 0 -2 m., y 2.0 -6. M., en buen estado. El máxímetro se encuentra instalado a partir de 2.80 m. tiene una tarabita monofilar en buen estado; sin embargo, la línea luz al nivel del agua en niveles bajos, es mayor a 20 m, el rio baja encañonado. Esto evidencia que es posible que los técnicos realicen los aforos en otro sitio aguas abajo, o que los datos registrados del molinete en altura no

sean los más precisos, razón por el cual no se tiene una curva de gastos confiable (Trabajos en altura).

Se encuentra suspendido el registro de niveles RAN (Thalimedes) por daños en el sensor del RAN. Realizar mantenimiento a los tramos tapados (Bajo agua) por colmatación de sedimentos, igualmente, a la tubería del Limnigrafo. *Programa de sedimentos suspendido por falta de filtros.*

El sensor tipo radar que se aprecia en las fotos, fue instalado por la CVC, que tiene estación en el mismo lugar que la estación del IDEAM.

El acceso a la estación Limnigráfica, se baja por escaleras seguras y pasamanos.

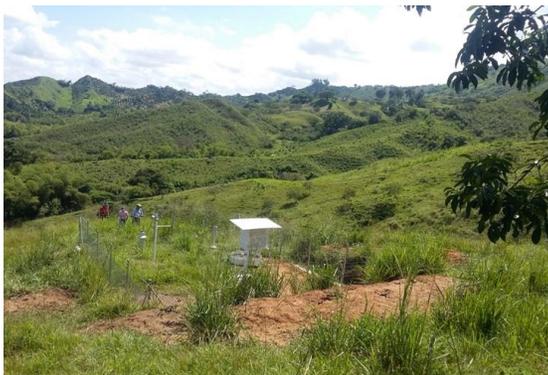
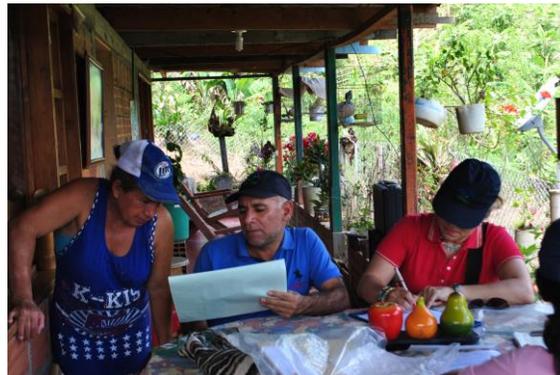
- **Estación SAN MARCOS – BUGA LA GRANDE – código 26105150 (CO):** Esta estación es Climatológica y se encuentra ubicada en el Municipio Buga La Grande e instalada desde 71/09. Se compone de:

- Valla de identificación nueva.
- Caseta Psicométrica: Sensor de temperatura y humedad fracturado, con placa de inventario 10807.
- Psicrómetro, termómetro seco, termómetro húmedo, termómetro de mínima
- Tanque de evaporación: En buen estado, sin placa de inventario. El tornillo psicométrico no cuenta con placa de inventario.
- Anemómetro, marca Gacella London, número 1208, sin placa de inventario
- Pluviómetro, se encuentra en buen estado, funcionando y sin placa de inventario.
- Pluviógrafo, marca TIS, número 0130, sin placa de inventario; se encuentra fuera de servicio por falta del reloj.
- Probeta
- Termómetro de máxima

La estación se encuentra ubicada en una pendiente con dificultades en su acceso. El funcionario de la Subdirección de Meteorología, recomienda considerar la reubicación a la entrada de la casa de la observadora.

- Se encuentra pendiente podar la estación
- Se encuentran instrumentos sin la debida identificación por parte de inventarios.
- La Coordinadora informa que se ha solicitado de forma reiterada el reloj para la puesta en funcionamiento del Pluviógrafo.

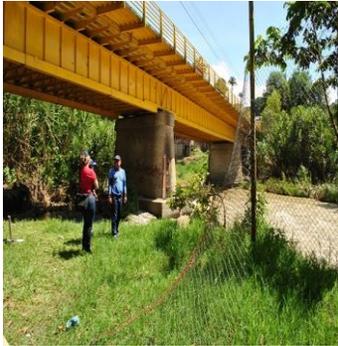
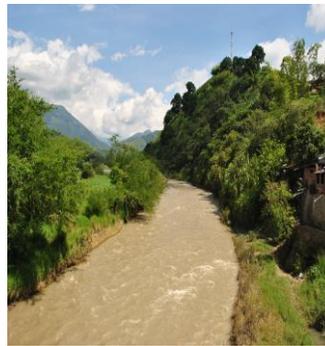
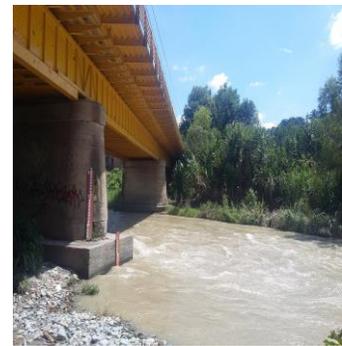
Se llega en vehículo hasta la estación hidrológica y a la casa del observador señor Uriel de Jesús Márquez se le debe desde octubre de 2016, quien vive aprox., a 200 m., se encuentra instalados los tramos de Limnímetros, adosados a la pilastra del puente en la margen derecha, en dos tramos, 0.0 – 3.60 y 3.60 -6.00 m., lectura del LM: osciló entre: 255- 250 – 245 para un promedio de 250 cm a las 13:30 Hlc. La sección de aforos y niveles presenta oleaje, turbulencia y una pendiente moderada inestable, lecho del río con flujo torrencioso y de régimen torrencial. El puente sobre el cual se realiza los aforos convencionales, no es paralelo a la sección de aforos, requiere instalar el maxímetro; se recomienda realizar aforos en especial con el ADP. Se encuentra suspendido el programa de sedimentos por falta de filtros.

El mismo día de la visita de auditoría a la estación, se encontraba realizando actividades de operación y manteniendo a la estación por parte del Técnico, José Ovidio Orozco, quien realizó dos aforos, uno con el ADP M9 y otro con Molinete, se presentaron diferencias en los resultados aproximadamente de 4.0 m³/s entre uno y otro aforo. Esto puede ocurrir debido a la sección hidráulica inestable, turbulencia y a los mismos métodos de medición, por cuanto se realizaron en sitios diferentes, sin embargo, se le da prelación al aforo realizado con el ADP. Requiere reubicar la estación hidrológica, donde las condiciones hidráulicas lo permitan, en especial con instalación de dos balizas removibles que permitan anclar una manila de 100 m para deslizar el aforo con el Riversurveyor ADP M9. Se evidencia un sitio que podría servir aproximadamente a 50 m., aguas abajo donde se ubica unas llantas para instalar los mojones que soporte las balizas.

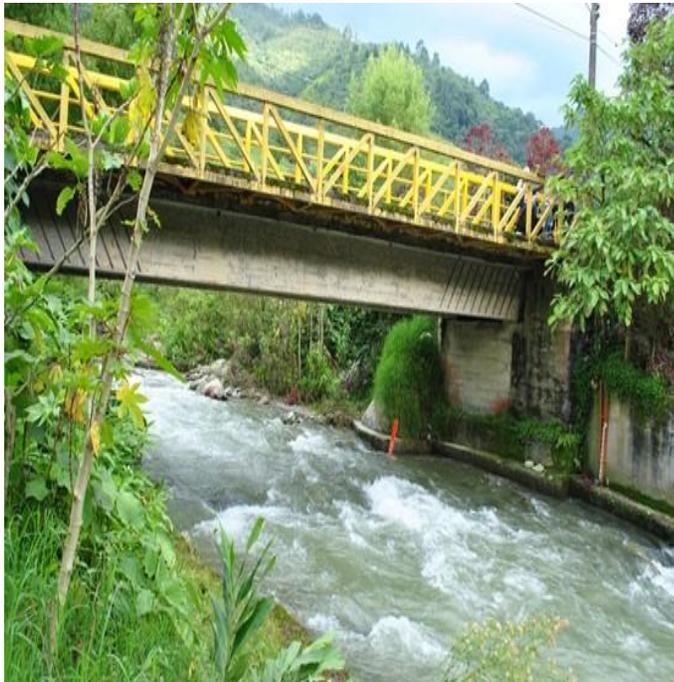
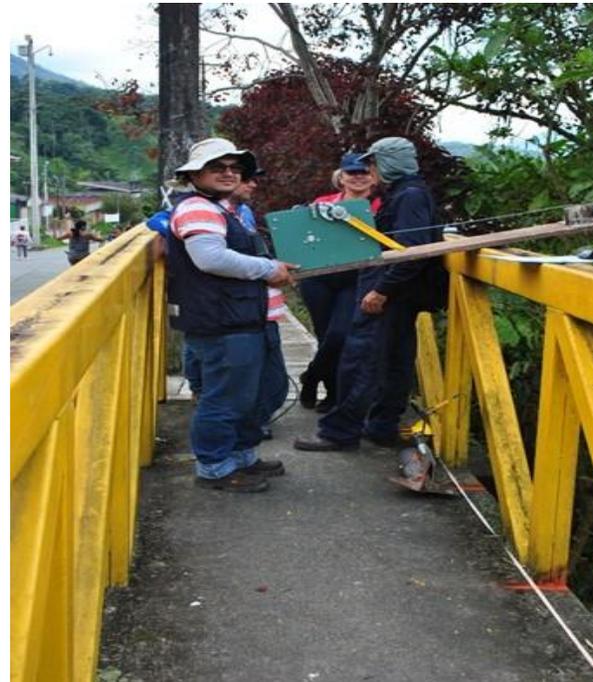
- **Estación PIJAO – LEJOS código 26127150 (LM):** Esta estación está ubicada en el Municipio de Pijao/Quindío y se registra activa en el catálogo de estaciones activa; se encuentran instalados los siguientes elementos:

- En el proceso de aforo, se detectó la falta de elementos de protección para desarrollar la actividad (cascos, guantes); así como instrumentos dañados
- No se está desarrollando el proyecto de sedimentos

Se llega en vehículo hasta la estación Hidrológica y a la casa del observador don Luis Miguel Gallego, colaborador, trece años lleva de encargado de las lecturas, datos al día en la libreta, el observador vive a 100 m de la estación y el acceso a la estación bueno en términos generales. Lectura del Limnómetro 165 cm., hora 15:25 pm., presenta oleaje en la sección de niveles y de aforos. El primer tramo se encuentra ligeramente

inclinado por creciente reciente que golpeo el riel donde se encuentra los Limnímetros; requiere corrección de datos de niveles a partir de la fecha que se registró la creciente (+ o - 2 cm); tiene dos tramos de Limnómetro: de 0 - 2 m., 2 - 3 m., y maxímetro a partir de 2.30 - 4.30. Sección de aforos se realiza sobre el puente que tiene un ancho de 17.50 m., la sección de aforos es irregular, con régimen torrencial y piedras en el lecho del río. La pendiente es alta.

En el momento de la visita se encontraba el técnico José Ovidio Orozco M., quien preparaba el equipo de mediciones (Malacate, Molinete, escandallo y contador), se pudo evidencia, que el malacate nuevo presenta corto y no envía señales al contador, igualmente, la corriente del río Lejos es bastante torrentosa y requiere un escandallo de mayor peso: 60 -100 kg. El embalaje del equipo en la chaza de la camioneta no es la más apropiada, por cuanto, la capacidad de la misma no es suficiente para cargar con todo el equipo para una comisión mayor a 15 días. Esto genera que los equipos sufran deterioro por estar unos sobre otros. La tabla del Malacate, se pudo evidenciar que no es la más apropiada, sin embargo, el señor Ovidio, corrigió el inconveniente, comprando de sus propios recursos económicos, balineras, tornillería y tabla de madera para adecuar un soporte seguro y maniobráble.

- Se recomienda instalar un sensor tipo radar para mejorar la continuidad de las series y monitorear en tiempo real las crecientes súbitas.
- Se encuentra suspendido el programa de sedimentos por falta de dotación de filtros al Area Operativa.
- No se está realizando el proyecto de sedimentos.

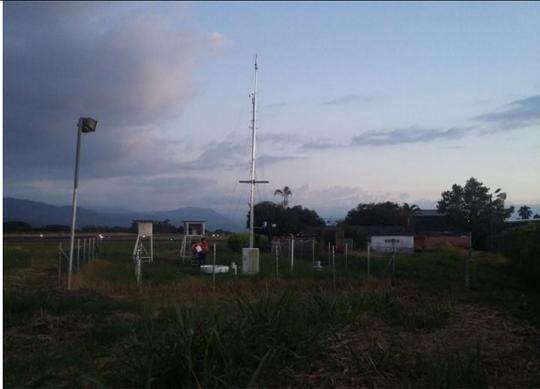
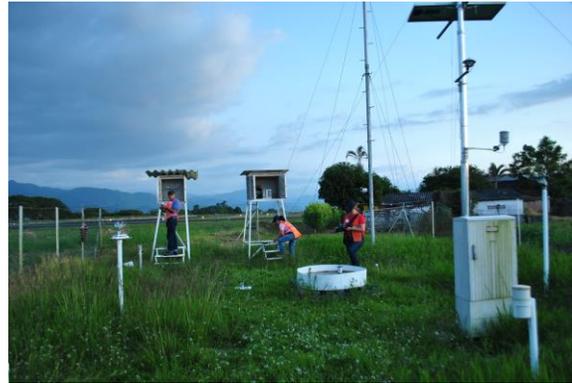
- **Estación Aeropuerto El Edén código 26125060 (SS):** La estación se encuentra ubicada en el Municipio de Armenia/Quindío, en el aeropuerto El Edén y cuenta con los siguientes instrumentos de medición:

- Pluviógrafo, en funcionamiento, pero la plumilla presenta deficiencias en la marcación; placa de inventario IDEAM14517.
- Se encuentra dispuesto un recipiente para la captación de lluvia - programa para calidad agua lluvia-, pero según información de la Coordinadora, no se encuentra en funcionamiento; toda vez que el programa ya no está vigente.

- No cuenta con valla de identificación
- Algunos instrumentos anteriormente relacionados, se encuentran sin placa de identificación; dificultando con ello, la respectiva verificación frente al sistema.
- Los sensores de la estación automática, se encuentran flojos.
- Se encuentra pendiente podar la estación.

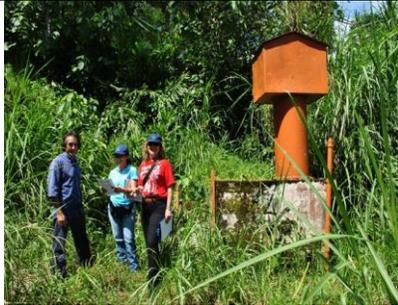
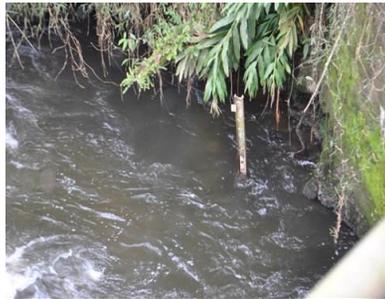
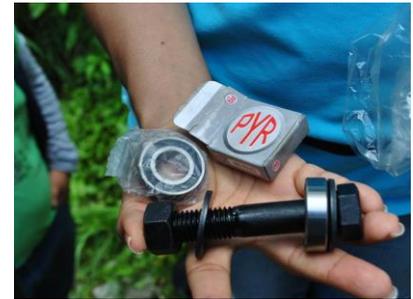
- **Estación BANANERA – OTUN código 26137110 (LG):** Se encuentra ubicada en el Municipio de Pereira/Risaralda, se cuenta con los instrumentos de medición, relacionados a continuación:

Estación Limnigráfica, con caseta y tuberías de aducción, se inspecciona la estación a las 9:00 am., Limnómetro 240 cm., este tramo se ubica en la margen derecha con tramos de 0 – 3.0 m., los tramos de 3.0 – 6.0 m., con máxímetro a partir de 3.00 -4.50 m., se efectúa revisión al máxímetro, se encuentra un registro de 55 cm, sobre 3.0 m, para una lectura real de 3.55 m., cuenta con Limnógrafo de pozo y un sensor tipo Thalimedes, que registra un dato de 233 cm., está ubicada en la margen izquierda del río, el flujo es uniforme y los aforos se realizan desde el puente, sección estable y con material de arena y piedra. El área operativa no cuenta con dotación de baterías o pilas tipo 3 para estos equipos y son suministradas por los técnicos en comisión.

Pendiente mejorar el acceso al sitio del Limnógrafo donde se emplaza el pozo y la caseta, ésta presenta diferentes capas de pintura y que últimamente, se suministra pintura diferente a la estándar, por tanto, los diferentes colores se evidencian sobre la lámina de la caseta. Se recomienda cambiar el tramo del Limnómetro 2 – 3 m., se evidencia ilegible para leer desde el puente. No tiene observador. Cuenta con programa de sedimentos y se encuentra suspendido por falta de filtros. Se requiere reponer el cable conector RS 233 para la descarga de los datos de niveles del RAN.

- Desde septiembre de 2016, no se cuenta con observador, debido a demoras en los pagos con el anterior.
- Debido a las dificultades frente a la consecución de un observador, el funcionario de la Subdirección de Hidrología, recomienda la automatización de la estación.
- Se evidenció la compra de algunos implementos (registro fotográfico) necesarios para las comisiones de los técnicos

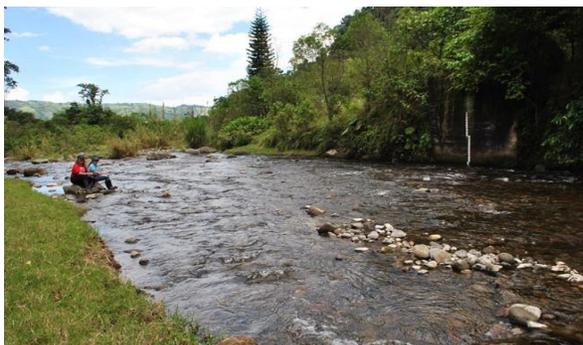
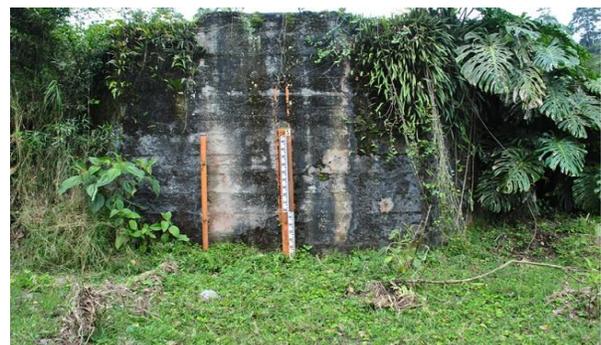
- **Estación PLAYA RICA – SAN JUAN código 2613718 (LG):** Se encuentre ubicada en el Municipio de Santa Rosa de Cabal/Risaralda, se registra activa en el catálogo de estaciones y cuenta con los siguientes instrumentos de medición:

La observadora de la estación, señora Julia Isabel Pineda, cel.:3104980586, hora visita 11:00 am., lectura del LM 290 cm. El Limnómetro tiene un solo tramo: 2.70 – 5.0 m., ubicado en la margen derecha en la pilastra de un antiguo puente; y otro tramo en la margen izquierda de 3.0 – 5.0 en buen estado, esto obedece a que el rio divaga y cuando se retira de una margen se puede leer en la otra mira. Se evidencia colmatación de sedimentos en el cauce, máxímetro a partir de 3.00 a 5.00 m., el observador informa sobre una la creciente que se presentó los primeros días de abril y mayo de 2017 con un valor de 380 cm., el 05/05/2017, quien registró datos extraordinarios. Sólo se puede realizar aforos por vadeo, pues carece de puente y/o tarabita, requiere construir un sistema de puente hidrométrico con pasamanos para facilitar la operación de la estación (sección de aforos y niveles) y realizar las actividades hidrológicas. Se evidencia buena ubicación y Limnómetros verticales bien instalados. Datos al día por parte del observador, quien vive a 200 m de la estación.

Según información de la Coordinadora, en esta estación se suspendieron los aforos líquidos; pero teniendo en cuenta que se recuperó la zona, se prevé reiniciar esta actividad. Adicionalmente, el Ingeniero de la Subdirección de Hidrología, recomienda construir un puente hidrométrico o tarabita.

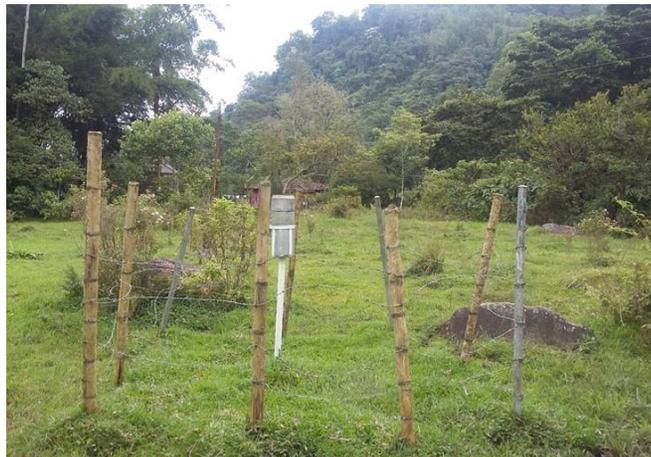
- **Estación PLAYA RICA – SAN JUAN código 26130540 (PM):** Se encuentre ubicada en el Municipio de Santa Rosa de Cabal/Risaralda, se registra activa en el catálogo de estaciones y cuenta con los siguientes instrumentos de medición:

Instrumental: La estación cuenta con pluviómetro convencional y probeta. No tiene valla de identificación.

Estado de la estación: Presenta buen emplazamiento y es representativa de esta parte del departamento de Risaralda

Recomendaciones: Arreglar el cerco perimetral.

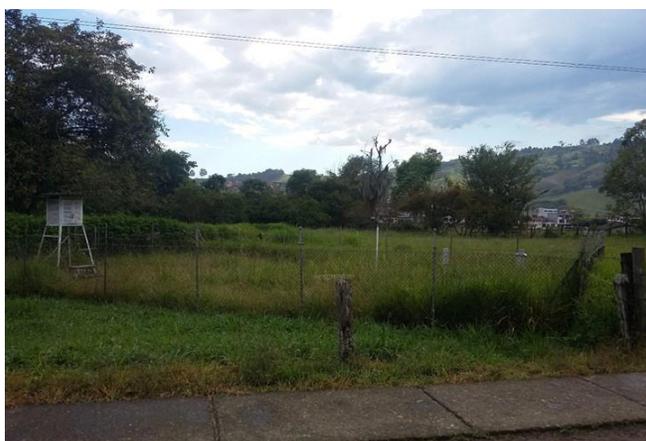
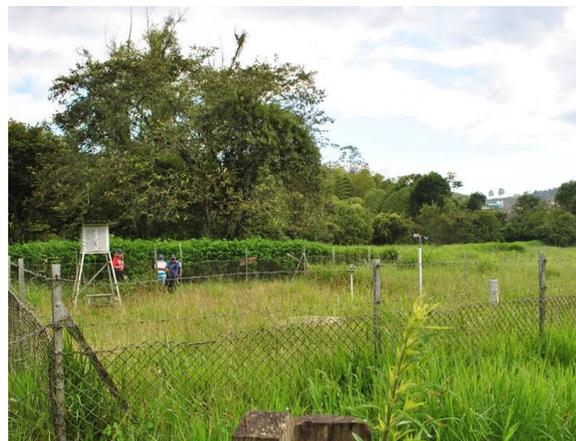
- Los elementos anteriormente registrados, no cuentan con placa de inventario, lo cual impidió la respectiva verificación de inventario.
- Peldaño en mal estado.
- Se recomienda, de manera prioritaria, revisar la designación de un observador o la reubicación de la estación; a fin de poder contar con la información de manera oportuna.

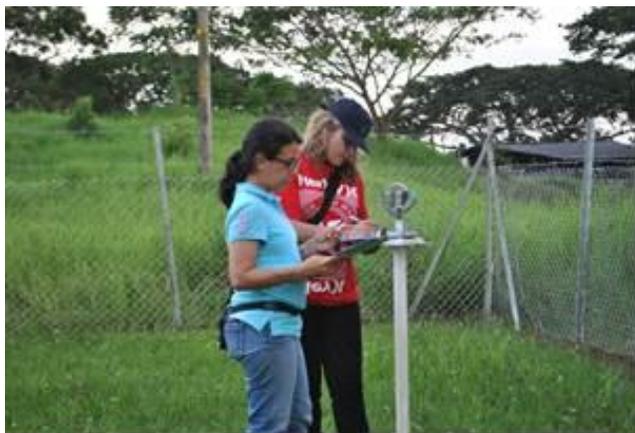
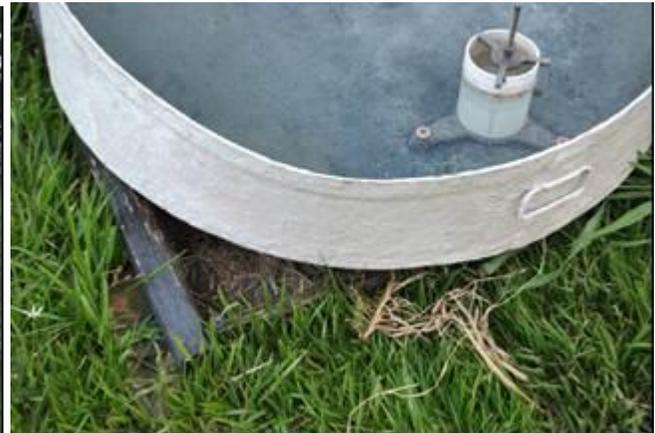
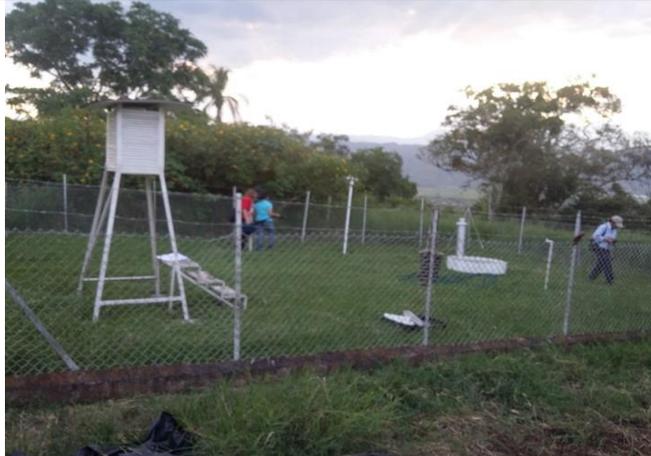
- **Estación LA BOHEMIA código 2613510 (CO):** Estación ubicada en el Municipio de Pereira/Risaralda, se registra activa en el catálogo de estaciones y cuenta con los siguientes instrumentos de medición:

Estado de la estación: Es representativa de esta zona agrícola de Pereira, el entorno se encuentra cubierto por árboles y arbustos en todas las direcciones, la infraestructura y su malla de encerramiento se encuentran en buen estado, tiene dotación de papelería hasta finales del año 2017. El tornillo micrométrico del tanque de evaporación y su base se encuentra en mal estado, así como los pasos de la escalera de acceso a la caseta psicométrica, las plumillas del PVG registran deficientemente.

- Caseta, escalas en mal estado
- Tanque de evaporación, la base se encuentra en mal estado
- Heliógrafo, marca Fuess, serie 2164, sin placa de inventario
- Anemómetro, serie 584122, sin placa de inventario
- Pluviógrafo, marca Fuess, serie 7381, sin placa de inventario
- Pluviómetro

- Por mal estado, se requiere cambiar el tornillo psicométrico.
- El observador, señor Norbey Ramírez, solicita el pago; toda vez que se le adeuda desde octubre de 2016.

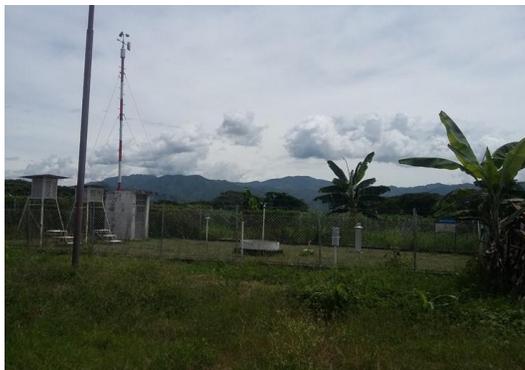
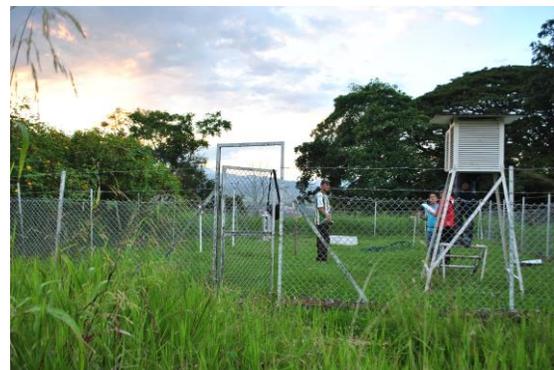
- 2 Casetas sin termómetro. Por las dificultades en la recolección de información los fines de semana por la observadora, el Área Operativo determinó el retiro de los mismos.
- Heliógrafo, marca Fuess, sin placa de inventario.
- Tanque de evaporación, con el agua turbia, sin placa de inventario.
- Anemómetro, sin placa de inventario, solo registra el siguiente número, que aparentemente es serial 144 (482161)
- Pluviómetro, en funcionamiento, sin placa de inventario
- Pluviógrafo, marca Lambrecht 1507, se encuentra en funcionamiento, pero la plumilla no marca de manera continua.

- Instrumentos sin la debida identificación de inventario; impidiendo la confrontación con el inventario registrado en el sistema; el cual, para esta estación, registra un anemómetro identificado con número 13772
- Mantenimiento tanque de evaporación.
- Realizar seguimiento periódico a la observadora a fin de determinar la mejora en la recolección de la información o determinar el cambio de la estación o de observador.

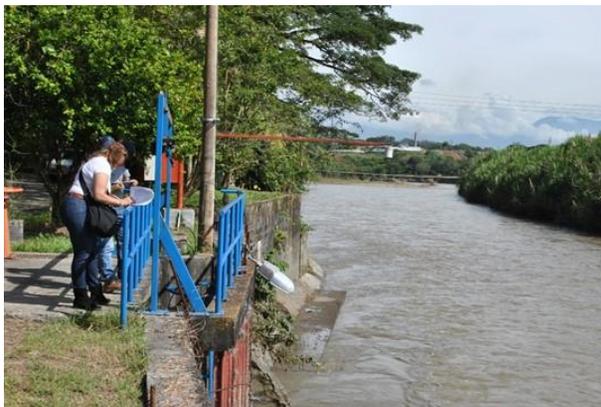
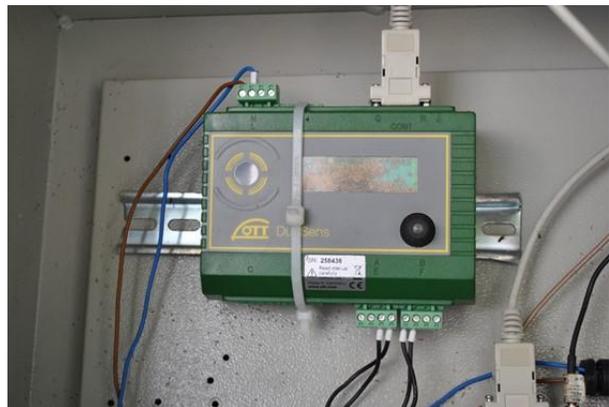
- **Estación Cartago código 2612704 (LG):** Cuenta con una estación automática, identificada con placa 19950. La información no pudo ser leída, toda vez que la pantalla se encontraba con hormigas.

Con relación a la estación Cartago -Bocatoma Acueducto, automática con sensor tipo radar, se encontró con una lectura del Limnómetro 408 cm., hora: 8:00 am., tramos instalados de 0 - 8 en buen estado adosado a la estructura de la bocatoma en la margen izquierda; El decodificador o Data Logger se encuentra lleno de aserrín producto de las hormigas que estaban organizando el nido. Le vertieron agua con fungicida para acabarlas. Lo recomendable en estos casos es utilizar aceite spray tipo electrónico para limpiar e inhibir el acceso de las hormigas. Igualmente, se encuentra un nido de avispas en la parte exterior del gabinete, con el mismo tipo de aceite se puede fumigar las

avispas.

- Pluviógrafo, sin placa de inventario
- Panel Solar, sin placa de inventario
- Antena Yagui, sin placa de inventario
- No están recogiendo datos, ni entregaron libreta del observador, no hay pago a observador porque es un convenio EmCartago. Al observador de esta empresa, le informaron que el Instituto le daría una bonificación y que como no se ha cumplido no entregan la información.

- Hacer seguimiento a la toma de los datos por parte del observador.
- Realizar mantenimiento y fumigación a la estación para control de plagas.

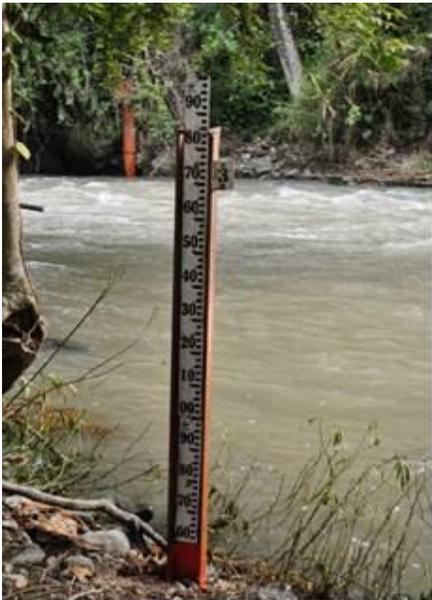
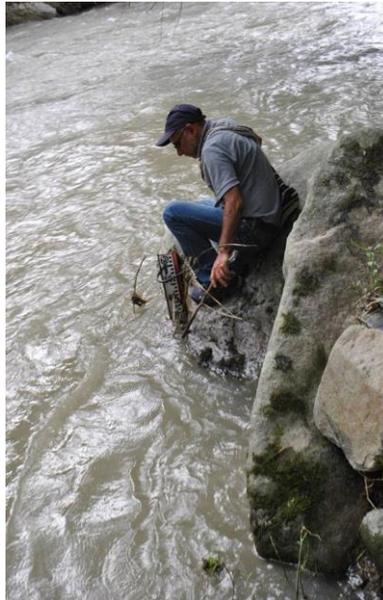
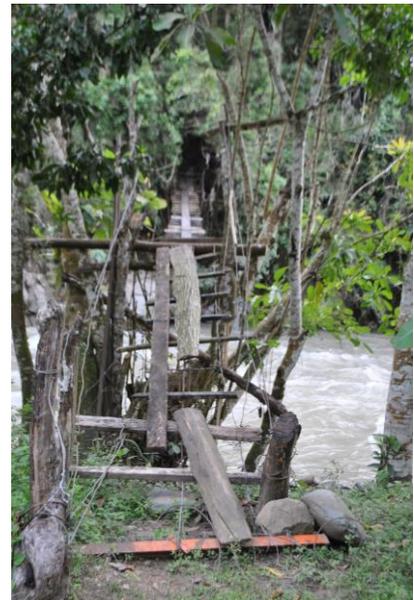
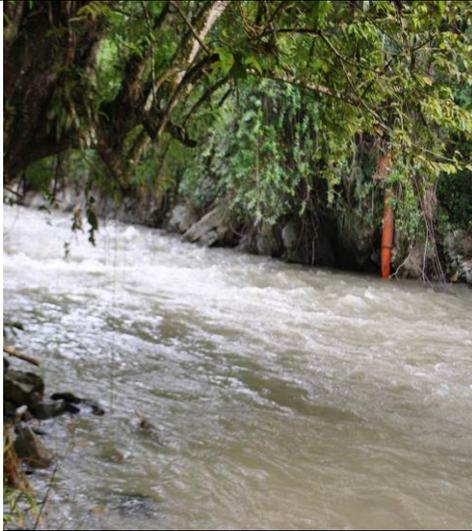
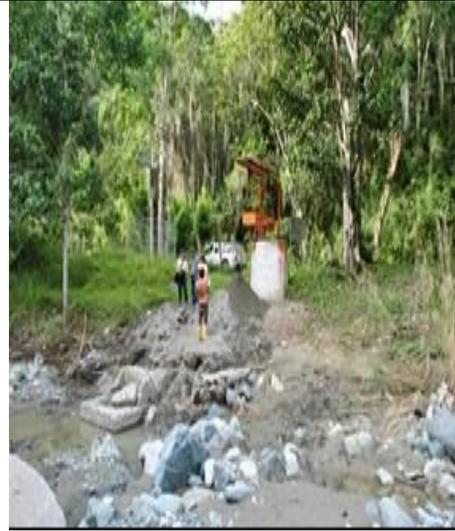
Sección para (Aforos y niveles) de fácil acceso en vehículo, sin embargo, llegar hasta el Limnógrafo requiere que se adecue puente colgante, que encuentra débil y en mal estado de cables con pasamanos inseguras. Igualmente, requiere revisar el estado de las barandas de acceso a la caseta del Limnógrafo de tuberías directa, fue destruida parcialmente por una creciente y por seguridad se retiró el RAN. Actualmente, el río volvió a su cauce natural y las

tuberías y el LM registra datos. Tiene instalados los tramos de Limnímetro 0 – 1.60 y 1.60 – 3.00 y 3.00 – 4.0 m., en buen estado, con una lectura de 130 cm. (hora: 4:00 p.m. y a las 4:30 lectura de 135 cm.), y sobre el tramo de 2.80 – 4.30 m., se adosó un máxímetro 1.50 m., en buenas condiciones; se evidencia que no hay sistema de seguridad para bajar a revisar y leer el LM o MX (Trabajo en altura).

La CVC instaló un sensor tipo radar en la margen izquierda y los tableros, gabinete y caseta en la margen derecha, una creciente registrada a finales de abril y comienzo de mayo 16/05/2017, destruyó parcialmente la estación, se quedó sin transmisión, por el contrario, la estación del IDEAM mejoro en cuanto a sus condiciones hidráulicas. La cuenca es de carácter torrencial y el lecho del cauce con material rocoso y sección con remansos en niveles bajos, donde se ubica la tarabita monofilar (frente al sensor radar de la CVC). El observador señor Manuel Unas, vive a 50 m., aproximadamente de la estación, lleva realizando las lecturas más de 50 años (tradición familiar) y registra datos al día. Se encuentra suspendido el programa de sedimentos por falta de filtros.

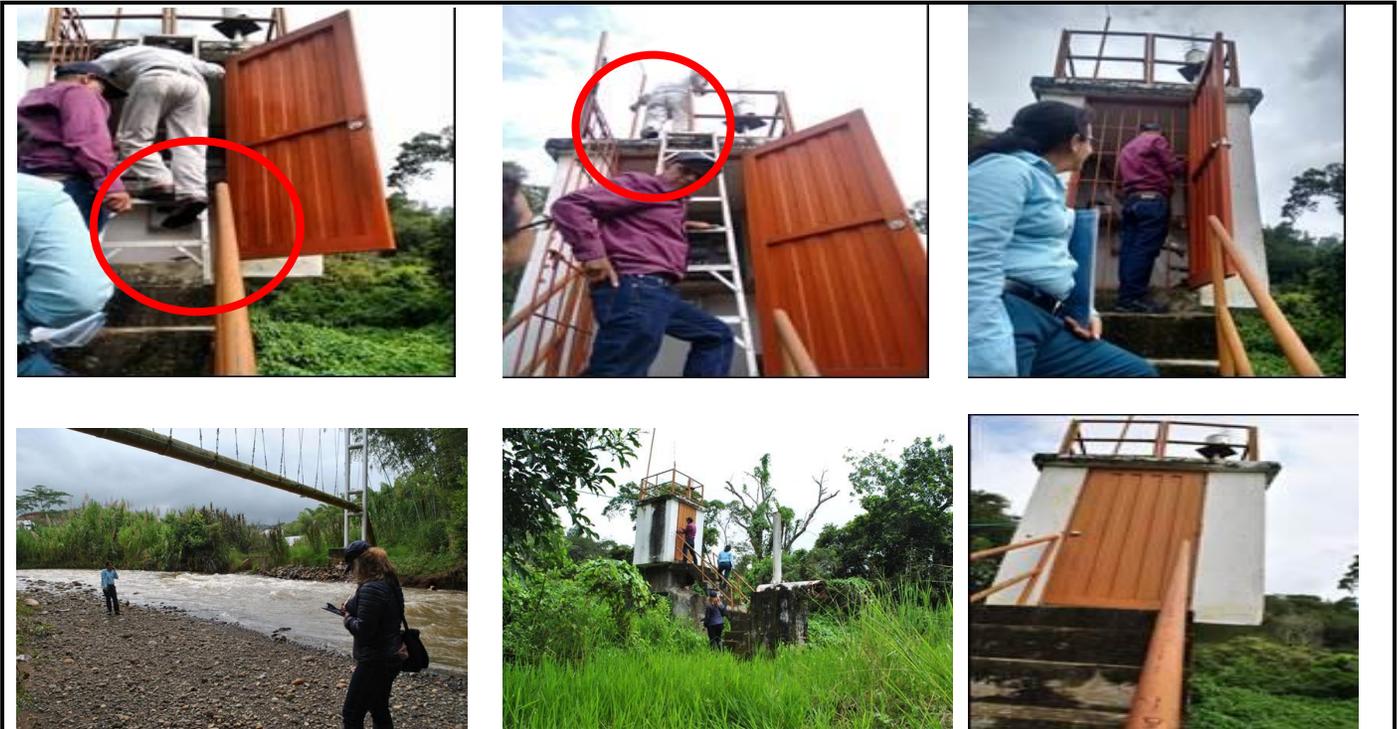
Estación POTRERITO - 2605703 - (LG): Estación automática, ubicada en el Municipio de Jamundí/Valle del Cauca.

- El acceso al pluviómetro ubicado sobre el techo de la caseta del Limnógrafo, es inseguro; toda vez que debe hacerse a través de una escalera y uno de los costados no tiene pasamanos
