**INFORME DE AUDITORÍA INTERNA
ÁREA OPERATIVA No. 6 – DUITAMA
PROCESO MISIONAL: GENERACIÓN
DE DATOS E INFORMACIÓN
HIDROMETEOROLÓGICA Y
AMBIENTAL PARA LA TOMA DE
DECISIONES Y SERVICIOS**

1/11/2019

Realizar auditoría de carácter misional al sistema de control interno (SCI), del Área Operativa No. 06 Duitama así: Verificar el inventario de las estaciones meteorológicas según recorrido y la funcionalidad del centro de pronósticos ambientales.

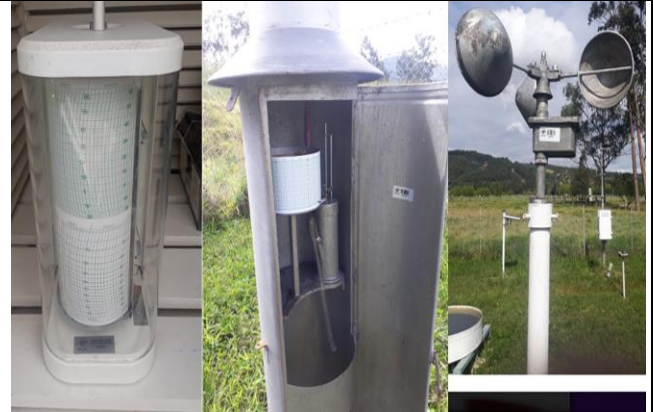
Tabla 2. Relación del Inventario de la Estación Surbata

1. Inventario	Registro fotográfico
<p>En el momento de la auditoria, en la estación se observaron los siguientes elementos:</p> <ul style="list-style-type: none"> - Anemómetro: No contaba con placa y en inventario tenia identificación EA 9506 89-12, fue necesario colocar placa (29355) - Pluviómetro: No contaba con placa y en inventario tenia identificación EA 9506 94 - 29, fue necesario colocar placa (29354) - Pluviógrafo: No contaba con placa y en inventario tenia identificación EA 9506 92 - 47, fue necesario colocar placa (29357) - Heliógrafo: No contaba con placa y en inventario tenia identificación EA 9506 91 - 3, fue necesario colocar placa (29356) - Termógrafo: No se encontraba en formato de inventario y no contaba con placa, fue necesario colocar placa (14455). <p>CONDICIÓN 1 PARA HALLAZGO 1: En inventario se encuentran registrados 2 pluviómetros y tan solo 1 estaba en campo, de igual forma el Hidrógrafo que se tiene en inventario no se encuentra en campo, según información del Coordinador del AO estos instrumentos fueron retirados por deterioro; esta información se verifico en el nivel central, encontrando que los instrumentos se encuentran en poder del Grupo de Instrumentos Metalmecánica para su reparación; de igual forma los elementos que se encontraban en campo no contaban con placa de inventario.</p>

Existe estación automática pero no transmite información a Polaris e Hydras y los sensores están en malas condiciones. Se verifica que compara la información de termógrafo versus termómetros, se evidencia que están en calibrado los equipos de medición. Se verifica la calibración de Pluviógrafo se evidencia que esta calibrado.

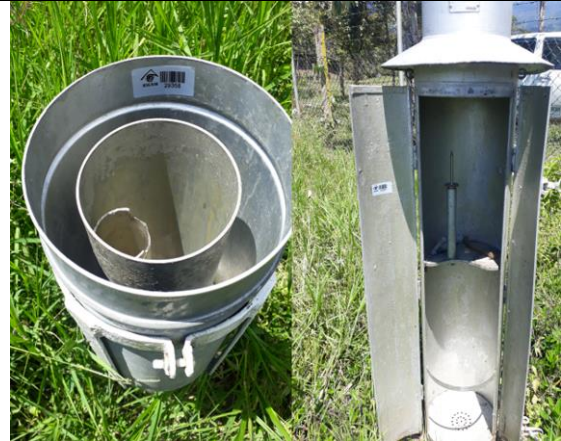
Tabla 5. Relación del Inventario de la Estación Corinto

1. Inventario	Registro fotográfico
<p>En el momento de la auditoria, en la estación se observaron los siguientes elementos:</p> <ul style="list-style-type: none"> - Pluviómetro: No contaba con placa y en inventario tenia identificación EA 9506 94 - 19, fue necesario colocar placa nueva (29358). - Pluviógrafo, Marca Lambrech, Serie 2959: No se encontraba en formato de inventario y no contaba con placa, fue necesario colocar placa (29359). Se resalta que hace falta la parte mecánica (Reloj y tanque). <p>CONDICIÓN 2 PARA HALLAZGO 1: El elemento Pluviómetro, de placa EA 9506 94 - 19, se encuentra registrado en la hoja de inventario con (EA) que significa “placa antigua”. Se evidenció el elemento en físico sin placa.</p> <p>El elemento Pluviógrafo marca Lambrech se evidencia en físico, pero no cuenta con placa de inventario, y tampoco se tiene registrado en la hoja de inventario.</p>

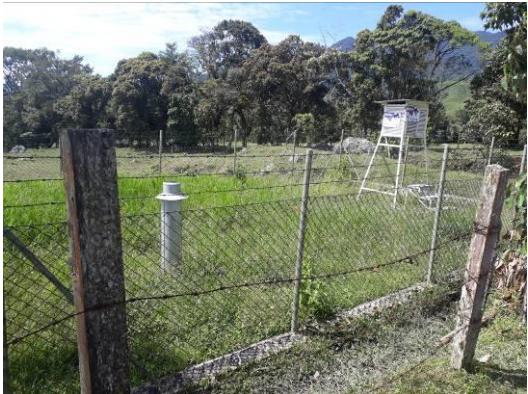
Tabla 7. Relación de mantenimiento Estación Corinto

4. Mantenimiento	Registro fotográfico
<p>Durante el recorrido se pudo observar que se requiere el siguiente mantenimiento a la estación Surbata:</p> <ul style="list-style-type: none"> - Pintura para el cercamiento de la estación - Es necesario realizar poda de maleza ya que se encuentra demasiado alta y puede interferir con el registro de la información de los equipos - Realizar mantenimiento a la valla con la que cuenta la estación ya que se encuentra averiada - Se evidencia que, al comparar los datos de la libreta de la estación, versus los datos reportados en la plataforma DHIME para la información de precipitación, está capturada para ese día y no se tiene presente el día meteorológico.

CONDICIÓN 2 PARA HALLAZGO 2. El tornillo micrométrico del tanque de evaporación está en malas condiciones.

El termómetro de máxima estaba fraccionado, la observadora no tenía clara el procedimiento de ponerlo a punto.

Recomendación: Se requiere realizar mantenimiento periódico en cuanto a la poda de maleza
Realizar los mantenimientos correctivos a los instrumentos de la estación.

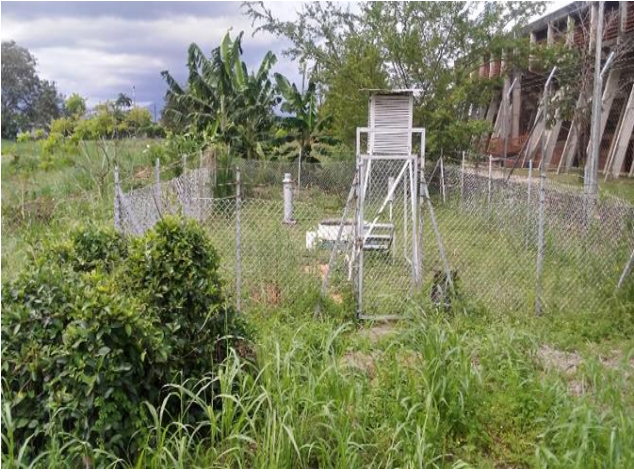
Tabla 9. Ubicación de la Estación Tauramena

3. Ubicación	Registro fotográfico
<p>Estado de la estación: El instrumental emplazado y la caseta está en buenas condiciones.</p> <p>La estación se encuentra ubicada en el colegio (José María Córdoba) del municipio, con vegetación cercana</p> <p>Se tomaron datos del sicrómetro patrón:</p> <p>Temperatura (húmedo)= 9.9 °C Temperatura Max= 15.0 °C Temperatura (seco) = 12.0 °C Temperatura min = 12.8°C</p>

<p>Conclusión: Probablemente por la corta edad de la observadora, no se cuenta con el suficiente compromiso para el desempeño de sus funciones, lo que puede generar reporte de información con inconsistencias.</p> <p>Recomendación: Conseguir un observador para la estación Tauramena, se debe considerar la posibilidad de traslado ya que se tiene vegetación que puede alterar los datos</p>

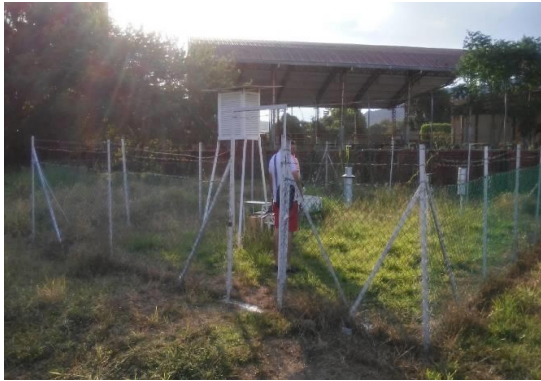
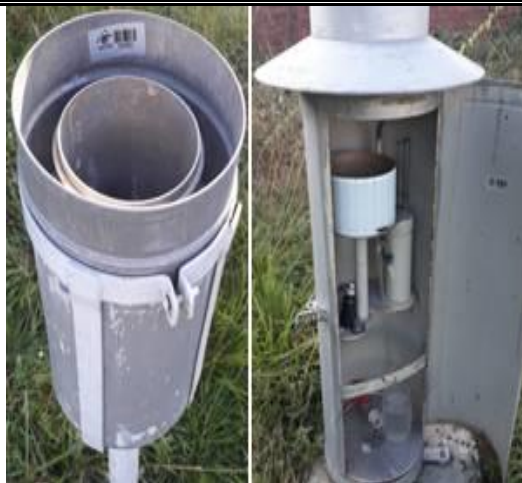
Tabla 11. Relación del Inventario de la Estación Aguazul

1. Inventario	Registro fotográfico
<p>En el momento de la auditoria, en la estación se observaron los siguientes elementos:</p> <ul style="list-style-type: none"> - Pluviómetro: En campo se evidencio uno que no contaba con placa, y en inventario se tienen registrados dos, identificados así: EA 9503 311 – 126 y EA 9506 94 - 13, fue necesario colocar placa nueva (29362) al que se encontraba instalado. - Pluviógrafo Marca THESSE: No se encontraba en formato de inventario y no contaba con placa, fue necesario colocar placa (29363).

CONDICIÓN 4 PARA HALLAZGO 1: Los elementos Pluviómetro, de placa EA 9503 311 – 126 y EA 9506 94 - 13, se encuentra registrado en la hoja de inventario con (EA) que significa “placa antigua”. Se evidenció solo un elemento en físico y sin placa.

El elemento Pluviógrafo marca THESSE, se evidencia en físico, pero no cuenta con placa de inventario, y tampoco se tiene registrado en la hoja de inventario.

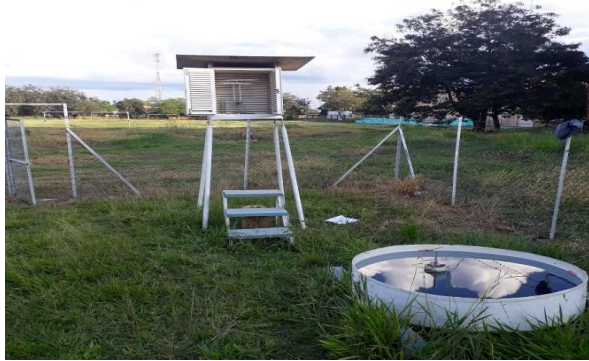
Tabla 12. Ubicación de la Estación Corinto Aguazul

3. Ubicación	Registro fotográfico
<p>Estado de la estación: El instrumental emplazado y la caseta está en buenas condiciones.</p> <p>Georreferenciación: La estación está bien en latitud y longitud</p> <p>Estado de la estación: El instrumental emplazado y la caseta está en buenas condiciones</p>

Se tomaron datos del sicrómetro patrón:

Temperatura (húmedo)= 24.8 °C

Temperatura Max= 28.0 °C

Temperatura (seco) = 28.0 °C

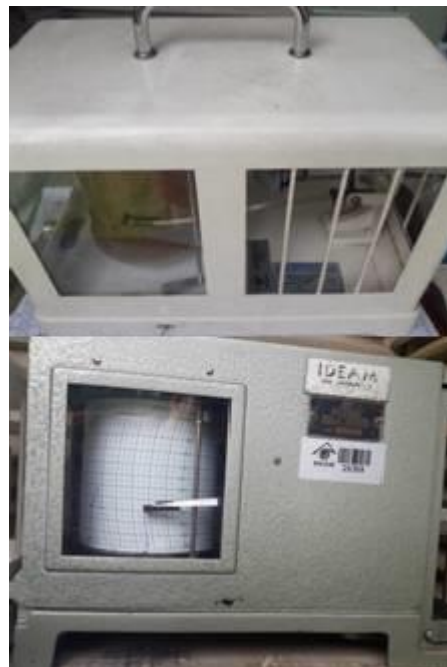
- Anemómetro: No se encontraba en formato de inventario y no contaba con placa, fue necesario colocar placa (29366).
- Termógrafo: No se encontraba en formato de inventario cuenta con placa 12654.
- Higrografo: No se encontraba en formato de inventario y no contaba con placa, fue necesario colocar placa (29368).

-
CONDICIÓN 5 PARA HALLAZGO 1: - El elemento Pluviómetro, de placa EA 9506 93 - 24, se encuentra registrado en la hoja de inventario con (EA) que significa "placa antigua". Se evidenció el elemento en físico sin placa. - El elemento Termohigrografo se tiene registrado en la hoja de inventario y no se encuentra en campo, se confirmó en nivel central que este instrumento se trasladó al grupo de instrumentos y metalmecánica para su reparación. - Se evidenció una estación automática que no coincide con la del registro del inventario.

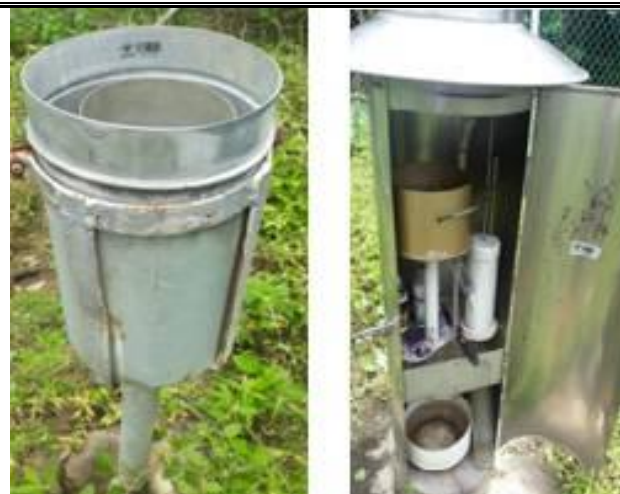
CONDICIÓN 6 PARA HALLAZGO 1: El elemento Pluviógrafo, de placa EA 9511 410 - 4, se encuentra registrado en la hoja de inventario con (EA) que significa "placa antigua". Se evidenció el elemento en físico sin placa.

El elemento Pluviómetro no se tiene registrado en la hoja de inventario y se encuentra en campo.

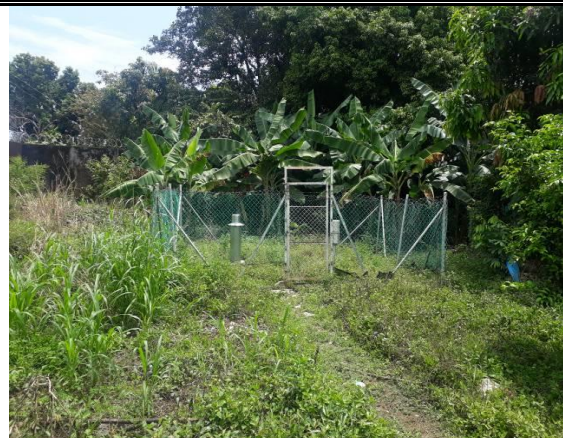
La señora Yulieth García (Corregidora Municipal) solicito el traslado de la estación, ya que la alcaldía requiere el predio para una ampliación de la infraestructura existente. El coordinador del AO le indica que debe hacer la solicitud de manera formal, por medio de comunicado dirigido al área operativa.

La estación presenta un desplazamiento en sus coordenadas de 500 metro a la redonda

Conclusión: La estación no registra información (datos) confiable en los equipos pluviómetro y Pluviógrafo con los que cuenta.

Recomendación: Realizar el traslado de la estación lo más pronto posible.

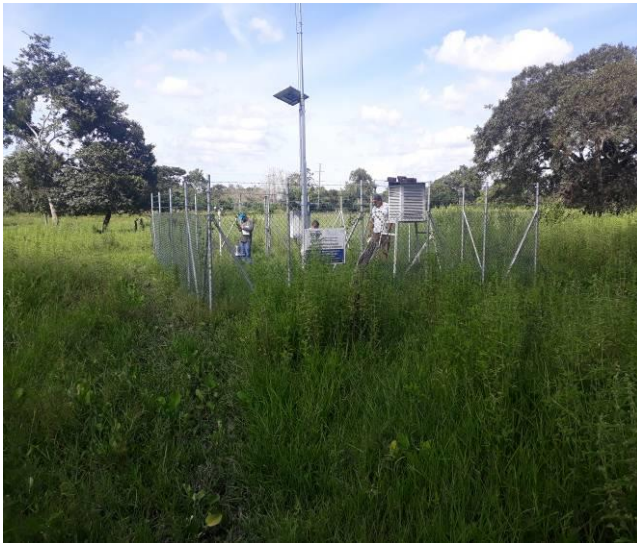
Tabla 21. Ubicación de la Estación Trinidad

3. Ubicación	Registro fotográfico
<p>Georreferenciación: La estación está bien posicionada (latitud y longitud)</p> <p>Estado de la estación: El instrumental está emplazado en sus pedestales la caseta está en buena condición, tiene su viga de cimentación y cuenta con valla.</p> <p>La estación se encuentra en una zona de hundimiento, lo que en época de invierno dificulta el acceso por encharcamientos, se encuentra en cercanías al caño Barajuste según información del Sr observador Torres, la humedad del lugar y el invierno hacen que la zona se llene de maleza, lo que puede distorsionar el registro de la información en los equipos.</p> <p>Se tomaron datos del sicrómetro patrón: Temperatura (húmedo)= 28.0 °C Temperatura Max= 34.0°C Temperatura (seco) = 32.4 °C Temperatura min = 32.4°C</p>

<p>Conclusión: La estación no se encuentra ubicada en una zona adecuada que permita el fácil acceso del personal para la toma de datos, mantenimiento etc.</p> <p>Recomendación: Realizar el traslado de la estación.</p>

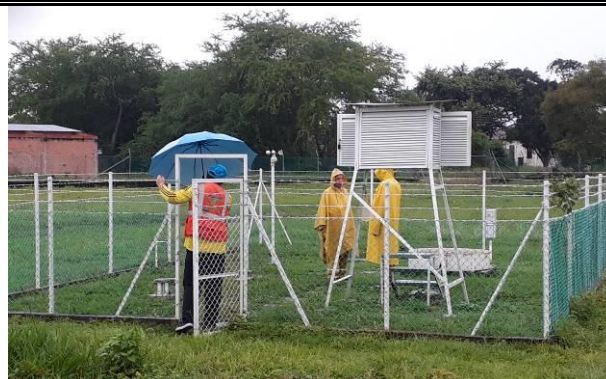
3. Ubicación	Registro fotográfico
<p>Georreferenciación: La estación está bien posicionada (latitud y longitud)</p> <p>Estado de la estación: El instrumental está emplazado en sus pedestales la caseta está en buena condición, tiene su viga de cimentación</p>

Se tomaron datos del sicrómetro patrón:
 Temperatura (húmedo)= 22.2 °C
 Temperatura Max= 29.0°C
 Temperatura (seco) = 22.4 °C
 Temperatura min = 22.4°C

Conclusión: La estación se encuentra bien ubicada (aeropuerto) lo que asegura la calidad de la información

Recomendación: Dotar de los insumos requeridos (Chaleco) al observador ya que por ser un aeropuerto se exige el uso de este para el ingreso a la estación
