# LA MOJANA

## BOLETÍN HIDROMETEOROLÓGICO

**BOLETIN No: 052-2025**

**Programa Estratégico de transformación de la Ecorregión de La Mojana**

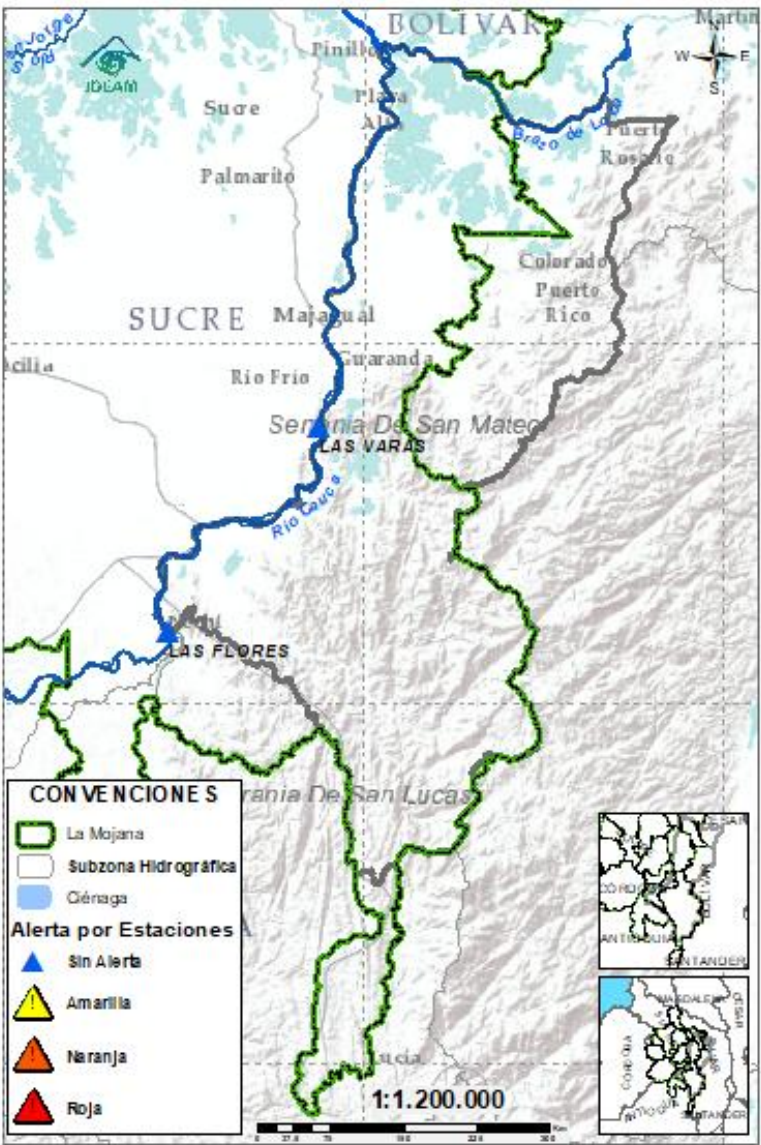
# 2.2.3. DIRECTOS AL BAJO CAUCA – CIENAGA DE LA RAYA ENTRE EL RIO NECHÍ Y EL BRAZO DE LOBA

Subzona hidrográfica	Alerta	Descripción
Directos al bajo Cauca- Ciénaga La Raya entre el río Nechí y Brazo de Loba	Sin alerta	Probabilidad de descensos de nivel en los aportantes del río Caribona y ligero ascenso de nivel en el río Cauca en el transcurso del día.

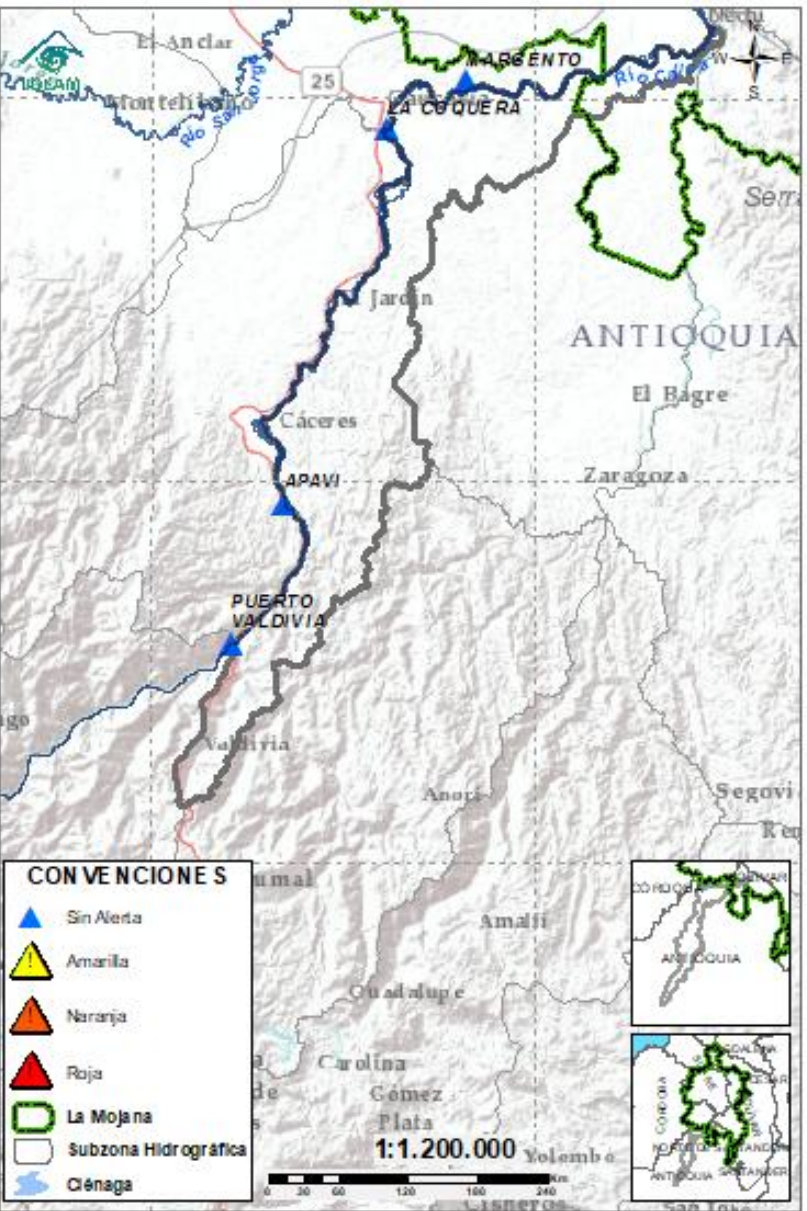
# 2.2.5. DIRECTOS AL CAUCA ENTRE PUERTO VALDIVIA Y NECHÍ

Subzona hidrográfica	Alerta	Descripción
Directos al Cauca entre Puerto Valdivia y río Nechí	Sin alerta	Ascenso de niveles en el río Cauca entre Cáceres y Nechí. Se espera estabilización en el transcurso del día.
