INFORME MENSUAL DE CONDICIONES
HIDROMETEOROLÓGICAS DEL
RÍO CAUCA No. 30
Septiembre-Octubre 2023

Tramo Puerto Valdivia - Desembocadura

CENTRO REGIONAL DE PRONÓSTICOS Y
ALERTAS TEMPRANAS DE LA MOJANA

Fecha de emisión: octubre de 2023

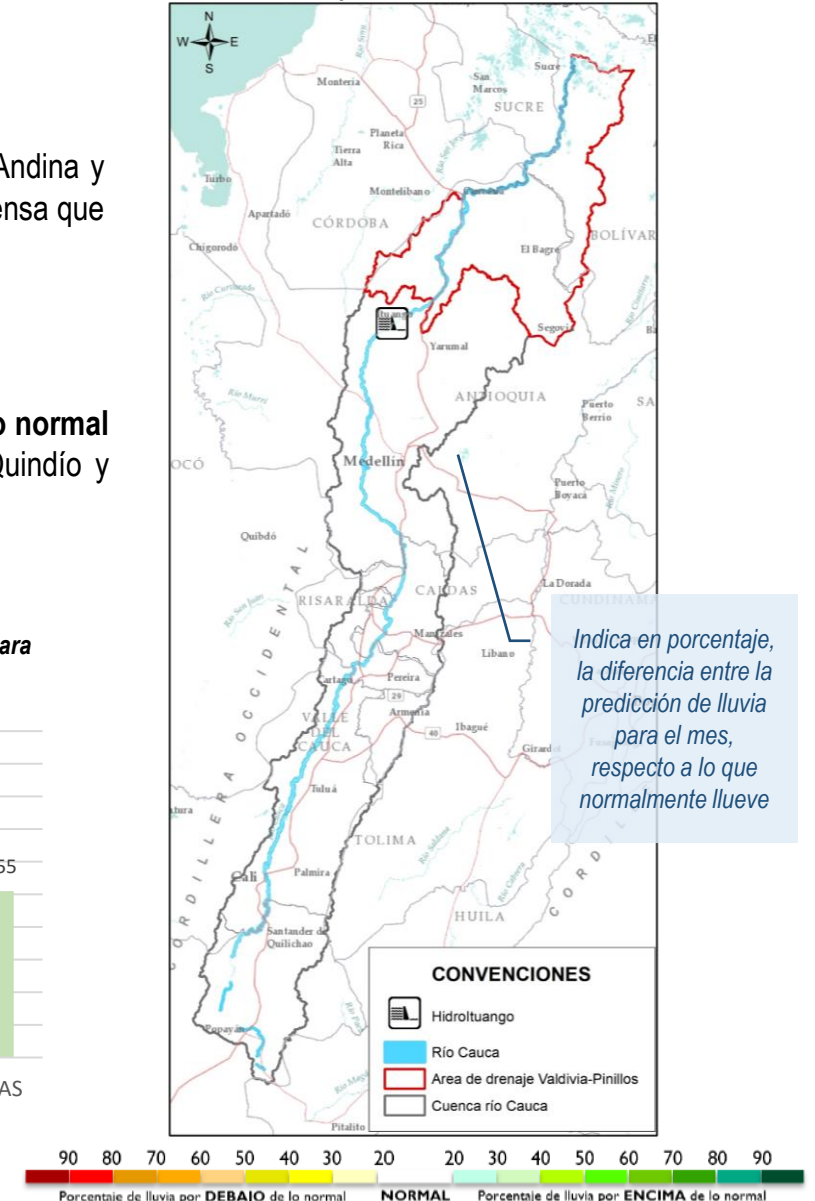
Mapa 9. Predicción de la lluvia (%) en la cuenca del río Cauca para octubre de 2023

En la cuenca del río Cauca se prevé el predominio de **lluvias dentro de lo normal** en jurisdicción de los municipios de Cauca, Valle del Cauca, Caldas, Quindío y Risaralda, Antioquia y Bolívar. (Mapa 9).

Octubre hace parte de la segunda temporada de lluvias en las regiones Andina y oriente de la Caribe (Mapa 9), siendo en algunos sectores, mucho más intensa que la primera temporada de lluvias (meses de abril y mayo).
