III. Condiciones hidrológicas actuales en el río Cauca (tramo Nechí-Pinillos)

PRONÓSTICO PARA EL 19 Y 20 DE ENERO

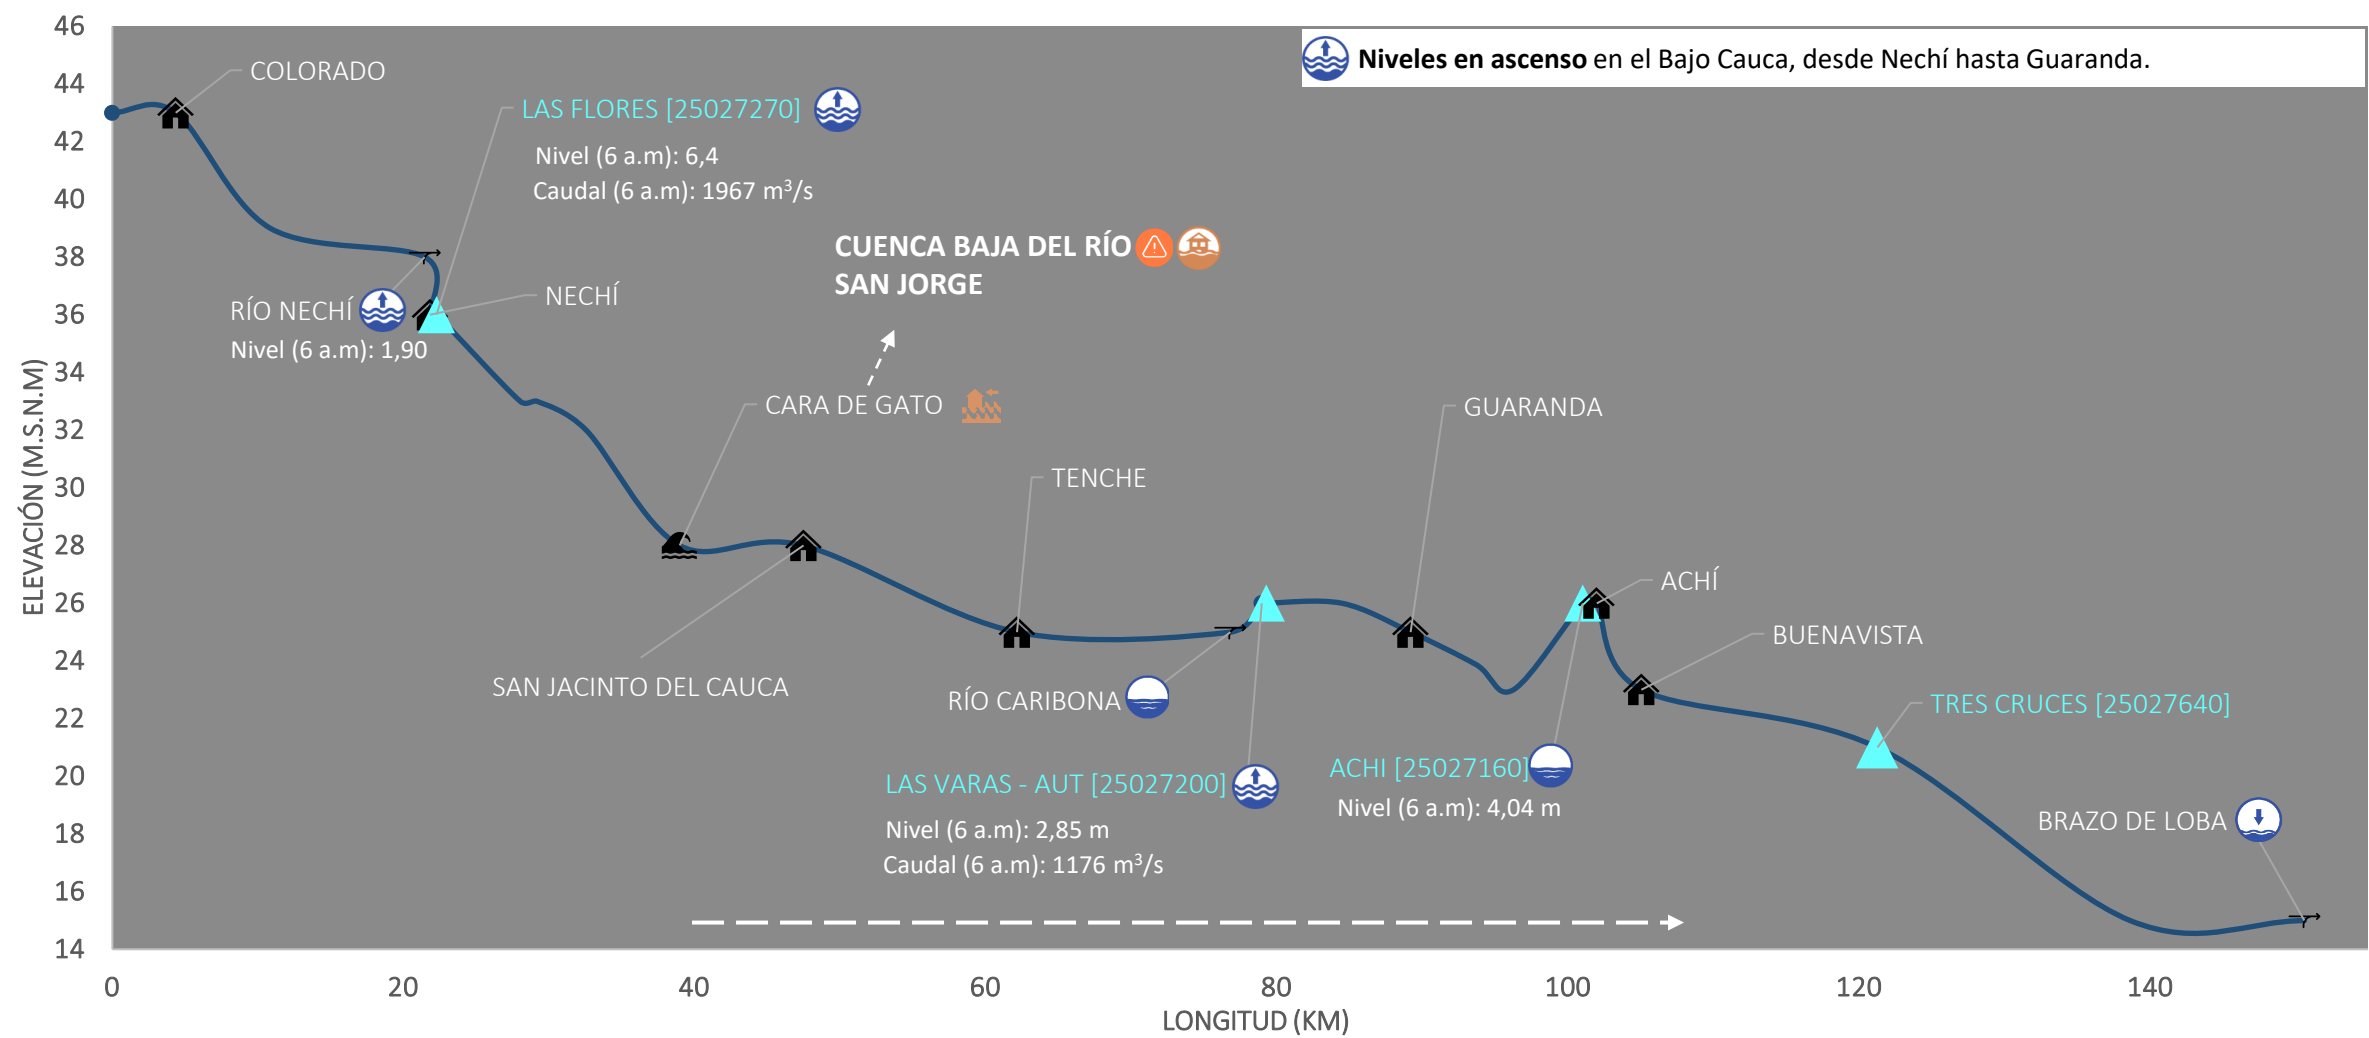
PUNTOS DE INTERÉS RÍO CAUCA (TRAMO NECHÍ-MAGANGUÉ)	ALERTAS HIDROLÓGICAS	CONDICIONES HIDROLÓGICAS	ZONAS DE EMERGENCIA
Estación hidrológica IDEAM	Para tomar acción	Niveles en ascenso	Inundación por desbordamiento
Población	Para prepararse	Niveles en descenso	Inundación por rompimiento margen derecha
Rompedero	Para informarse	Niveles estables	Inundación por rompimiento margen izquierda (Mojana)
Confluencia	Sin alerta	Tránsito de creciente

Continúa el ingreso del río Cauca hacia el Bajo San Jorge (sector Cara de Gato en San Jacinto del Cauca).

Ingreso del río Cauca hacia el Bajo San Jorge a través del sector Cara de Gato.

Se advierte a las áreas inundadas del Bajo San Jorge ante posible incremento de nivel, ocasionado por el incremento de caudal del río Cauca desde Nechí hasta Cara de Gato.

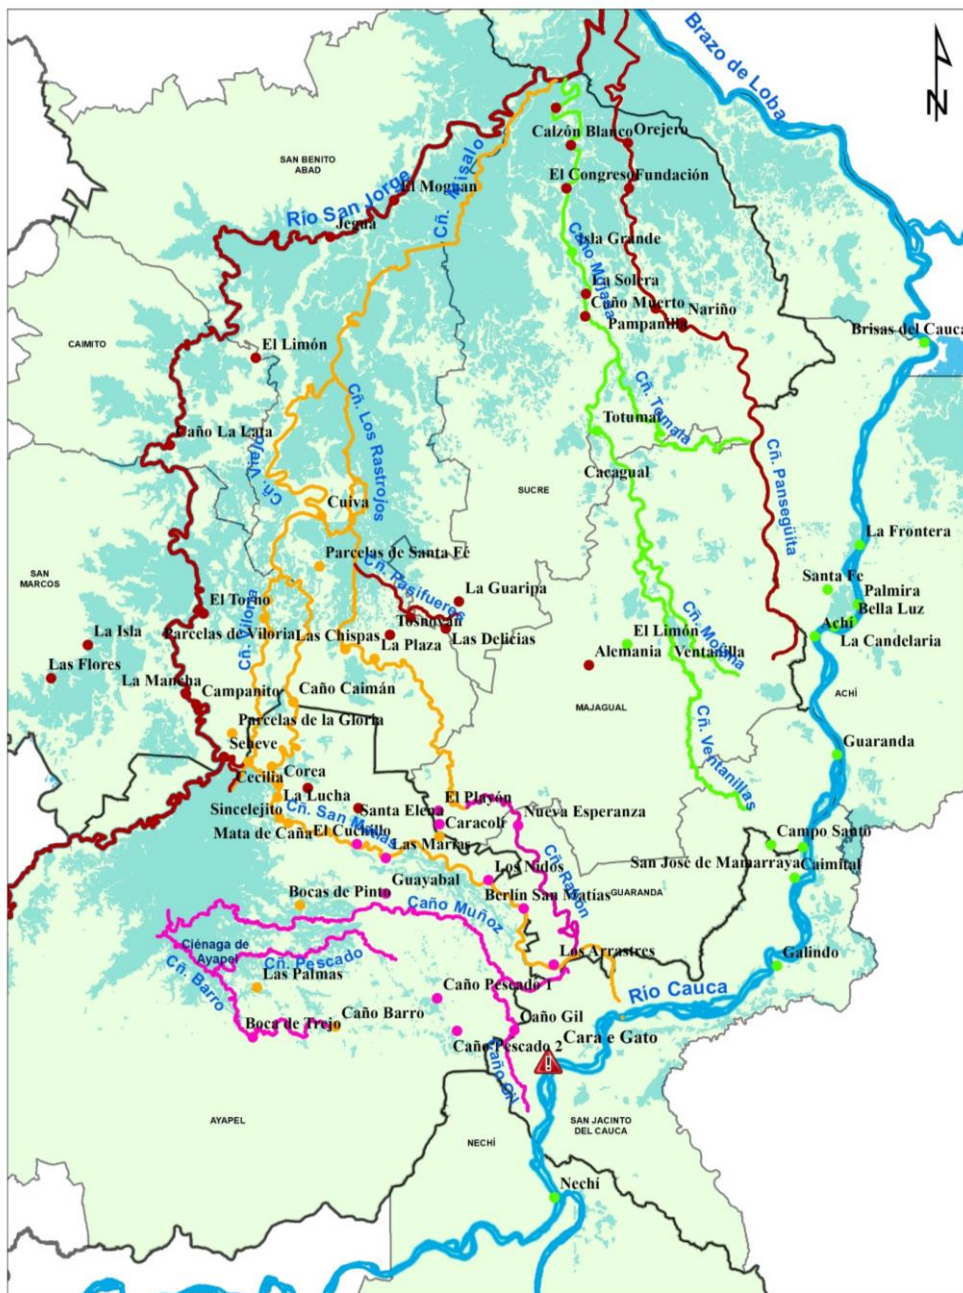
Causas de inundación y áreas de drenaje asociadas

Desbordamiento del Bajo San Jorge, ciénagas y caños (05/08/2021 – 19/01/2022)

Río San Jorge, caño Vitoria, caño Pasifueres, caño Rabón, caño San Matías, ciénaga de Las Flores, ciénaga El Pital, ciénaga de Caracol, caño Mojana, caño Pancegüita, entre otros.

Rompimiento y/o desbordamiento río Cauca (20/08/2021 - 26/08/2021)

Caño Ventanilla, caño Mojana y caño Tomalá.

Rompimiento del río Cauca en el sector Cara de Gato (27/08/2021 – 19/01/2022)

Caño Barro, caño Pescado, caño Gil, caño Muñoz, caño San Matías, caño Gamba y caño Rabón.

Desbordamiento del Sistema Bajo San Jorge + rompimiento río Cauca en Cara de Gato (01/09/2021 – 19/01/2021)

Caño San Matías, caño Rabón, caño Barro, caño Vitoria, caño Viejo, caño Los Rastrojos, caño Misalo y río San Jorge (desde Bocas de San Antonio hasta desembocadura en Brazo de Loba).

Nota: El transvase de caudal del río Cauca al Bajo San Jorge a través del sector Cara de Gato, ha contribuido ampliamente a las inundaciones en La Mojana; sin embargo, desde comienzos del mes de agosto se venían registrando inundaciones por desbordamiento del río San Jorge y del sistema de ciénagas y caños, condición que persiste hasta la fecha.

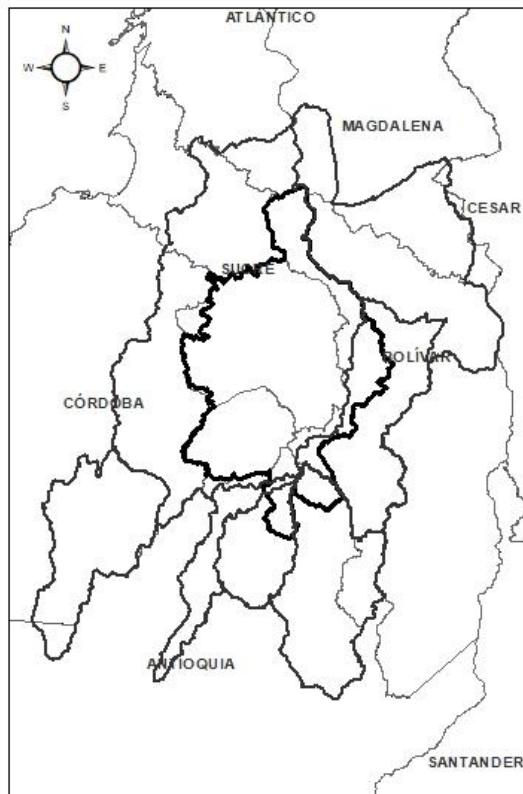
ACUMULADO DEL 19 AL 20 DE ENERO

- **Noche del 19 y madrugada del 20 de enero:** no tendremos lluvias.
- **Mañana del 20 de enero:** predominará el tiempo seco.
- **Tarde del 20 de enero:** parcialmente nublado.
- **Noche del 20 y madrugada del 21 de enero:** sin lluvias en la región.
