BOLETÍN HIDROMETEOROLÓGICO DE LA MOJANA

San Marcos, Sucre 24 de febrero de 2021

BOLETÍN No: 277

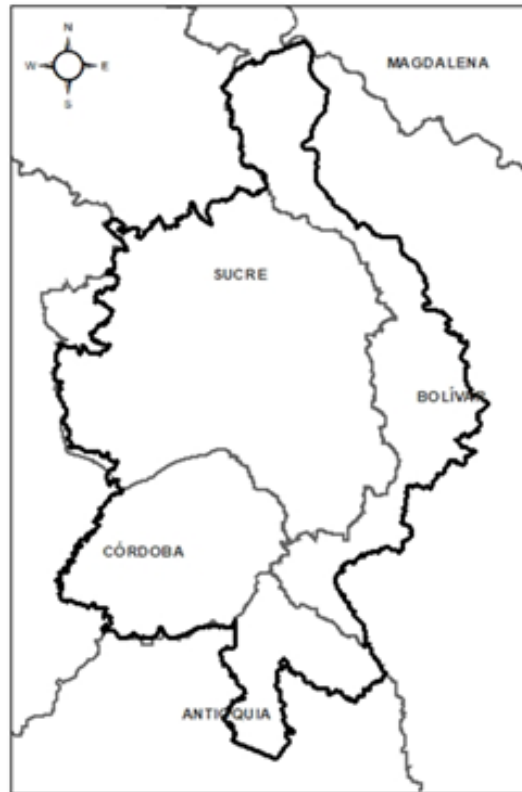
Precipitación estimada acumulada
23/02/2021 (07:00) – 24/02/2020 (07:00).
Fuente: IDEAM

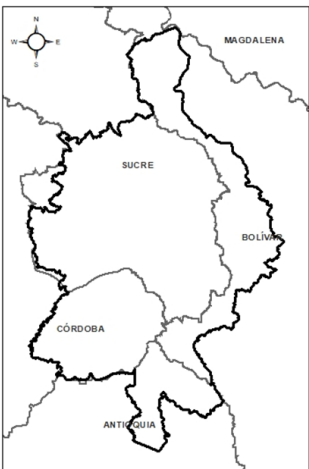
TARDE DEL 24 DE FEBRERO

Precipitación: Para hoy, se prevé buen tiempo en todas las jornadas, con cielo entre despejado y parcialmente nublado y altas temperaturas.
