BOLETÍN HIDROMETEOROLÓGICO DE LA MOJANA

San Marcos, Sucre 19 de agosto de 2021

BOLETÍN No: 399

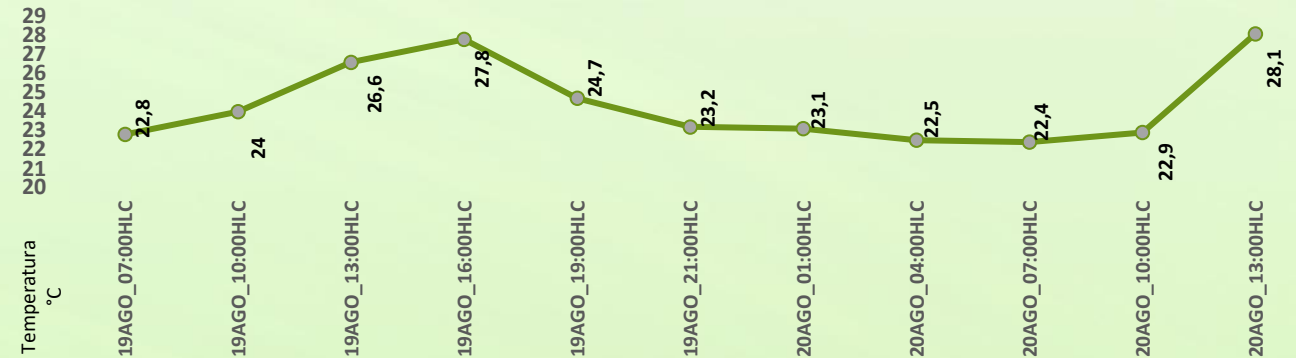
Pronóstico de temperaturas medias para los próximos 02 días

Temperatura: Las temperaturas máximas oscilarán entre los 31°C y 33°C y las mínimas entre los 24°C y 26°C. Las sensaciones térmicas máximas estimadas oscilarán entre los 34°C y 35°C.

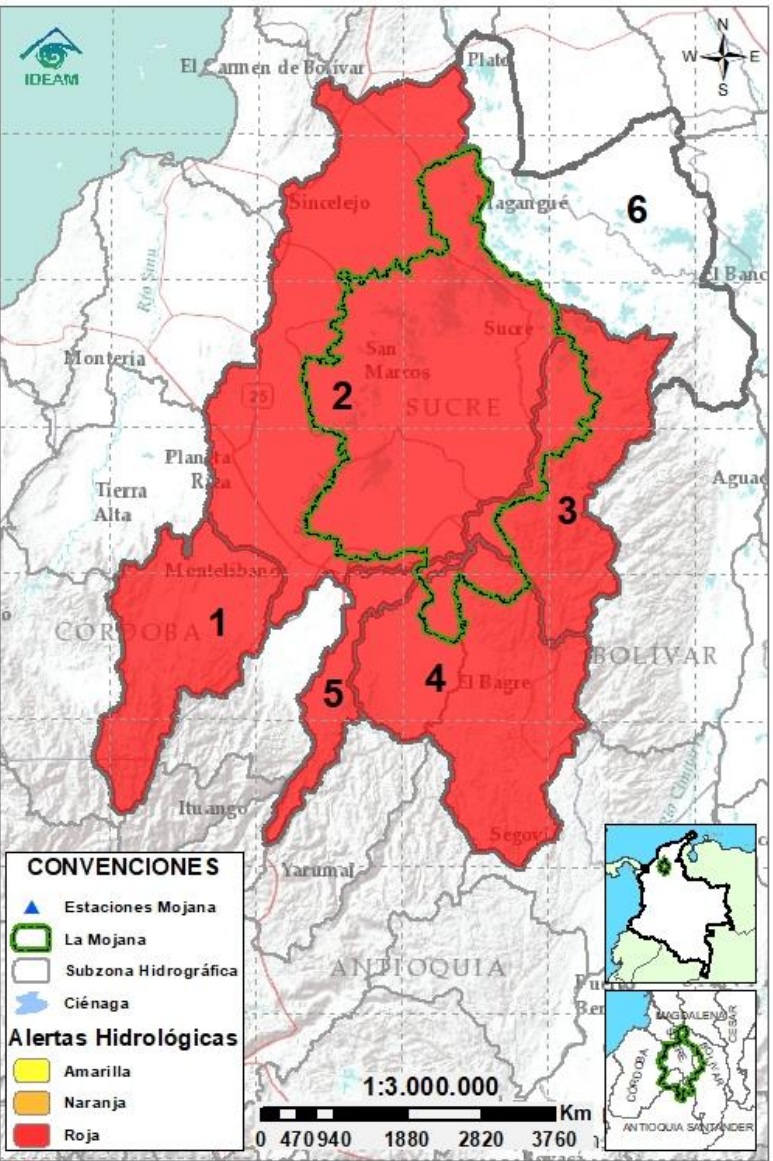
2.2 CONDICIONES HIDROLÓGICAS ACTUALES

Descripción condiciones hidrológicas: se emite alerta roja en el alto San Jorge y se mantiene en alerta roja la cuenca baja del río San Jorge ante la persistencia de lluvias que continúan generando el ascenso del cauce principal y del sistemas de ciénagas y caños, ocasionado afectaciones por inundación en varios sectores. Así mismo, se mantiene en alerta roja el Bajo Nechí y el Bajo Cauca en donde se observan altos niveles en condición de ascenso, comportamiento que se mantendrá durante los próximos días.
