# BOLETÍN HIDROMETEOROLÓGICO DE LA MOJANA

San Marcos, Sucre 25 de agosto de 2021

BOLETÍN No: 403

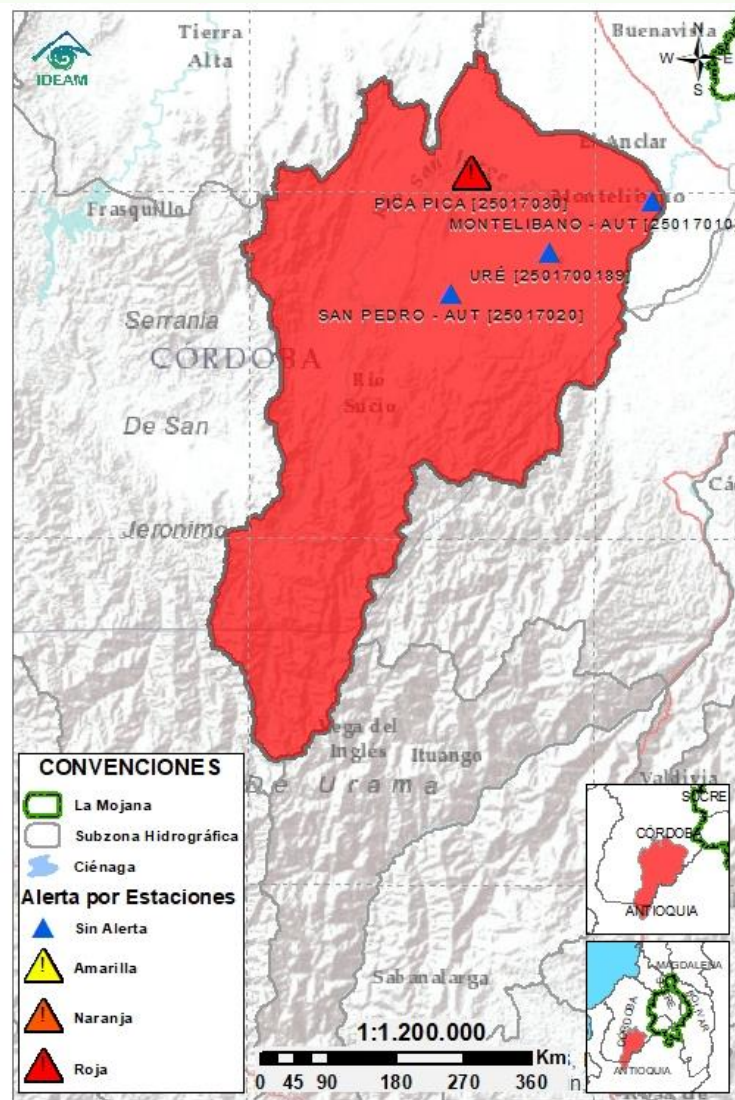
## 2.2.1 SUBZONA HIDROGRÁFICA DEL RÍO SAN JORGE CUENCA ALTA

Tránsito de creciente a la altura del municipio de Montelibano, por lo que se recomienda especial atención en dicho municipio, ante los aportes de caudal que se estarían esperando. No se descartan nuevos incrementos en horas de la noche y madrugada tanto en el cauce principal como en los aportantes, los ríos San Pedro y Uré.
