# BOLETÍN HIDROMETEOROLÓGICO DE LA MOJANA

San Marcos, Sucre 31 de agosto de 2021

BOLETÍN No: 407

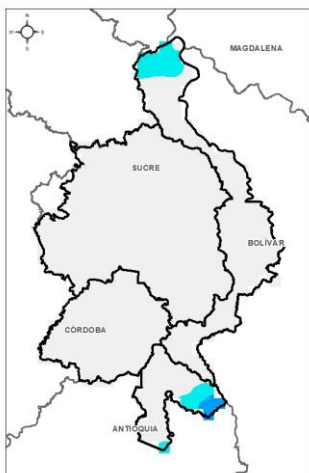
TARDE DEL 31 DE AGOSTO

**Precipitación:** tendremos una tarde con cielo despejado y sin lluvias, para la noche y madrugada se esperan algunas lluvias dispersas al sur, sobre los municipios de Ayapel, Nechí, Guaranda y San Jacinto del Cauca.
