# BOLETÍN HIDROMETEOROLÓGICO DE LA MOJANA

San Marcos, Sucre 01 de septiembre de 2021

BOLETÍN No: 408

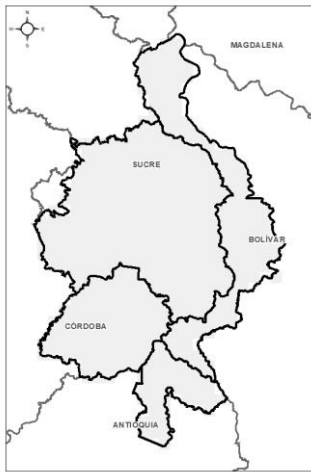
TARDE DEL 01 DE SEPTIEMBRE

MADRUGADA DEL 01 DE SEPTIEMBRE

MADRUGADA DEL 02 DE SEPTIEMBRE

ACUMULADO DEL 01 AL 02 DE SEPTIEMBRE

**Precipitación:** condiciones secas para la tarde de hoy, durante la noche y madrugada se pronostican lluvias de variada intensidad alrededor de la región, siendo las más fuertes sobre sectores de Nechí, San Jacinto del Cauca, Guaranda y Ayapel.
