BOLETÍN HIDROMETEOROLÓGICO DE LA MOJANA

San Marcos, Sucre 16 de septiembre de 2021

BOLETÍN No: 419

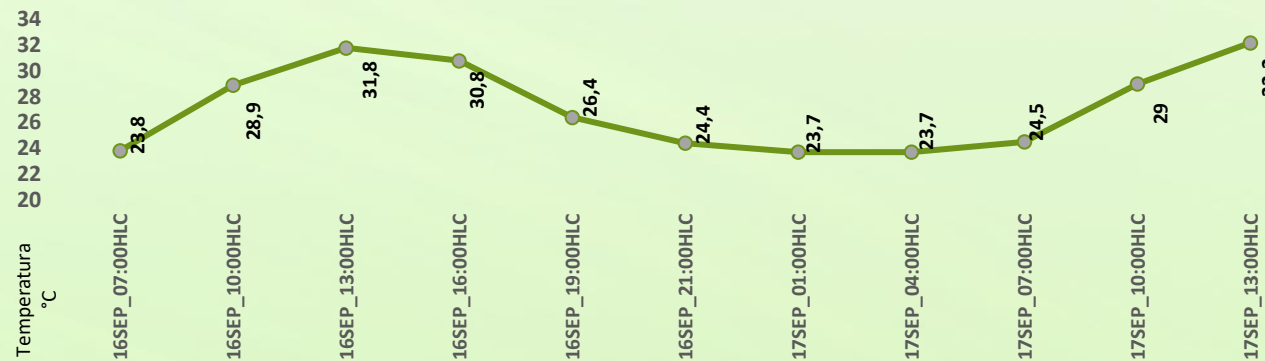
Pronóstico de temperaturas medias para los próximos 02 días

Temperatura: Las temperaturas máximas oscilarán entre los 31°C y 34°C y las mínimas entre los 23°C y 25°C. Las sensaciones térmicas máximas estimadas oscilarán entre los 34°C y 36°C.
