# BOLETÍN HIDROMETEOROLÓGICO DE LA MOJANA

San Marcos, Sucre 04 de octubre de 2021

BOLETÍN No: 431

El Centro Regional de Pronóstico y Alertas Tempranas de la Mojana - CRPA La Mojana, busca fortalecer el sistema de alertas tempranas a través de un continuo monitoreo de las condiciones hidrometeorológicas, la generación de pronósticos meteorológicos y la difusión de alertas para la comunidad y los diferentes sectores productivos de la región.

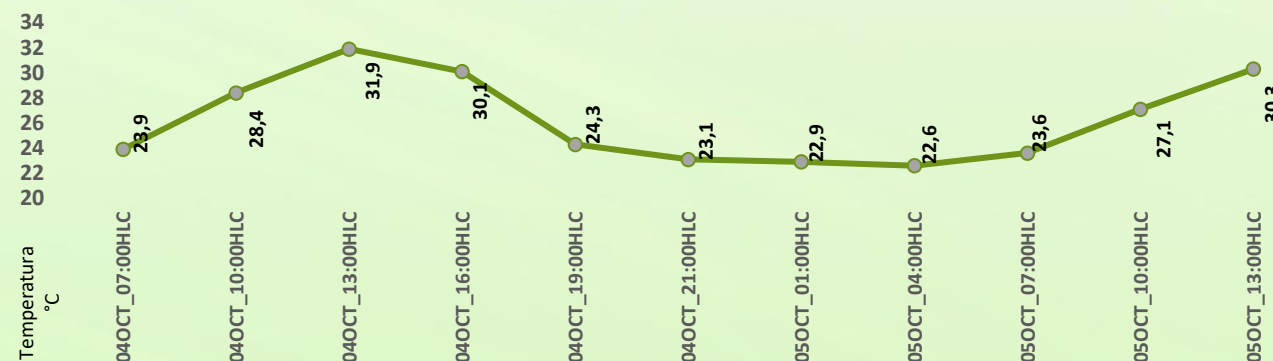
Pronóstico de temperaturas medias para los próximos 02 días

**Temperatura:** Las temperaturas máximas oscilarán entre los 32°C y 33°C y las mínimas entre los 24°C y 25°C. Las sensaciones térmicas máximas estimadas oscilarán entre los 34°C y 36°C.
