BOLETÍN HIDROMETEOROLÓGICO DE LA MOJANA

San Marcos, Sucre 06 de octubre de 2021

BOLETÍN No: 433

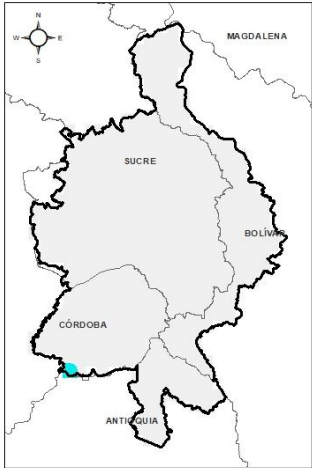
TARDE DEL 06 DE OCTUBRE

NOCHE DEL 06 DE OCTUBRE

MADRUGADA DEL 07 DE OCTUBRE

ACUMULADO DEL 06 AL 07 DE OCTUBRE

Precipitación: En horas de la tarde prevalecerá la condición seca, luego, durante la noche y madrugada, se incrementará la nubosidad con probabilidad de lluvias dispersas en sectores de los municipios de Achí, San Jacinto del Cauca, Guaranda, Majagual, San Marcos, Ayapel y Nechí.
