BOLETÍN HIDROMETEOROLÓGICO DE LA MOJANA

San Marcos, Sucre 26 de octubre de 2021

BOLETÍN No: 446

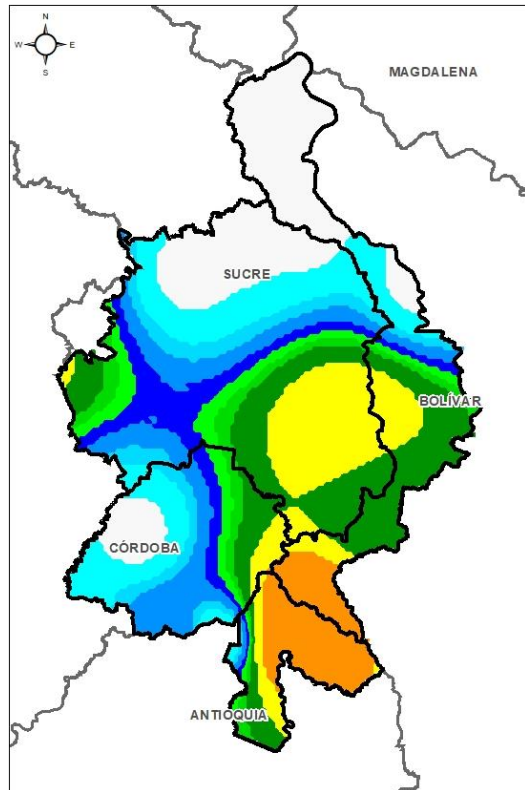
Precipitación acumulada
25/10/2021 (07:00) – 26/10/2021 (07:00).
Fuente: IDEAM

Precipitación: Durante las horas de la tarde y noche del día de ayer no tuvimos lluvias en la región, pero en la madrugada se dieron lluvias al sur con mayor fuerza sobre los municipios de San Jacinto del Cauca, Nechí, Guaranda y Majagual.

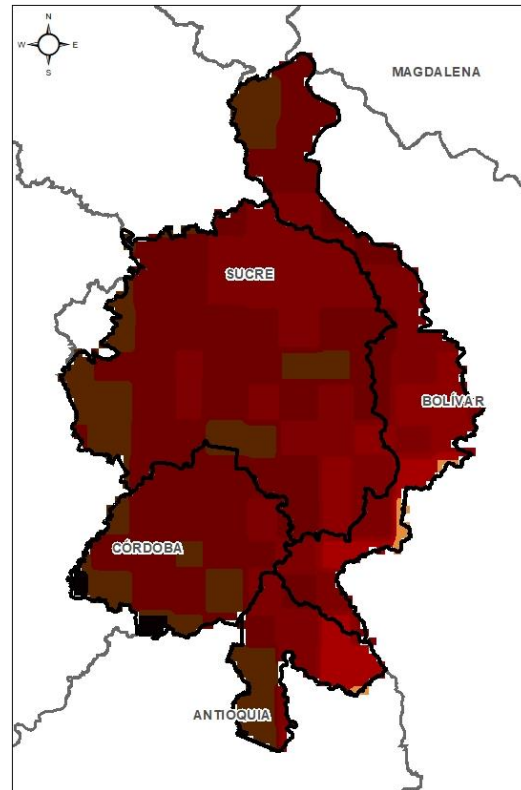
Temperatura superficial máxima por
estimación Satelital 25/10/2021
Fuente: IDEAM

Temperatura: Se registró una temperatura máxima de 34,4°C el día 25 de octubre a las 13:00 horas en el municipio de Ayapel, y una mínima de 24,9°C en la madrugada del 23 de octubre en el municipio de San Marcos.

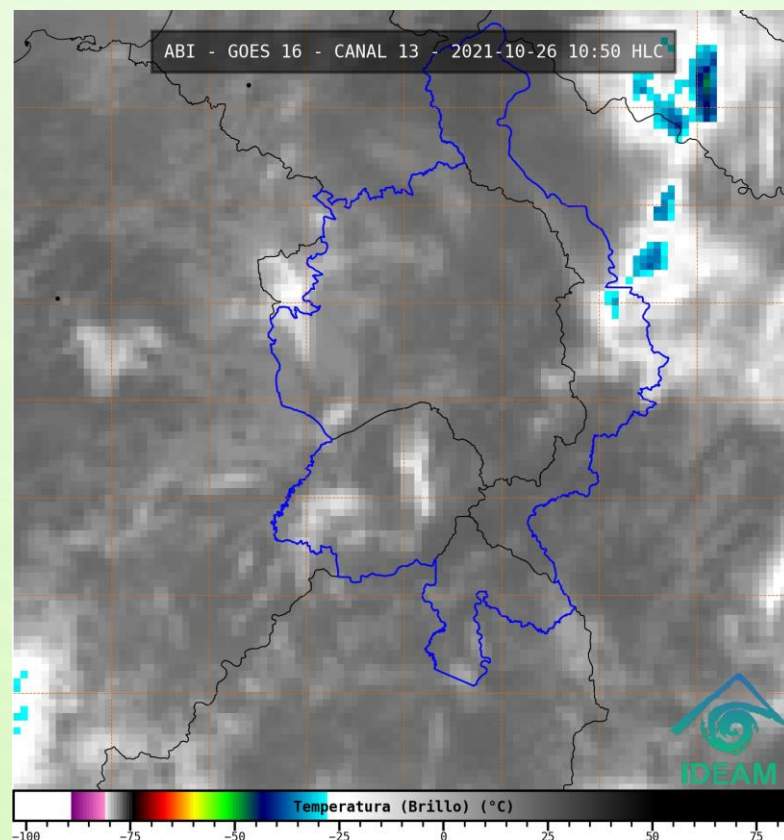
Imagen de satélite IR 10:50 HLC
Fuente: IDEAM

Recientemente, cielo parcialmente nublado y sin lluvias

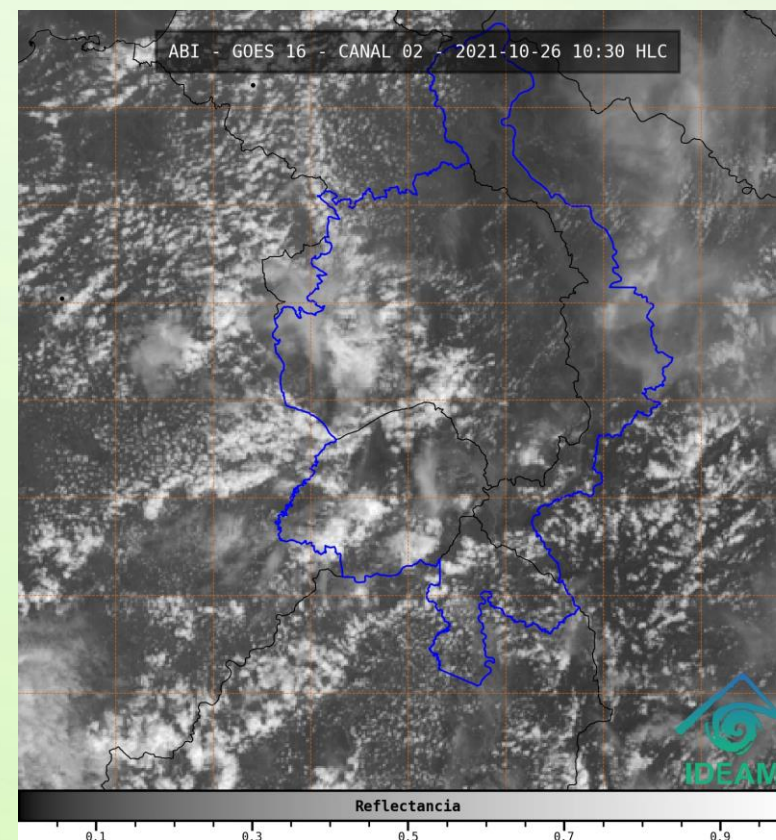
Imagen de satélite VIS 10:30 HLC
Fuente: IDEAM

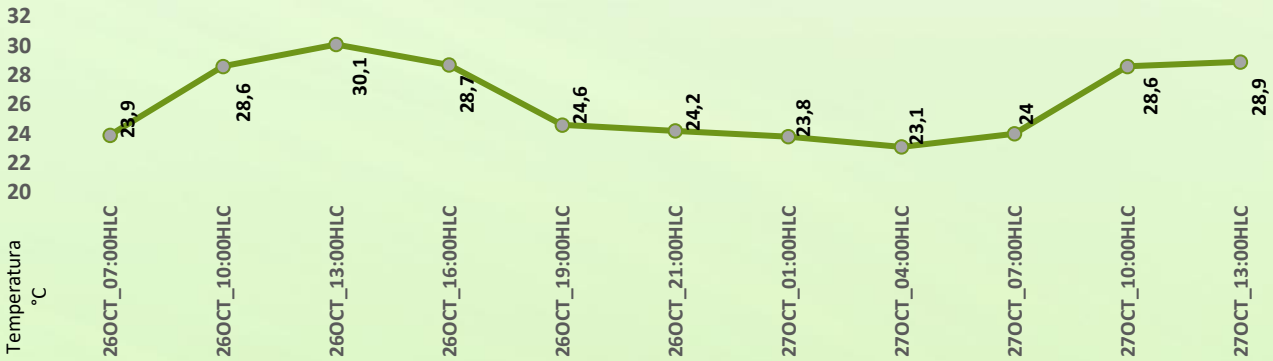
Pronóstico de temperaturas medias para los próximos 02 días

Temperatura: Las temperaturas máximas oscilarán entre los 32°C y 34°C y las mínimas entre los 24°C y 25°C. Las sensaciones térmicas máximas estimadas oscilarán entre los 34°C y 35°C.

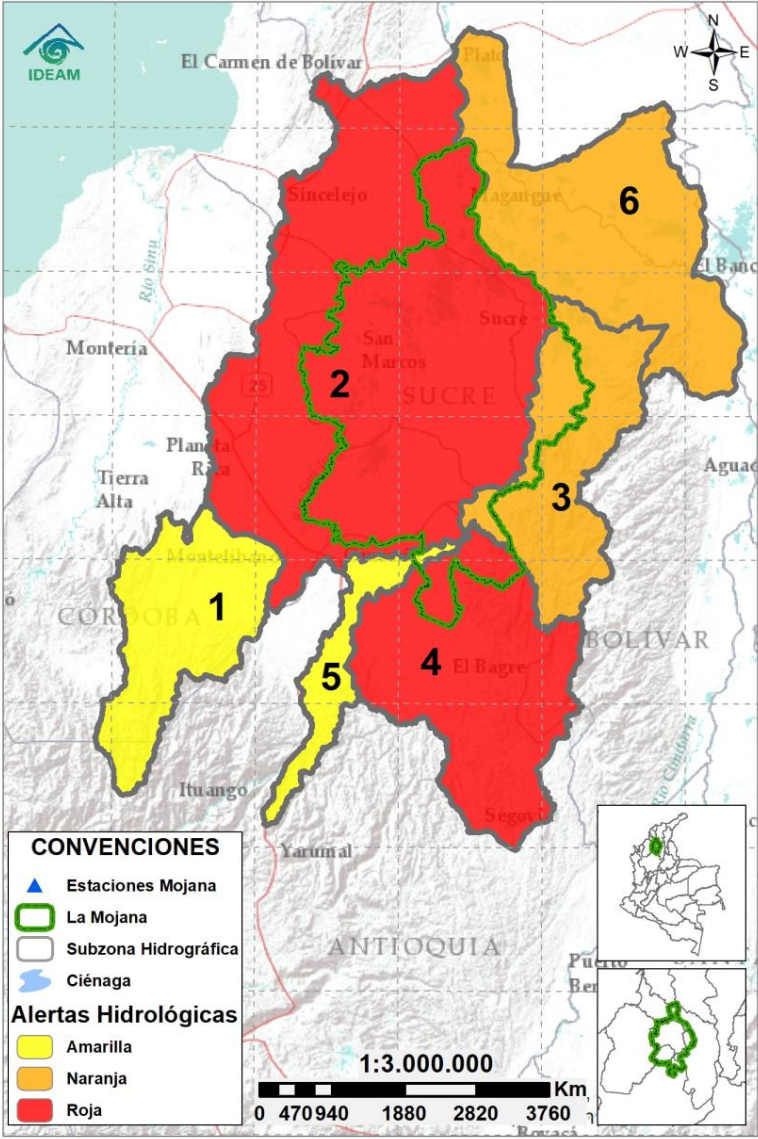
Descripción condiciones hidrológicas: se mantienen las alertas rojas el Bajo San Jorge y el Bajo Nechí. En la cuenca baja del río San Jorge se mantienen los niveles altos, en condición de descenso en el tramo La Apartada-Ayapel y niveles estables en el tramo San Marcos-Magangué así como en el sistema de ciénagas y caños asociado. Se destaca la persistencia de afectaciones por inundación en amplias zonas de La Mojana. Así mismo, en el Bajo Nechí persiste el descenso de niveles, pero con valores altos, no se descartan nuevos ascensos en las jornadas de noche y madrugada.

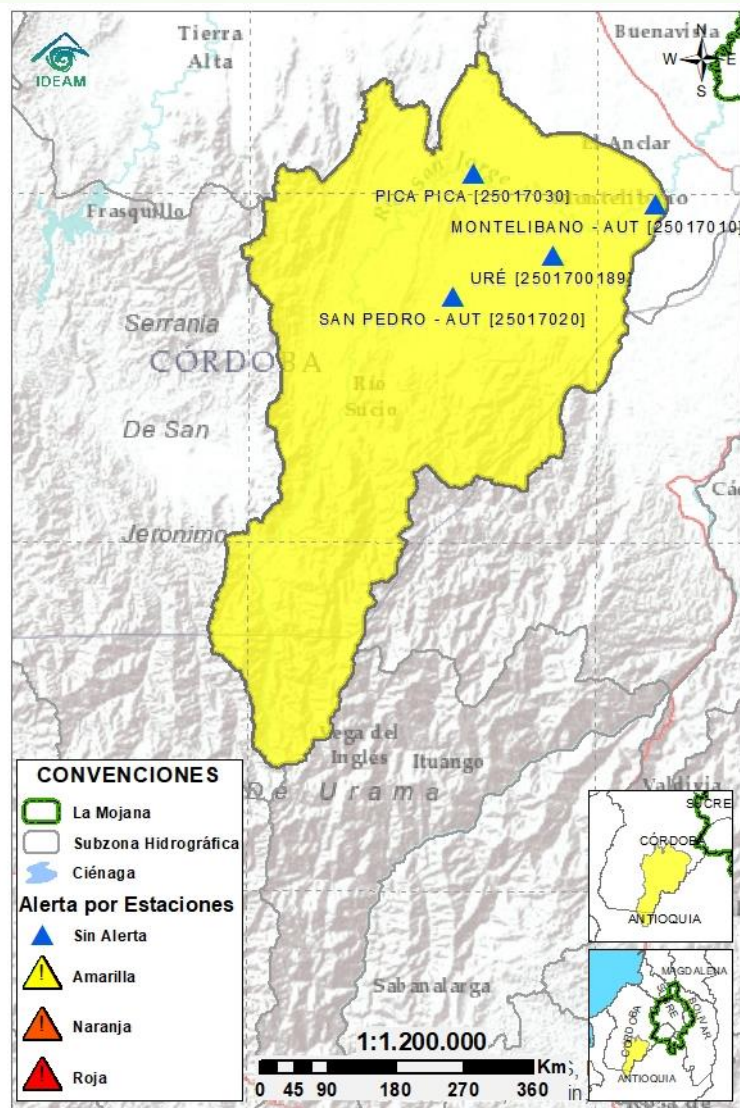
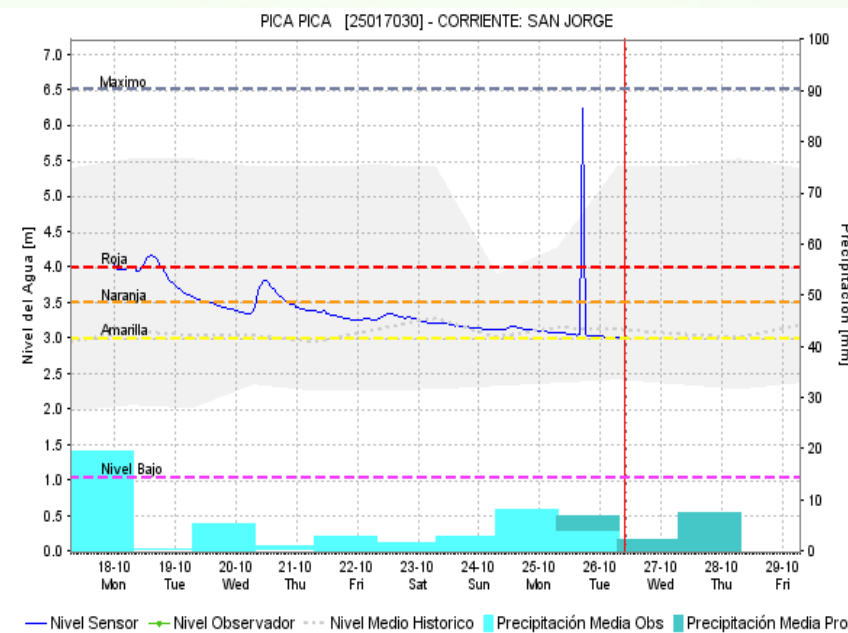
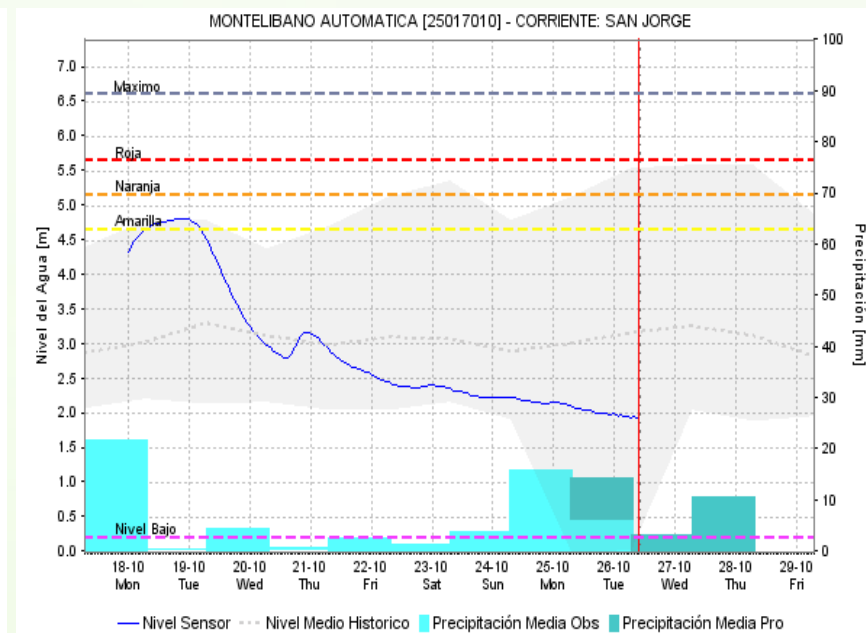
Cuenca alta
del río San
Jorge

Se mantienen los niveles con tendencia al descenso en el río San Jorge a la altura del corregimiento de Pica Pica y del casco urbano de Montelíbano. No se descarta la probabilidad de ligeros incrementos en jornadas de la noche y madrugada.

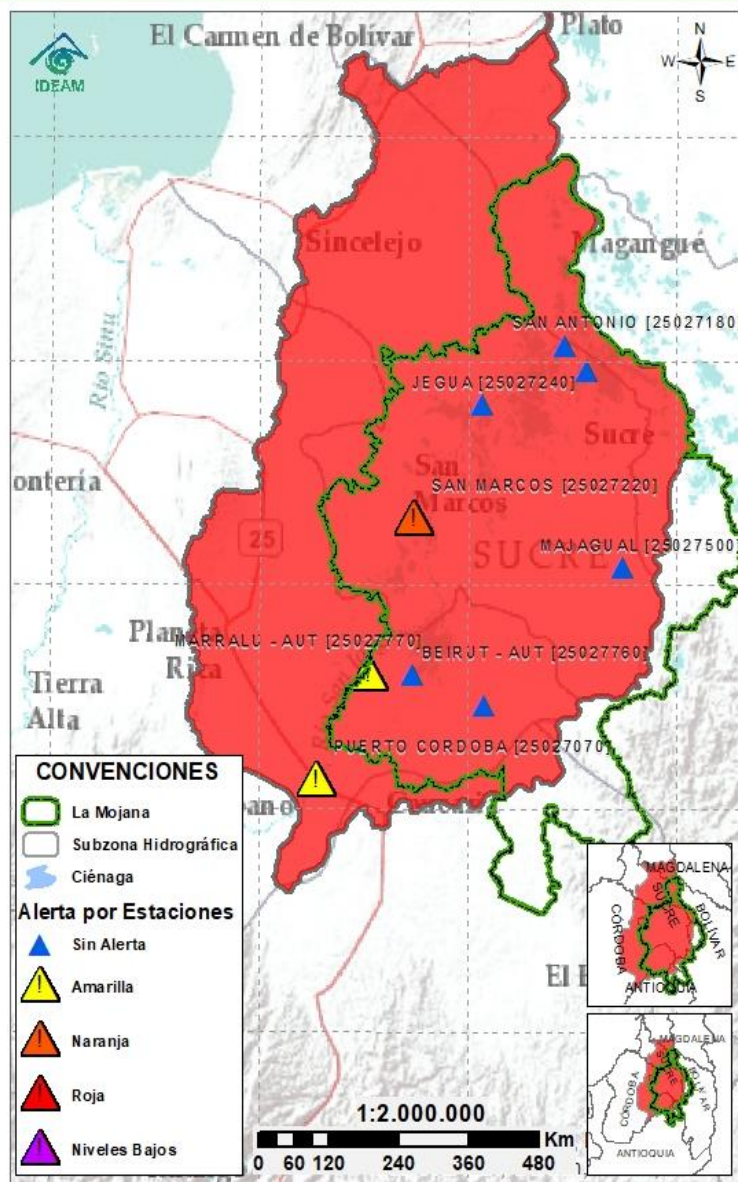
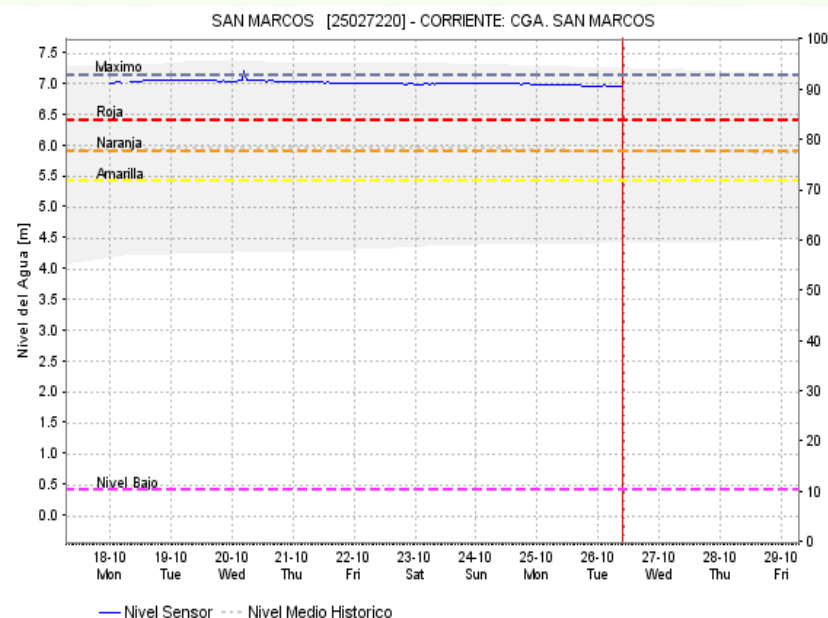
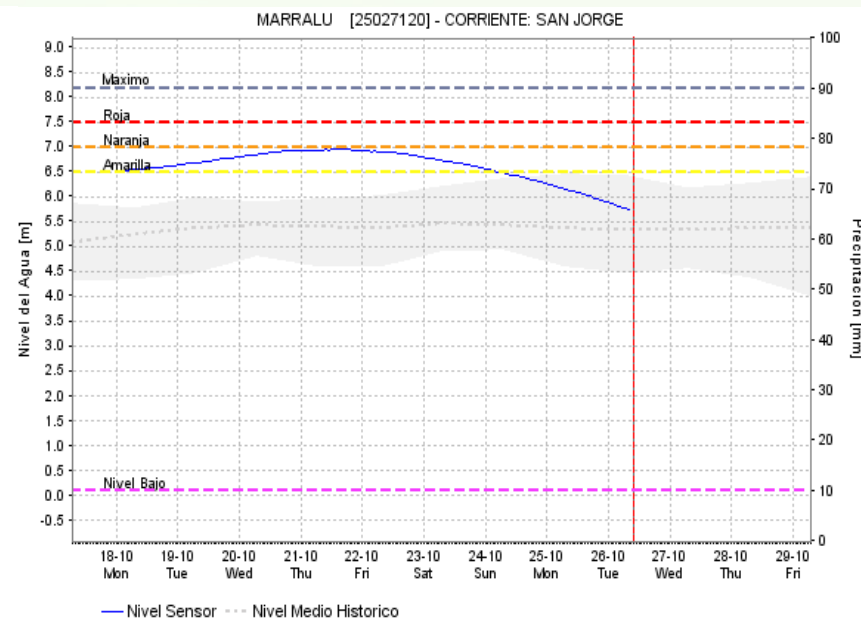
Cuenca baja
del río San
Jorge

Persiste el descenso de niveles en el río San Jorge en el tramo La Apartada-Ayapel y niveles estables en el tramo San Marcos-Magangué así como en el sistema de ciénagas y caños de la cuenca baja. Se destaca la persistencia de las inundaciones en la zona, así como la continuidad en la ejecución de obras de contención del ingreso de aguas del río Cauca hacia el Bajo San Jorge, a través del sector Cara de Gato.

- 27 de agosto al 26 de octubre: transvase de caudal del río Cauca hacia el Bajo San Jorge, tras el rompimiento del río Cauca en el sector de Cara de Gato (27/08/2021), generando afectaciones por inundación en los municipios de Guaranda, Ayapel, Majagual y San Benito Abad.

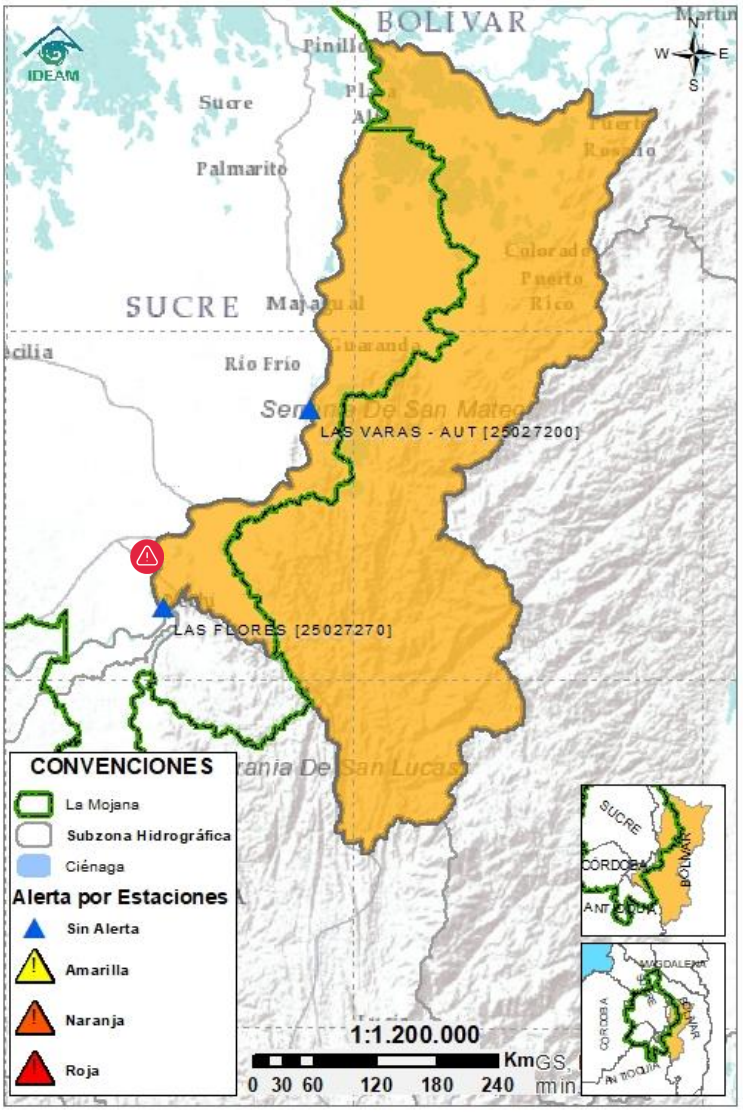
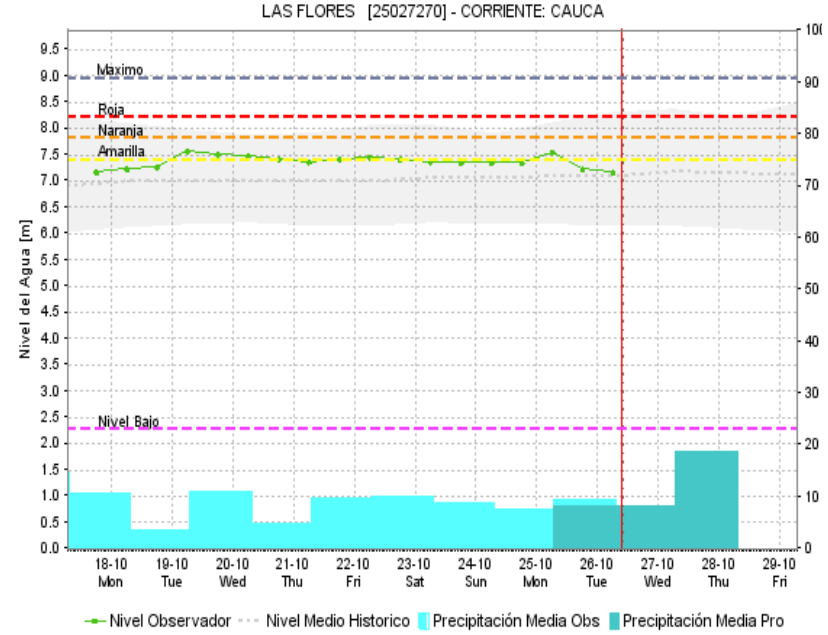
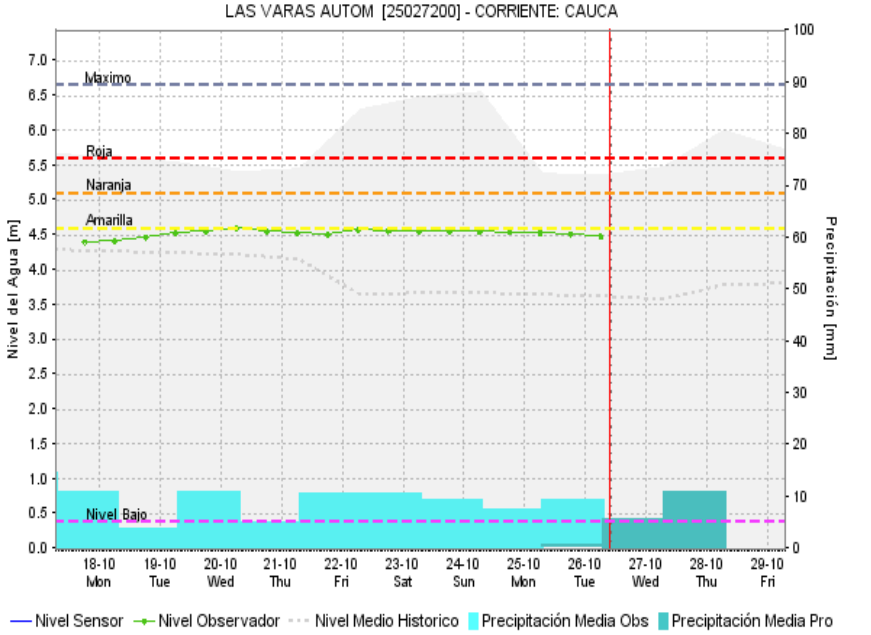
Subzona hidrográfica	Alerta	Descripción
Directos al bajo Cauca- Ciénaga La Raya entre el río Nechí y Brazo de Loba		<p>Descenso de niveles en el río Cauca en el tramo Nechí-Pinillos. No se descartan nuevos incrementos en horas de la noche y madrugada. Se mantiene la alerta roja puntual en el sector de Cara de Gato (San Jacinto del Cauca), donde se presenta trasvase de caudal del río Cauca hacia el Bajo San Jorge.</p> <p>Nota:</p> <ul style="list-style-type: none">27 de agosto: rompimiento del dique por el río Cauca en el sector Cara de Gato (San Jacinto del Cauca), generando el ingreso de agua del río Cauca al Bajo San Jorge.

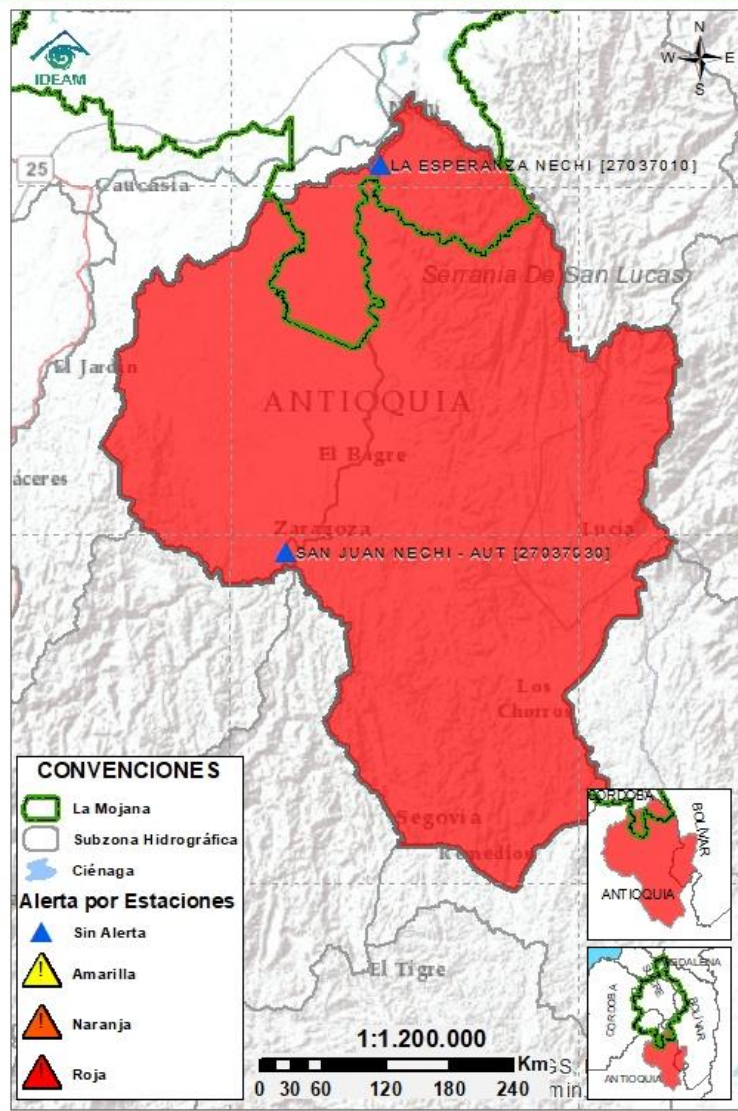
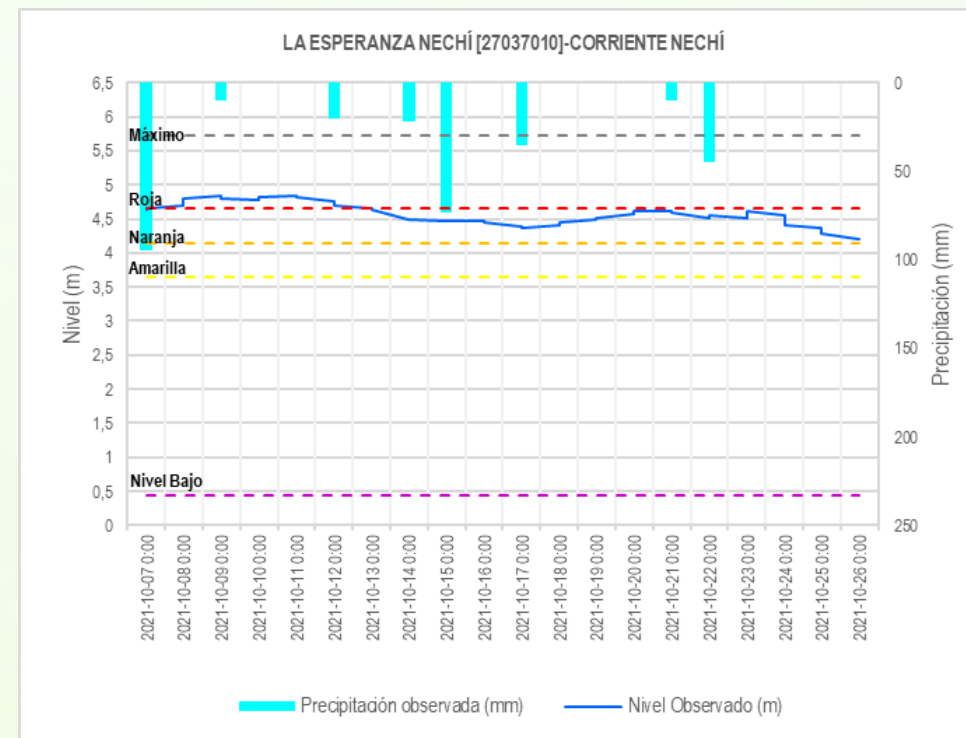
Cuenca
baja del río
Nechí

Persiste la condición de descenso de niveles en el río Nechí en el tramo que comprende los municipios de Zaragoza, Caucaasia, El Bagre y Nechí, así como en sus aportantes. No se descartan nuevos incrementos durante las jornadas de noche y madrugada.

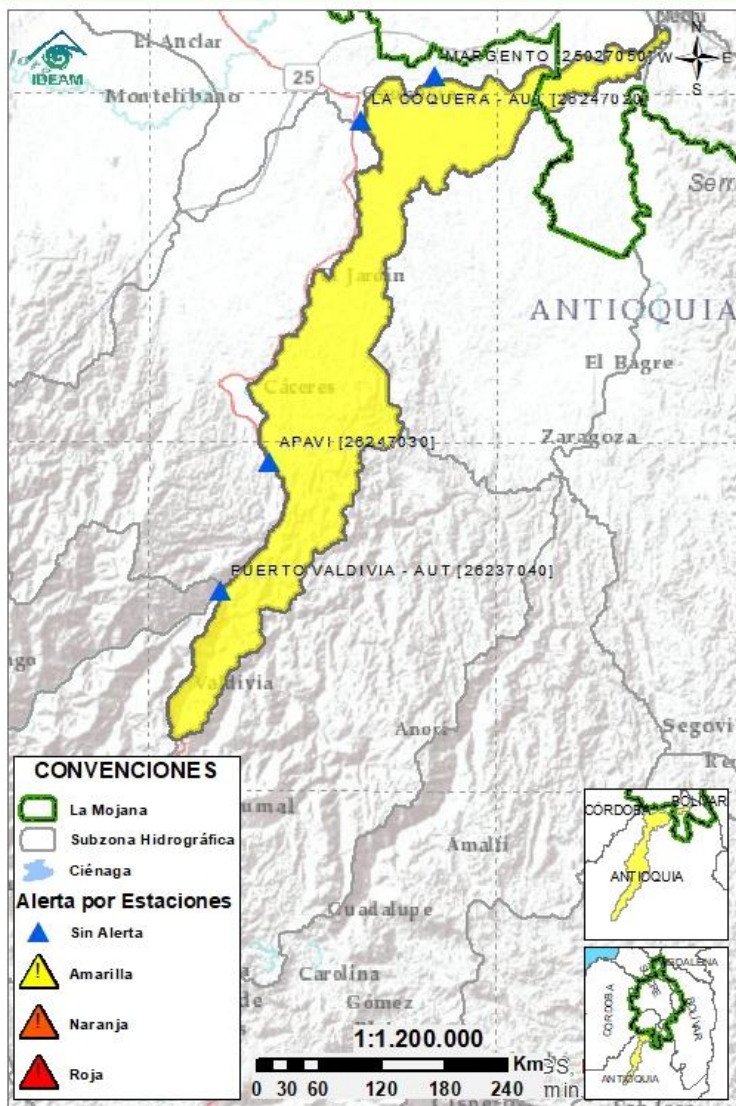
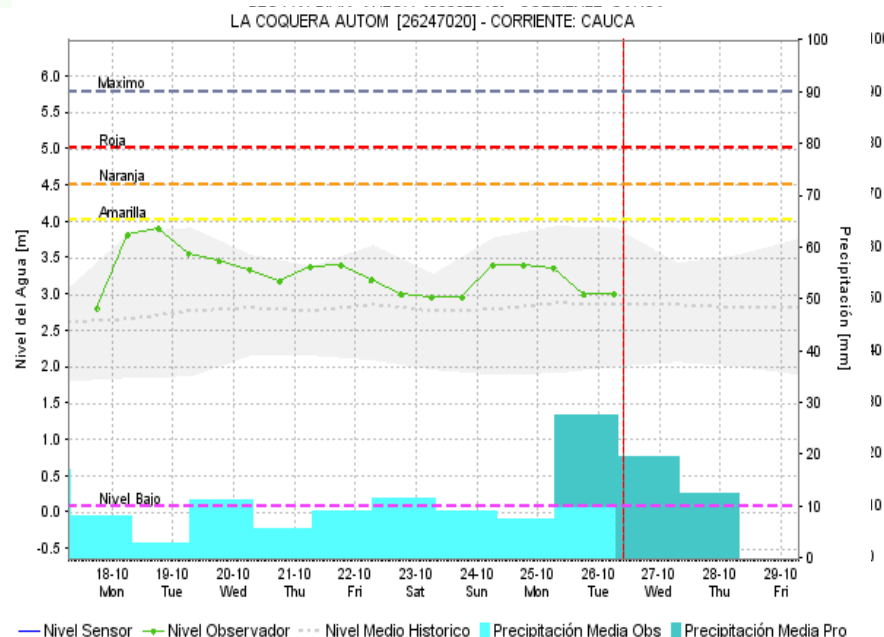
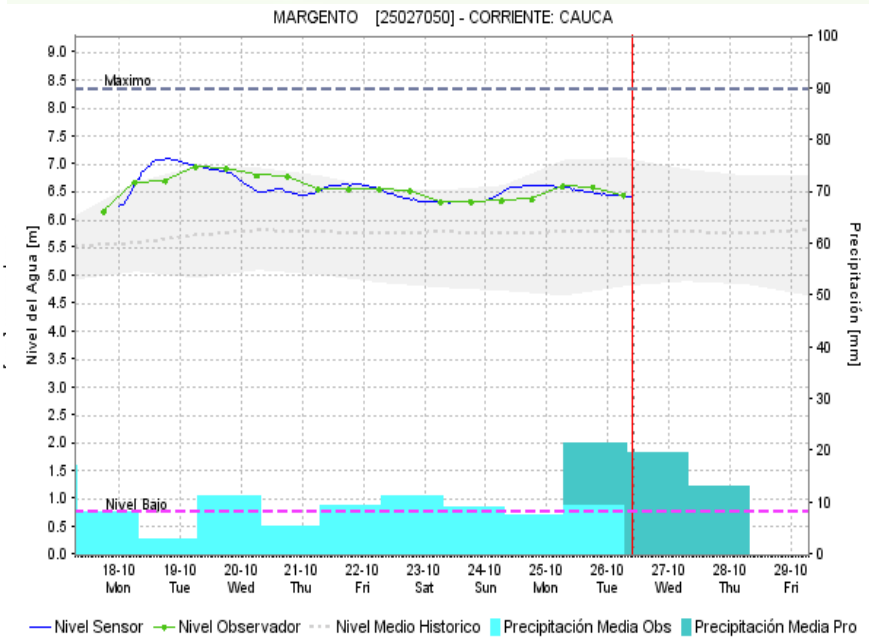
Directos al
Cauca entre
Pto. Valdivia y
río Nechí

Persiste el predominio de la condición de descenso en los niveles del río Cauca en su recorrido por los municipios de Valdivia, Cáceres, Caucasia y Nechí. No se descartan nuevos incrementos en horas de la tarde y noche de hoy y madrugada de mañana.

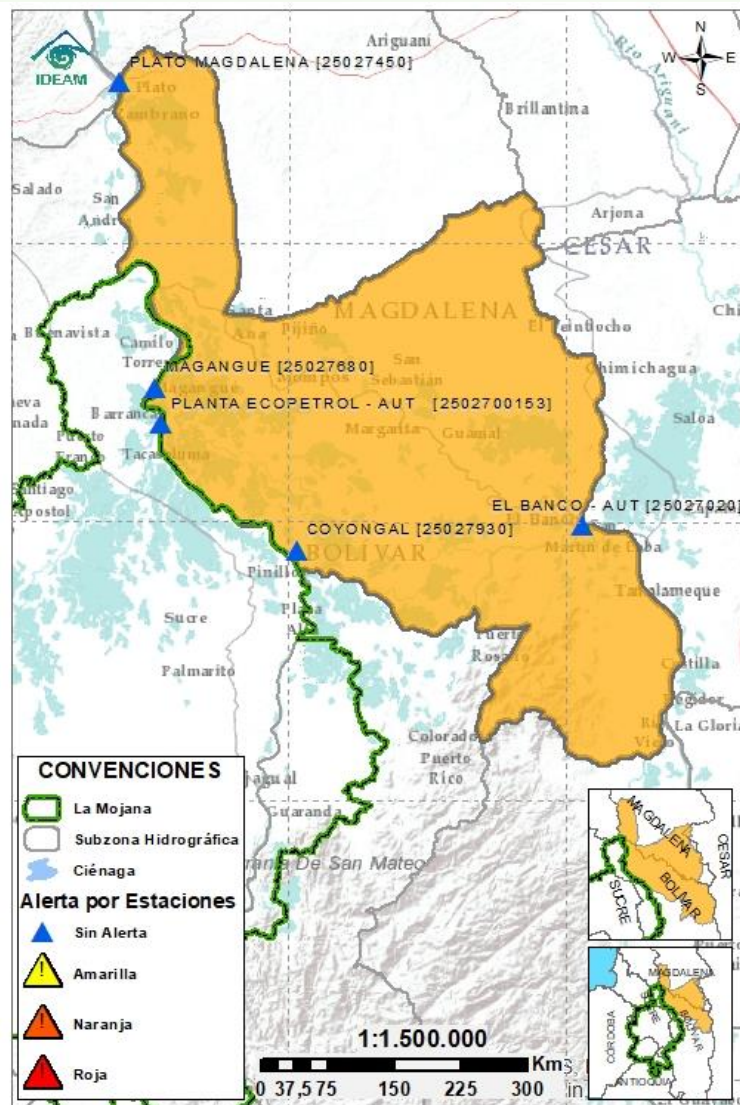
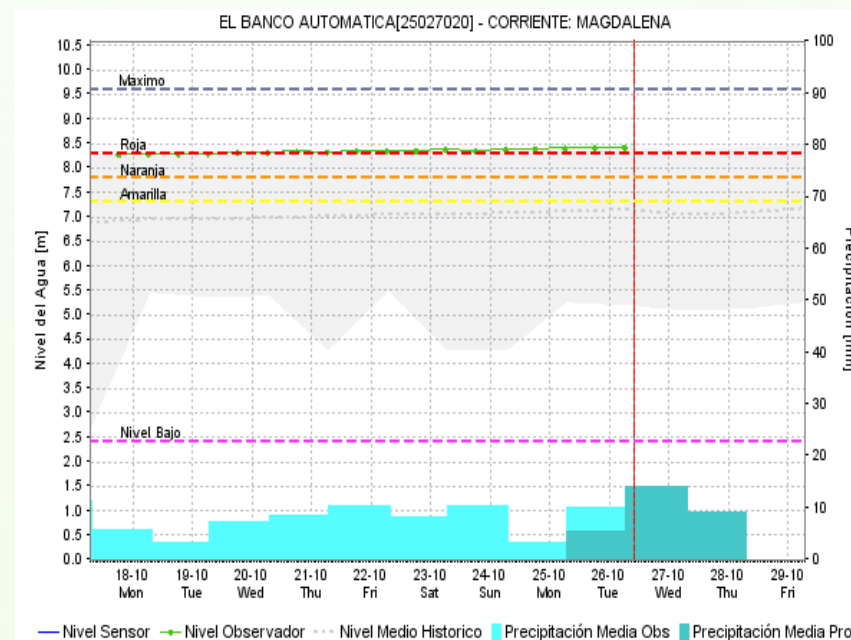
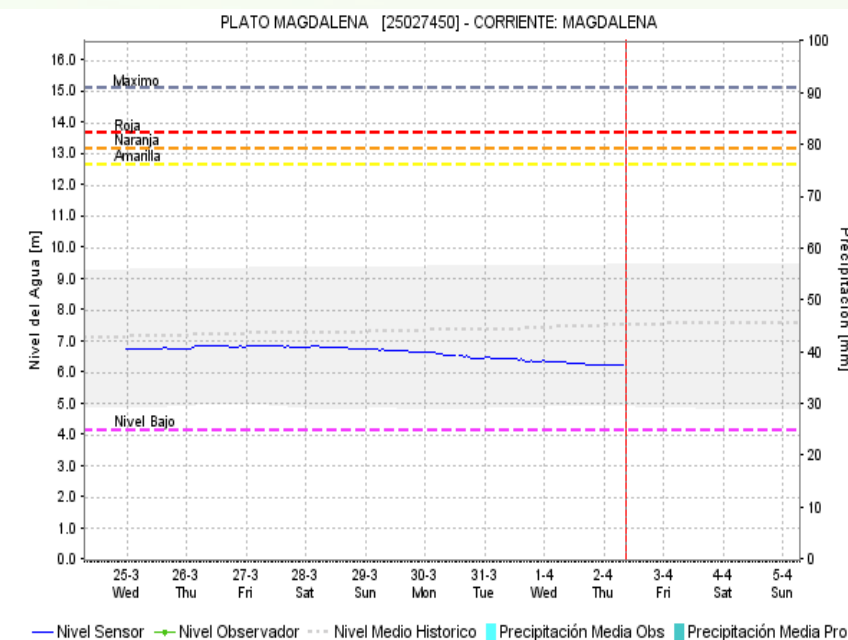
Subzona hidrográfica	Alerta	Descripción
Directos Bajo Magdalena entre el Banco y el Plato		Niveles estables, pero con valores altos, en el río Magdalena entre El Banco y Plato, así como en el Brazo de Loba (El Banco San Martín de Loba, Hatillo de Loba, Barranco de Loba y Pinillos) y en el Brazo de Mompós (municipios de Guamal, San Sebastián de Buenavista, Mompós, San Zenón, Talaigua Nuevo, Santa Ana y Santa Bárbara de Pinto). Especial atención en el casco urbano de El Banco, por altos niveles que superan el umbral de alerta roja.
