BOLETÍN HIDROMETEOROLÓGICO DE LA MOJANA

San Marcos, Sucre 04 de noviembre de 2021

BOLETÍN No: 453

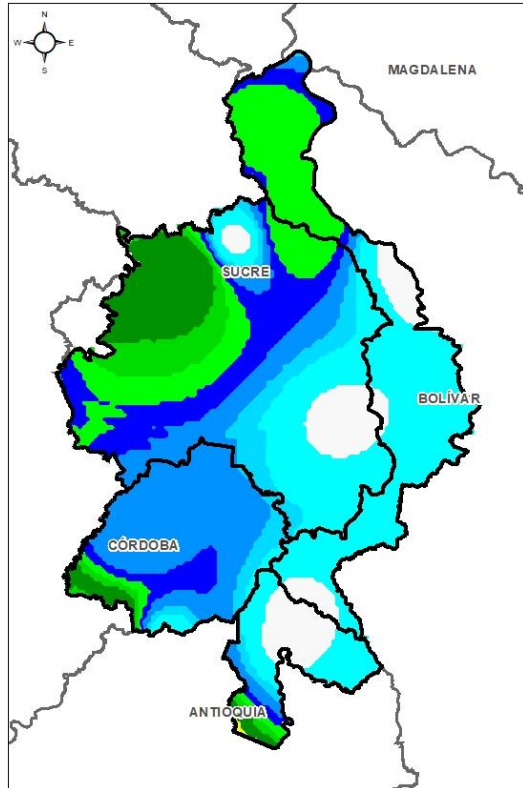
Precipitación acumulada
03/11/2021 (07:00) – 04/11/2021 (07:00).
Fuente: IDEAM

Precipitación: El día de ayer tuvimos en general tiempo seco en la región, a excepción de algunas lluvias sobre los municipios de San Jacinto del Cauca, majagual Guaranda y Nechí en horas de la madrugada.

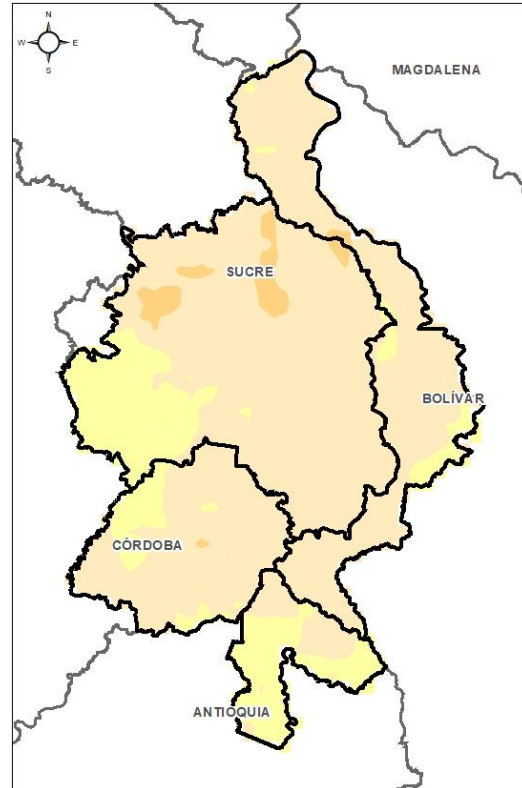
Temperatura superficial máxima por
estimación Satelital 03/11/2021
Fuente: IDEAM

Temperatura: Se registró una temperatura máxima de 31,2°C el día 02 de noviembre a las 16:00 horas en el municipio de San Benito Abad, y una mínima de 24,3°C en la madrugada del 03 de noviembre en el municipio de San Marcos.

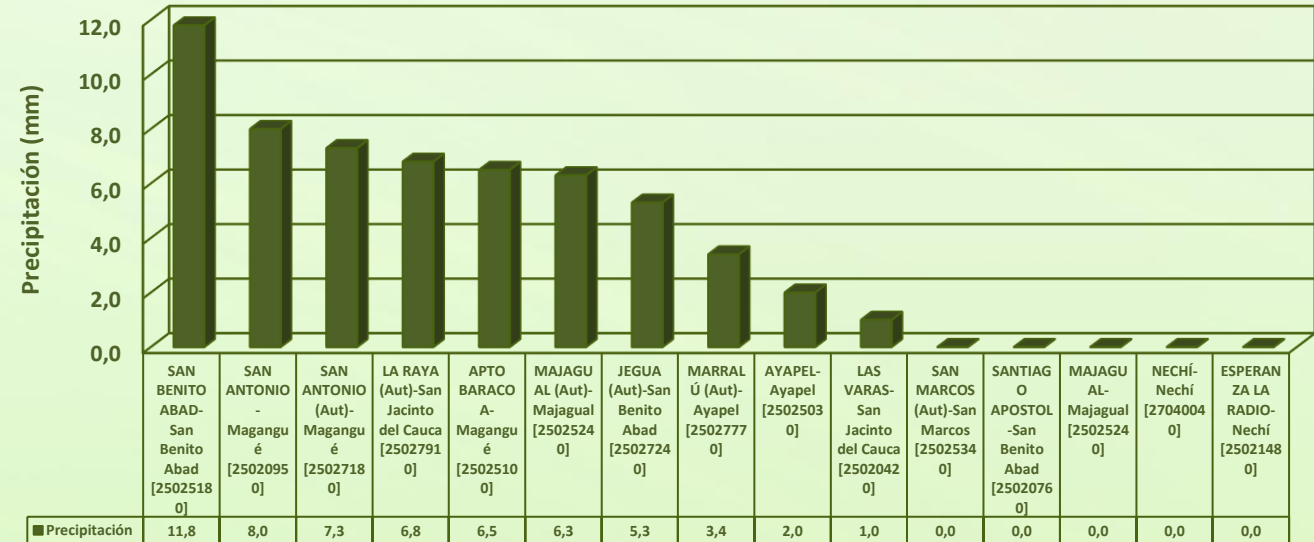
Lluvia Registrada el 03 Noviembre de 2021

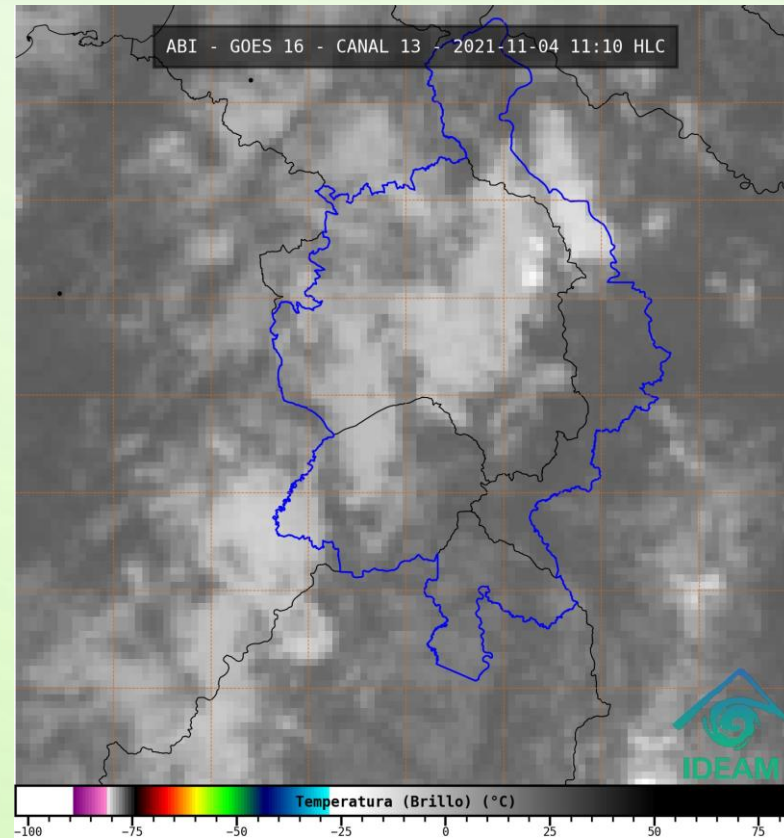
Imagen de satélite IR 11:10 HLC
Fuente: IDEAM

Recientemente, se mantiene el cielo mayormente nublado

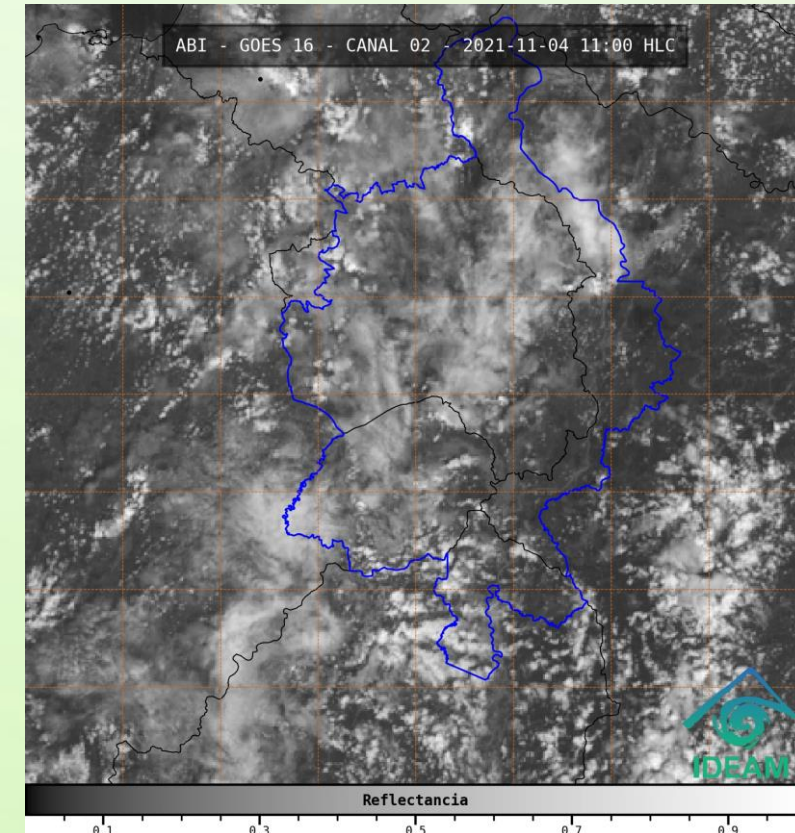
Imagen de satélite VIS 11:00 HLC
Fuente: IDEAM

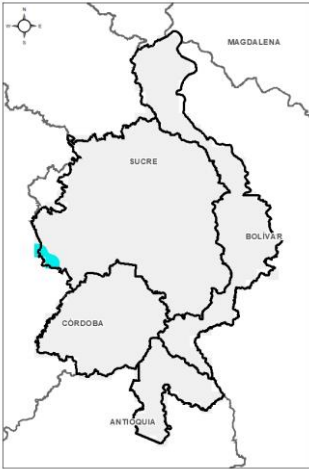
TARDE DEL 04 DE NOVIEMBRE

Precipitación: se prevé tiempo seco en todas las jornadas, sin descartar posibles lluvias por sectores sobre los municipios de Nechí y Ayapel a lo largo de la madrugada.

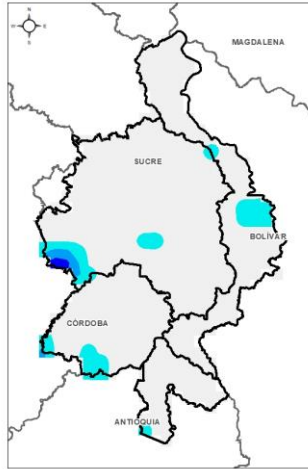
NOCHE DEL 04 DE NOVIEMBRE

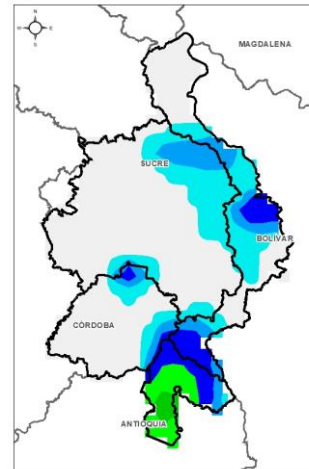
MADRUGADA DEL 05 DE NOVIEMBRE

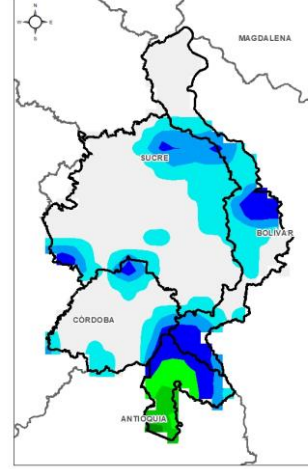
ACUMULADO DEL 04 AL 05 DE NOVIEMBRE

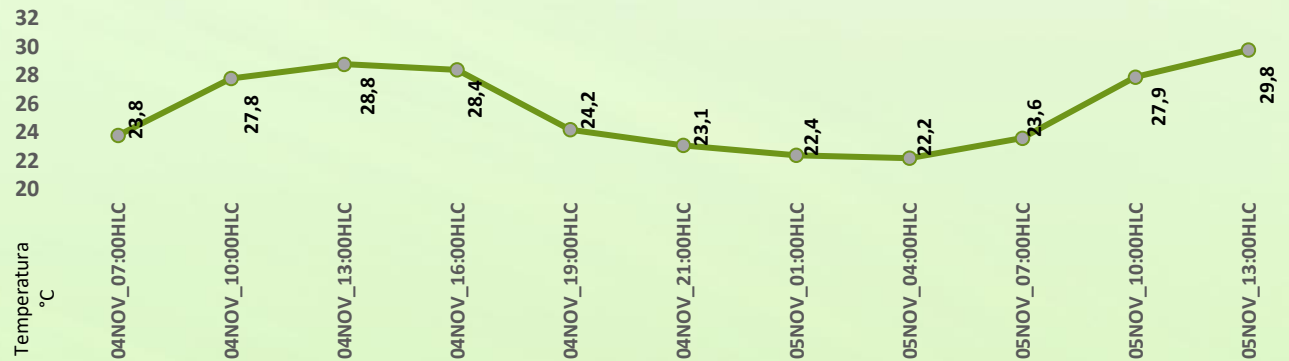
Pronóstico de temperaturas medias para los próximos 02 días

Temperatura: Las temperaturas máximas oscilarán entre los 33°C y 34°C y las mínimas entre los 22°C y 23°C. Las sensaciones térmicas máximas estimadas oscilarán entre los 35°C y 38°C.

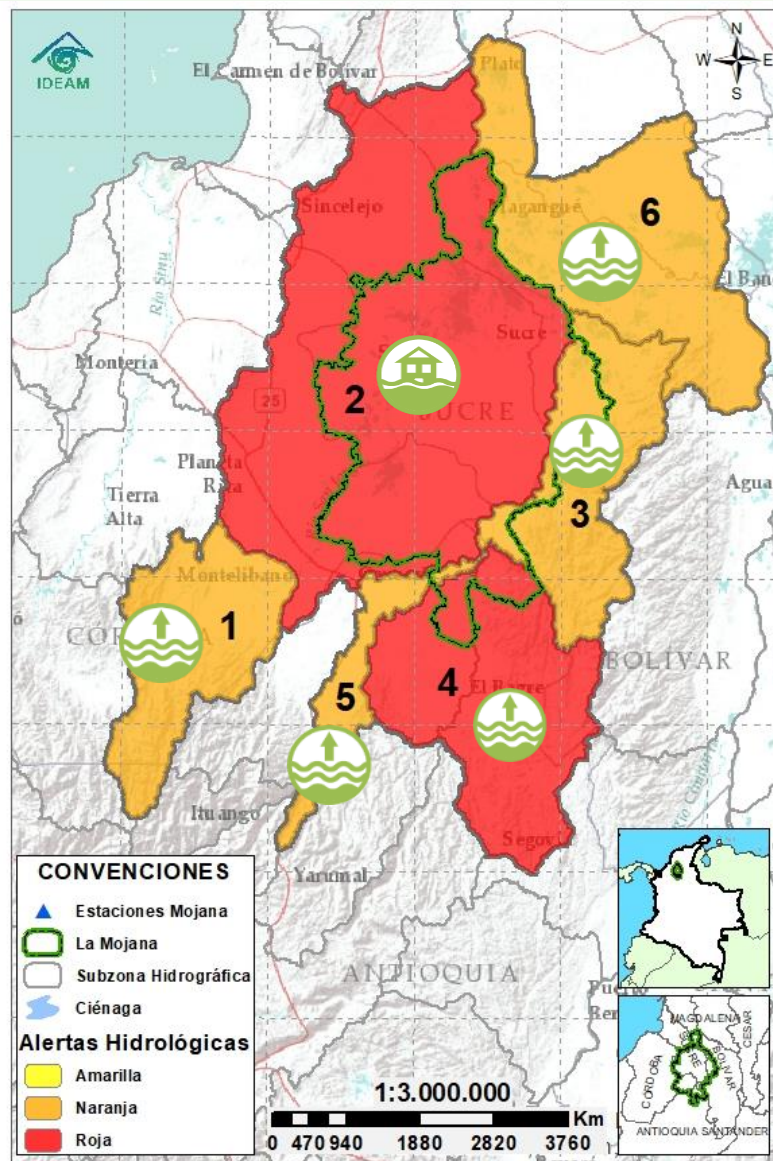
Condiciones hidrológicas antecedentes para el 03/11/2021

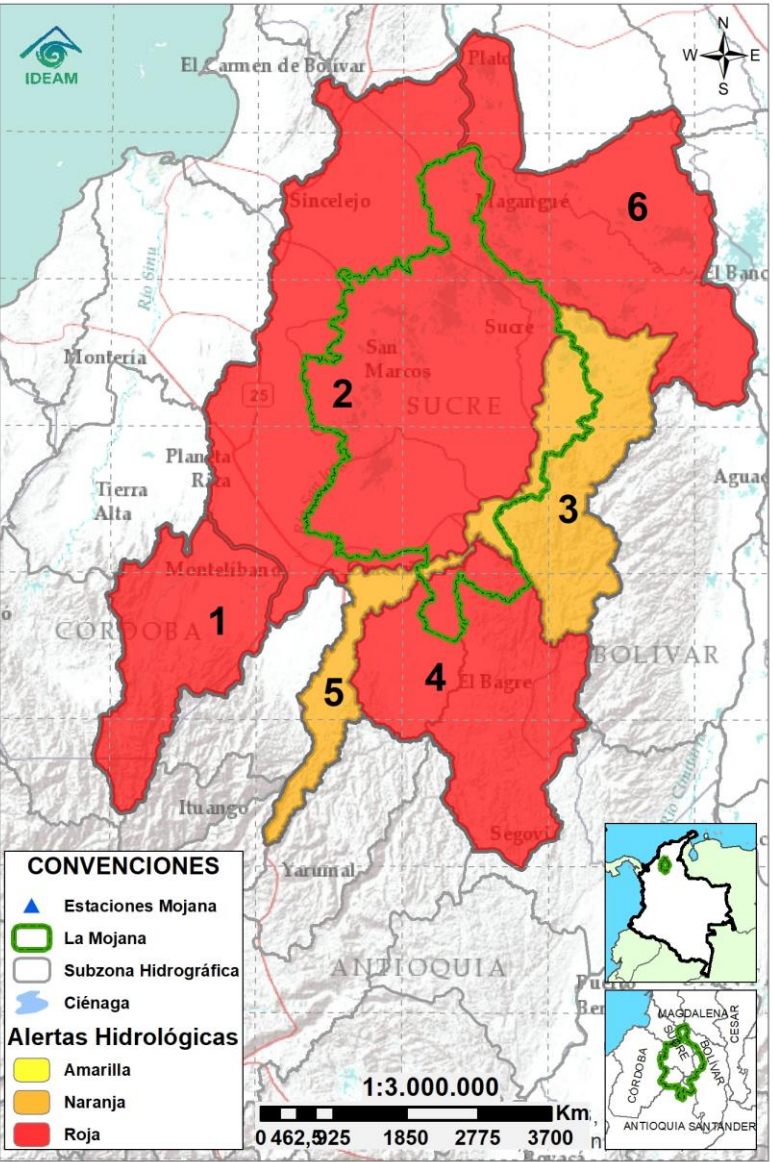
Descripción condiciones hidrológicas: especial atención al incremento de niveles en los ríos: (1) San Jorge entre La Apartada y San Marcos; (2) Nechí a la altura del casco urbano de Nechí; (3) Bajo Cauca entre la desembocadura del río Nechí y el sector Cara de Gato; y (4) Bajo Magdalena en los municipios de El Banco y Magangué.

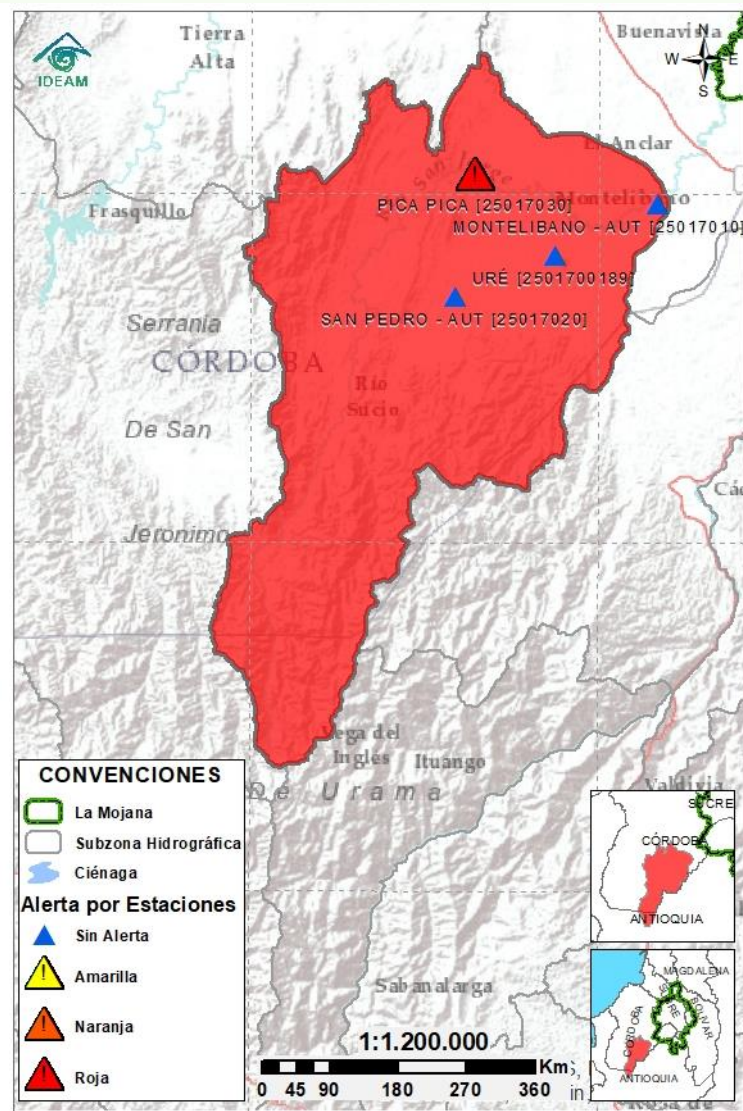
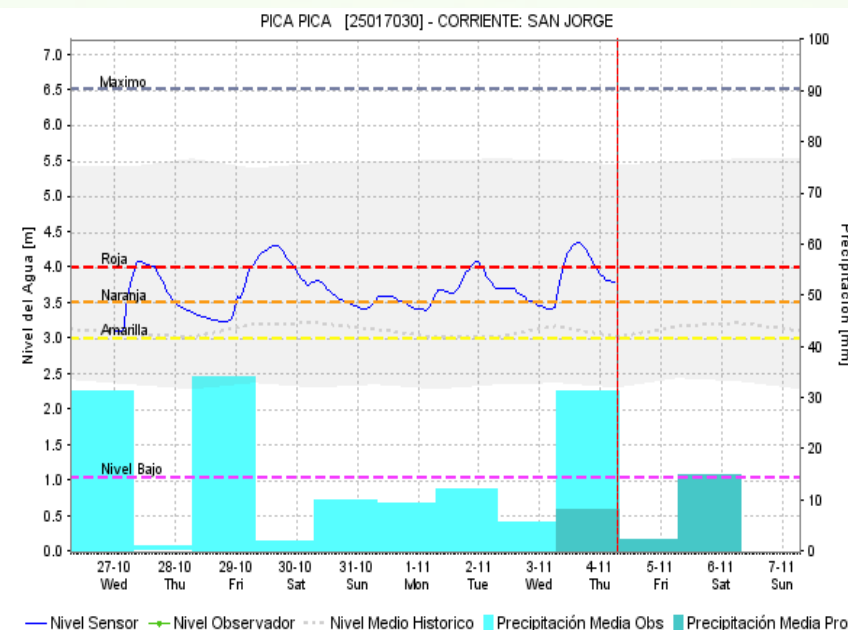
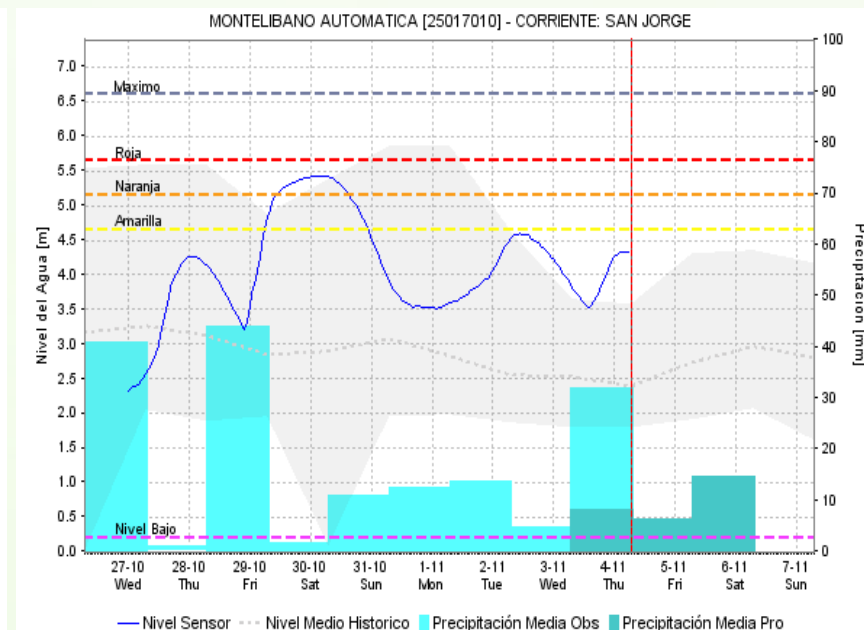
2.2.1 SUBZONA HIDROGRÁFICA DEL RÍO SAN JORGE CUENCA ALTA

Niveles altos en condición de descenso en el río San Jorge en su recorrido por el municipio de Montelíbano. No se descartan incrementos en sus aportantes: los ríos Uré y San Pedro.

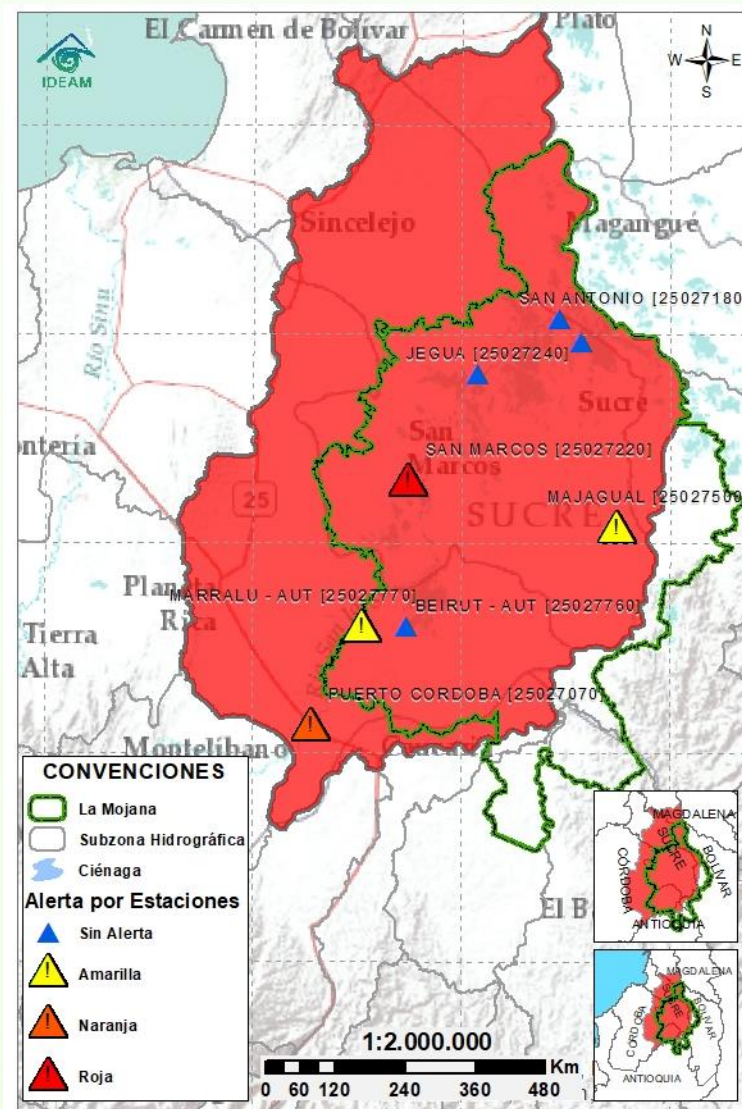
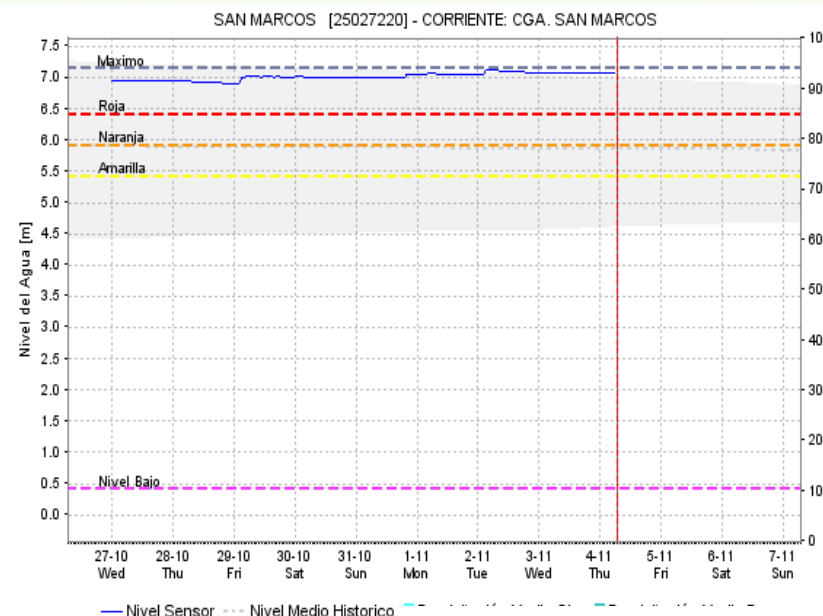
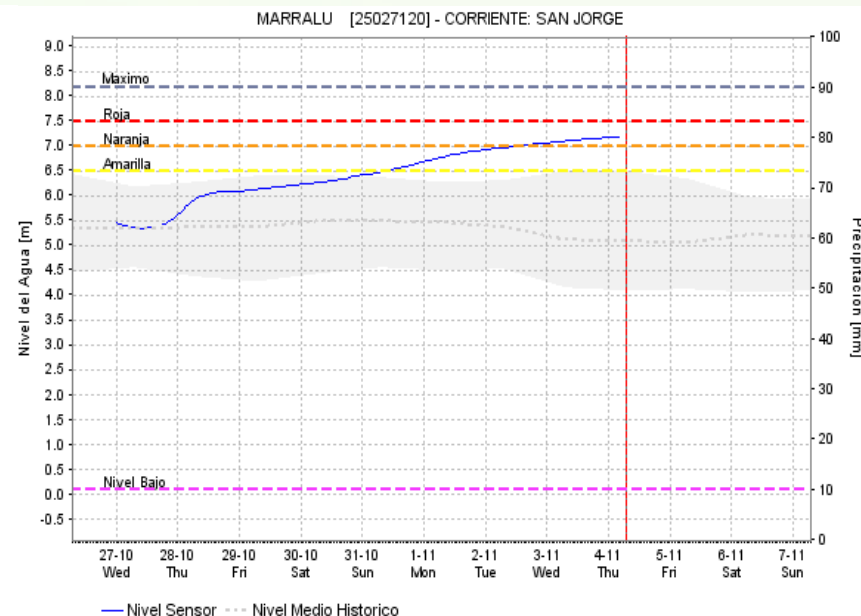
2.2.2 SUBZONA HIDROGRÁFICA DEL RÍO SAN JORGE CUENCA BAJA

Ascenso de niveles en el río San Jorge en el tramo La Apartada-San Marcos debido a los aportes de la cuenca alta. Así mismo, se registra incremento de niveles en el sistema de caños y altos niveles en las ciénagas. Se destaca la persistencia de las inundaciones en la zona, donde además aún se tiene ingreso de aguas del río Cauca a través del sector Cara de Gato.

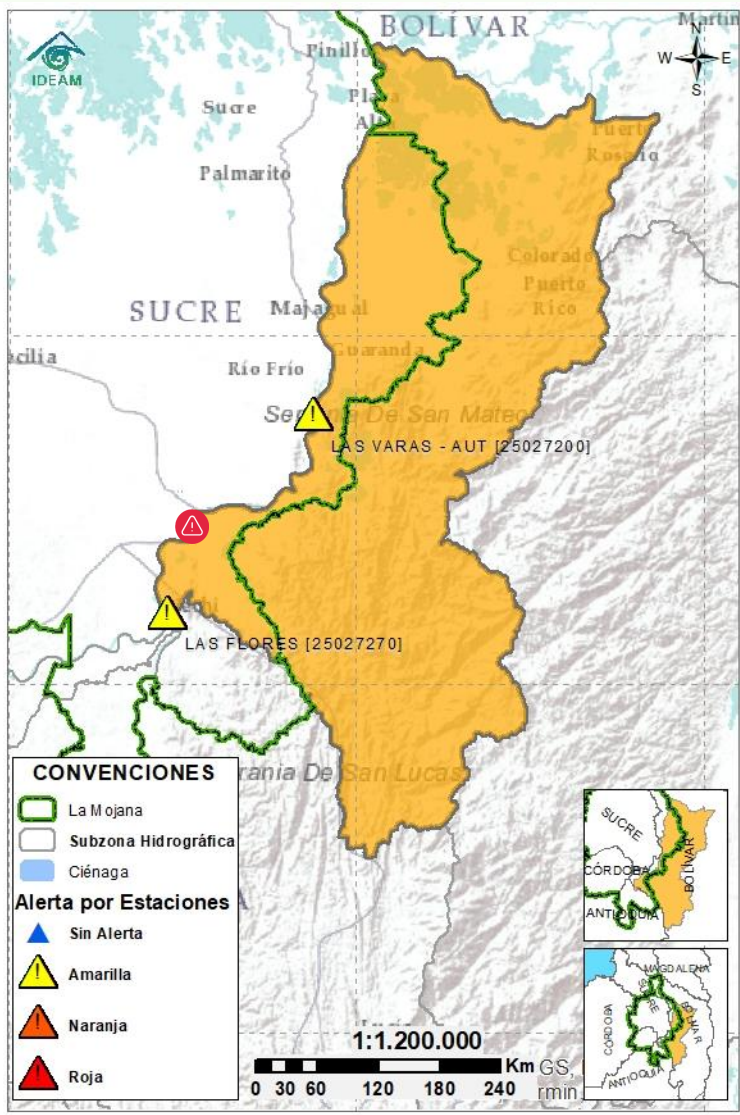
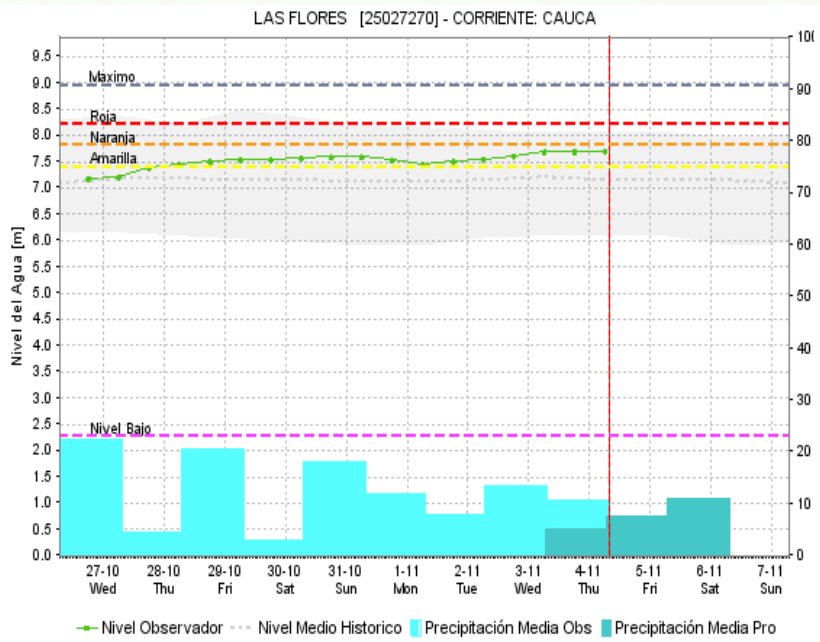
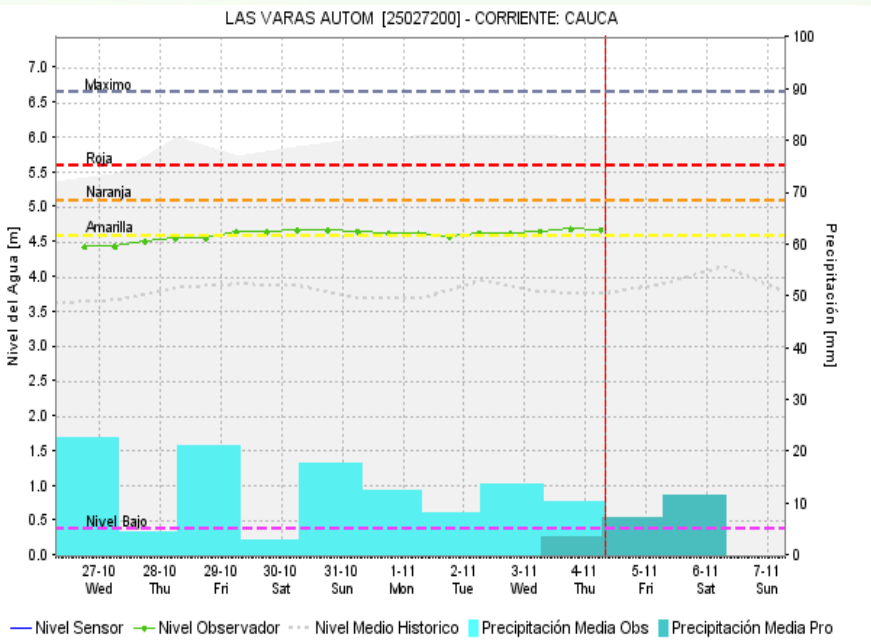
2.2.3 DIRECTOS AL BAJO CAUCA - CIÉNAGA LA RAYA ENTRE EL RÍO NECHÍ Y EL BRAZO DE LOBA

Subzona hidrográfica	Alerta	Descripción
Directos al bajo Cauca- Ciénaga La Raya entre el río Nechí y Brazo de Loba		Niveles en ascenso en el río Cauca en el tramo Nechí-Cara de Gato, comportamiento predominante para el día de hoy. Se mantiene la alerta roja puntual en el sector de Cara de Gato (San Jacinto del Cauca), donde se presenta trasvase de caudal del río Cauca hacia el Bajo San Jorge.
		Nota: <ul style="list-style-type: none">27 de agosto: rompimiento del dique por el río Cauca en el sector Cara de Gato (San Jacinto del Cauca), generando el ingreso de agua del río Cauca al Bajo San Jorge.

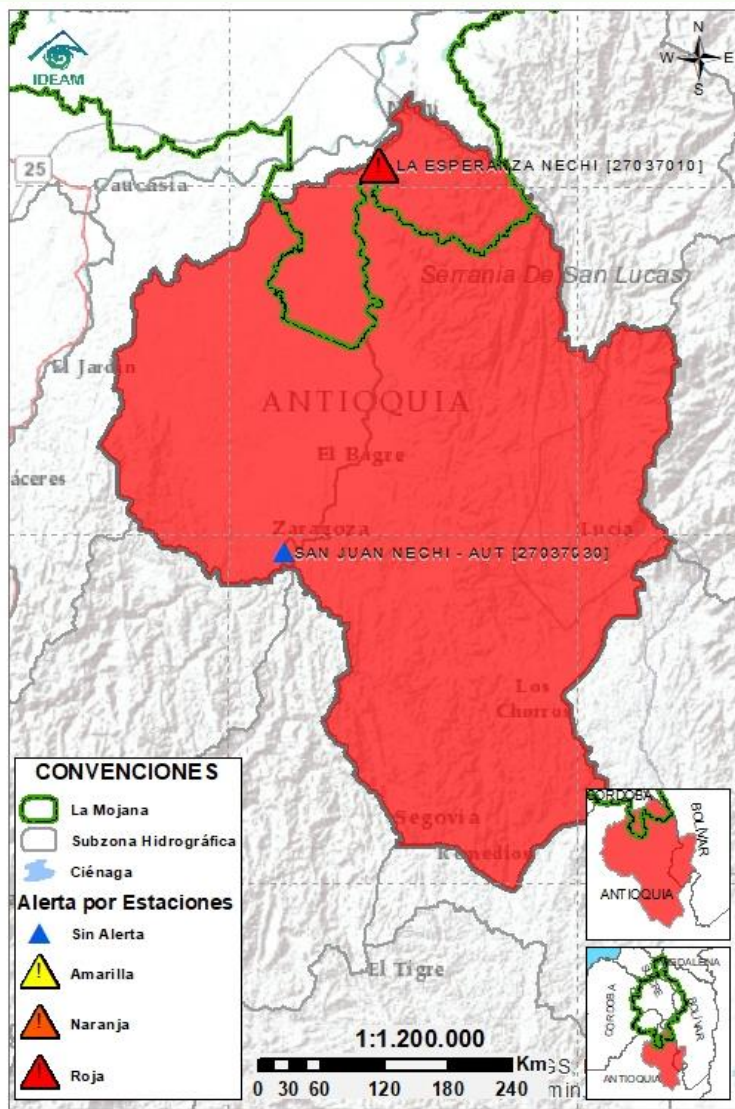
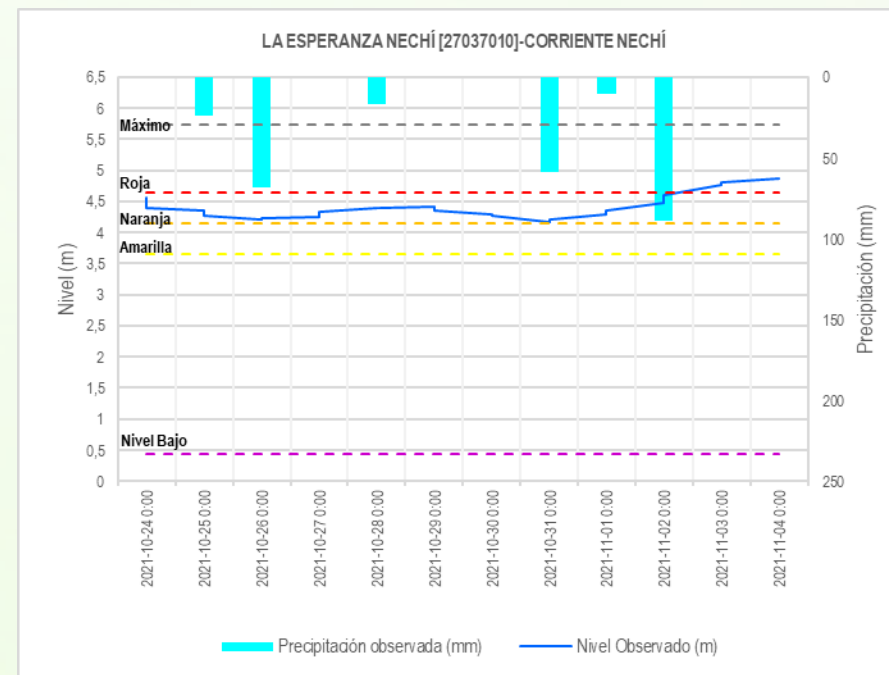
2.2.4 SUBZONA HIDROGRÁFICA DEL RÍO NECHÍ CUENCA BAJA

Niveles altos en condición de ascenso en río Nechí, en el tramo que comprende los municipios de Zaragoza, Cauca, El Bagre y Nechí, así como en sus aportantes, condición predominante para las próximas horas. Especial atención al casco urbano de Nechí.

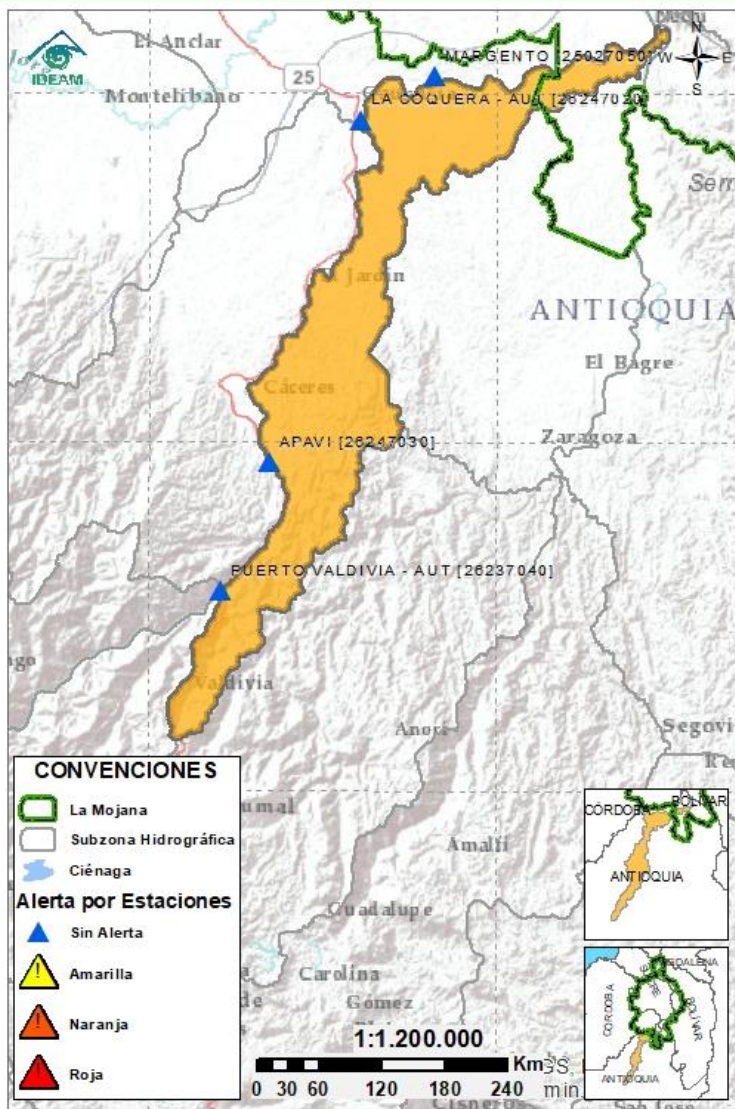
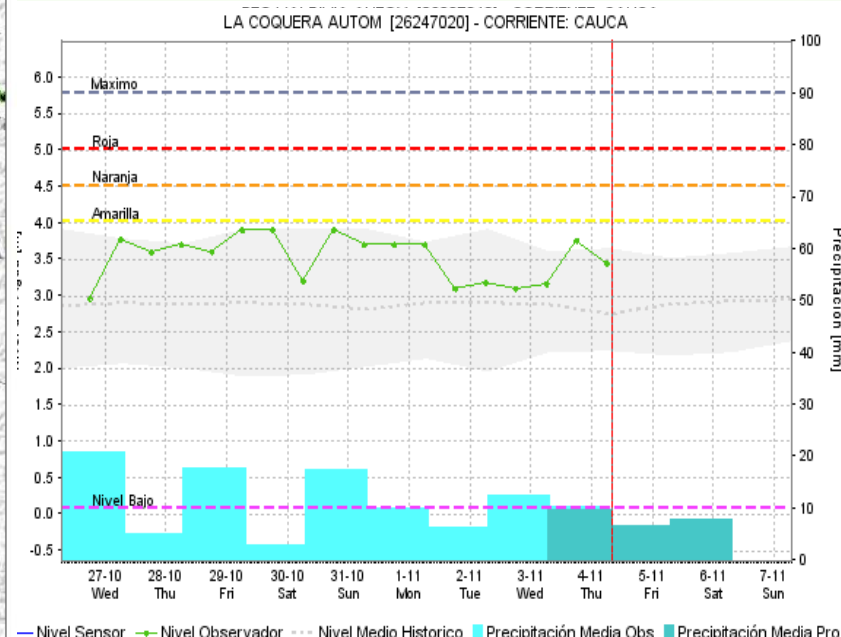
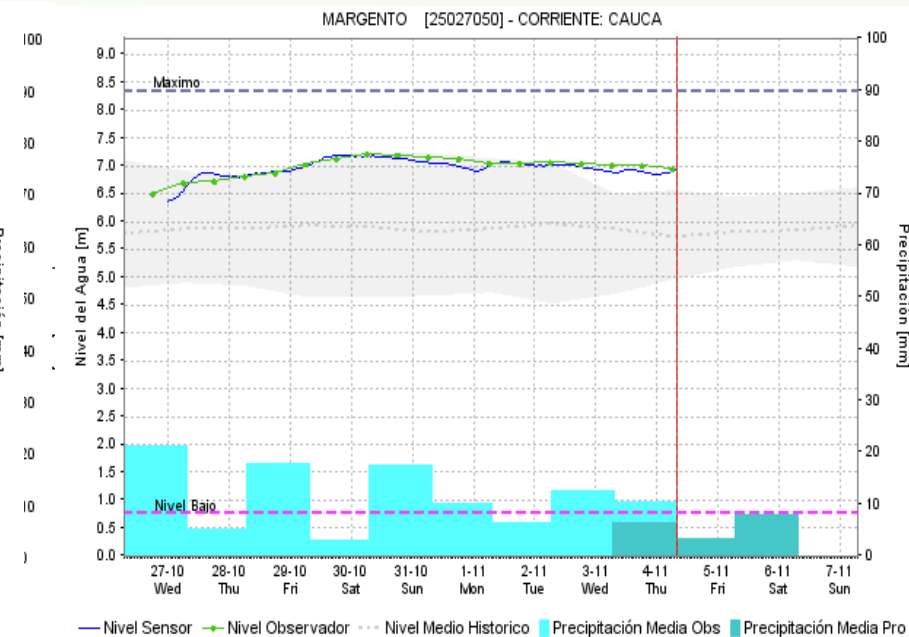
2.2.5 DIRECTOS AL CAUCA ENTRE PTO. VALDIVIA Y RÍO NECHÍ

Niveles altos en condición de ascenso en el río Cauca en su recorrido por Nechí. A lo largo del día se prevé el aumento de niveles en el tramo Cáceres-Nechí, por aportes de los río Tarazá y Mán.

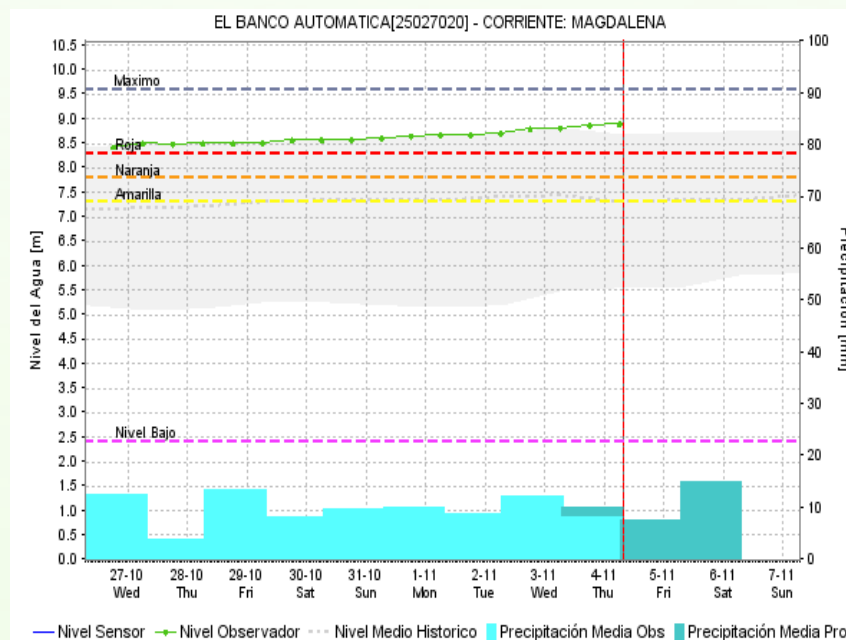
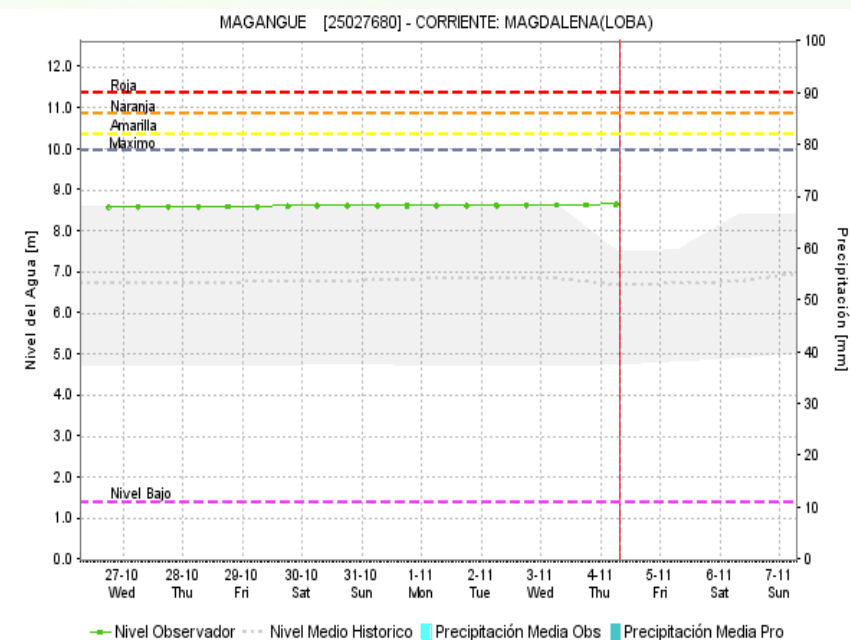
2.2.6 DIRECTOS AL BAJO MAGDALENA ENTRE EL BANCO Y EL PLATO

Altos niveles en condición de ascenso en el río Magdalena, en el Brazo de Mompós (municipios de Guamal, San Sebastián de Buenavista, Mompós, San Zenón, Talaigua Nuevo, Santa Ana y Santa Bárbara de Pinto y Santa Ana), y en el Brazo de Loba (El Banco San Martín de Loba, Hatillo de Loba, Barranco de Loba y Pinillos). Se prevé que este comportamiento persista durante los próximos días, especial atención a los municipios El Banco y Magangué.

Nota (04/11/2021): CMGRD El Banco reporta inundación a la altura del corregimiento Mata de Caña (El Banco), por desbordamiento del río Magdalena y rompimiento del Jarillón.
