BOLETÍN HIDROMETEOROLÓGICO DE LA MOJANA

San Marcos, Sucre 09 de noviembre de 2021

BOLETÍN No: 456

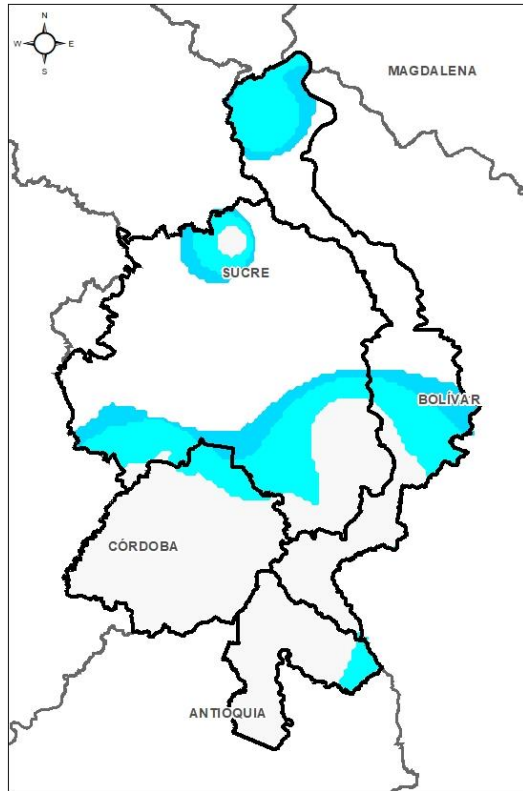
Precipitación acumulada
08/11/2021 (07:00) – 09/11/2021 (07:00).
Fuente: IDEAM

Precipitación: Durante la noche y madrugada tuvimos lluvias en la región que tuvieron especial fuerza al norte, sobre los municipios de Sucre, Magangué y sectores de San Benito Abad.

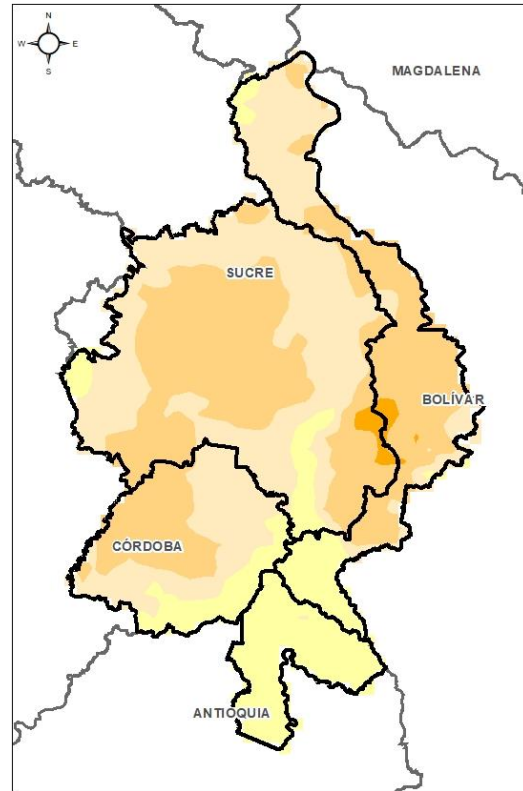
Temperatura superficial máxima por
estimación Satelital 08/11/2021
Fuente: IDEAM

Temperatura: Se registró una temperatura máxima de 32,6°C el día 08 de noviembre a las 15:00 horas en el municipio de Ayapel, y una mínima de 24,2°C en la madrugada del 09 de noviembre.

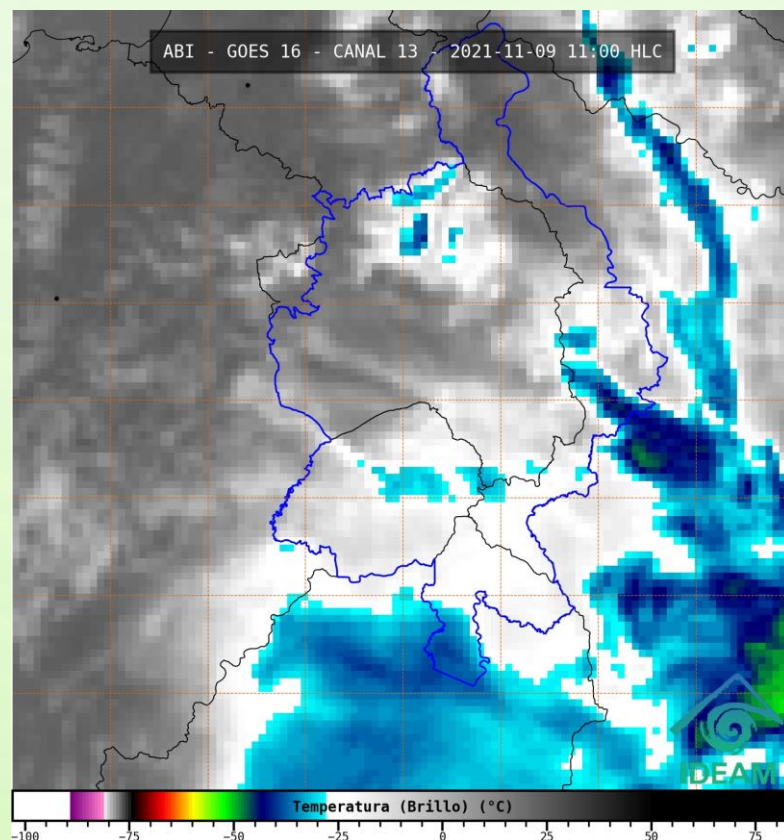
Imagen de satélite IR 11:00 HLC
Fuente: IDEAM

Recientemente, se mantiene parcialmente nublado en la región.

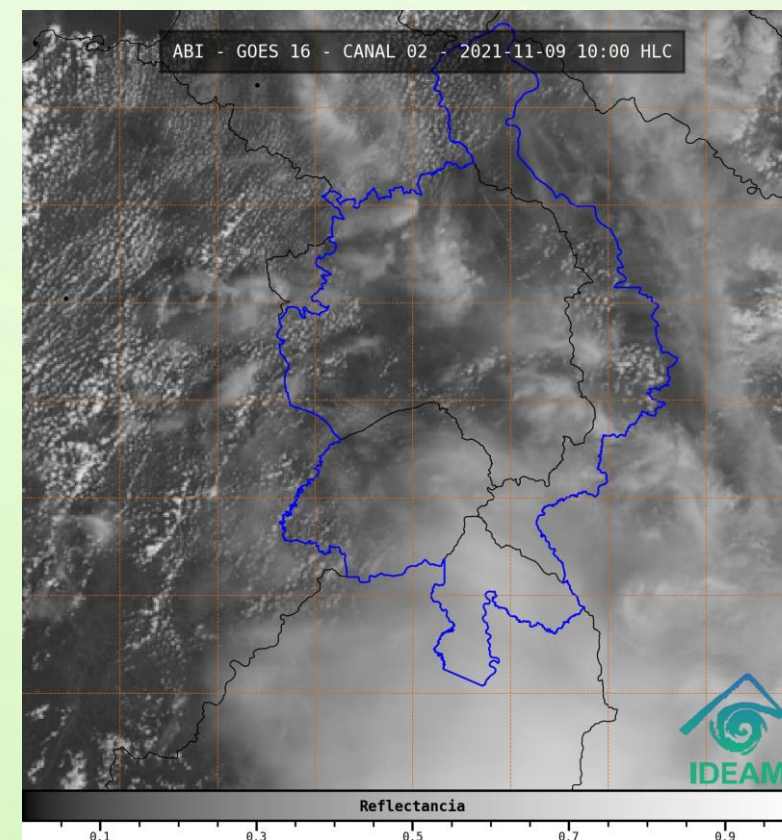
Imagen de satélite VIS 10:00 HLC
Fuente: IDEAM

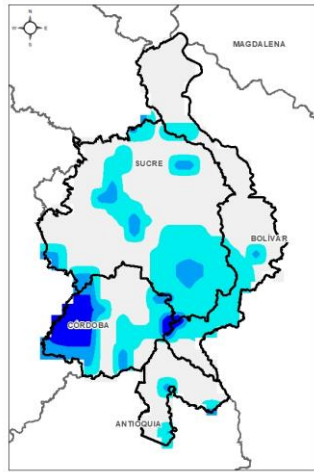
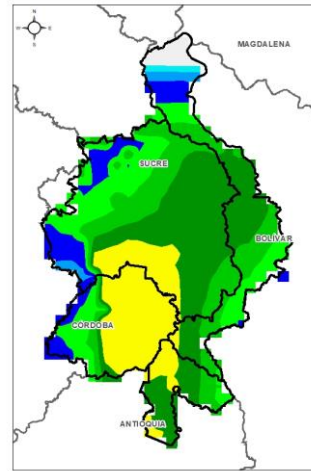
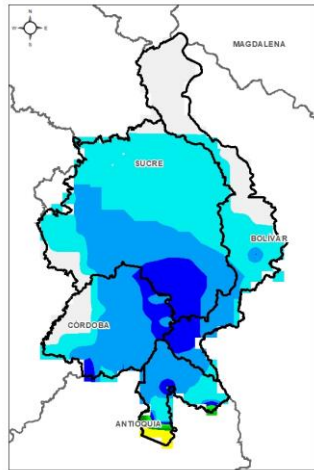
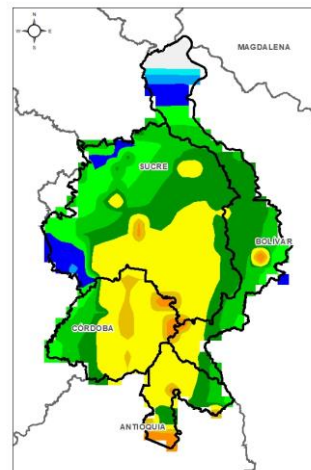
TARDE DEL 09 DE NOVIEMBRE

NOCHE DEL 09 DE NOVIEMBRE

MADRUGADA DEL 10 DE NOVIEMBRE

ACUMULADO DEL 09 AL 10 DE NOVIEMBRE

Precipitación: En horas de la tarde a finales de la jornada se darán lluvias sobre el territorio que se extenderán a horas de la noche e irán disminuyendo para dar paso a una madrugada con cielo nublado y lluvias dispersas.

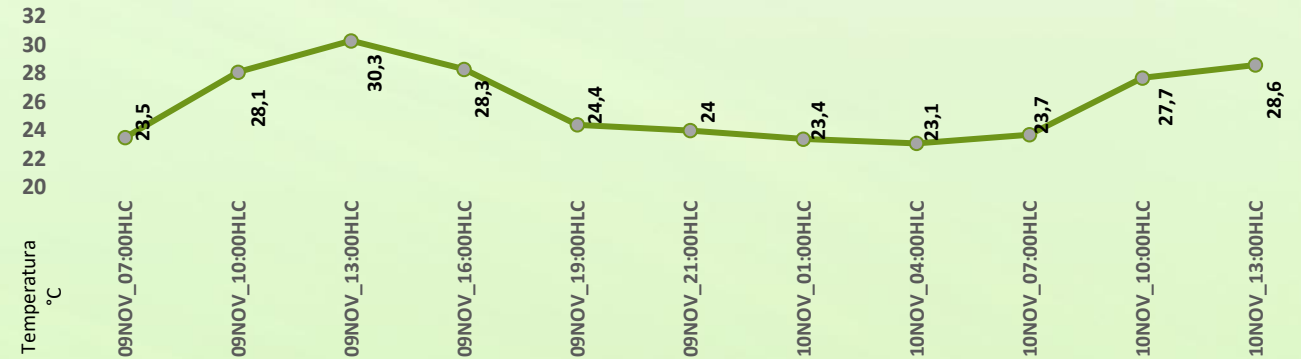
Pronóstico de temperaturas medias para los próximos 02 días

Temperatura: Las temperaturas máximas oscilarán entre los 31°C y 32°C y las mínimas entre los 22°C y 23°C. Las sensaciones térmicas máximas estimadas oscilarán entre los 35°C y 38°C.

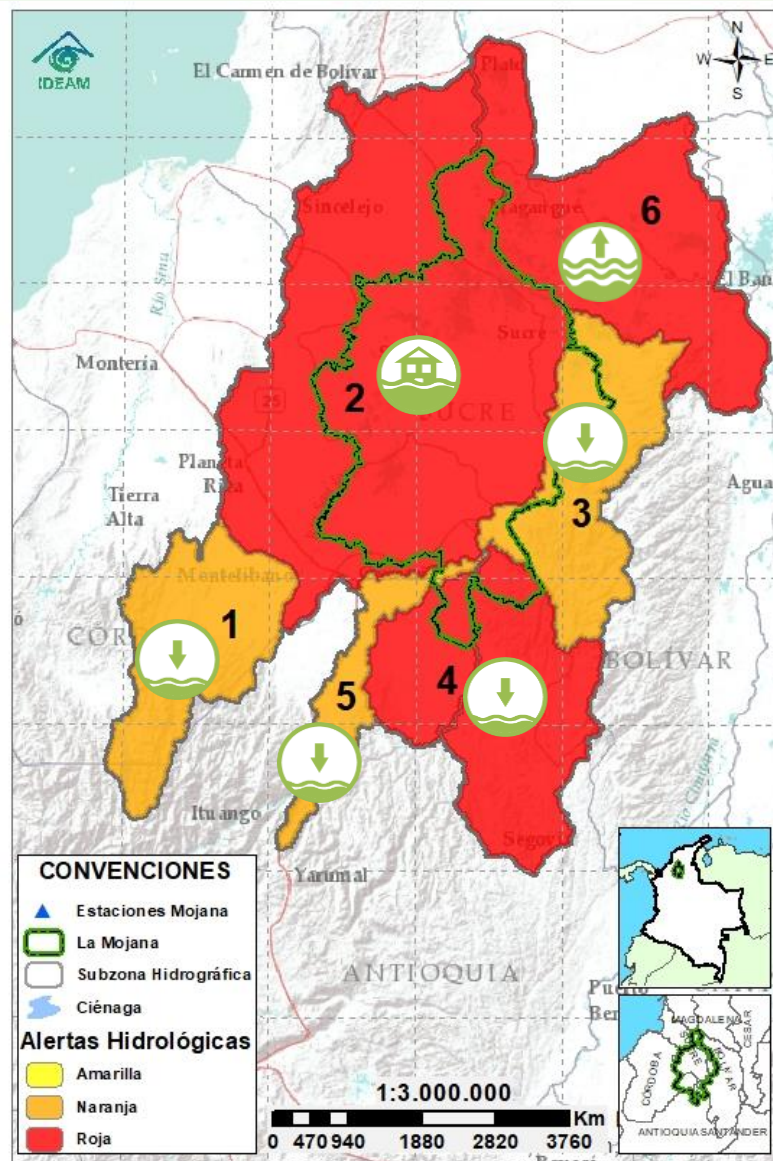
Condiciones hidrológicas antecedentes para el 08/11/2021

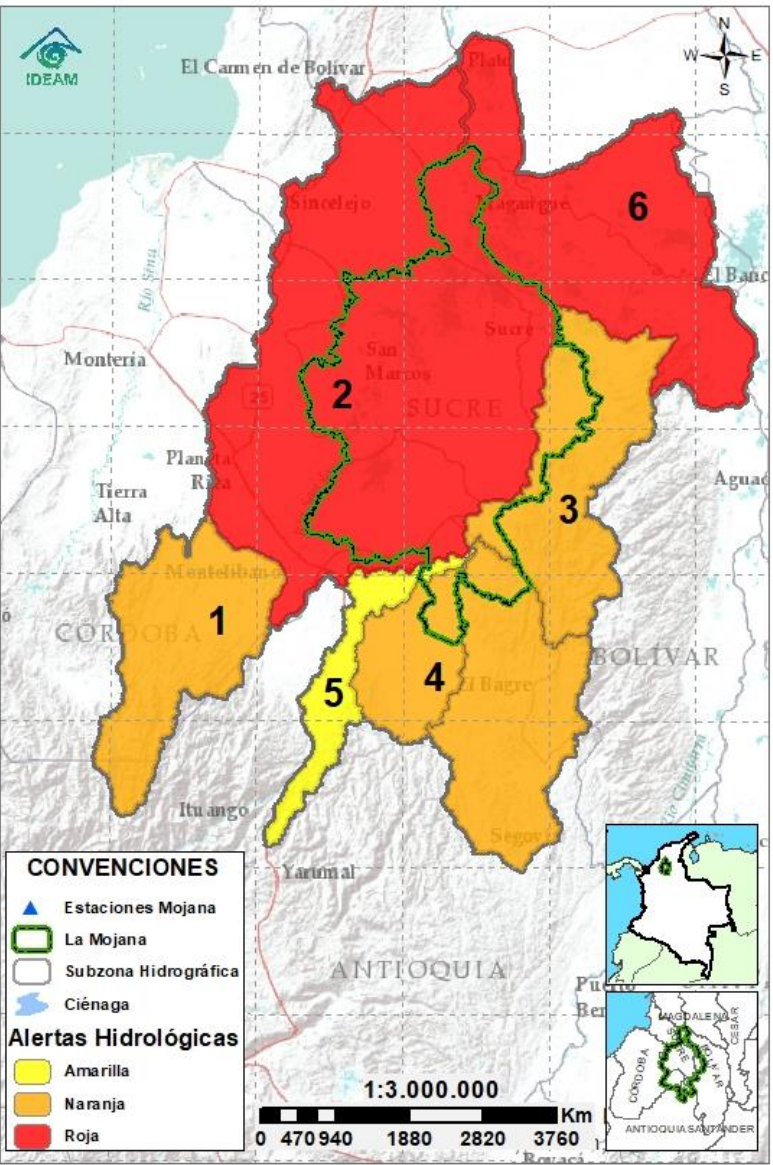
Descripción condiciones hidrológicas: alerta roja en el Bajo San Jorge por persistencia de inundaciones en amplias zonas de los municipios de Guaranda, Ayapel, Majagual y San Benito Abad. De manera similar, se tiene alerta roja en el Bajo Magdalena, entre los municipios de El Banco y Plato, por altos niveles en condición de ascenso; especial atención en los municipios de Santa Ana, Magangué y El Banco. Alerta naranja en el Alto San Jorge, Bajo Nechí con sus aportantes y el río Cauca, desde Nechí hasta Pinillos, donde se registra descenso de niveles generalizado.

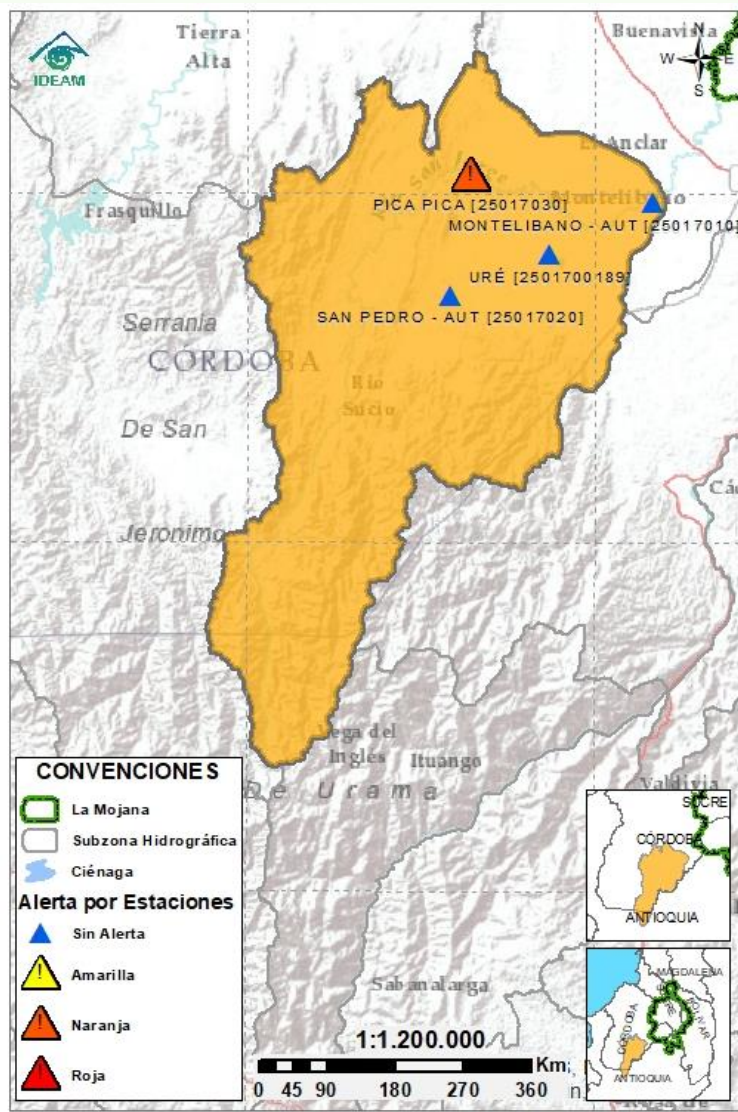
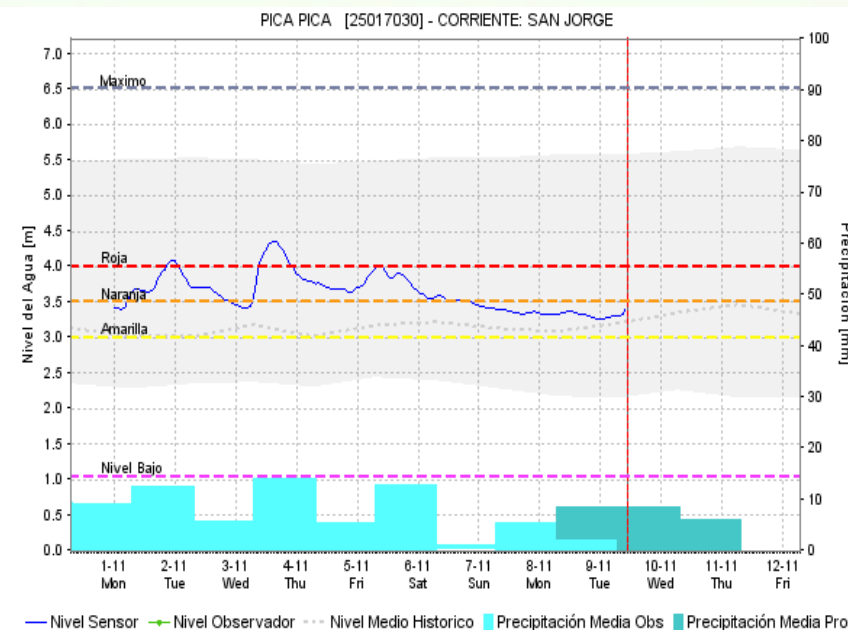
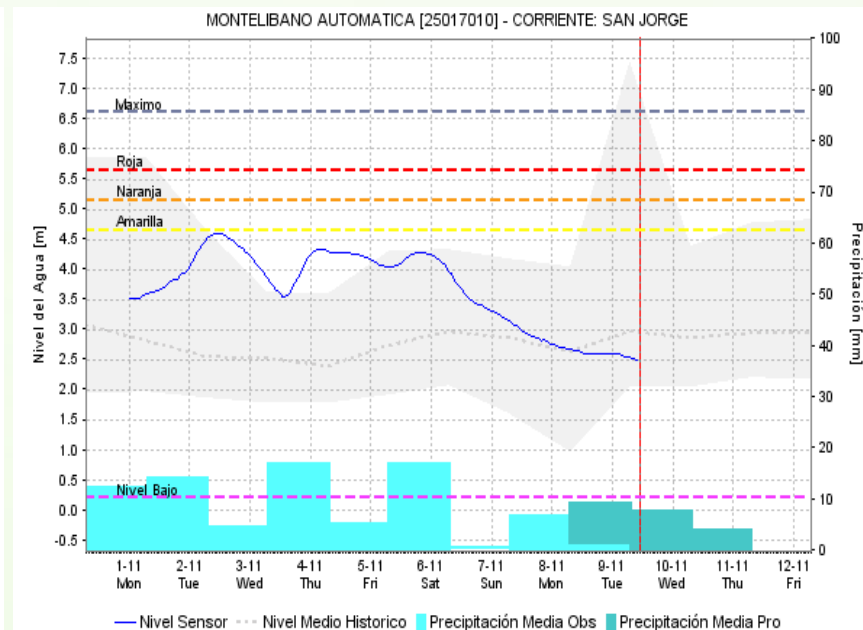
Cuenca alta
del río San
Jorge

Niveles en descenso en el casco urbano de Montelibano, condición que se prevé se mantenga para las próximas horas.

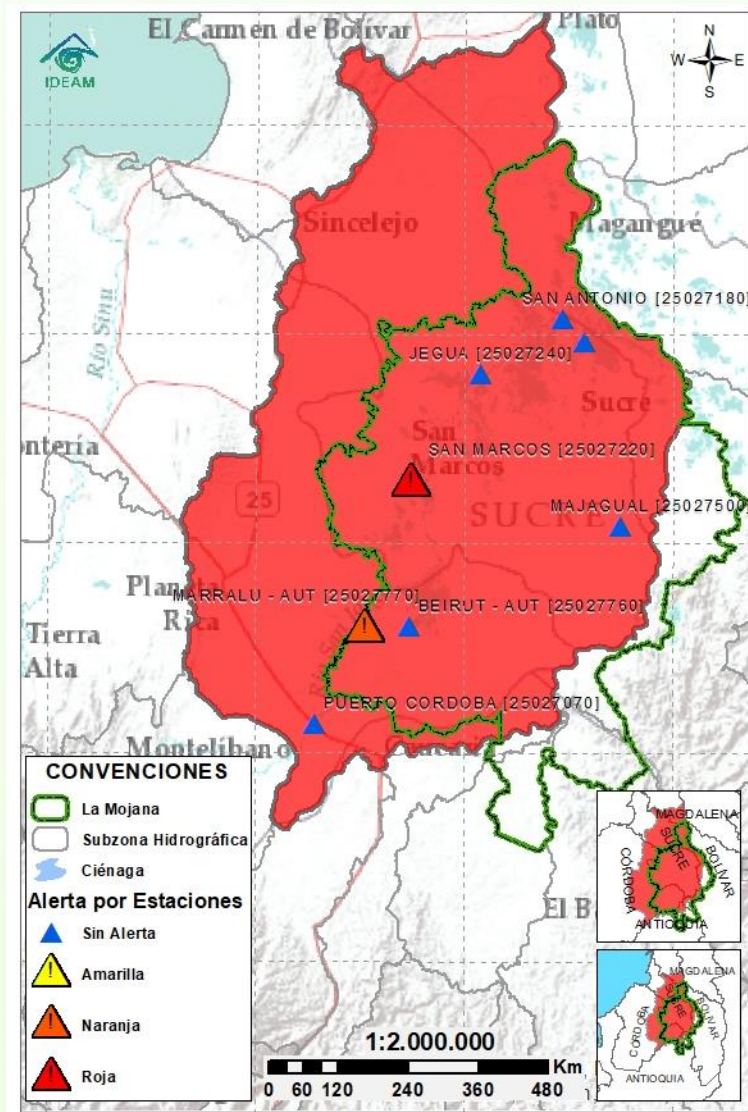
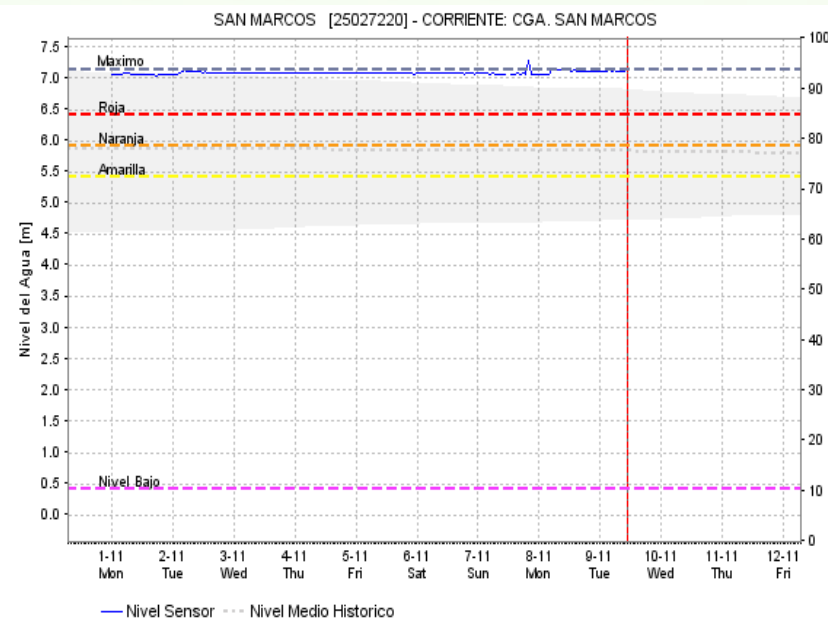
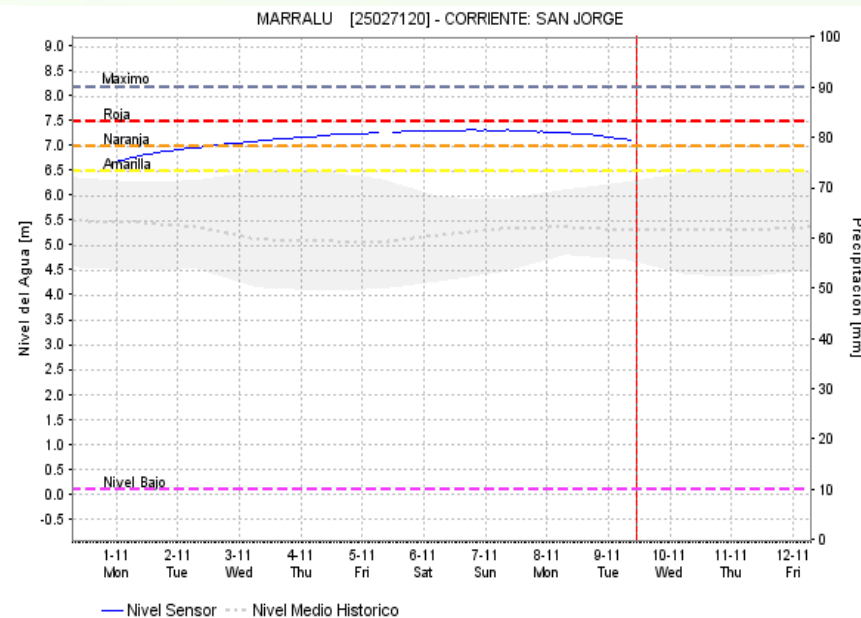
Cuenca baja
del río San
Jorge

Descenso de niveles en el río San Jorge en el tramo La Apartada-San Marcos. Persistencia de altos niveles en el sistema de ciénagas y caños, así como de las inundaciones en la zona, donde aún se tiene ingreso de aguas del río Cauca a través del sector Cara de Gato.

Nota (27 de agosto al 05 de noviembre): transvase de caudal del río Cauca hacia el Bajo San Jorge, tras el rompimiento del río Cauca en el sector de Cara de Gato (27/08/2021), generando afectaciones por inundación en los municipios de Guaranda, Ayapel, Majagual y San Benito Abad.

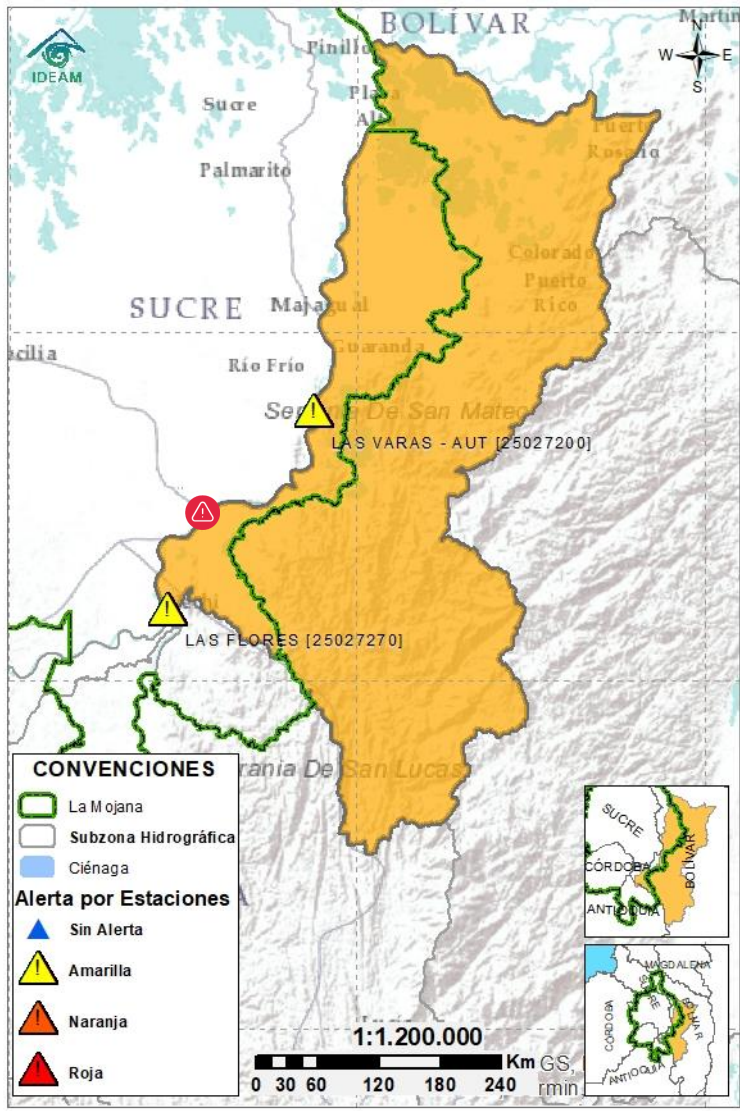
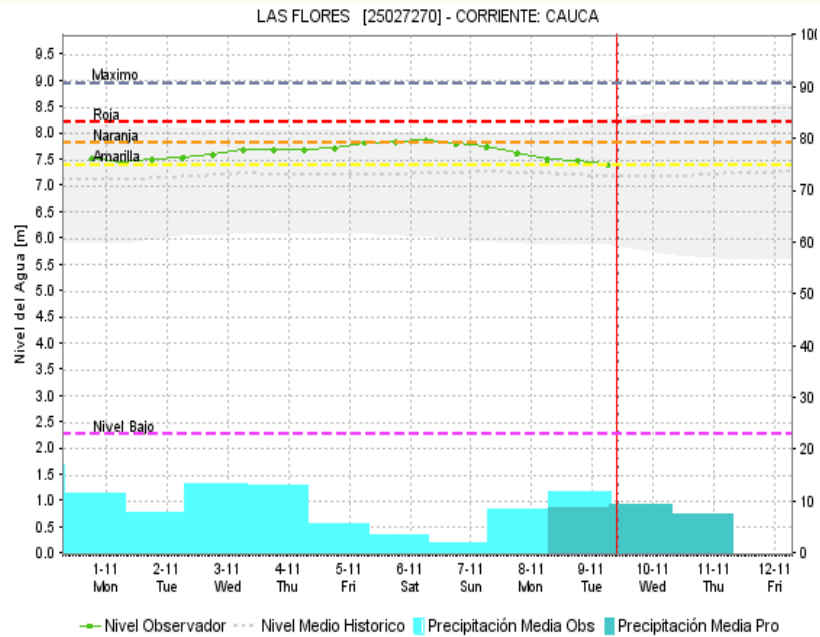
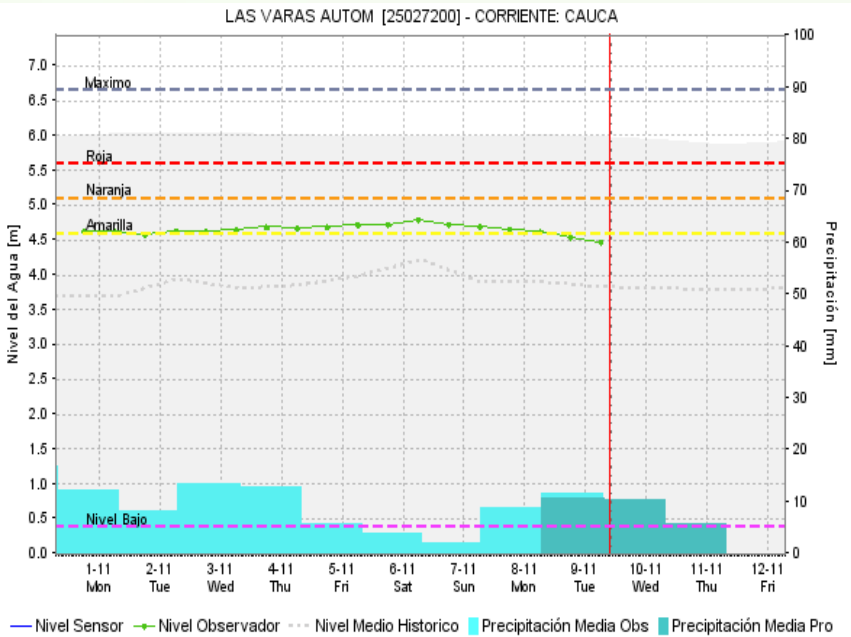
Directos al bajo
Cauca- Ciénaga
La Raya entre el
río Nechí y
Brazo de Loba

Niveles en descenso en el río Cauca en el tramo Nechí-Pinillos. En el sector de Cara de Gato (San Jacinto del Cauca) se mantiene **alerta roja puntual**, por trasvase de caudal del río Cauca hacia el Bajo San Jorge.

- 27 de agosto: rompimiento del dique por el río Cauca en el sector Cara de Gato (San Jacinto del Cauca), generando el ingreso de agua del río Cauca al Bajo San Jorge.

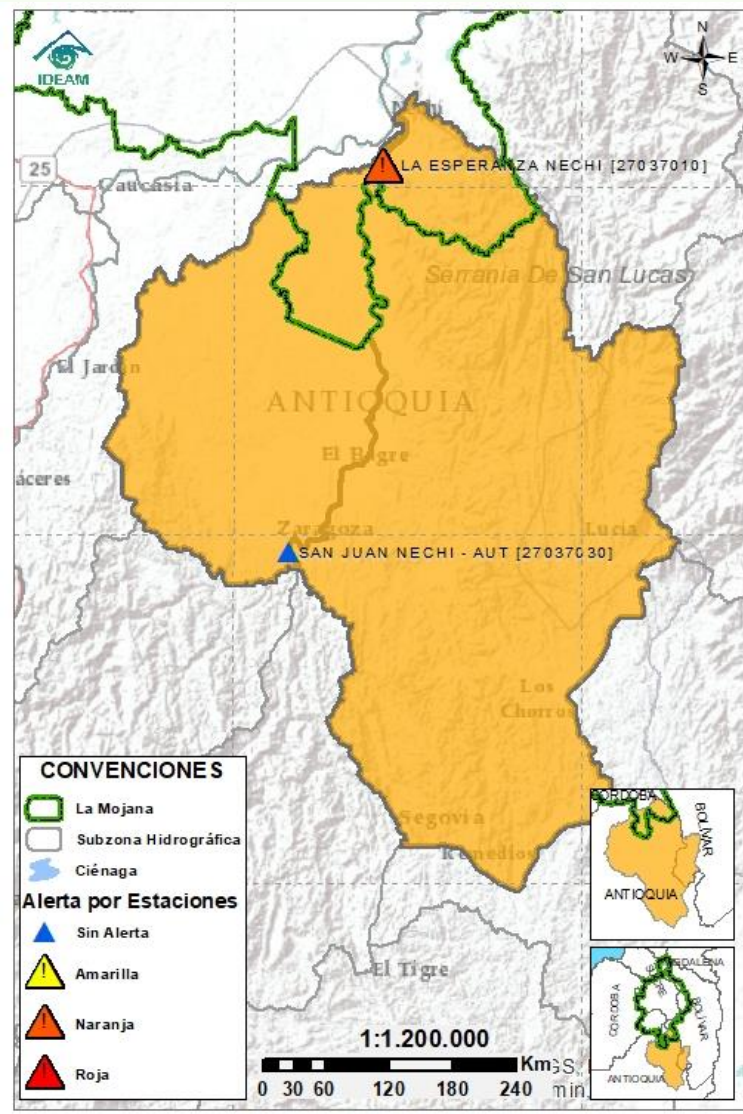
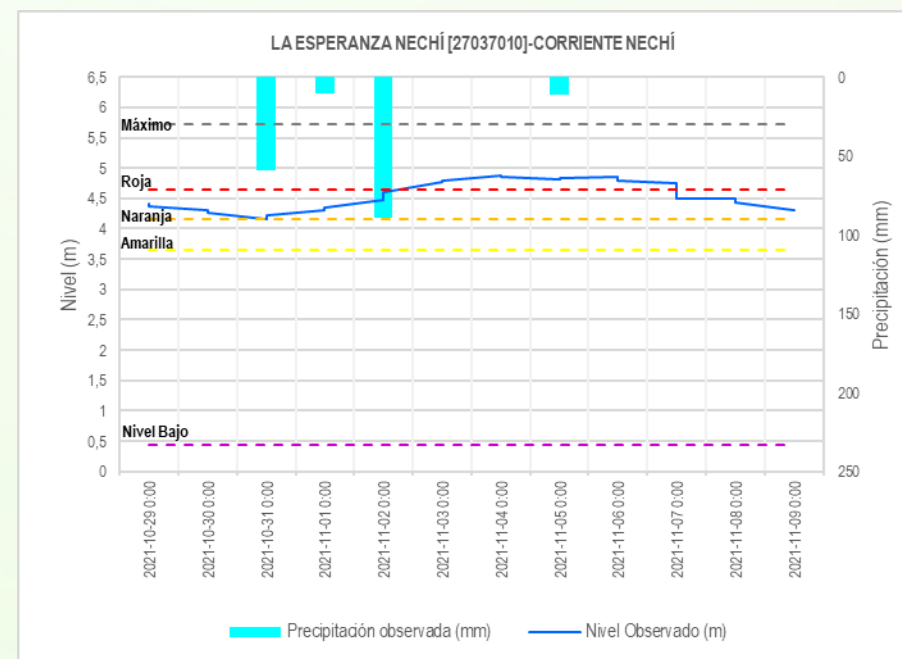
Cuenca
baja del río
Nechí

Niveles en descenso en el río Nechí y en sus aportantes, en el tramo que comprende los municipios de Zaragoza, Caucasia, El Bagre y Nechí. Se prevé que el comportamiento hidrológico previamente descrito se mantenga para las próximas horas.

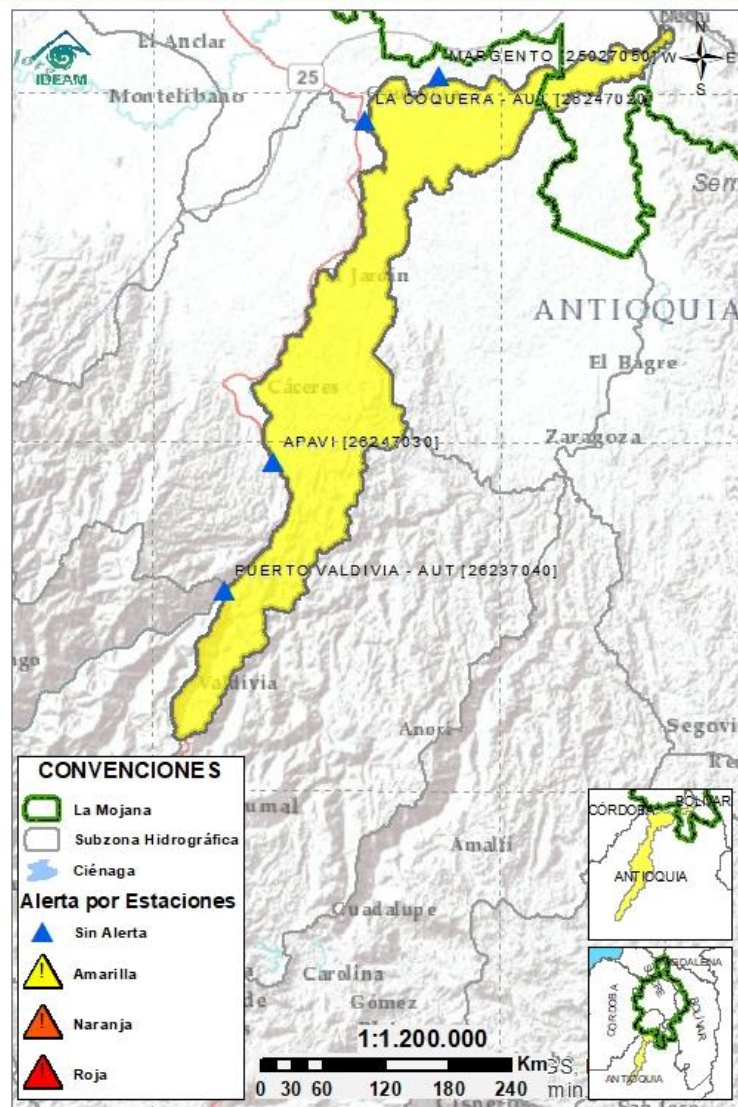
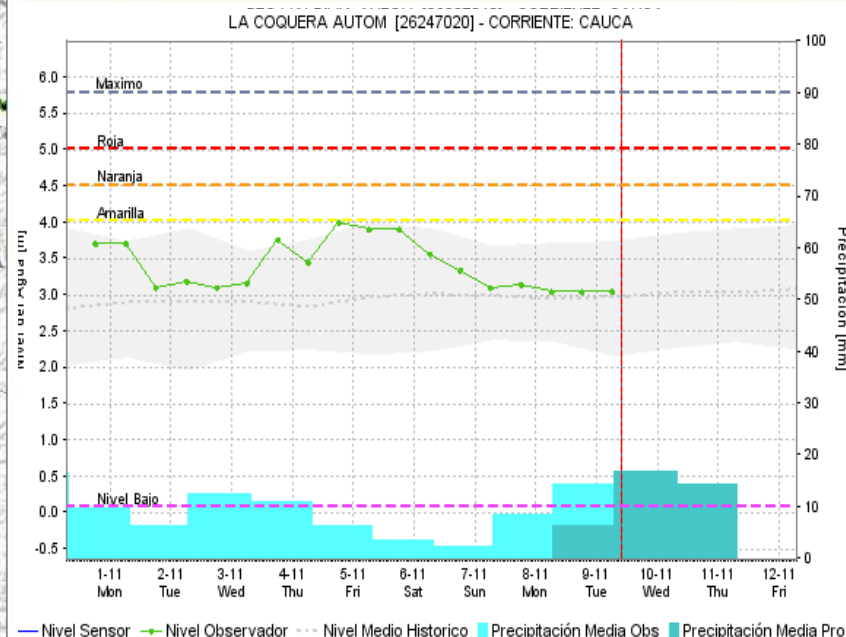
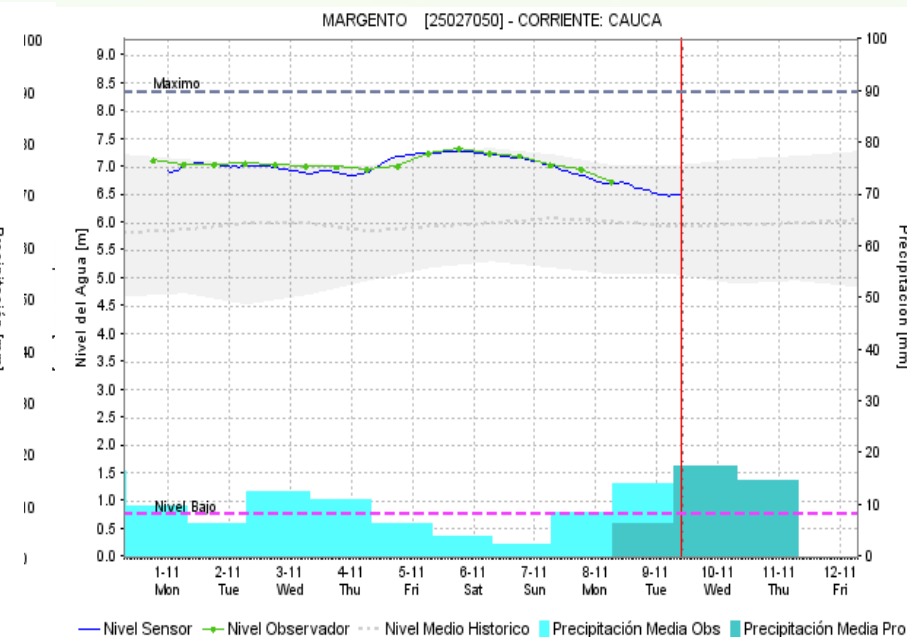
Directos al
Cauca entre
Pto. Valdivia y
río Nechí

Niveles en descenso en el río Cauca en su tránsito por los municipios de Valdivia, Tarazá, Cáceres y Caucasia. Se prevé la persistencia de este comportamiento para el día de hoy.

Nota (01/11/2021): CDGRD Antioquia reporta inundación en el municipio de Cáceres - sectores Isla La Amargura, Guarumo, Pampas, San Lorenzo, Jardín Sector El Deseo, Villa del Río, Río Man, Puerto Santo, Bélgica, Asturias, Comuneros, con afectación en 160 viviendas, 353 familias afectadas, 1170 personas, 1 vía terciaria y pérdidas en cultivos.

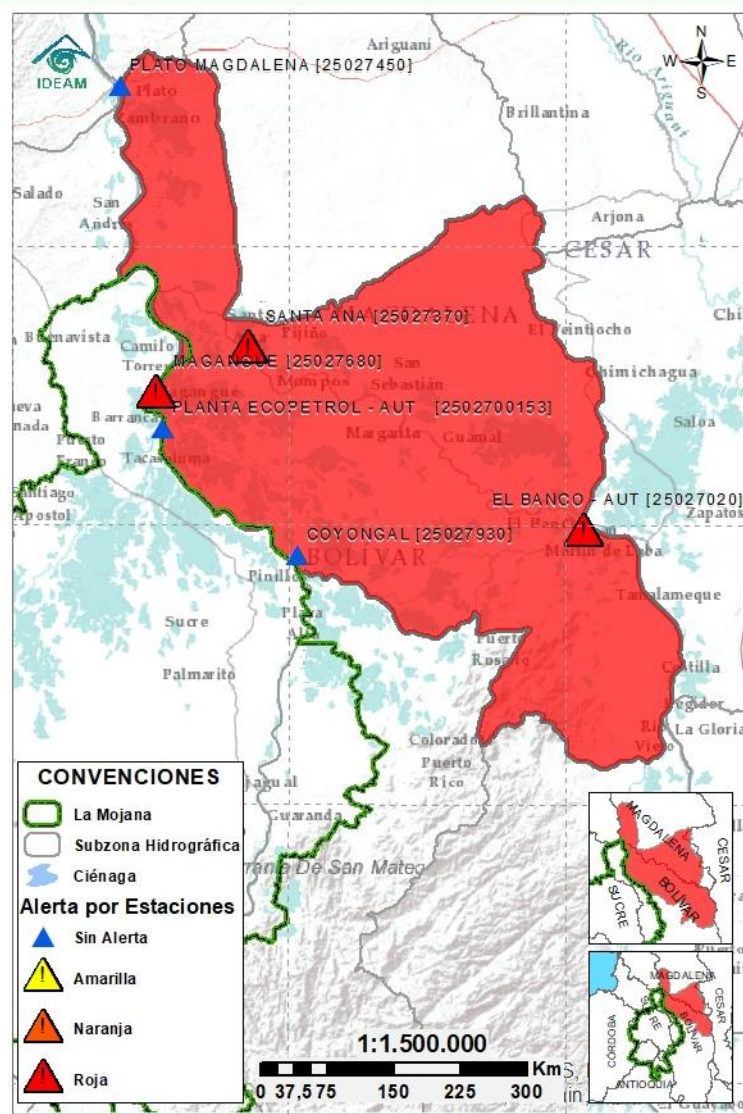
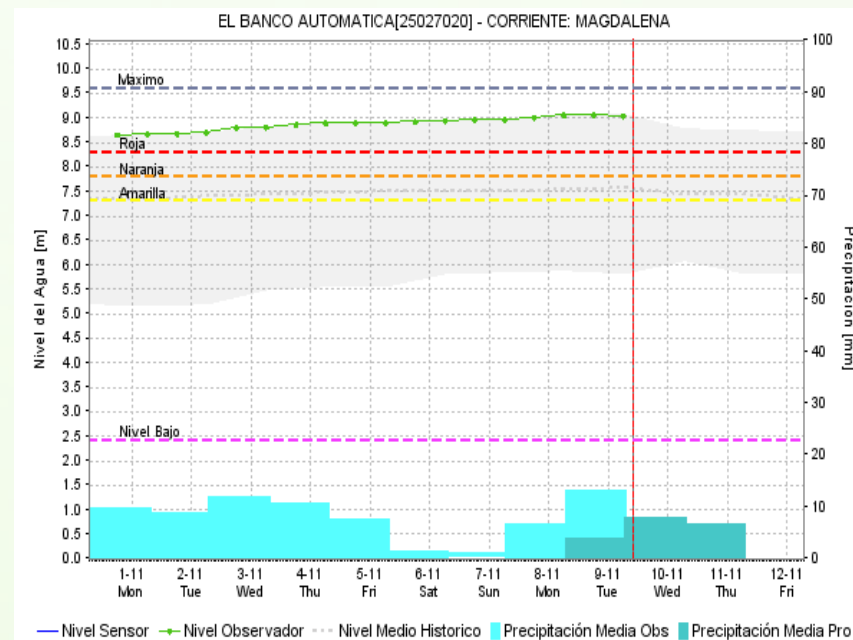
Directos Bajo
Magdalena
entre el Banco
y el Plato

Altos niveles en condición de ascenso en el río Magdalena, en el Brazo de Mompós (municipios de Guamal, San Sebastián de Buenavista, Mompós, San Zenón, Talaigua Nuevo, Santa Ana y Santa Bárbara de Pinto y Santa Ana) y en el Brazo de Loba (El Banco San Martín de Loba, Hatillo de Loba, Barranco de Loba y Pinillos). Se prevé que este comportamiento persista durante los próximos días; sin embargo, se recomienda especial atención a los municipios El Banco, Santa Ana y Magangué.

Nota (04/11/2021): CMGRD El Banco reporta inundación a la altura del corregimiento Mata de Caña (El Banco), por desbordamiento del río Magdalena y rompimiento del jarillón.
