BOLETÍN HIDROMETEOROLÓGICO DE LA MOJANA

San Marcos, Sucre 18 de noviembre de 2021

BOLETÍN No: 463

El Centro Regional de Pronóstico y Alertas Tempranas de la Mojana - CRPA La Mojana, busca fortalecer el sistema de alertas tempranas a través de un continuo monitoreo de las condiciones hidrometeorológicas, la generación de pronósticos meteorológicos y la difusión de alertas para la comunidad y los diferentes sectores productivos de la región.

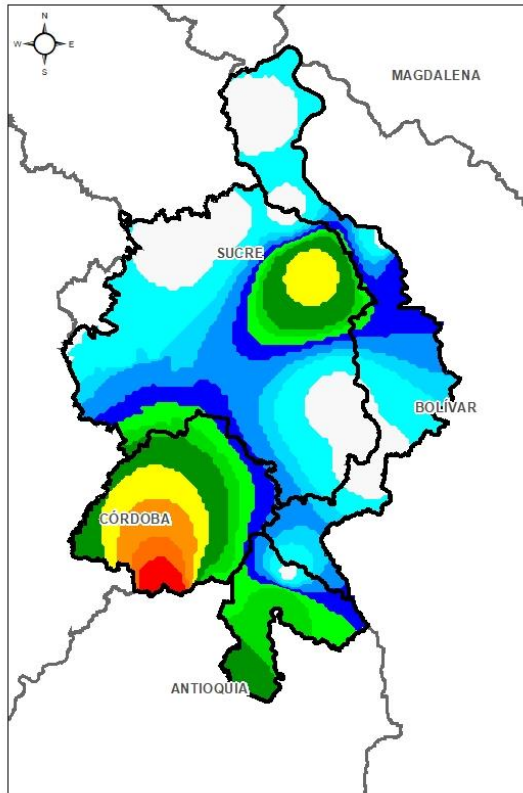
Precipitación por estimación Satelital
17/11/2021 (07:00) – 18/11/2021 (07:00).
Fuente: IDEAM

Precipitación: Durante la tarde y noche de ayer prevaleció la condición seca; luego en horas de la madrugada, se han generado lluvias en sectores de los municipios de Ayapel, Sucre (Sucre) y centro de San Benito Abad.

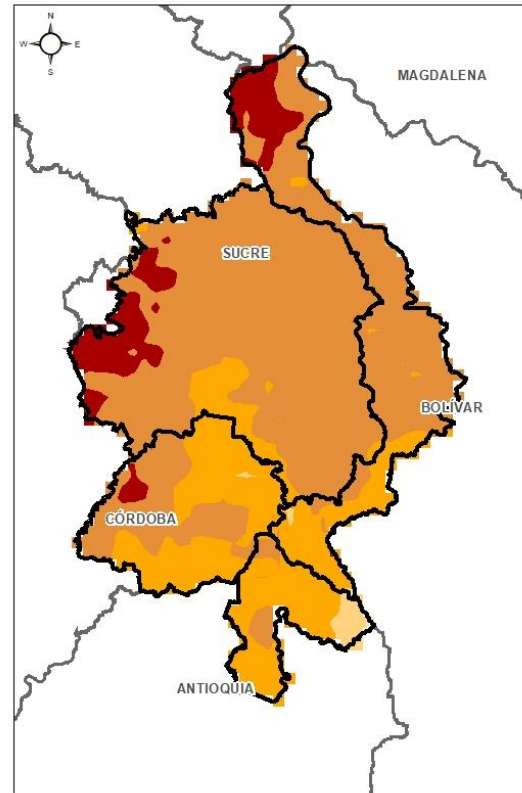
Temperatura superficial máxima por
estimación Satelital 17/11/2021
Fuente: IDEAM

Temperatura: se registró una temperatura máxima de 33,9°C el día 17 de noviembre a las 14:00 horas en el municipio de Ayapel, y una mínima de 23,1°C en la madrugada del 18 de noviembre en el municipio de San Marcos.

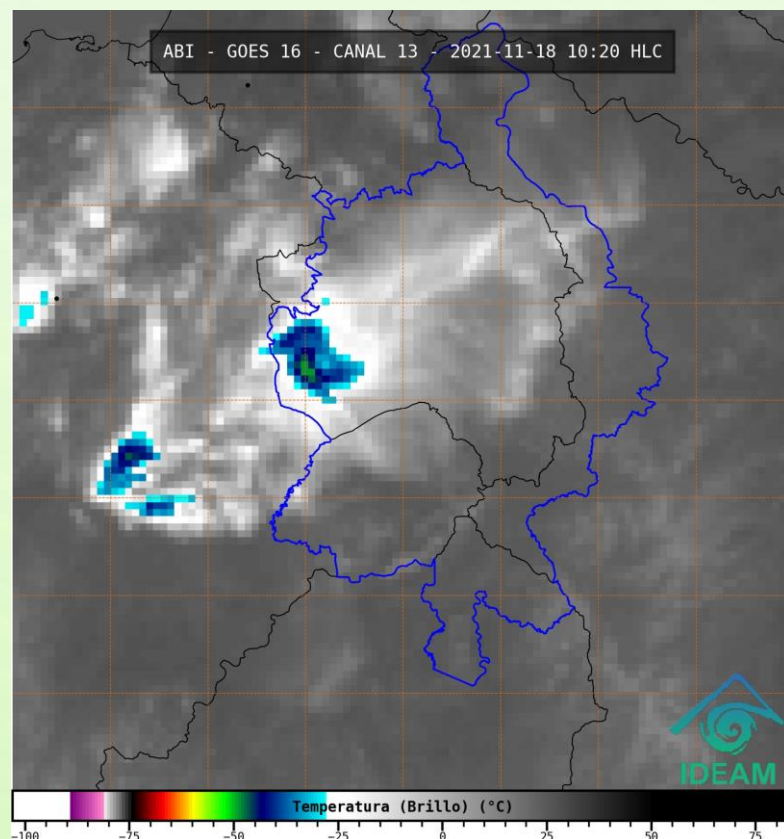
Imagen de satélite IR 10:20 HLC
Fuente: IDEAM

Recientemente, se mantiene cielo parcialmente nublado en la región, sin lluvias.

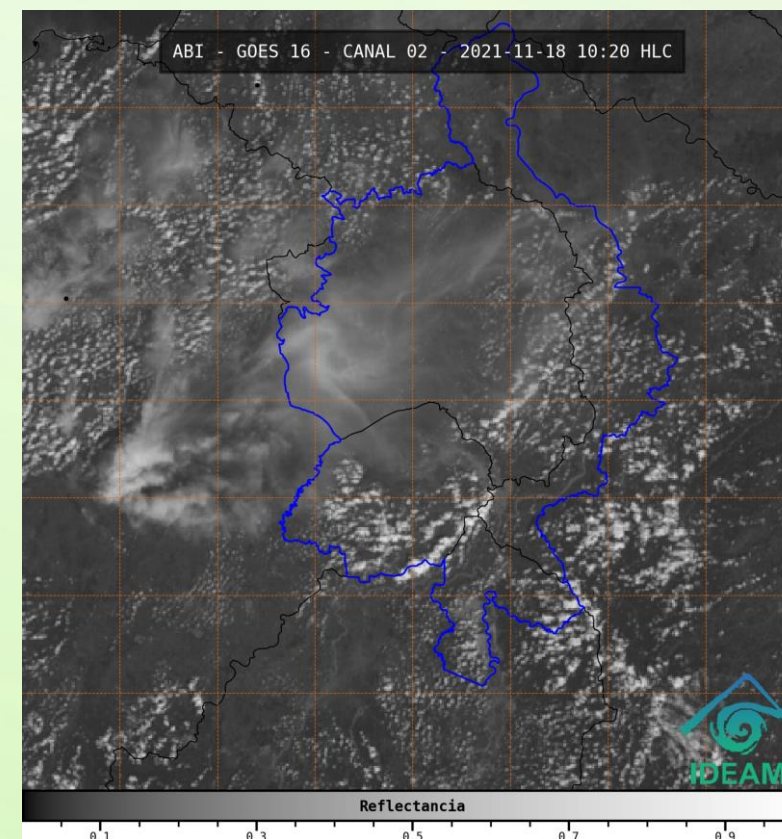
Imagen de satélite VIS 09:50 HLC
Fuente: IDEAM

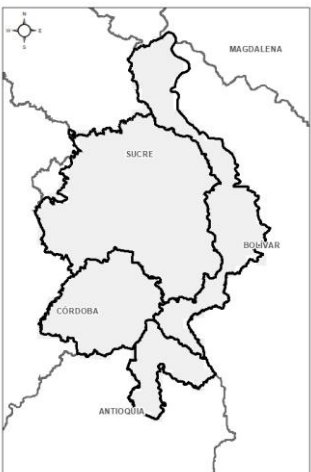
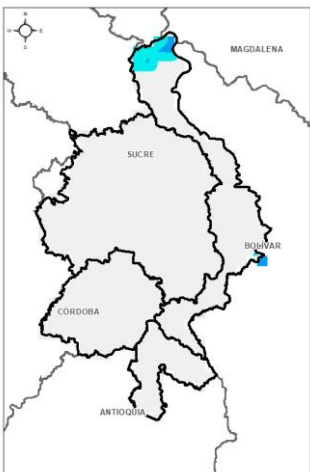
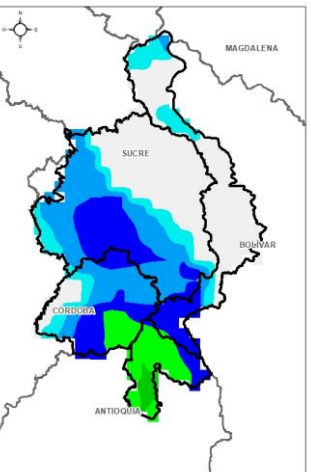
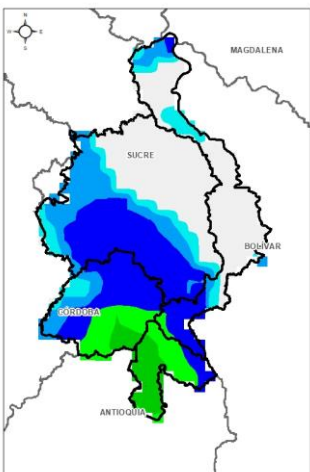
TARDE DEL 18 DE NOVIEMBRE

NOCHE DEL 18 DE NOVIEMBRE

MADRUGADA DEL 19 DE NOVIEMBRE

ACUMULADO DEL 18 AL 19 DE NOVIEMBRE

Precipitación: En todas las jornadas prevalecerá la condición seca, con probabilidad de lluvias entre mediados y final de la madrugada hacia sectores de los municipios de Nechí, Ayapel y San Jacinto del Cauca.

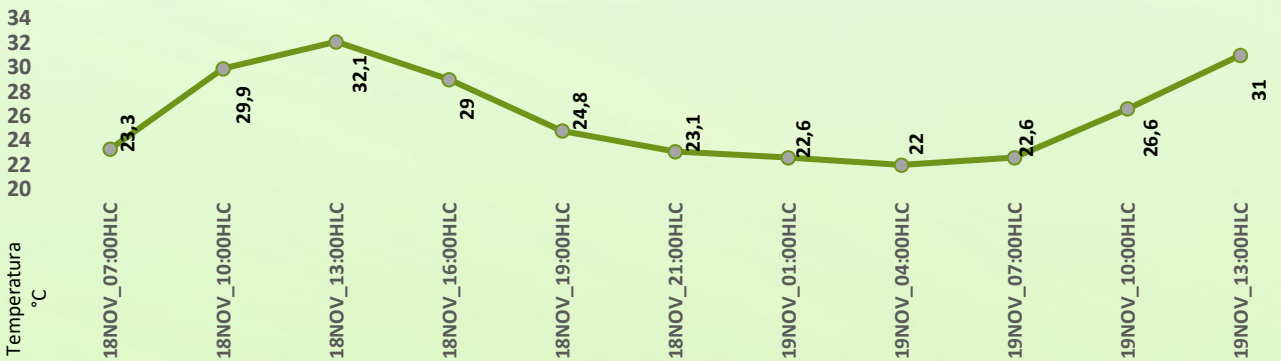
Pronóstico de temperaturas medias para los próximos 02 días

Temperatura: las temperaturas máximas oscilarán entre los 33°C y 34°C y las mínimas entre los 24°C y 25°C. Las sensaciones térmicas máximas estimadas oscilarán entre los 35°C y 36°C.

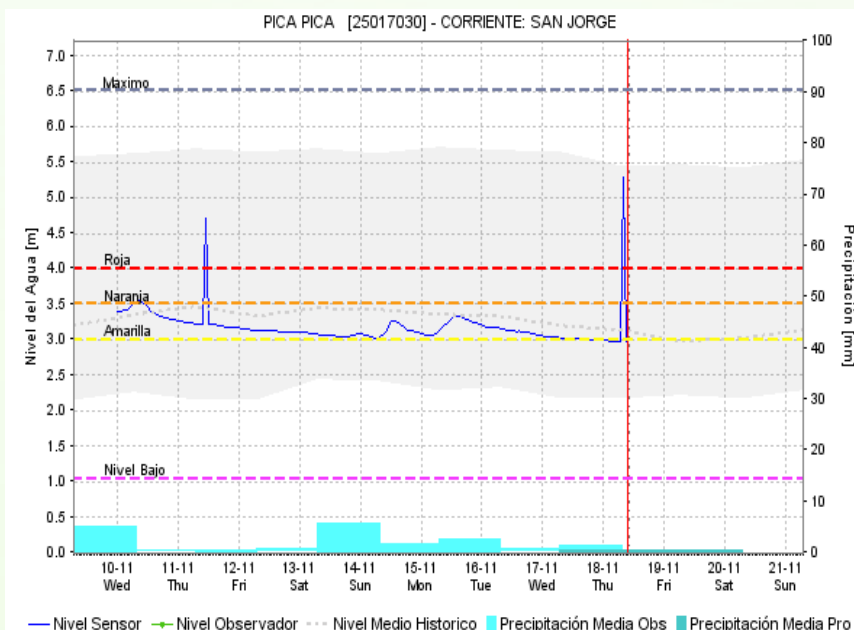
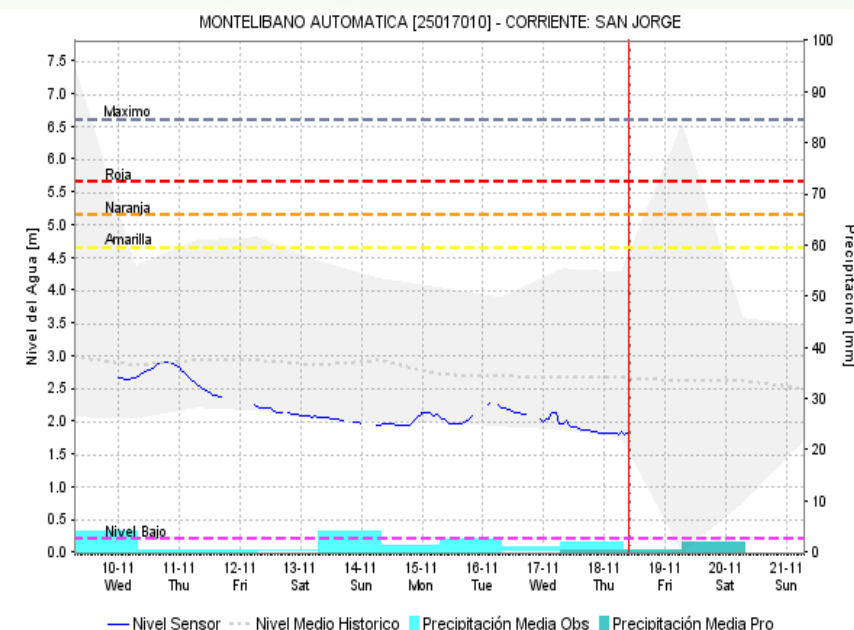
2.2.1 SUBZONA HIDROGRÁFICA DEL RÍO SAN JORGE CUENCA ALTA

Cuenca alta
del río San
Jorge

Sin
alerta

Niveles estables, en el río San Jorge y sus aportantes, los ríos San Pedro y Uré, condición predominante para las próximas horas.

Niveles estables	Niveles estables en el río San Jorge y en sus aportantes los ríos San Pedro y Uré, condición predominante para las próximas horas.

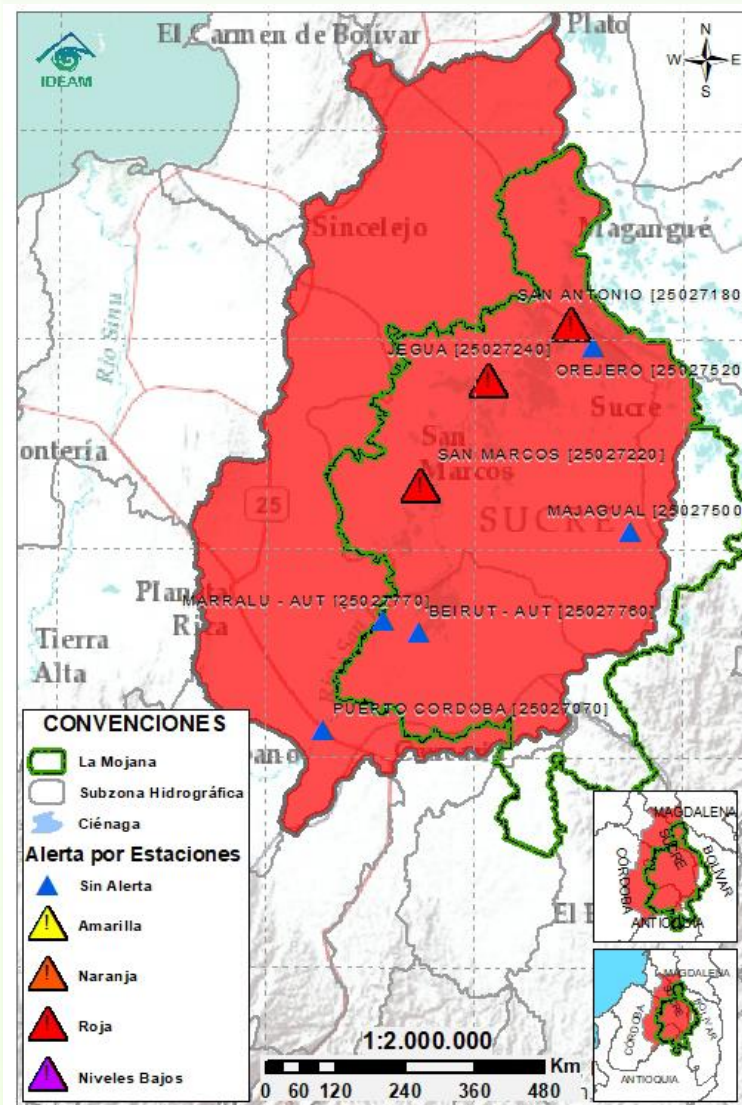
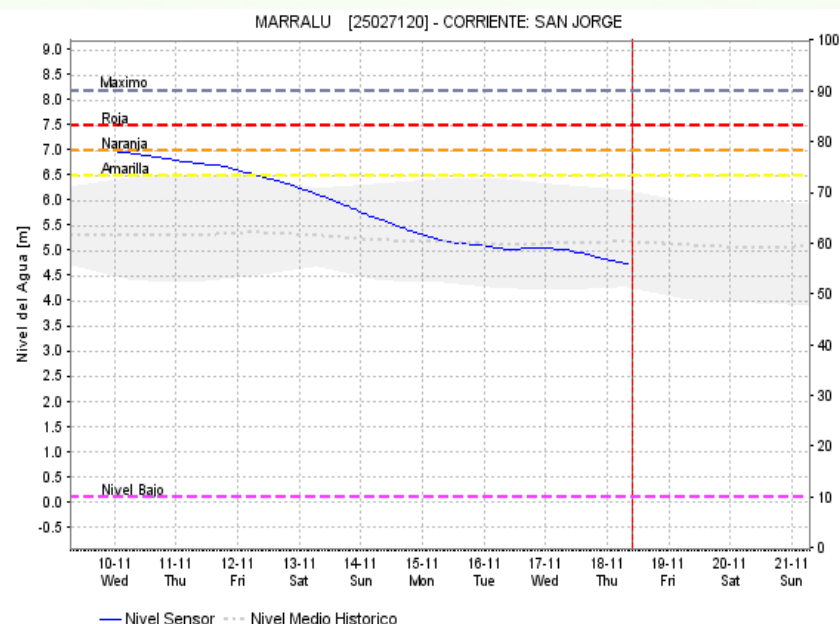
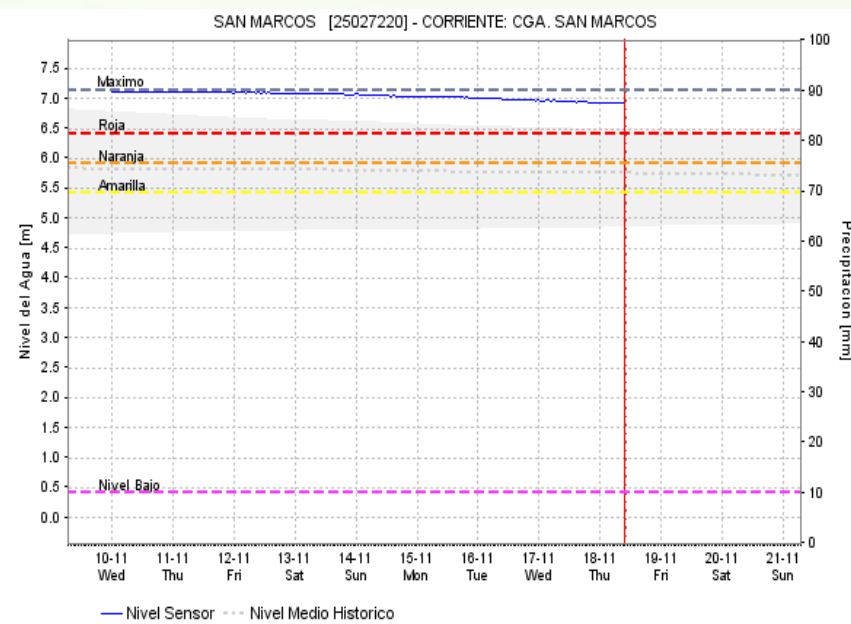
2.2.2 SUBZONA HIDROGRÁFICA DEL RÍO SAN JORGE CUENCA BAJA

Cuenca baja
del río San
Jorge

Niveles en descenso en el río San Jorge desde La Apartada hasta Ayapel; sin embargo, en el tramo San Benito Abad-Pinillos se presenta represamiento del río San Jorge por los altos niveles del río Magdalena. Se destaca la persistencia de: i) inundaciones en amplias zonas de la cuenca baja, ii) altos niveles en el sistema de ciénagas y iii) ingreso continuo de aguas del río Cauca a través del sector Cara de Gato. Recientemente, se registra el descenso de nivel en algunos de los principales caños, como es el caso de San Matías (Ayapel) y Viloría (San Benito Abad).

Nota (27 de agosto al 11 de noviembre): transvase de caudal del río Cauca hacia el Bajo San Jorge, tras el rompimiento del río Cauca en el sector de Cara de Gato (27/08/2021), generando afectaciones por inundación en los municipios de Guaranda, Ayapel, Majagual y San Benito Abad.

Inundación	Niveles en descenso en el río San Jorge desde La Apartada hasta Ayapel; mientras que, en el tramo San Benito Abad-Pinillos se registran altos niveles en condición estable. Continúa el ingreso de aguas del río Cauca hacia el Bajo San Jorge, a través del sector de Cara de Gato (San Jacinto del Cauca).

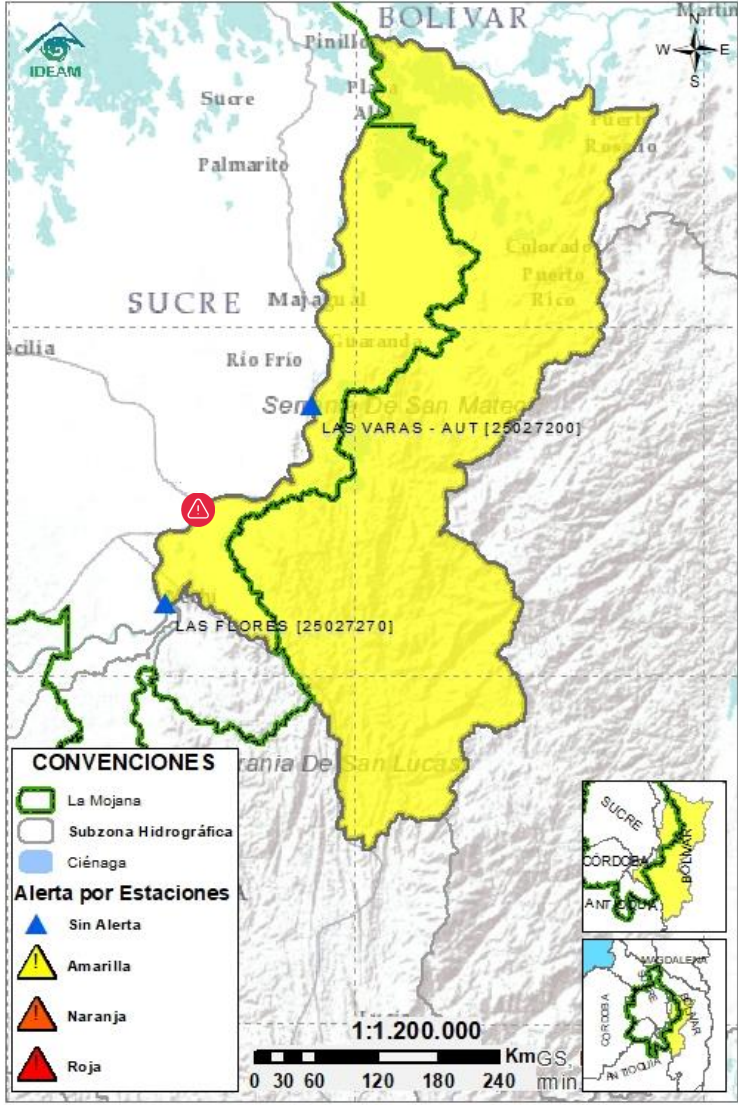
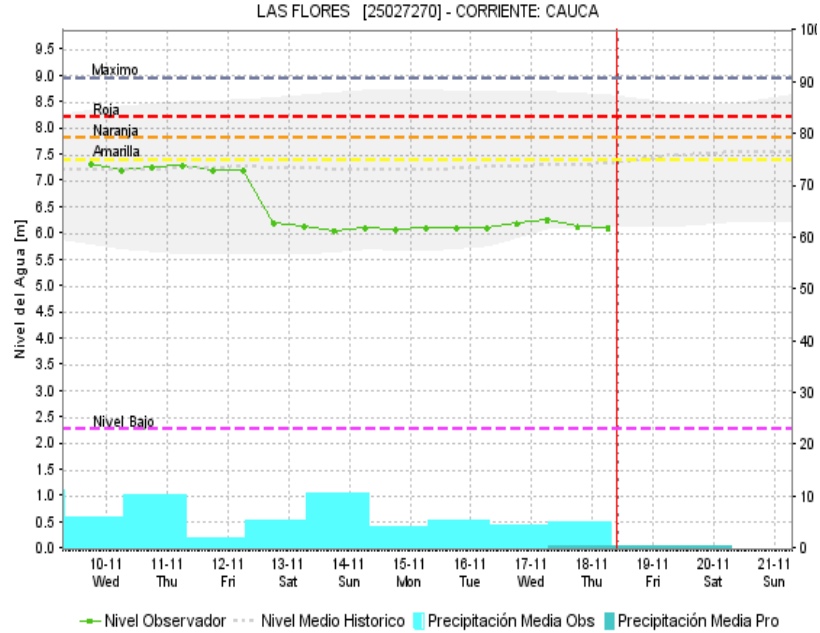
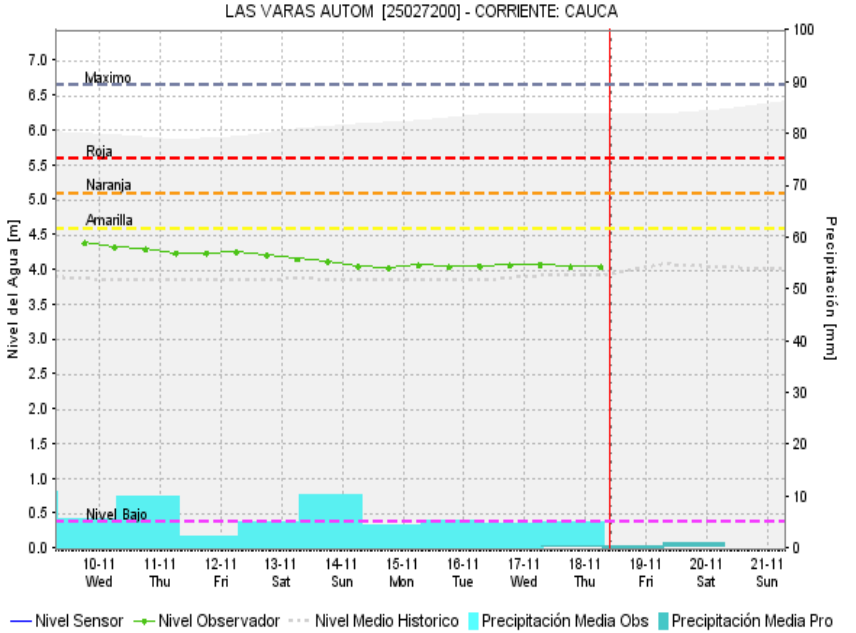
2.2.3 DIRECTOS AL BAJO CAUCA - CIÉNAGA LA RAYA ENTRE EL RÍO NECHÍ Y EL BRAZO DE LOBA

Directos al bajo
Cauca- Ciénaga
La Raya entre el
río Nechí y
Brazo de Loba

Niveles estables en el río Cauca en el tramo Nechí-Pinillos. En el sector de Cara de Gato (San Jacinto del Cauca) se mantiene **alerta roja puntual**, por trasvase de caudal del río Cauca hacia el Bajo San Jorge.

Nota (27 de agosto): rompimiento del dique por el río Cauca en el sector Cara de Gato (San Jacinto del Cauca), generando el ingreso de agua del río Cauca al Bajo San Jorge.

Niveles estables	Niveles estables en el río Cauca en el tramo Nechí-Pinillos. Se mantiene alerta roja puntual en el sector de Cara de Gato.

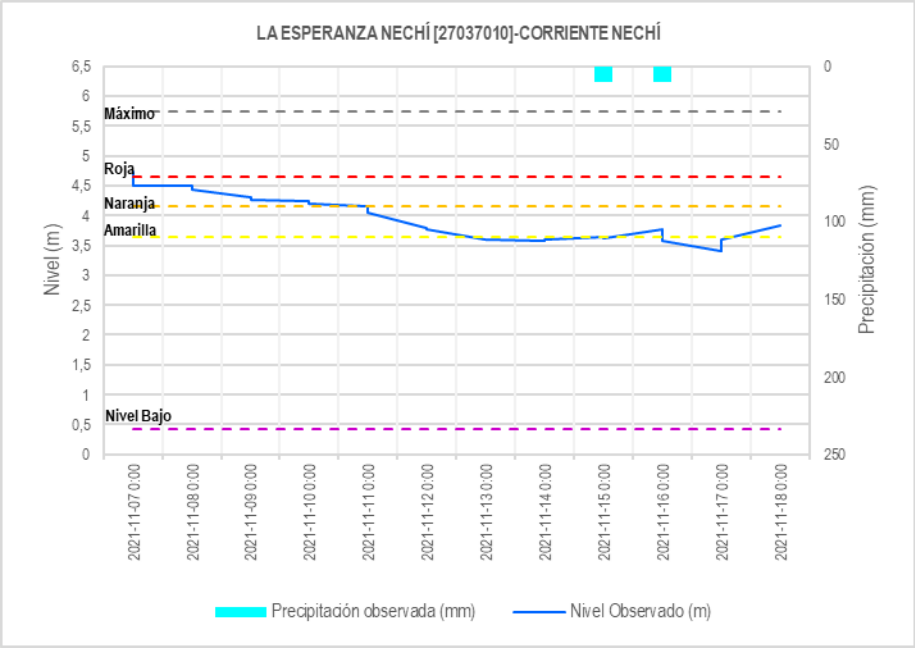
2.2.4 SUBZONA HIDROGRÁFICA DEL RÍO NECHÍ CUENCA BAJA

Subzona hidrográfica	Alerta	Descripción
Cuenca baja del río Nechí

Niveles en ascenso en el río Nechí y en sus aportantes, condición que se prevé persista durante el día de hoy.

Niveles en ascenso	Niveles en ascenso en el Bajo Nechí y en sus aportantes, condición predominante para las próximas horas.
Sin alerta	5	Cauca	Directos al Cauca entre Pto. Valdivia y río Nechí

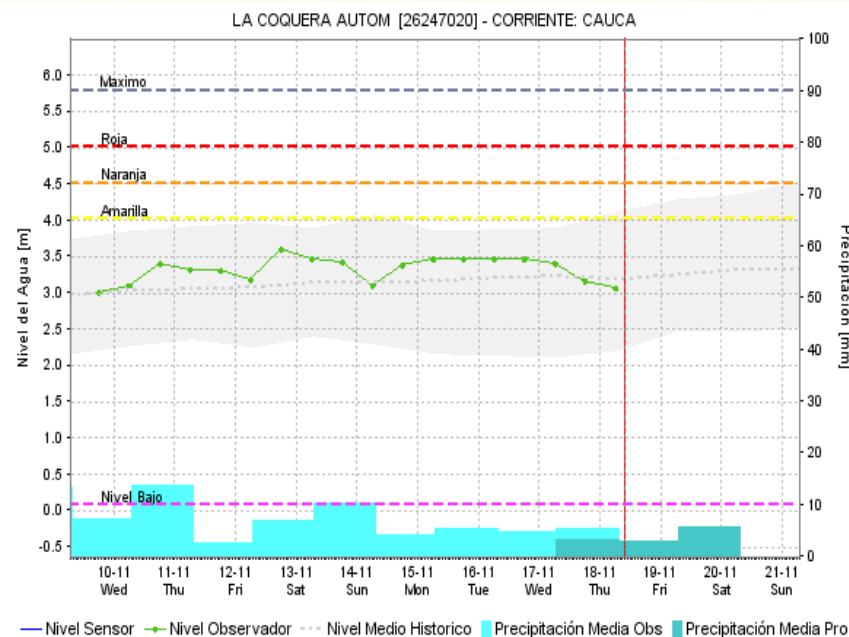
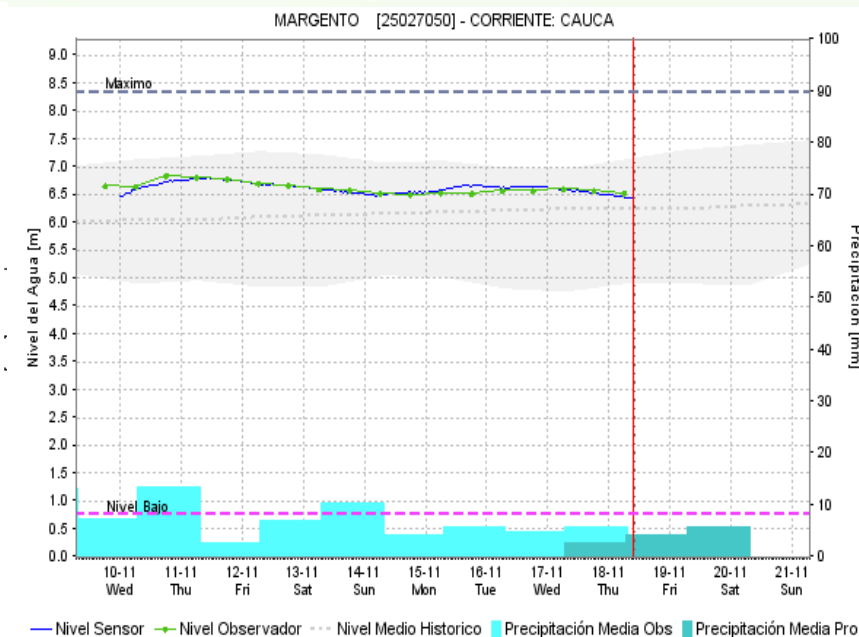
2.2.5 DIRECTOS AL CAUCA ENTRE PTO. VALDIVIA Y RÍO NECHÍ

Directos al
Cauca entre
Pto. Valdivia y
río Nechí

**Sin
alerta**

Niveles en descenso en el río Cauca en su tránsito por los municipios de Valdivia, Tarazá, Cáceres y Caucasia.

Niveles en descenso	Niveles en descenso en el río Cauca en el tramo Valdivia-Nechí. Se prevé que se mantenga dicha condición durante el día de hoy.

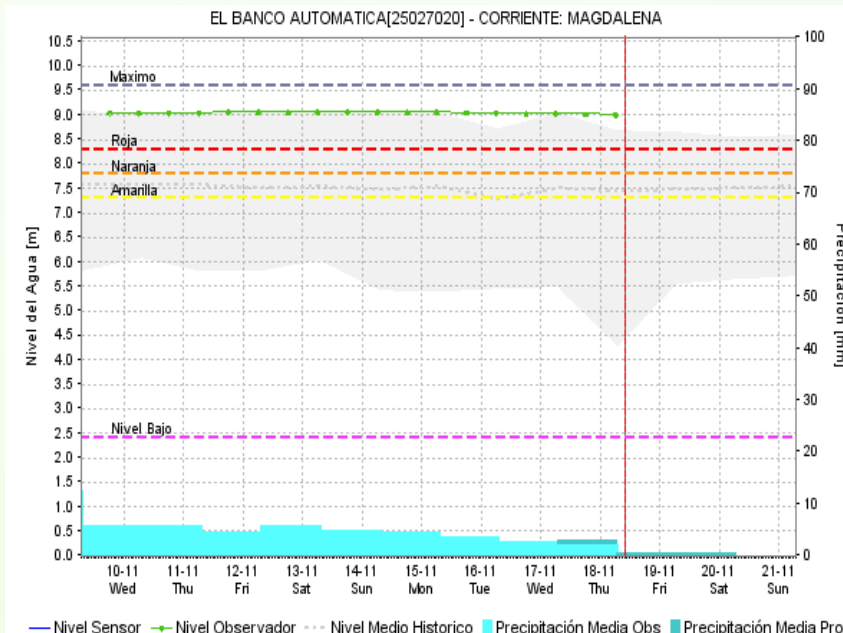
2.2.6 DIRECTOS AL BAJO MAGDALENA ENTRE EL BANCO Y EL PLATO

Directos Bajo
Magdalena
entre el Banco
y el Plato

Muy altos niveles en el río Magdalena, en el Brazo de Loba (El Banco San Martín de Loba, Hatillo de Loba, Barranco de Loba y Pinillos) y en el Brazo de Mompós (municipios de Guamal, San Sebastián de Buenavista, Mompós, San Zenón, Talaigua Nuevo, Santa Ana y Santa Bárbara de Pinto y Santa Ana). Se recomienda especial atención en los municipios de Hatillo de Loba, Barranco de Loba, El Banco, Santa Ana y Magangué.

Nota (12/11/2021): en el municipio de Hatillo de Loba (Bolívar), se registró inundación por ruptura del jarillón Diomedes, generando ingreso de aguas del río Magdalena en el corregimiento La Victoria.

Niveles estables	Niveles muy altos en el río Magdalena, en el Brazo de Loba y en el Brazo de Mompós. Especial atención en los municipios de Hatillo de Loba, Barranco de Loba, El Banco, Santa Ana y Magangué.
