# BOLETÍN HIDROMETEOROLÓGICO DE LA MOJANA

San Marcos, Sucre 23 de noviembre de 2021

BOLETÍN No: 466

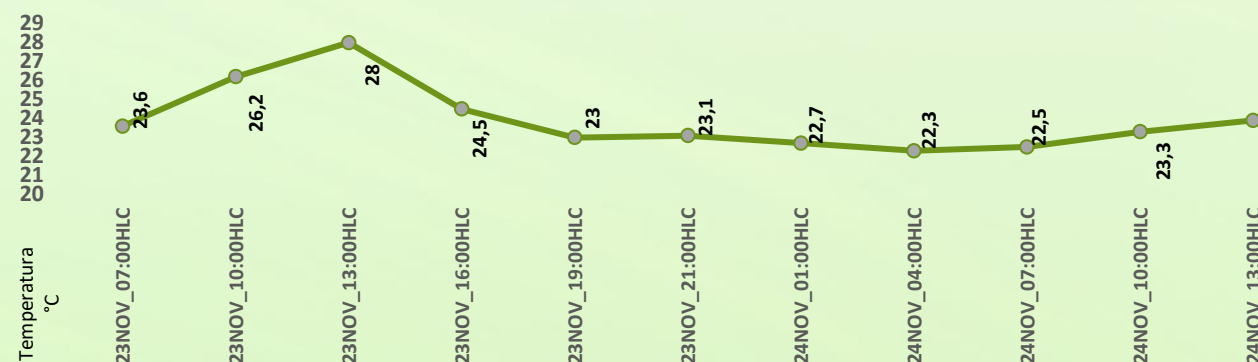
Pronóstico de temperaturas medias para los próximos 02 días

**Temperatura:** las temperaturas máximas oscilarán entre los 33°C y 34°C y las mínimas entre los 24°C y 25°C. Las sensaciones térmicas máximas estimadas oscilarán entre los 35°C y 36°C.
