# BOLETÍN HIDROMETEOROLÓGICO DE LA MOJANA

San Marcos, Sucre 29 de noviembre de 2021

BOLETÍN No: 470

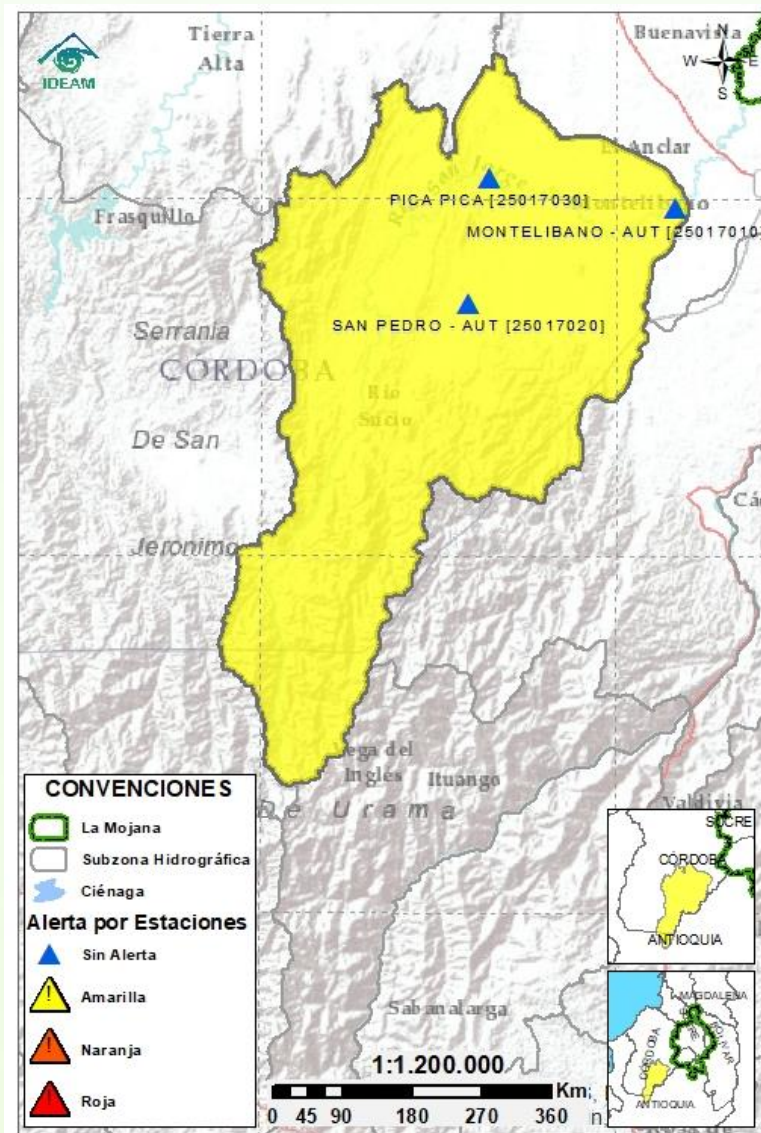
Cuenca alta  
del río San  
Jorge

Probabilidad de incrementos en el río San Jorge y sus aportantes; principalmente el río San Pedro en el municipio de Puerto Libertador. No se descartan nuevos incrementos a partir de la noche.
