BOLETÍN HIDROMETEOROLÓGICO DE LA MOJANA

San Marcos, Sucre 08 de diciembre de 2021

BOLETÍN No: 477

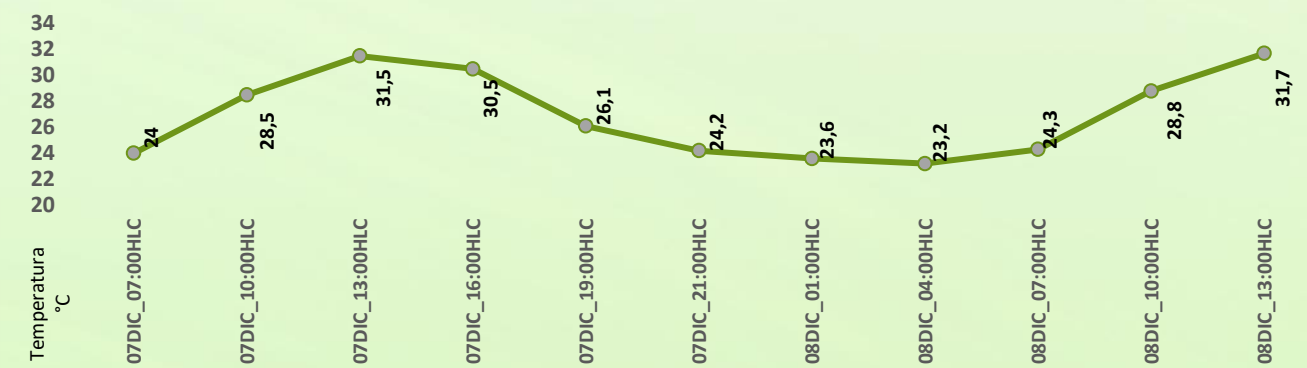
Pronóstico de temperaturas medias para los próximos 02 días

Temperatura: Las temperaturas máximas oscilarán entre los 33°C y 34°C y las mínimas entre los 24°C y 25°C. Las sensaciones térmicas máximas estimadas oscilarán entre los 34°C y 36°C.
