# BOLETÍN HIDROMETEOROLÓGICO DE LA MOJANA

San Marcos, Sucre 13 de diciembre de 2021

BOLETÍN No: 480

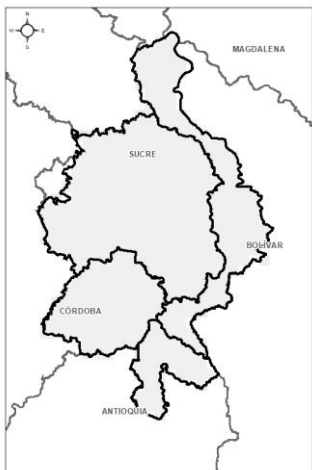
TARDE DEL 13 DE DICIEMBRE

NOCHE DEL 13 DE DICIEMBRE

MADRUGADA DEL 14 DE DICIEMBRE

ACUMULADO DEL 13 AL 14 DE DICIEMBRE

**Precipitación:** Se prevé permanezca la condición seca en todas las jornadas, en toda la región, con una pequeña probabilidad de lluvias en horas de la madrugada, hacia sectores de los municipios de Achí, Majagual, San Jacinto del Cauca y Nechí.

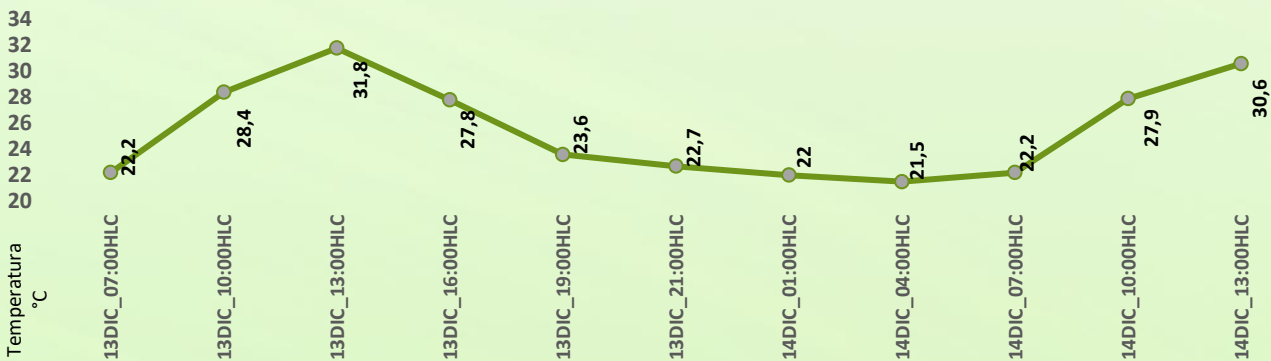
Pronóstico de temperaturas medias para los próximos 02 días

**Temperatura:** Las temperaturas máximas oscilarán entre los 33°C y 34°C y las mínimas entre los 24°C y 25°C. Las sensaciones térmicas máximas estimadas oscilarán entre los 34°C y 36°C.
