BOLETÍN HIDROMETEOROLÓGICO DE LA MOJANA

San Marcos, Sucre 15 de diciembre de 2021

BOLETÍN No: 482

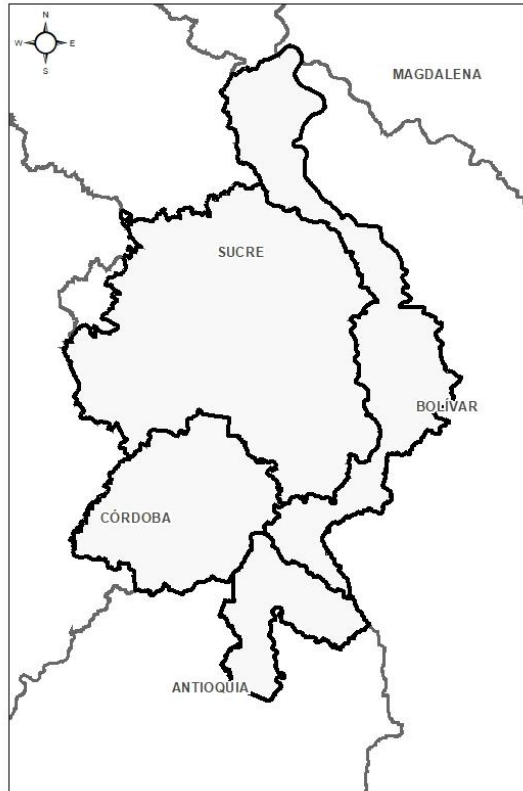
Precipitación estaciones de superficie.
14/12/2021 (07:00) – 15/12/2021 (07:00).
Fuente: IDEAM

Precipitación: Durante el día de ayer prevaleció la condición de cielo parcialmente nublado, sin lluvias en toda la región mojanera.

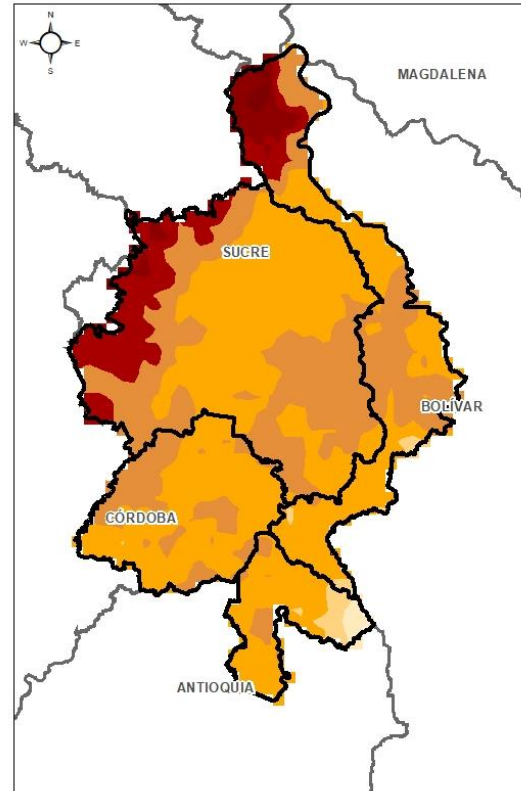
Temperatura superficial máxima por
estimación Satelital 14/12/2021
Fuente: IDEAM

Temperatura: Se registró una temperatura máxima de 34,1°C el día 14 de diciembre a las 16:00 horas en el municipio de San Benito Abad, y una mínima de 24,3°C en la madrugada del 15 de diciembre en el municipio de Ayapel.

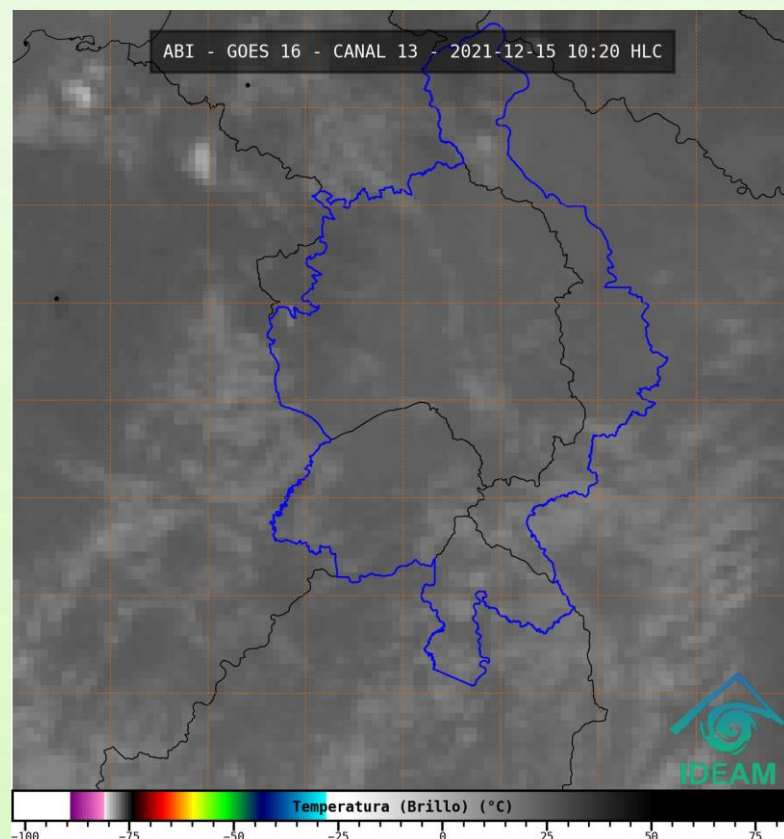
Imagen de satélite IR 10:20 HLC
Fuente: IDEAM

En las últimas horas ha predominado el tiempo seco, con escasa nubosidad en toda la región.

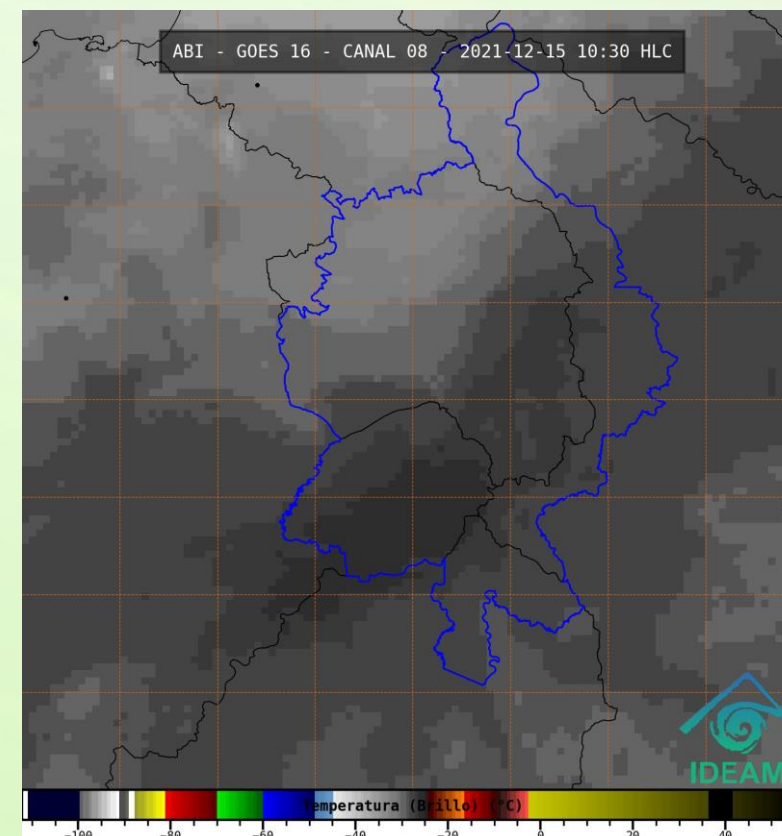
Imagen de satélite WV 10:30 HLC
Fuente: IDEAM

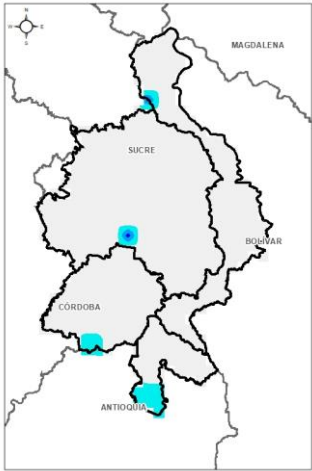
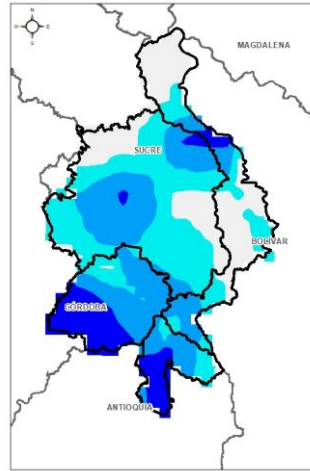
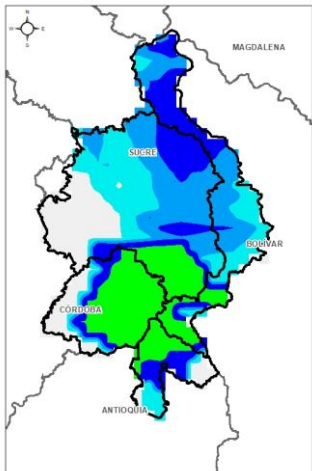
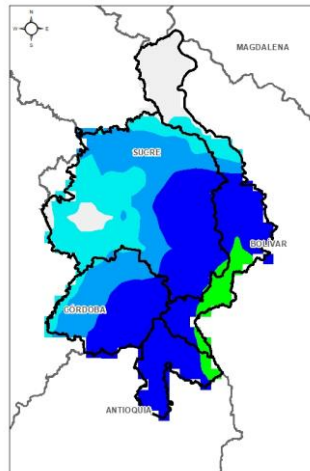
TARDE DEL 15 DE DICIEMBRE

NOCHE DEL 15 DE DICIEMBRE

MADRUGADA DEL 16 DE DICIEMBRE

ACUMULADO DEL 15 AL 16 DE DICIEMBRE

Precipitación: En horas de la tarde se prevé permanezca la condición seca en toda la región, luego en horas de la noche y madrugada, se tendrá un incremento de nubosidad, con probabilidad de lluvias en sectores de Guaranda, Majagual, Ayapel, Nechí, Achí y San Jacinto del Cauca.

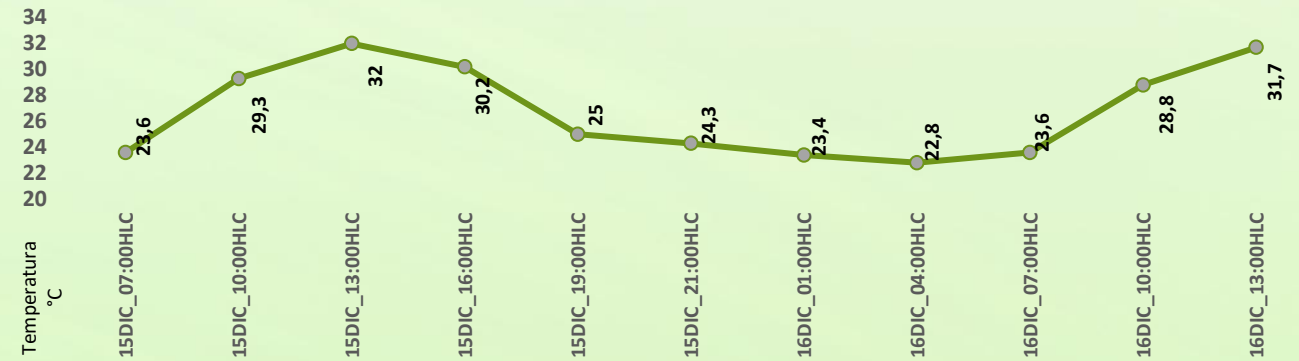
Pronóstico de temperaturas medias para los próximos 02 días

Temperatura: Las temperaturas máximas oscilarán entre los 33°C y 34°C y las mínimas entre los 24°C y 25°C. Las sensaciones térmicas máximas estimadas oscilarán entre los 34°C y 36°C.

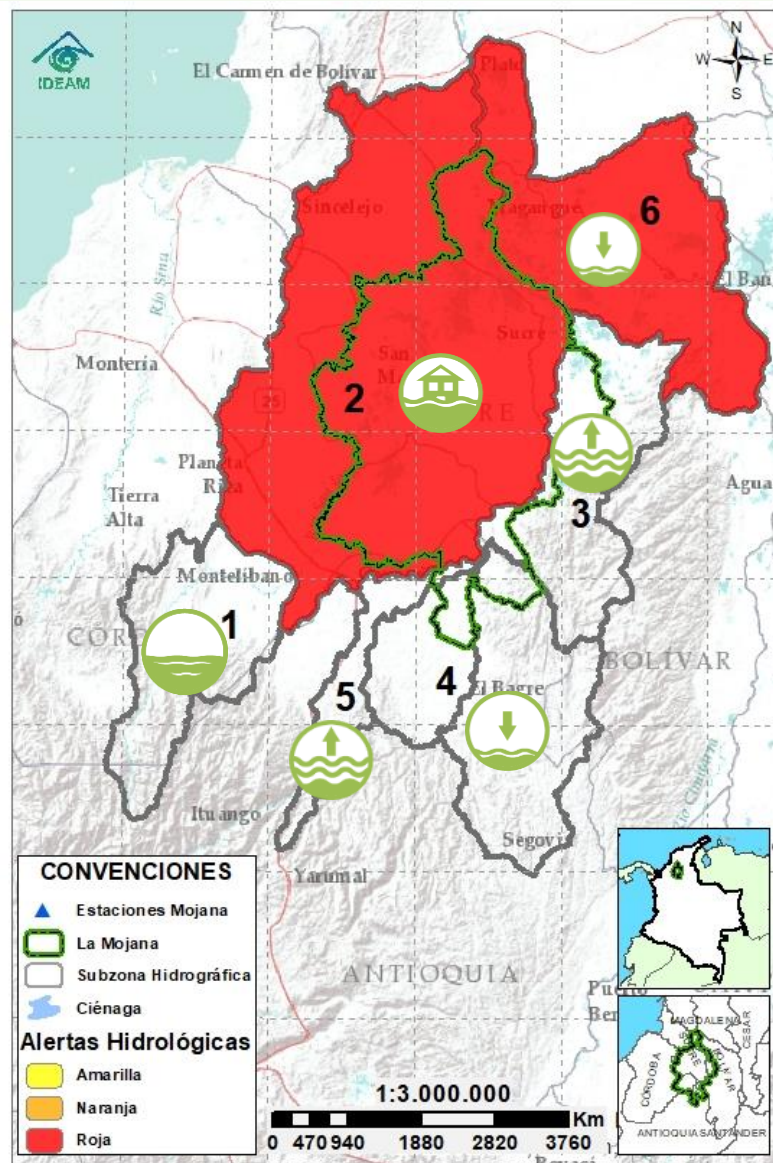
Condiciones hidrológicas antecedentes para el 14/12/2021

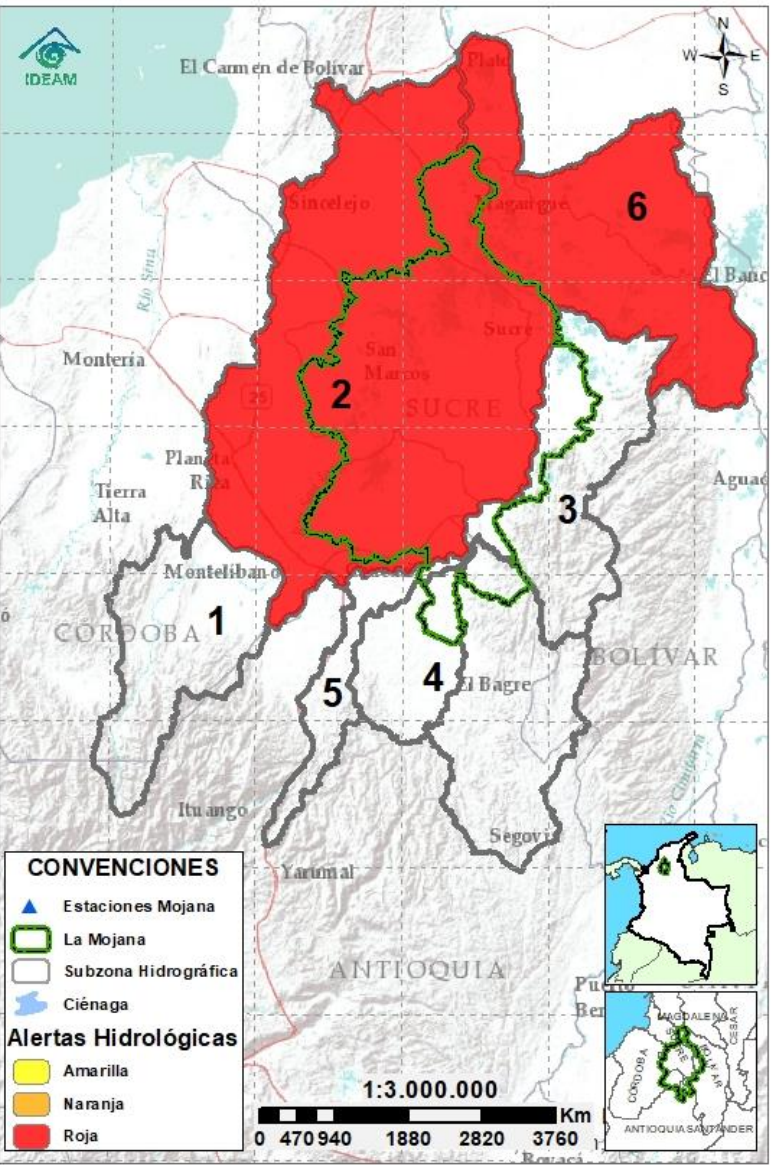
Descripción condiciones hidrológicas: descenso de niveles en las cuencas bajas de los ríos San Jorge y Magdalena (incluyendo Brazo de Loba y Brazo de Mompós); sin embargo, estos aún se mantienen muy altos. Se destaca para el Bajo San Jorge la persistencia de inundaciones, altos niveles en el sistema de ciénagas y el trasvase de caudal del río Cauca a través del sector Cara de Gato (San Jacinto del Cauca), punto por el cual está ingresando el 60 % del caudal del río Cauca hacia el Bajo San Jorge.

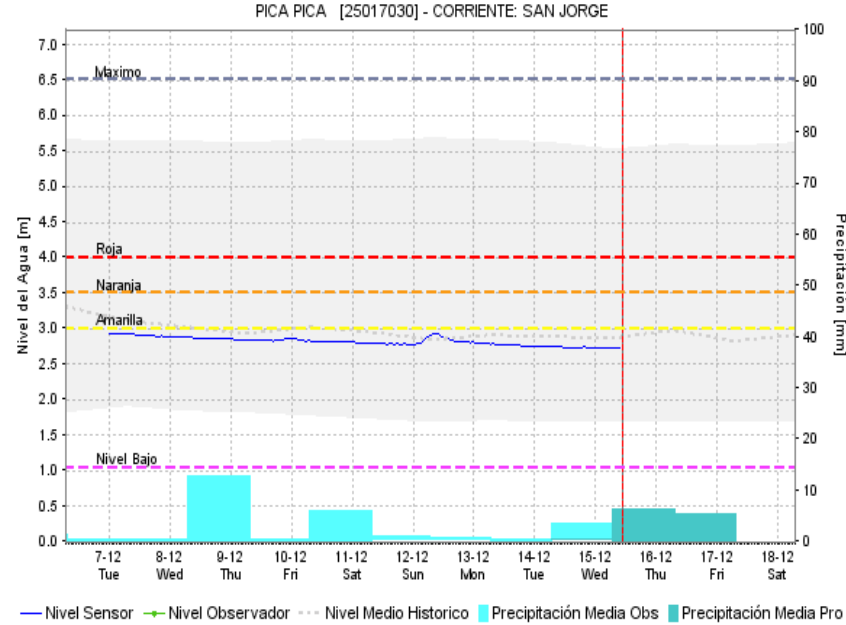
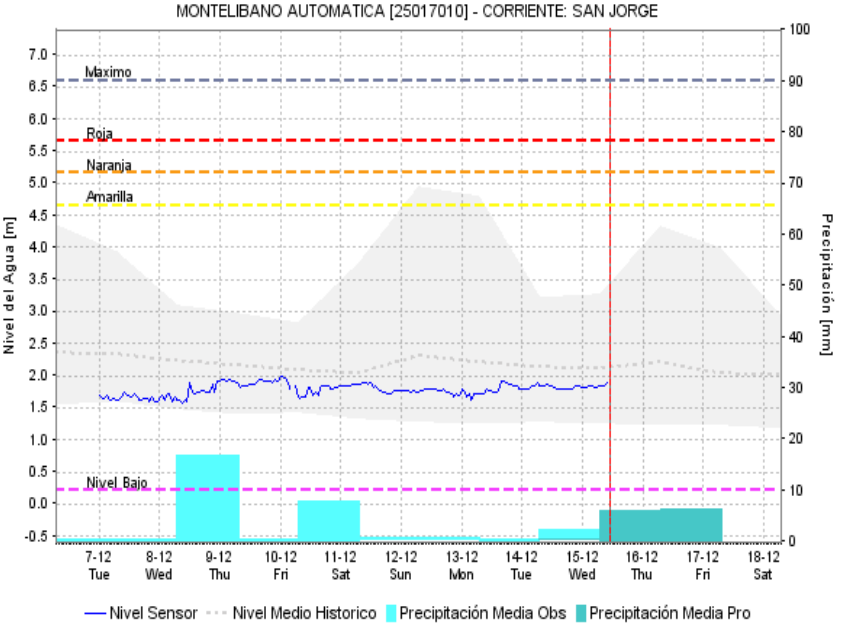
2.2.1 SUBZONA HIDROGRÁFICA DEL RÍO SAN JORGE CUENCA ALTA

Subzona hidrográfica	Alerta	Descripción
Cuenca alta del río San Jorge	Sin alerta	Niveles estables en el río San Jorge y en sus aportantes, los ríos San Pedro (Puerto Libertador) y Uré (San José de Uré), condición que se prevé se mantendría para los próximos días.

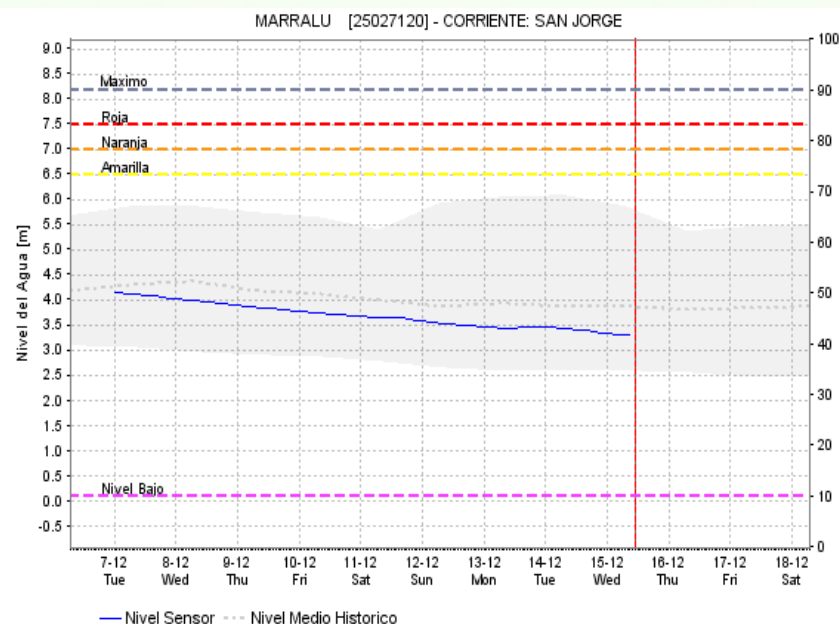
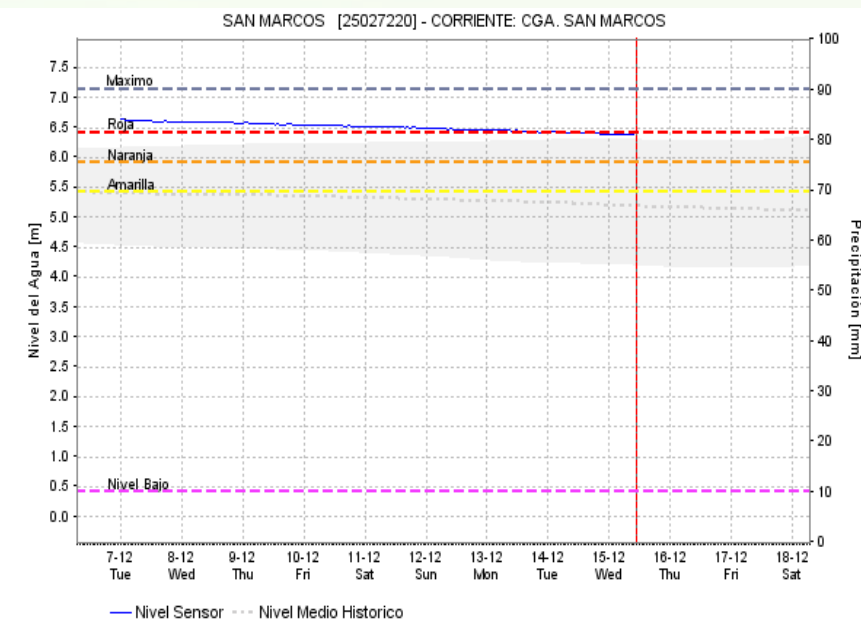
2.2.2 SUBZONA HIDROGRÁFICA DEL RÍO SAN JORGE CUENCA BAJA

Niveles en descenso en el río San Jorge en el tramo La Apartada-Ayapel, con niveles estables desde dicho punto hasta la desembocadura en el municipio de Pinillos, condición similar a la registrada en el sistema de ciénagas y caños. Se destaca la persistencia de: i) inundaciones en amplias zonas de la cuenca baja, ii) altos niveles en el sistema de ciénagas y iii) ingreso continuo de aguas del río Cauca a través del sector Cara de Gato.

Nota (27 de agosto al 06 de diciembre): transvase de caudal del río Cauca hacia el Bajo San Jorge, tras el rompimiento del río Cauca en el sector de Cara de Gato (27/08/2021), generando afectaciones por inundación en los municipios de Guaranda, Ayapel, Majagual y San Benito Abad.

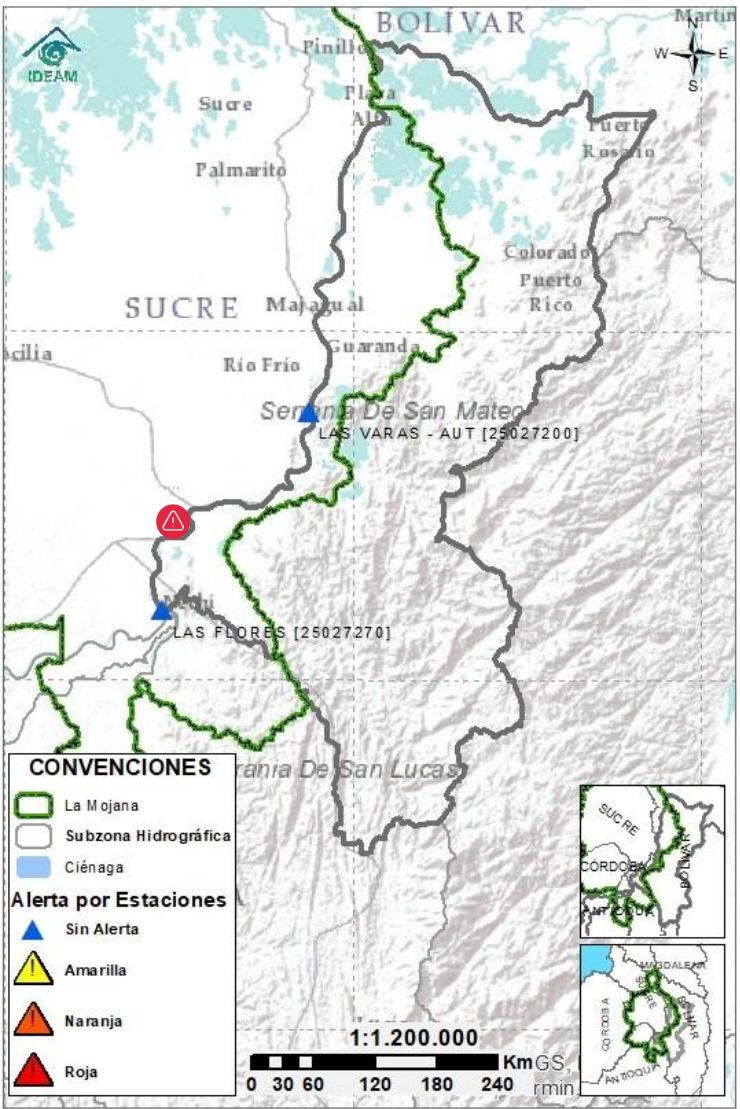
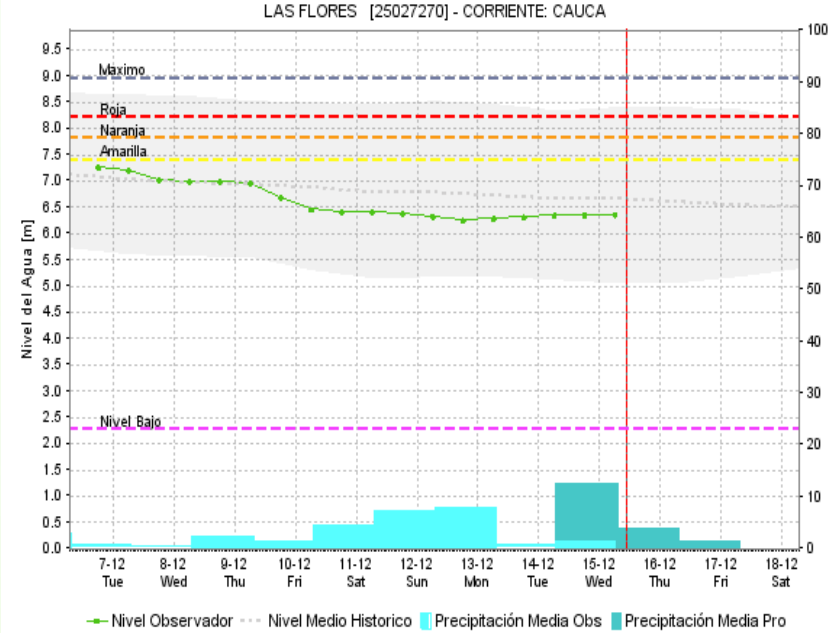
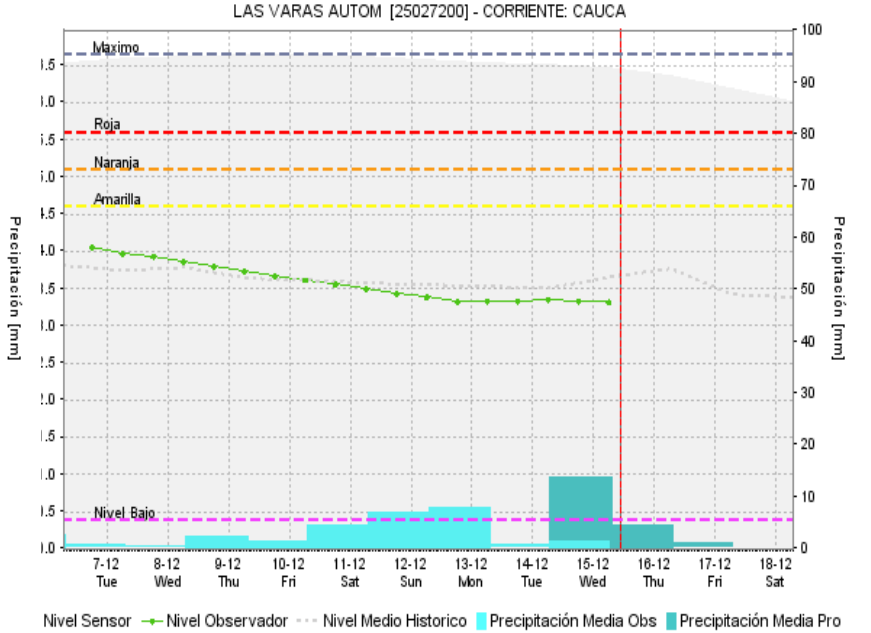
2.2.3 DIRECTOS AL BAJO CAUCA - CIÉNAGA LA RAYA ENTRE EL RÍO NECHÍ Y EL BRAZO DE LOBA

Subzona hidrográfica	Alerta	Descripción
Directos al bajo Cauca- Ciénaga La Raya entre el río Nechí y Brazo de Loba	Sin alerta	Descenso de niveles en el río Cauca en el tramo Nechí-Pinillos, condición predominante para las próximas horas. En el sector de Cara de Gato (San Jacinto del Cauca), se mantiene alerta roja puntual , por trasvase de caudal del río Cauca hacia el Bajo San Jorge. Nota (27 de agosto): rompimiento del dique por el río Cauca en el sector Cara de Gato (San Jacinto del Cauca), generando el ingreso de agua del río Cauca al Bajo San Jorge.

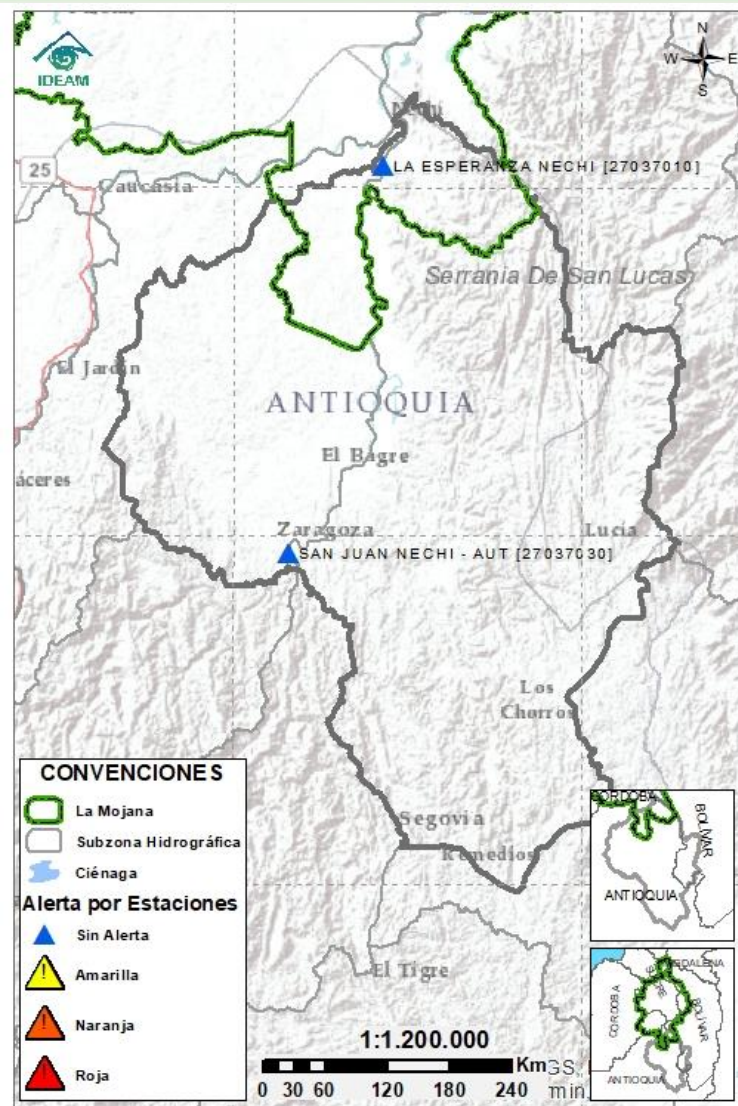
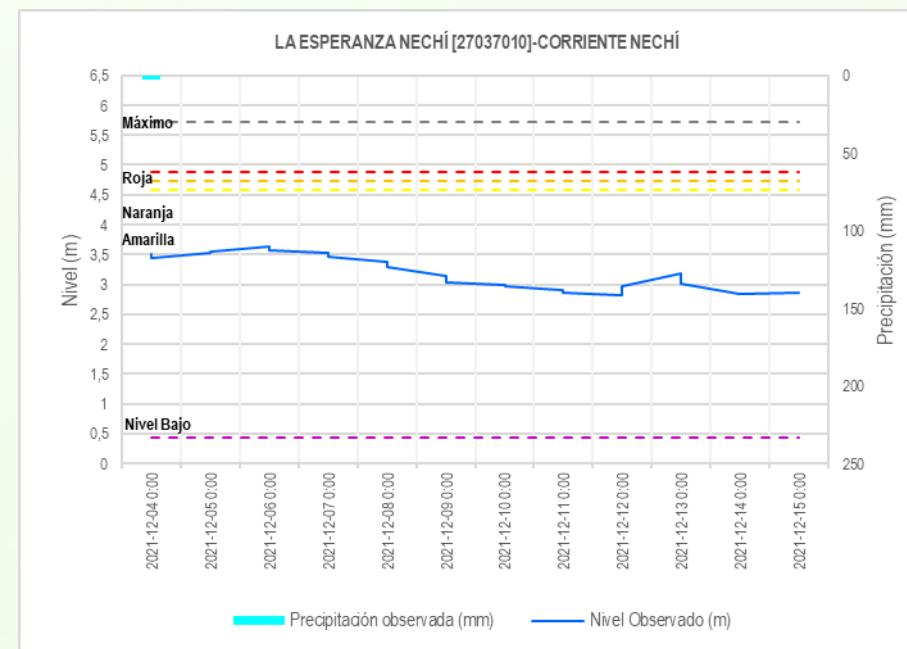
2.2.4 SUBZONA HIDROGRÁFICA DEL RÍO NECHÍ CUENCA BAJA

Subzona hidrográfica	Alerta	Descripción
Cuenca baja del río Nechí	Sin alerta	Niveles estables en el Bajo Nechí y en sus aportantes, condición que se prevé persista para el día de hoy.

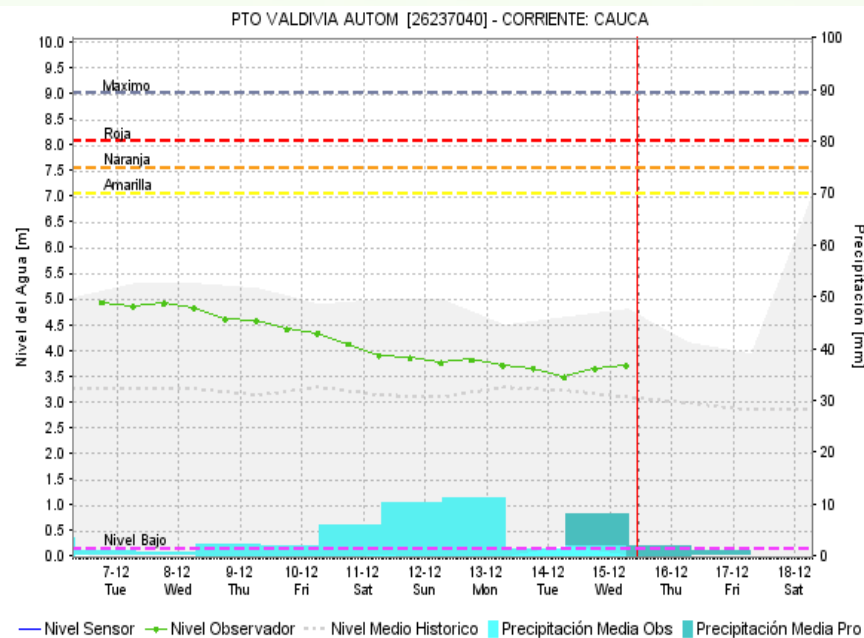
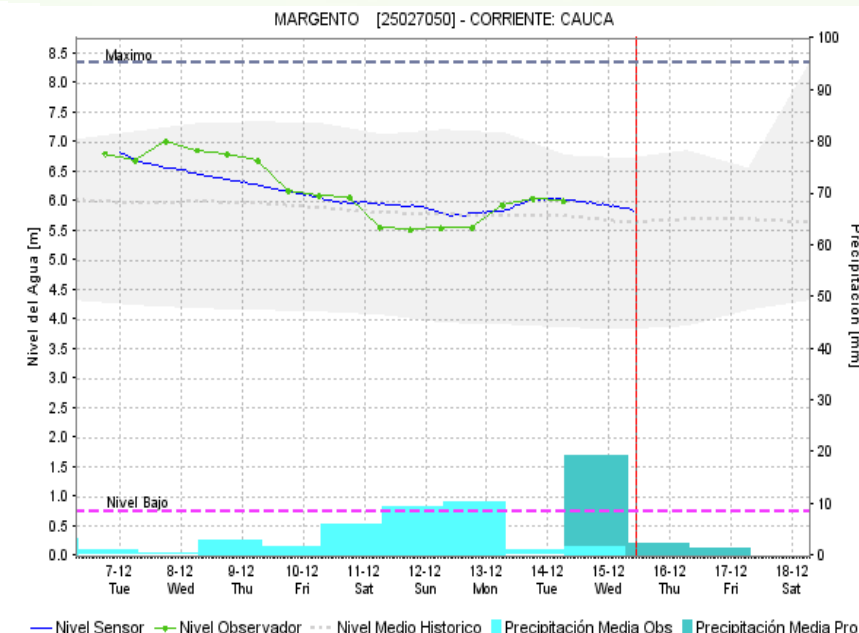
2.2.5 DIRECTOS AL CAUCA ENTRE PTO. VALDIVIA Y RÍO NECHÍ

Niveles en descenso en el río Cauca en el tramo comprendido entre los municipios de Cáceres, Caucasia y Nechí; no obstante, a la altura de Puerto Valdivia se registra leve incremento de nivel, el cual estaría en tránsito en las próximas horas.

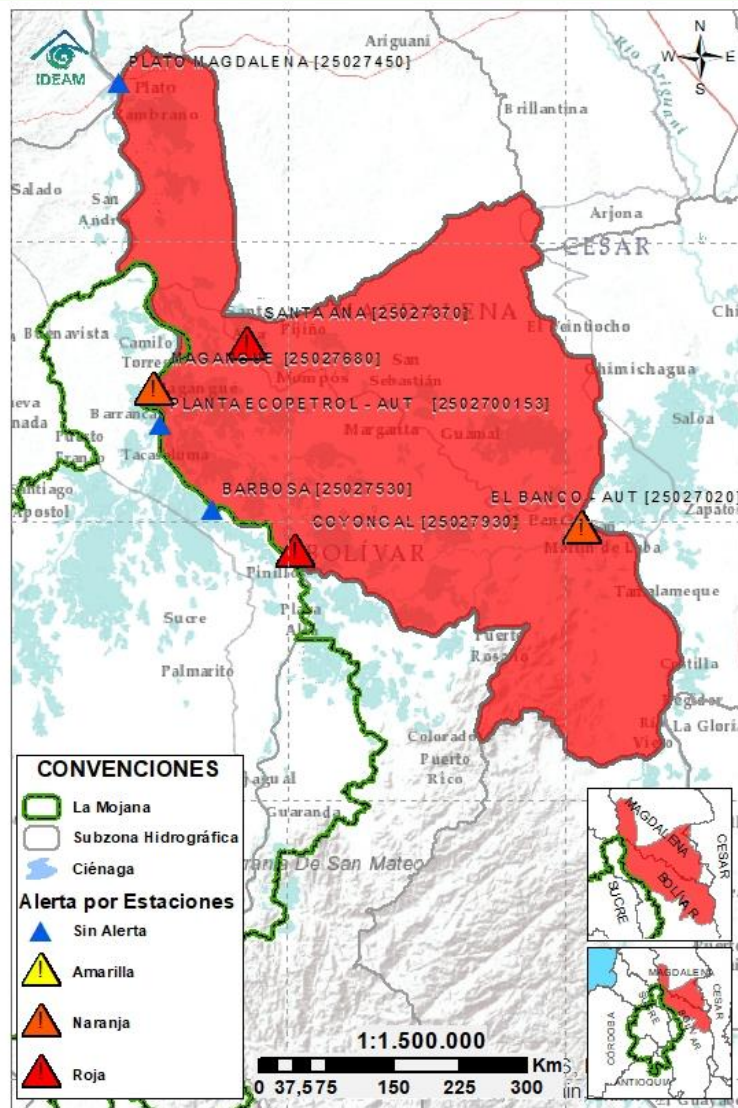
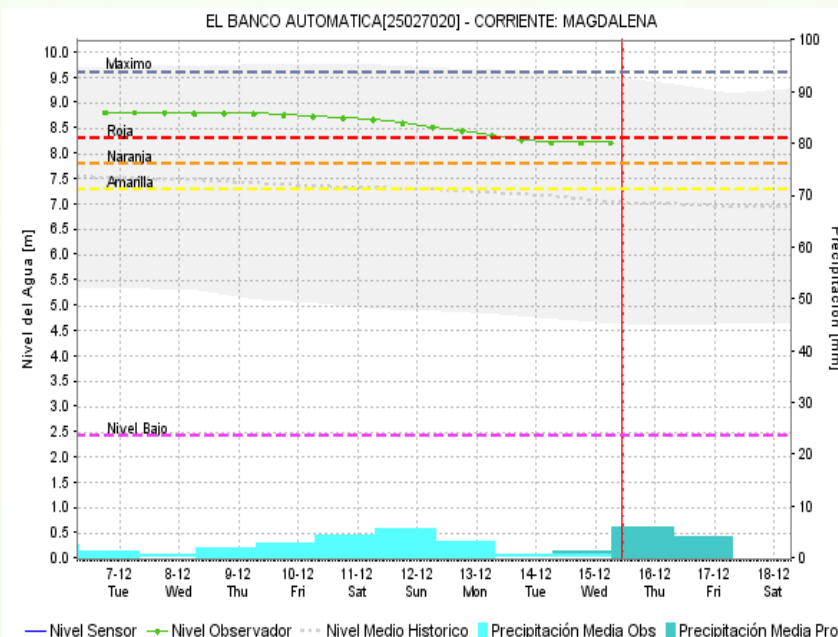
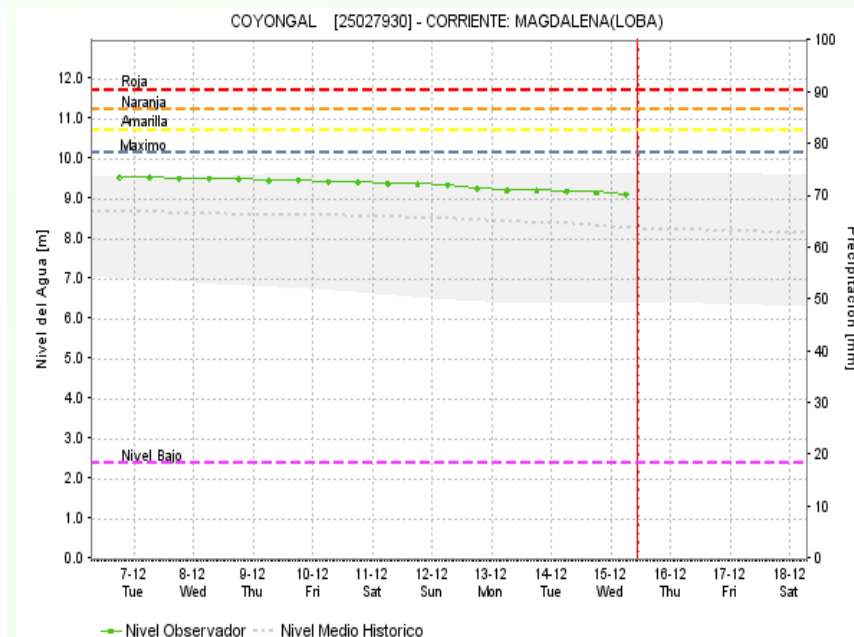
2.2.6 DIRECTOS AL BAJO MAGDALENA ENTRE EL BANCO Y EL PLATO

Subzona hidrográfica	Alerta	Descripción
Directos Bajo Magdalena entre el Banco y el Plato		Niveles altos en condición de descenso en el Bajo Magdalena, el Brazo de Mompós (municipios de Guamal, San Sebastián de Buenavista, Mompós, San Zenón, Talaigua Nuevo, Santa Ana y Santa Bárbara de Pinto) y el Brazo de Loba (El Banco San Martin de Loba, Hatillo de Loba, Barranco de Loba y Pinillos). Especial atención en los municipios de Hatillo de Loba, Barranco de Loba, El Banco y Magangué.
