BOLETÍN HIDROMETEOROLÓGICO DE LA MOJANA

San Marcos, Sucre 23 de diciembre de 2021

BOLETÍN No: 488

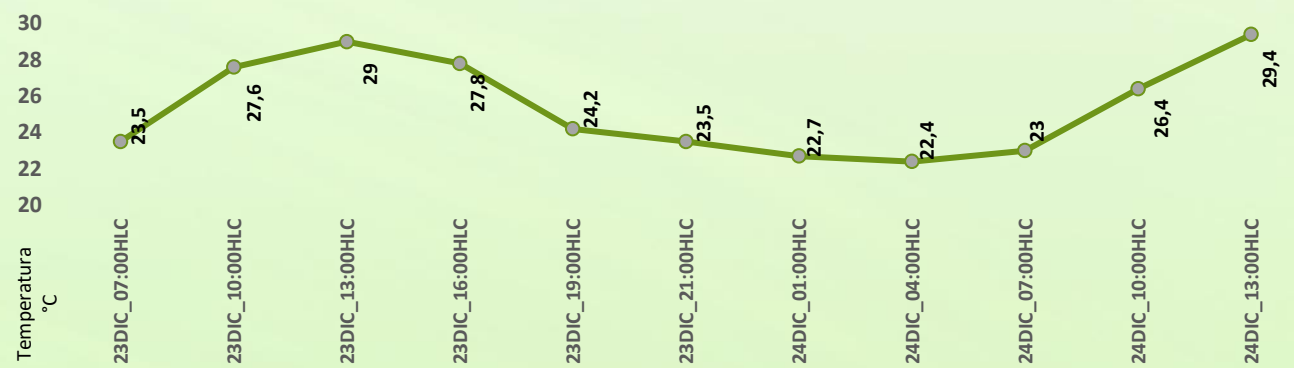
Pronóstico de temperaturas medias para los próximos 02 días

Temperatura: Las temperaturas máximas oscilarán entre los 33°C y 34°C y las mínimas entre los 24°C y 25°C. Las sensaciones térmicas máximas estimadas oscilarán entre los 34°C y 36°C.

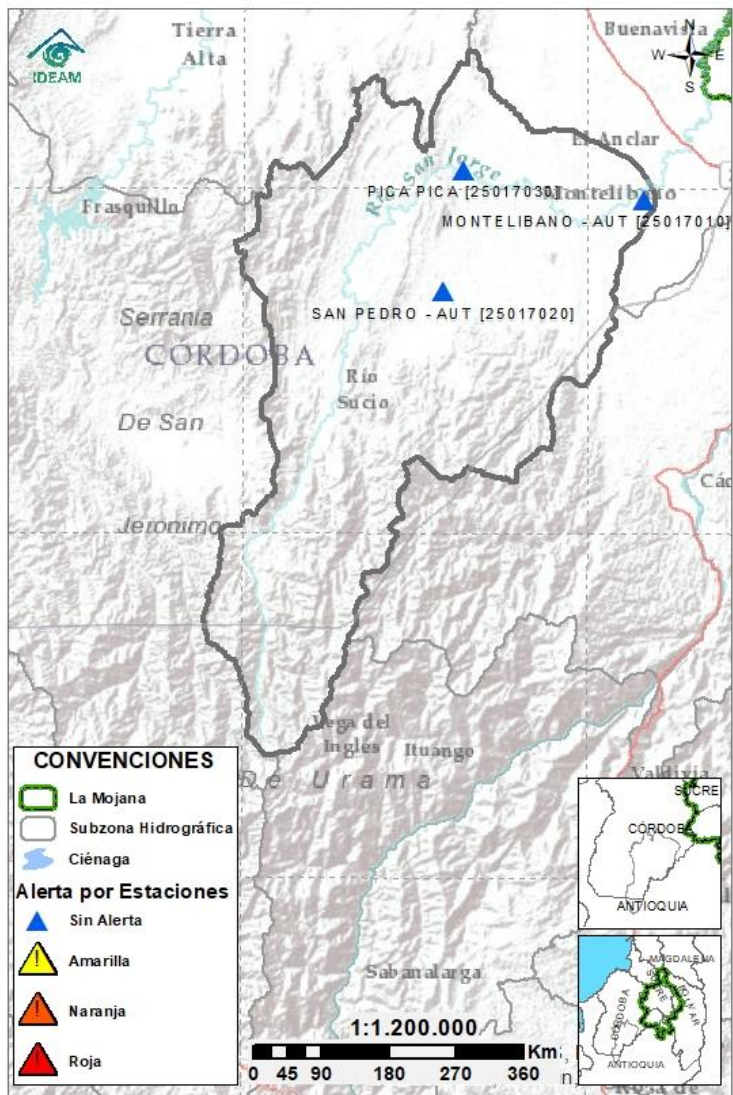
2.2.1 SUBZONA HIDROGRÁFICA DEL RÍO SAN JORGE CUENCA ALTA

Subzona hidrográfica	Alerta	Descripción
Cuenca alta del río San Jorge	Sin alerta	Niveles estables con ligeras variaciones en el río San Jorge en su recorrido por los municipios de Puerto Libertador y Montelíbano, así como en sus aportantes: los ríos San Pedro (Puerto Libertador) y Uré (San José de Uré). No se descartan ascensos ligeros durante los próximos días.
