BOLETÍN HIDROMETEOROLÓGICO DE LA MOJANA

San Marcos, Sucre 29 de diciembre de 2021

BOLETÍN No: 491

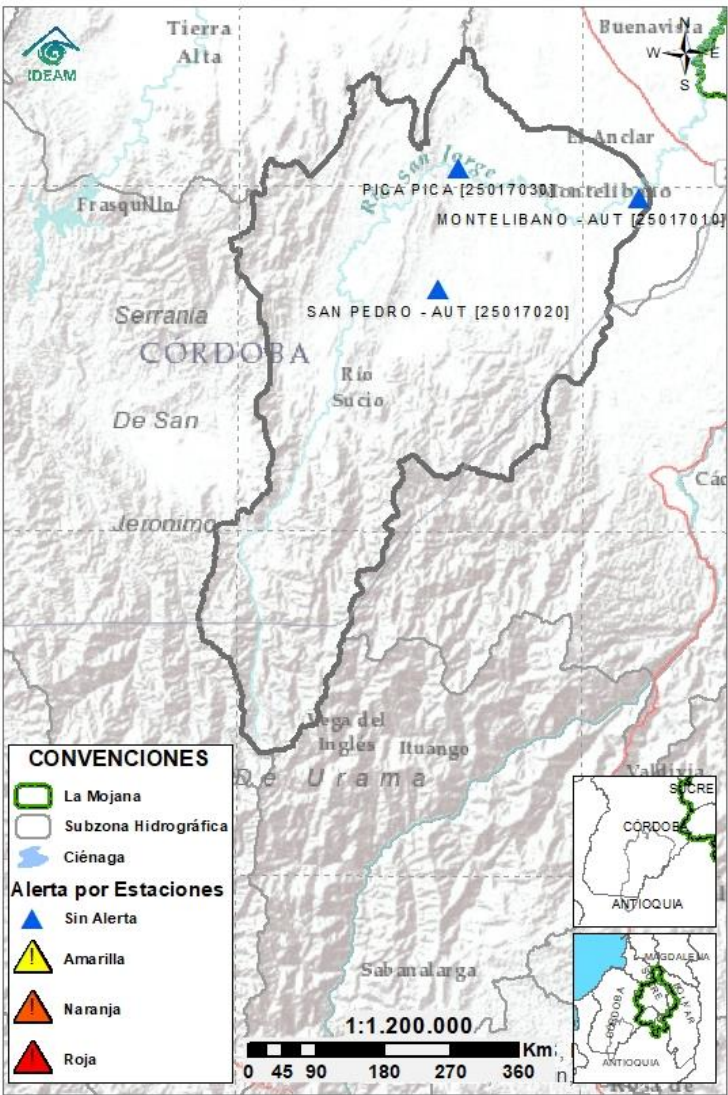
2.2.1 SUBZONA HIDROGRÁFICA DEL RÍO SAN JORGE CUENCA ALTA

Subzona hidrográfica	Alerta	Descripción
Cuenca alta del río San Jorge	Sin alerta	Descenso del río San Jorge en su recorrido por el municipio de Montelibano. Se prevé que en las próximas horas se registre la estabilización de niveles.

Niveles en descenso	Descenso del río San Jorge en su recorrido por el municipio de Montelíbano. Se prevé que en las próximas horas se registre la estabilización de niveles.
