BOLETÍN HIDROMETEOROLÓGICO DE LA MOJANA

San Marcos, Sucre 19 de enero de 2022

BOLETÍN No: 505

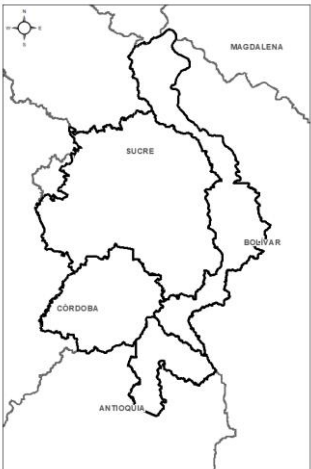
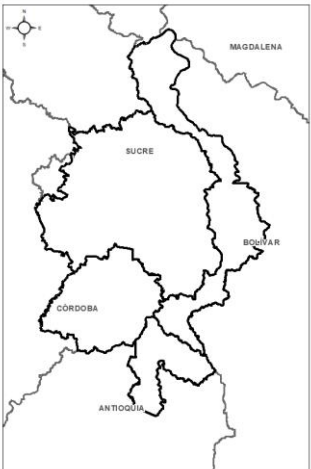
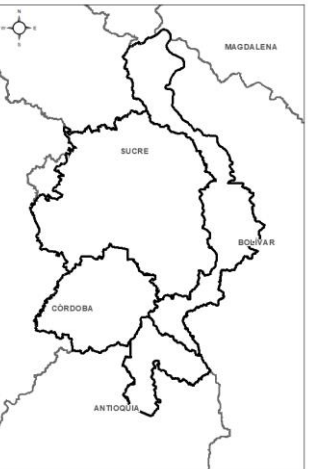
TARDE DEL 19 DE ENERO

NOCHE DEL 19 DE ENERO

MADRUGADA DEL 20 DE ENERO

ACUMULADO DEL 19 AL 20 DE ENERO

Precipitación: se prevé que el día de hoy predomine el tiempo seco en la región.

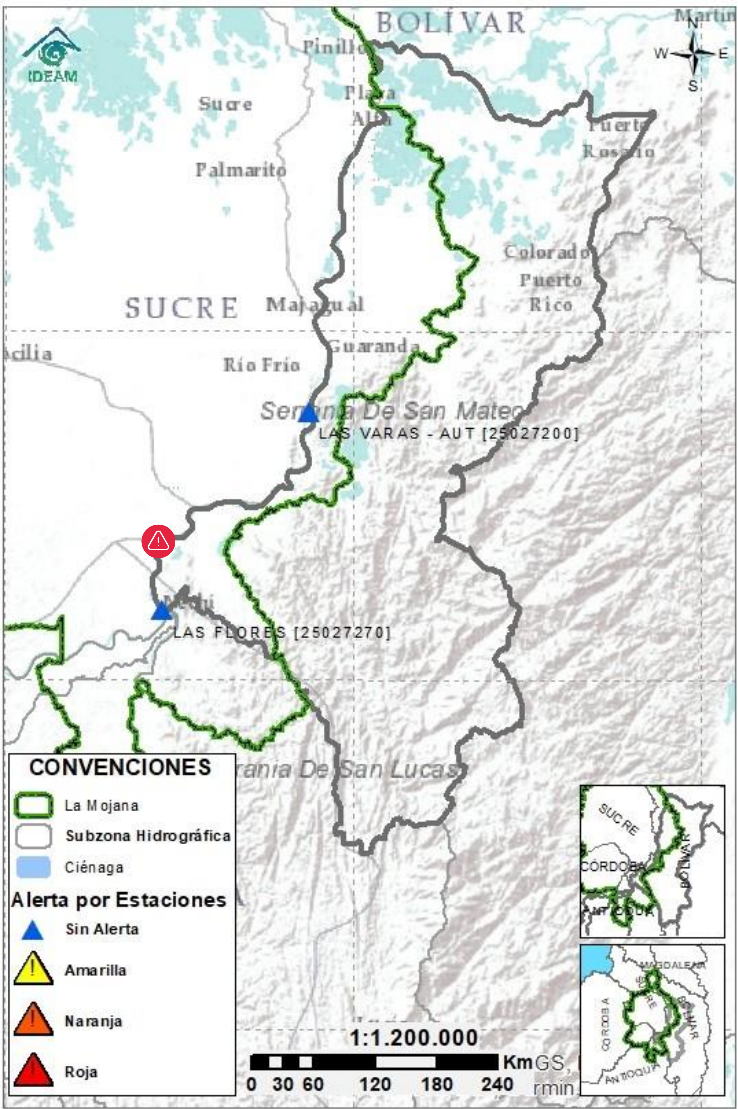
2.2.3 DIRECTOS AL BAJO CAUCA - CIÉNAGA LA RAYA ENTRE EL RÍO NECHÍ Y EL BRAZO DE LOBA

Niveles en ascenso en el Bajo Cauca, tramo Nechí-Guaranda, debido a los aportes del río Nechí. En el sector de Cara de Gato (San Jacinto del Cauca), se mantiene **alerta roja puntual**, por trasvase de caudal del río Cauca hacia el Bajo San Jorge, por lo que se advierte a las áreas inundadas estar atentas ante el posible incremento de nivel en las próximas horas.

Nota (27 de agosto): rompimiento del dique por el río Cauca en el sector Cara de Gato (San Jacinto del Cauca), generando el ingreso de agua del río Cauca al Bajo San Jorge.

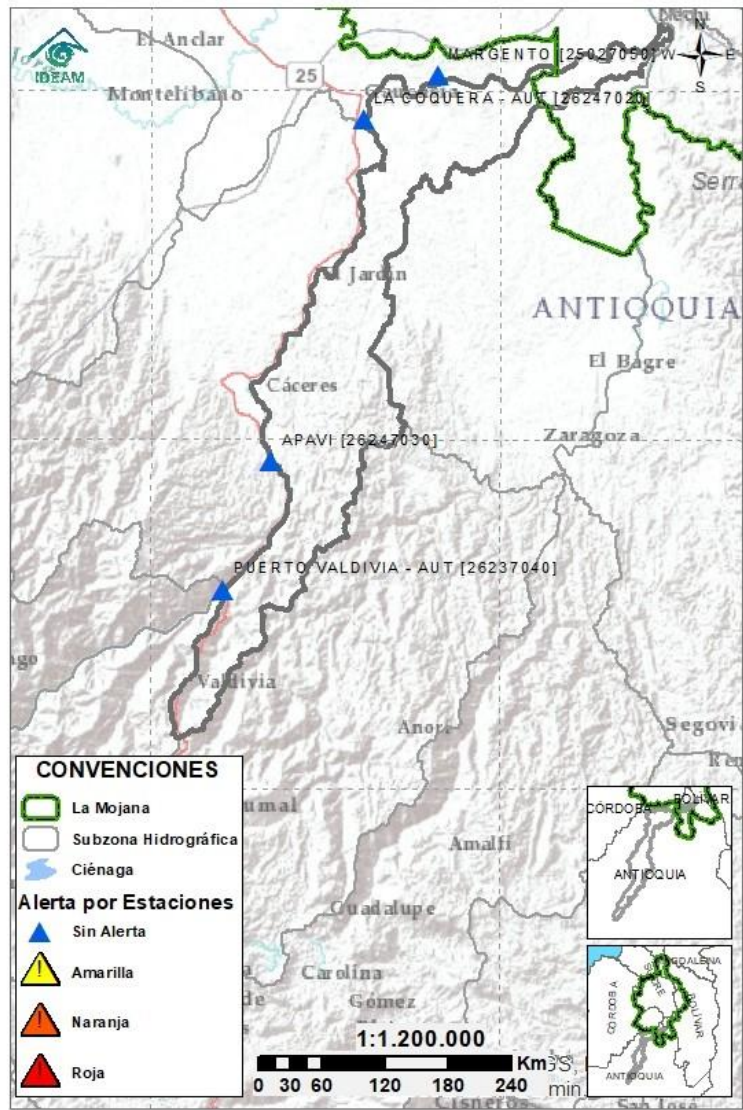
2.2.5 DIRECTOS AL CAUCA ENTRE PTO. VALDIVIA Y RÍO NECHÍ

Subzona hidrográfica	Alerta	Descripción
Directos al Cauca entre Pto. Valdivia y río Nechí	Sin alerta	Descenso de niveles en el río Cauca en el tramo entre los municipios de Caucasia y Nechí; sin embargo, a la altura de Cáceres se registra ascenso de nivel ante los aportes de la cuenca del río Tarazá.
