# BOLETÍN HIDROMETEOROLÓGICO DE LA MOJANA

San Marcos, Sucre 27 de enero de 2022

BOLETÍN No: 511

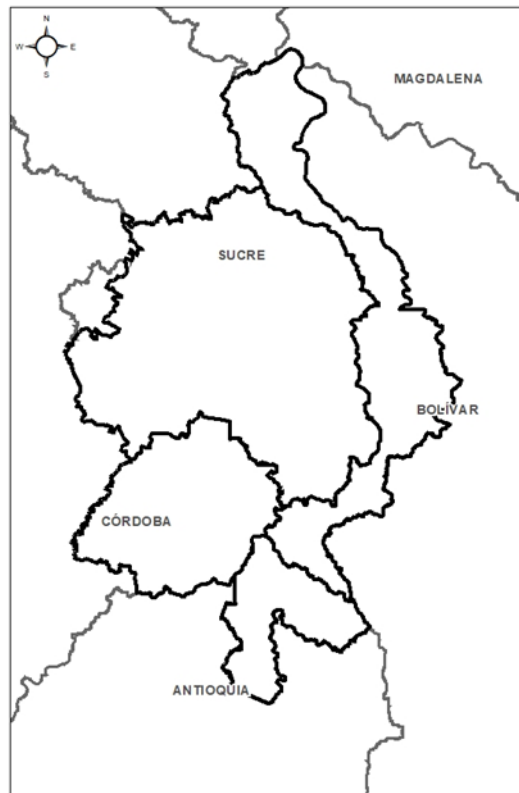
Precipitación acumulada  
26/01/2022 (07:00) – 27/01/2022 (07:00).  
Fuente: IDEAM

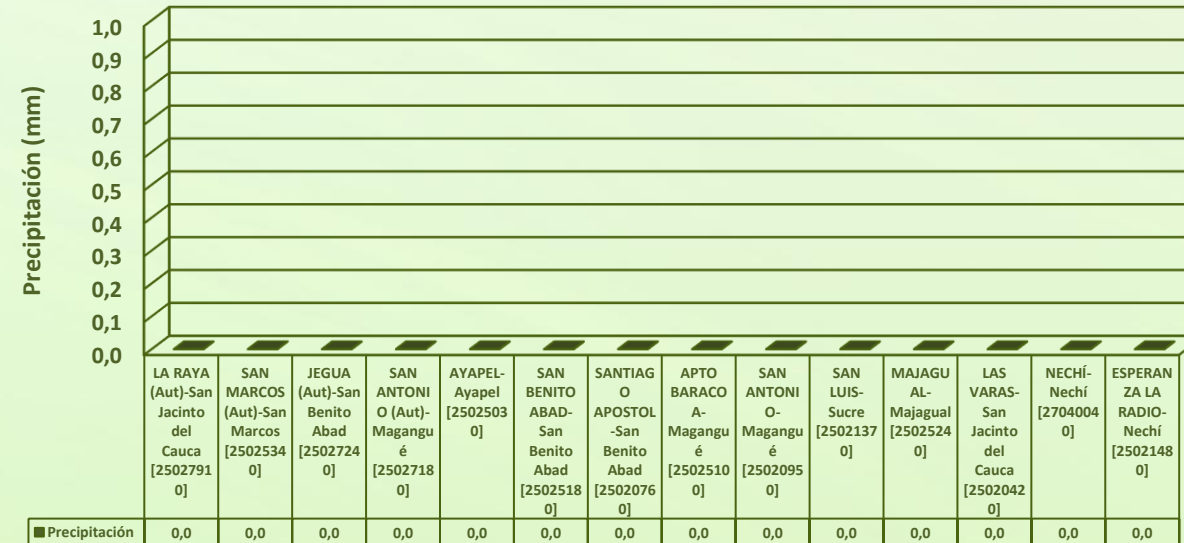
## Lluvia Registrada el 26 Enero de 2022

**Precipitación:** Sin llluvias.

**Temperatura:** se registró una temperatura máxima de 34,6°C el día 26 de enero a las 15:00 horas en el municipio de San Marcos, y una mínima de 24,6°C en la madrugada del 27 de enero en el municipio de Ayapel.

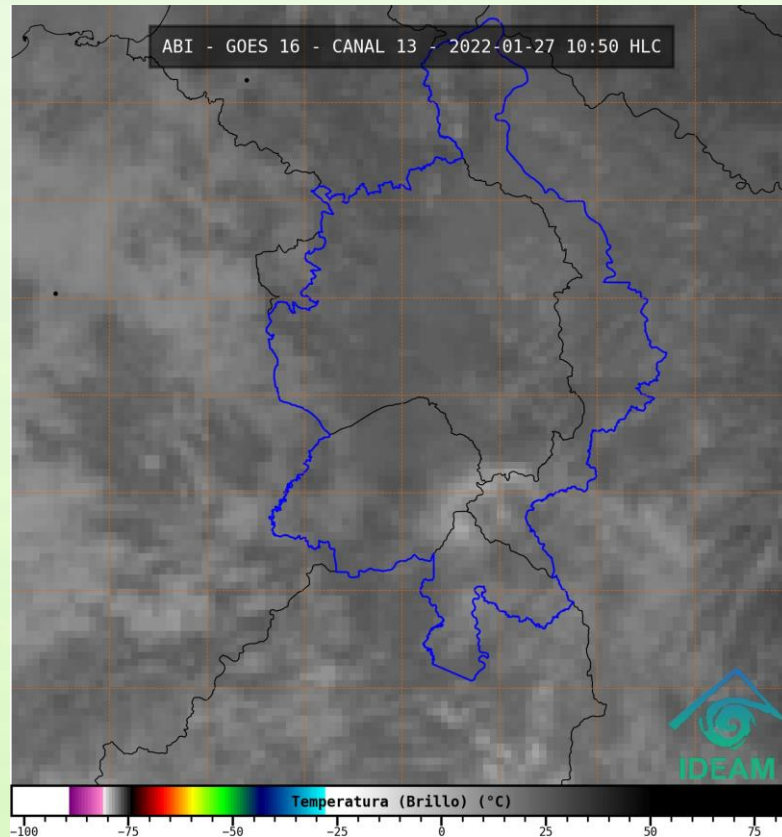
Imagen de satélite IR 10:50 HLC  
Fuente: IDEAM

En las últimas horas el cielo con escasa nubosidad, y condición seca.

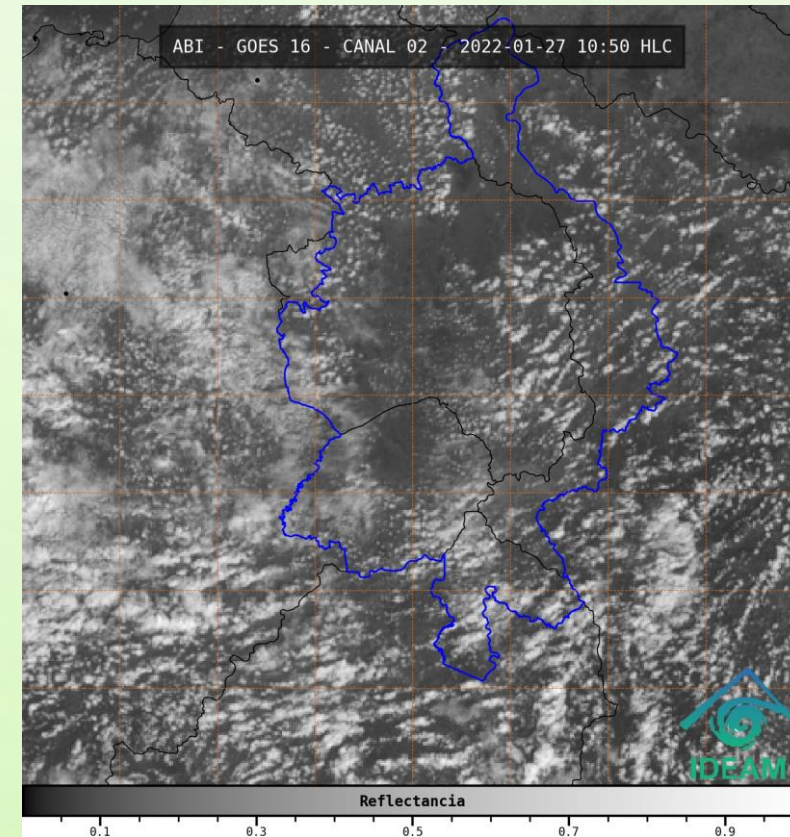
Imagen de satélite visible 09:50 HLC  
Fuente: IDEAM

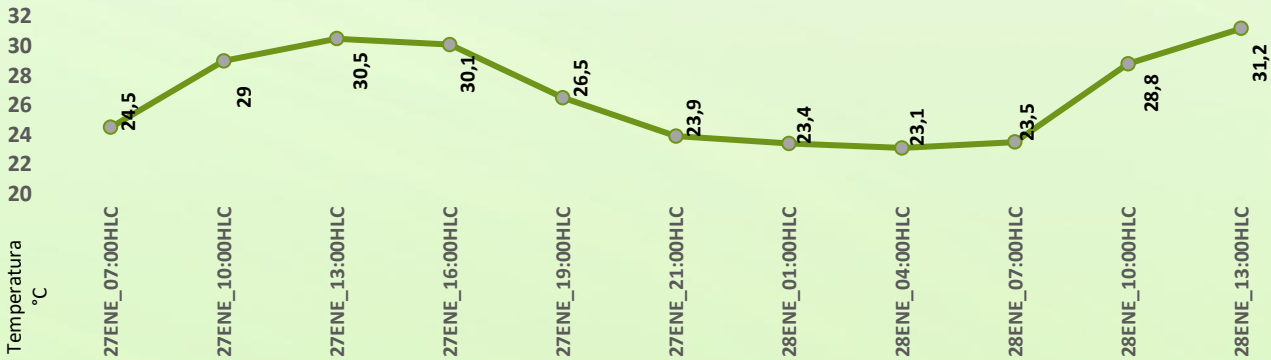
Pronóstico de temperaturas medias para los próximos 02 días

**Temperatura:** las temperaturas máximas oscilarán entre los 34°C y 35°C y las mínimas entre los 23°C y 25°C. Las sensaciones térmicas máximas estimadas oscilarán entre los 35°C y 37°C.

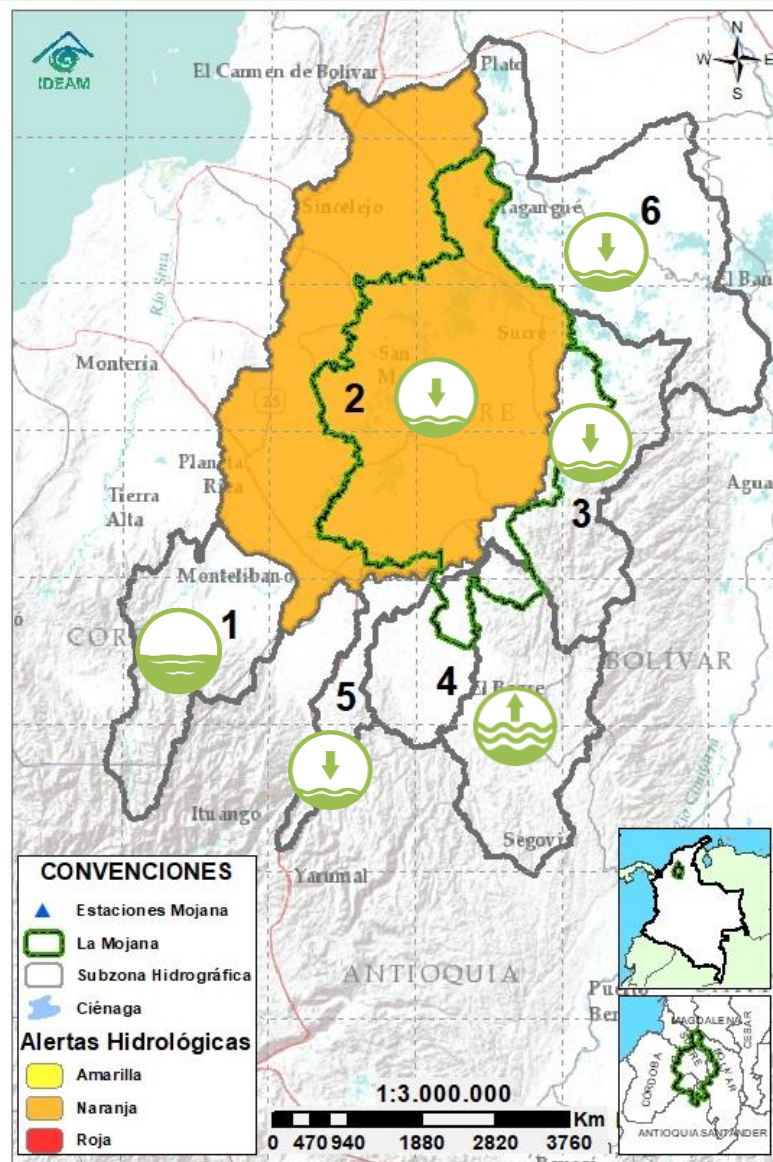
Condiciones hidrológicas antecedentes para el 26/01/2022

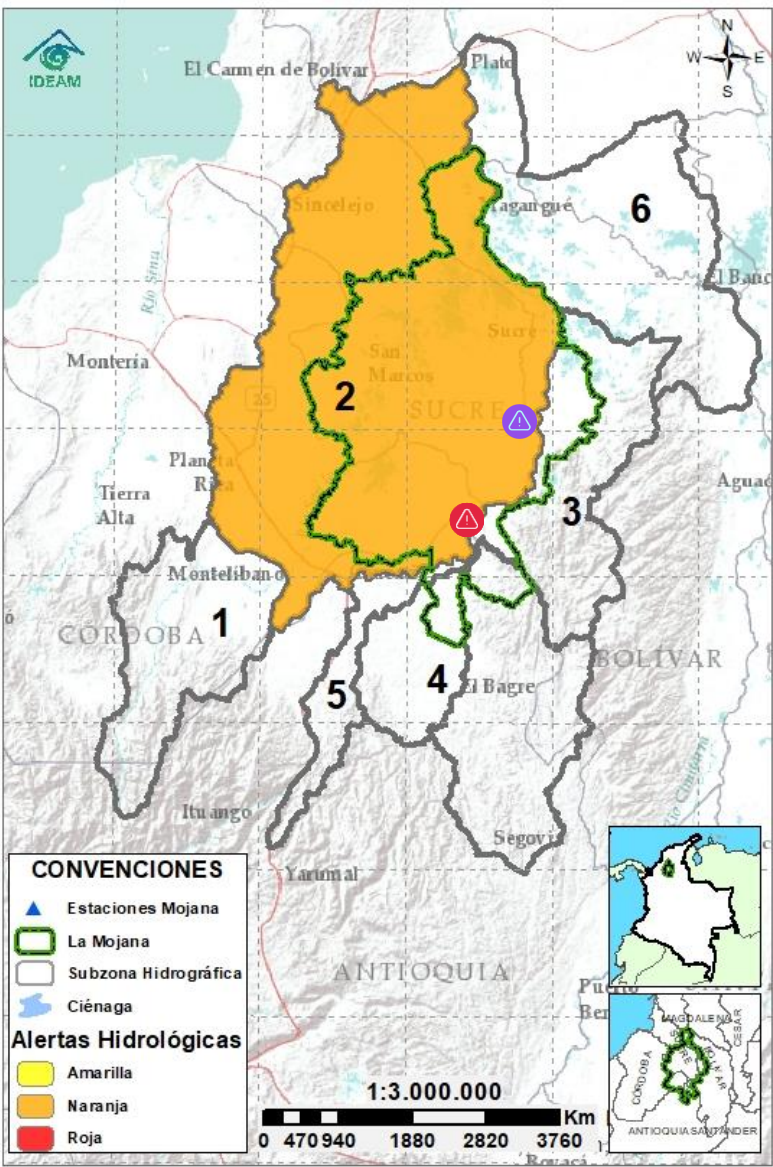
**Descripción condiciones hidrológicas:** se mantiene el descenso de niveles en las cuencas bajas de los ríos Cauca, Nechí, Magdalena y San Jorge. Alerta naranja el Bajo San Jorge, ante la persistencia de inundaciones por el continuo ingreso del río Cauca a través de Cara de Gato, punto en el que se tiene alerta roja puntual. Adicionalmente, en el caño Mojana (municipio de Majagual), se tiene alerta puntual por bajos niveles.

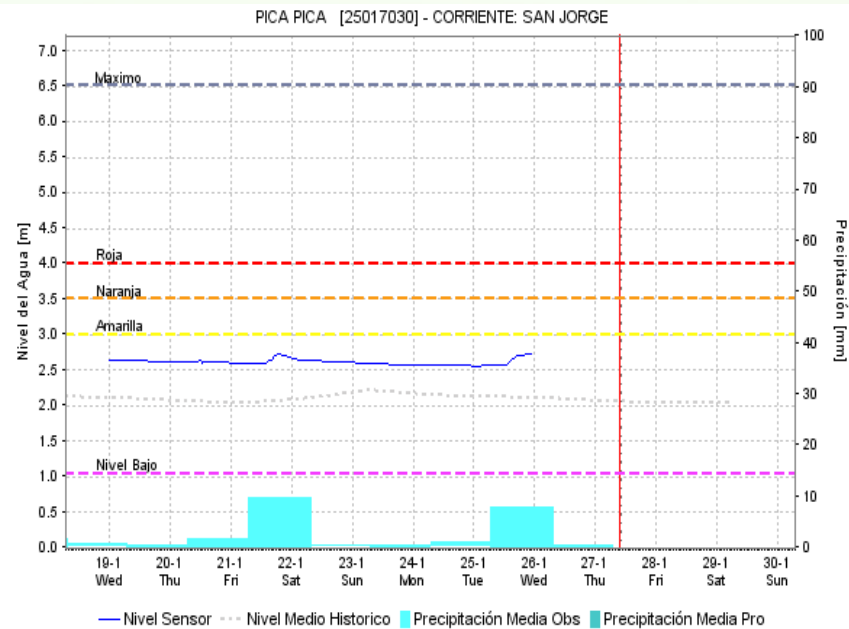
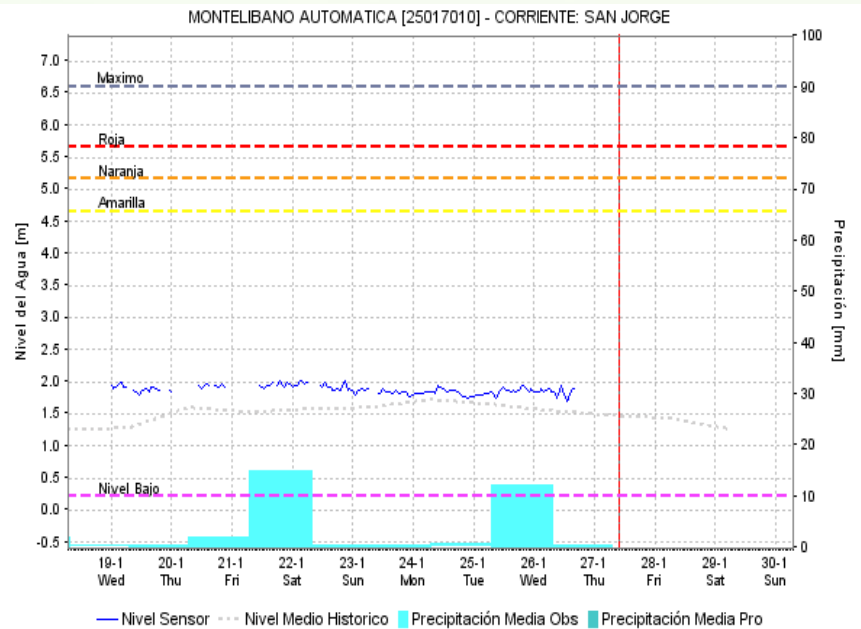
## 2.2.1 SUBZONA HIDROGRÁFICA DEL RÍO SAN JORGE CUENCA ALTA

Subzona hidrográfica	Alerta	Descripción
Cuenca alta del río San Jorge	Sin alerta	Niveles estables en la cuenca alta del río San Jorge, así como en sus aportantes los ríos San Pedro y Uré. Se prevé se mantengan niveles estables para las próximas horas.

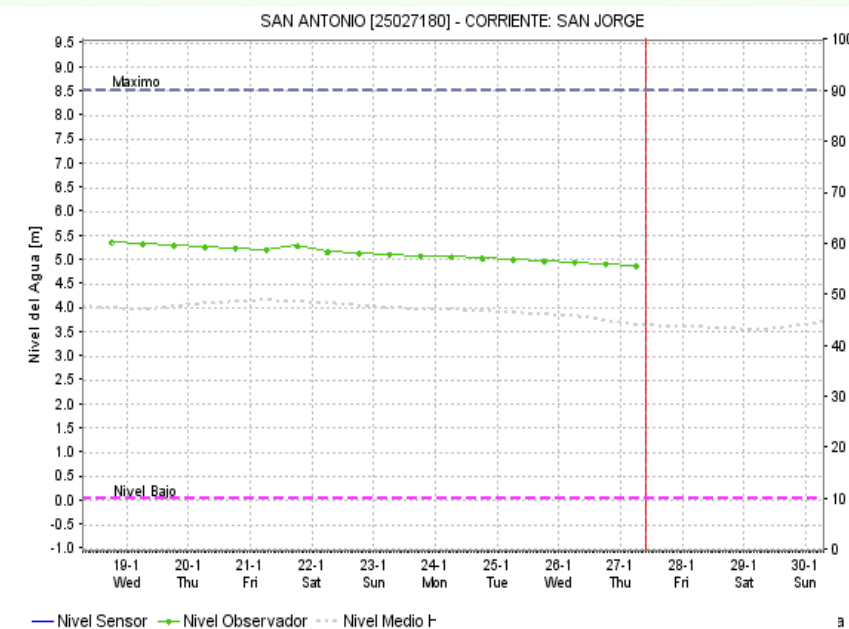
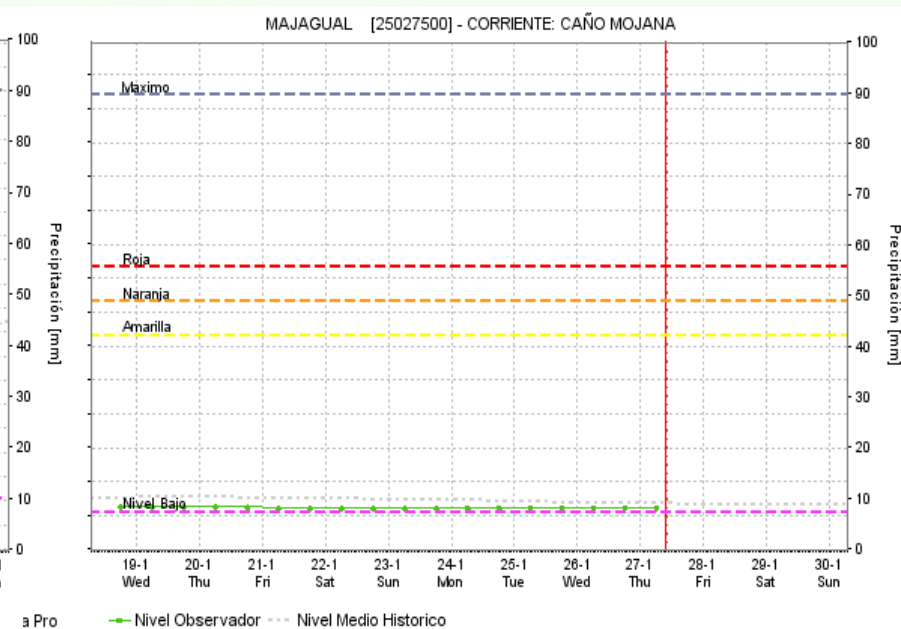
## 2.2.2 SUBZONA HIDROGRÁFICA DEL RÍO SAN JORGE CUENCA BAJA

Subzona hidrográfica	Alerta	Descripción
Cuenca baja del río San Jorge		Niveles en descenso en el río San Jorge (tramo San Benito Abad-Magangué); se destaca la persistencia de: i) extensas áreas inundadas y ii) ingreso continuo de cerca del 60 % del caudal del río Cauca a través del sector Cara de Gato.  <b>Nota:</b> transvase de caudal del río Cauca hacia el Bajo San Jorge, tras el rompimiento del río Cauca en el sector de Cara de Gato (27/08/2021), generando afectaciones por inundación en los municipios de Guaranda, Ayapel, Majagual y San Benito Abad.
		<b>Alerta puntual</b> por bajos niveles en el caño Mojana (Majagual), el cual se encuentra sin navegabilidad

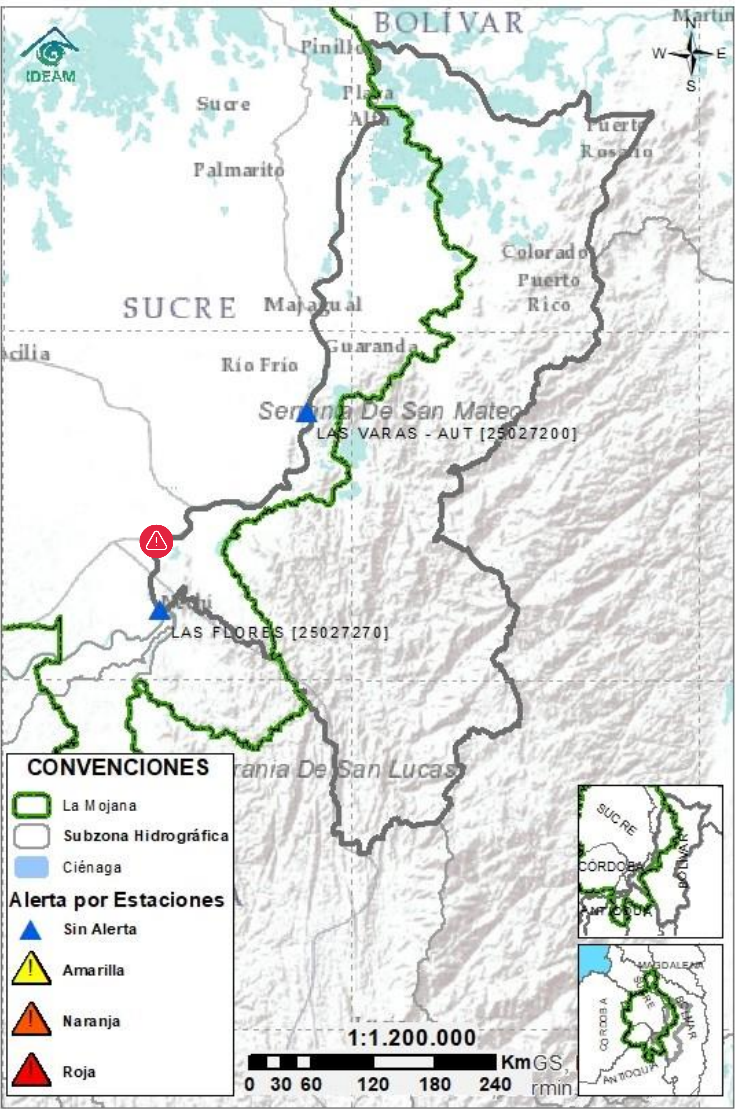
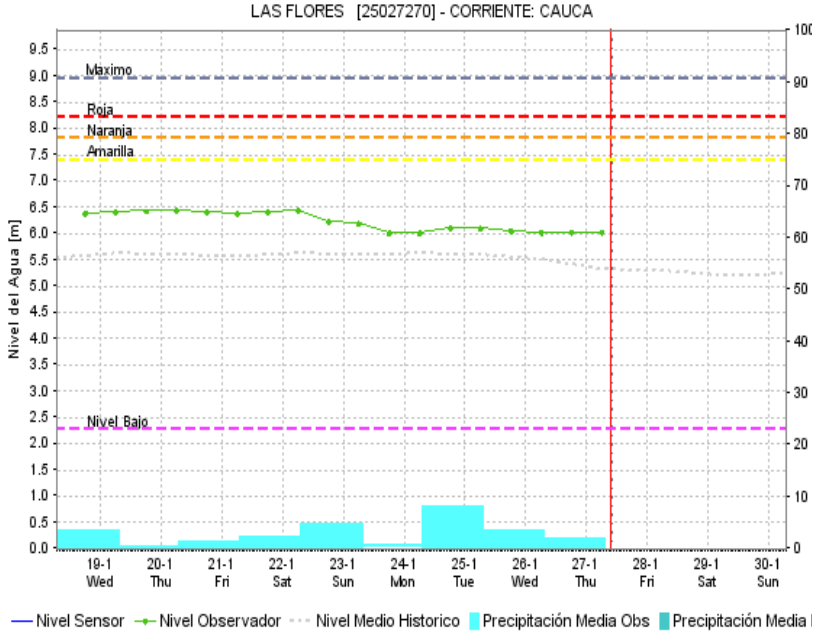
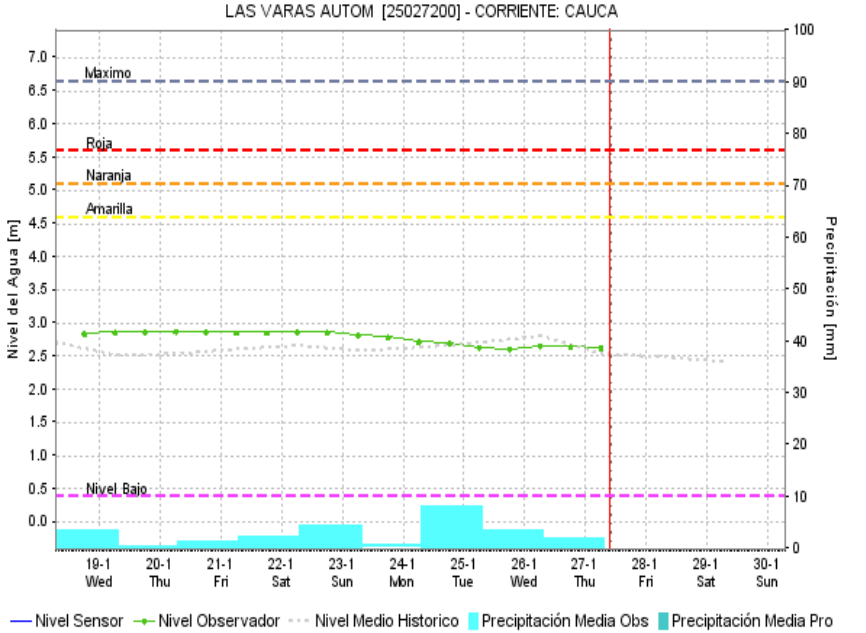
### 2.2.3 DIRECTOS AL BAJO CAUCA - CIÉNAGA LA RAYA ENTRE EL RÍO NECHÍ Y EL BRAZO DE LOBA

Subzona hidrográfica	Alerta	Descripción
Directos al bajo Cauca- Ciénaga La Raya entre el río Nechí y Brazo de Loba	Alerta puntual	Niveles estables en el Bajo Cauca, tramo Nechí-Pinillos. En el sector de Cara de Gato (San Jacinto del Cauca), se mantiene <b>alerta roja puntual</b> , por trasvase de caudal del río Cauca hacia el Bajo San Jorge.  <b>Nota (27 de agosto):</b> rompimiento del dique por el río Cauca en el sector Cara de Gato (San Jacinto del Cauca), generando el ingreso de agua del río Cauca al Bajo San Jorge.

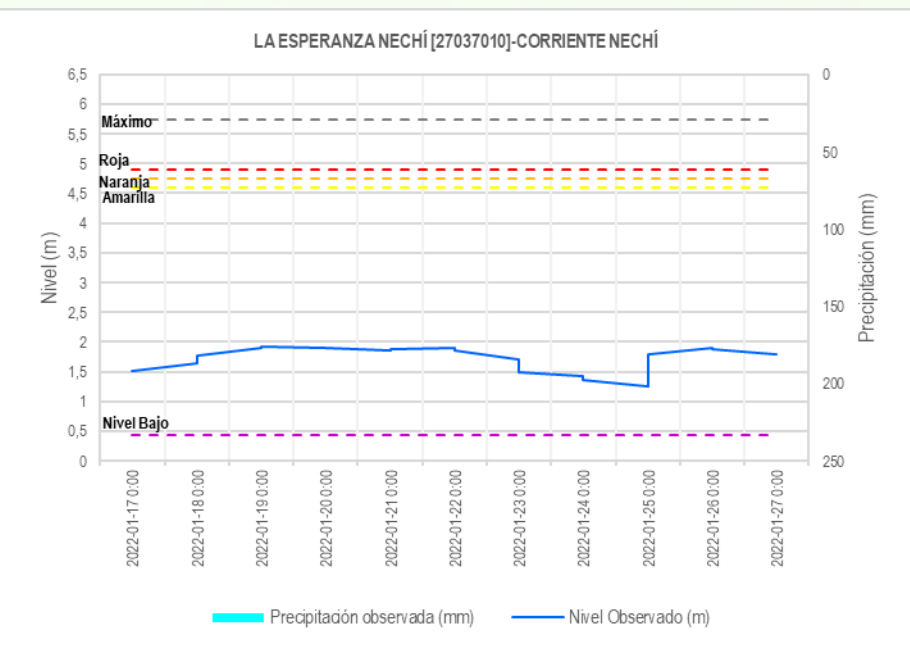
## 2.2.4 SUBZONA HIDROGRÁFICA DEL RÍO NECHÍ CUENCA BAJA

Subzona hidrográfica	Alerta	Descripción
Cuenca baja del río Nechí	Sin alerta	Descenso de niveles en el río Nechí y sus aportantes, condición que mantendría en las próximas horas.

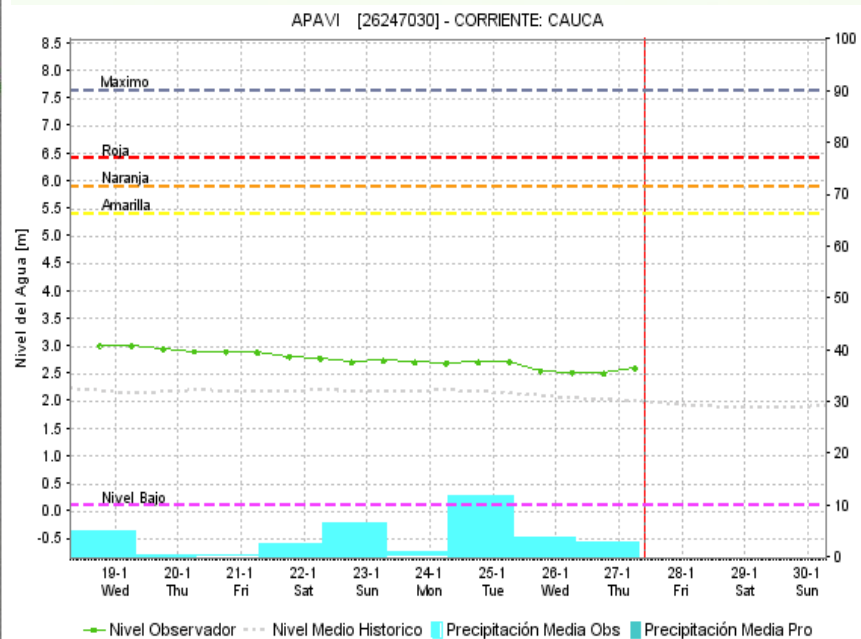
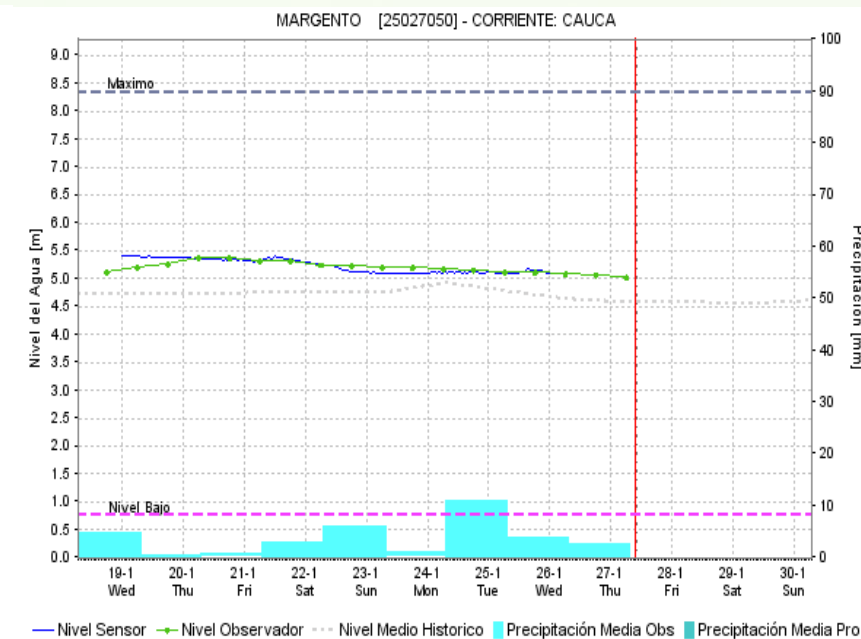
## 2.2.5 DIRECTOS AL CAUCA ENTRE PTO. VALDIVIA Y RÍO NECHÍ

Ascenso de niveles en el río Cauca en el tramo entre los municipios de Valdivia y Caucasia. Para las próximas horas se prevé que dicho incremento esté en tránsito entre Caucasia y Nechí.

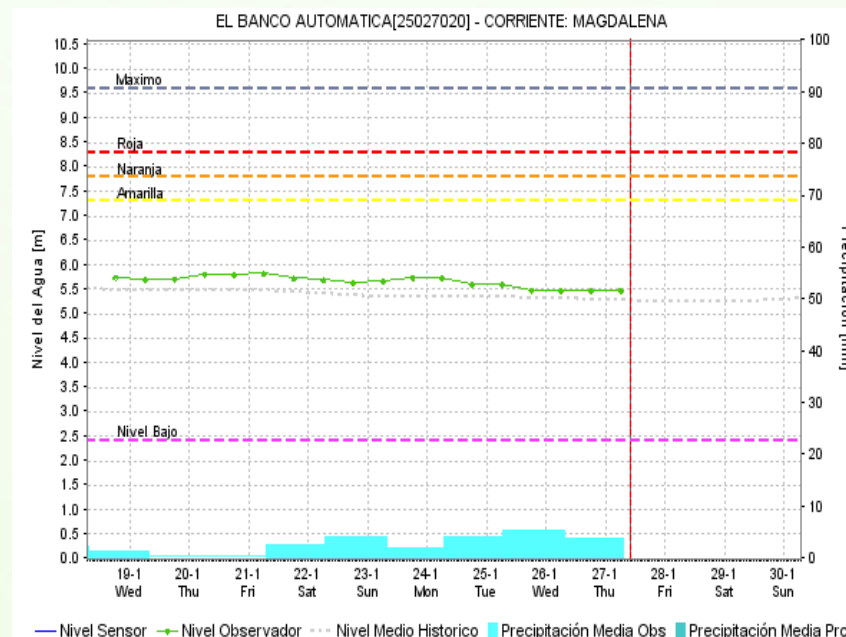
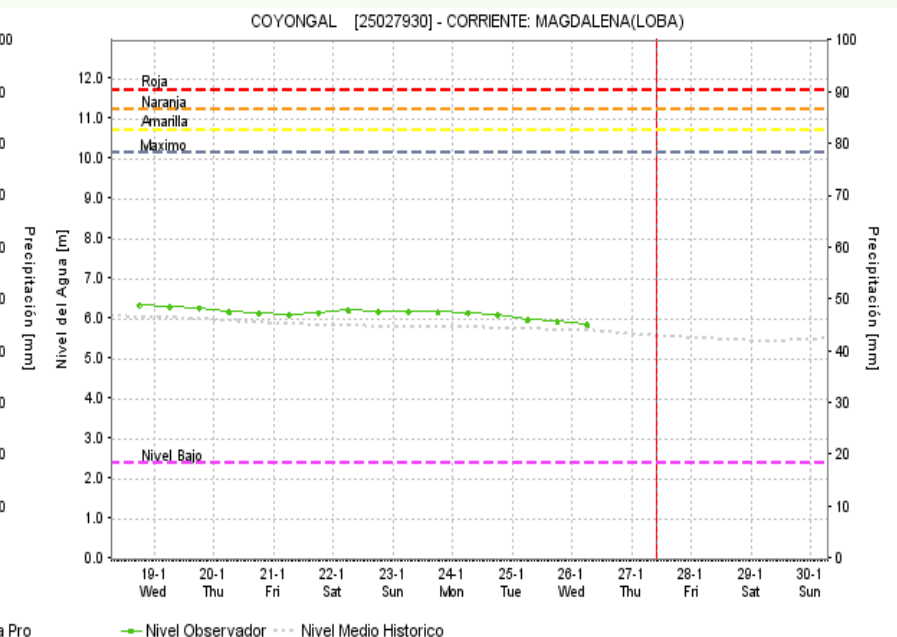
## 2.2.6 DIRECTOS AL BAJO MAGDALENA ENTRE EL BANCO Y EL PLATO

Subzona hidrográfica	Alerta	Descripción
Directos Bajo Magdalena entre el Banco y el Plato	Sin alerta	Descenso de niveles en el Bajo Magdalena, el Brazo de Mompós (municipios de Guamal, San Sebastián de Buenavista, Mompós, San Zenón, Talaigua Nuevo, Santa Ana y Santa Bárbara de Pinto) y el Brazo de Loba (El Banco San Martín de Loba, Hatillo de Loba, Barranco de Loba y Pinillos). No se prevé cambios en este comportamiento para los siguientes días.
