BOLETÍN HIDROMETEOROLÓGICO DE LA MOJANA

San Marcos, Sucre 01 de febrero de 2022

BOLETÍN No: 514

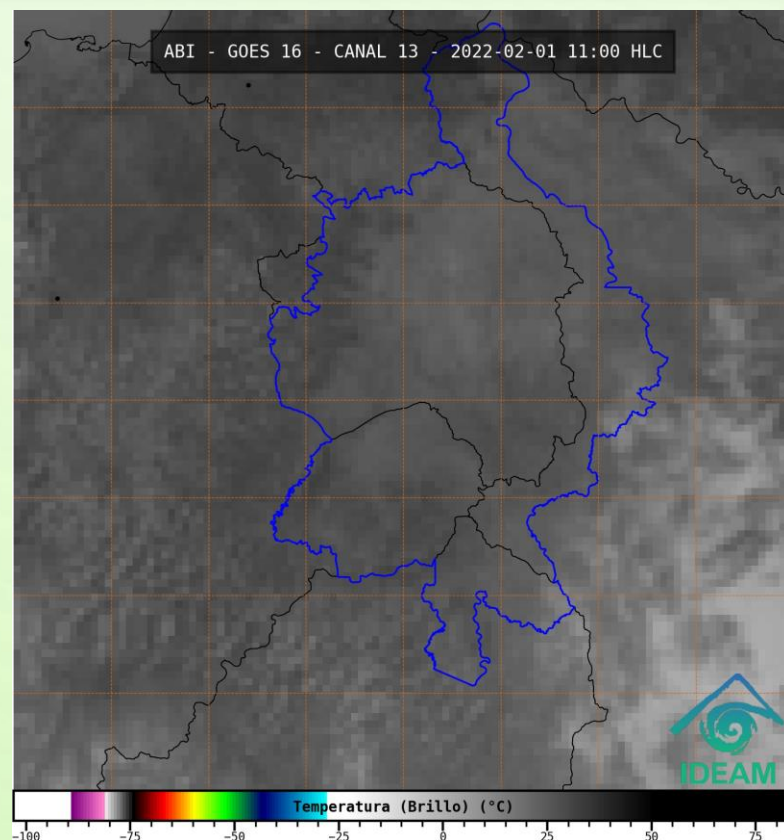
Imagen de satélite IR 11:00 HLC
Fuente: IDEAM

En las últimas horas ha predominado el tiempo seco en la región.

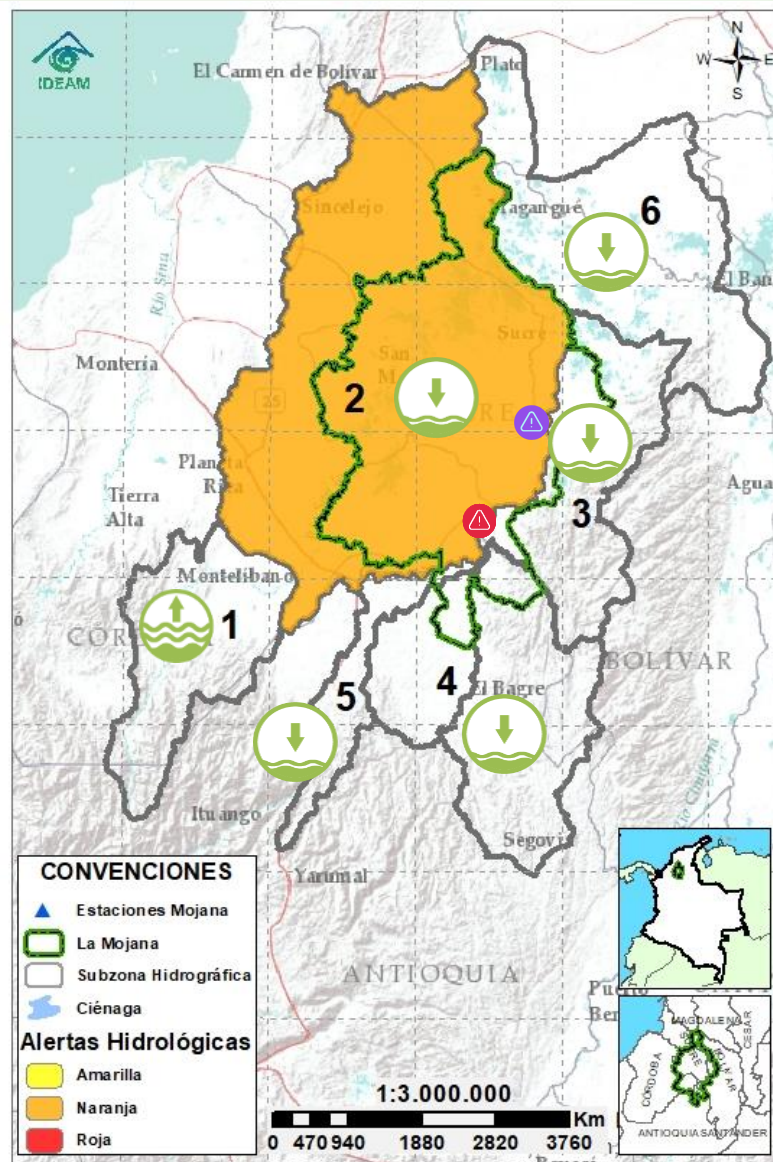
Condiciones hidrológicas antecedentes para el 31/01/2022

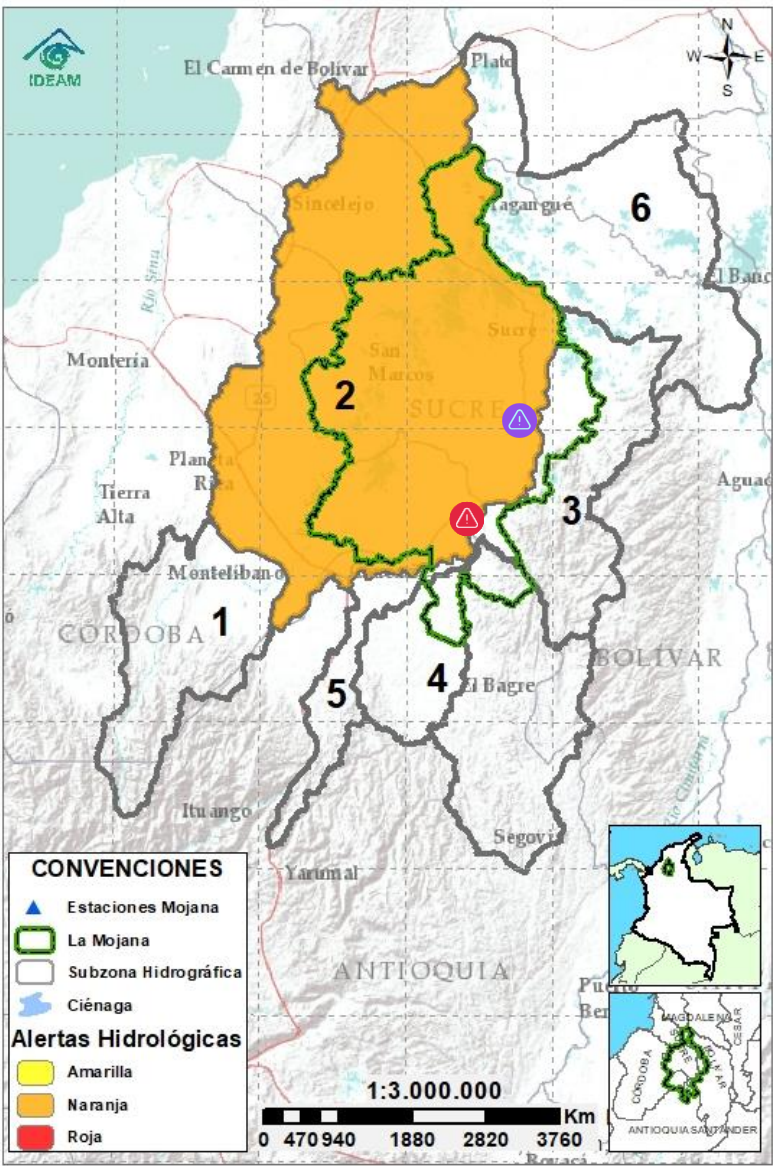
Descripción condiciones hidrológicas: se mantiene el descenso del Bajo Cauca, Bajo Nechí y Bajo Magdalena, comportamiento que predominará a lo largo del día. El río San Jorge registra ligeras variaciones en el tramo Montelíbano-Ayapel, mientras en el tramo San Benito Abad-Magangué, así como en el sistema de ciénagas y caños, predomina la condición de descenso. Se destaca la persistencia de inundaciones en sectores de La Mojana por el continuo ingreso del río Cauca a través de Cara de Gato, punto en el que se tiene alerta roja puntual.

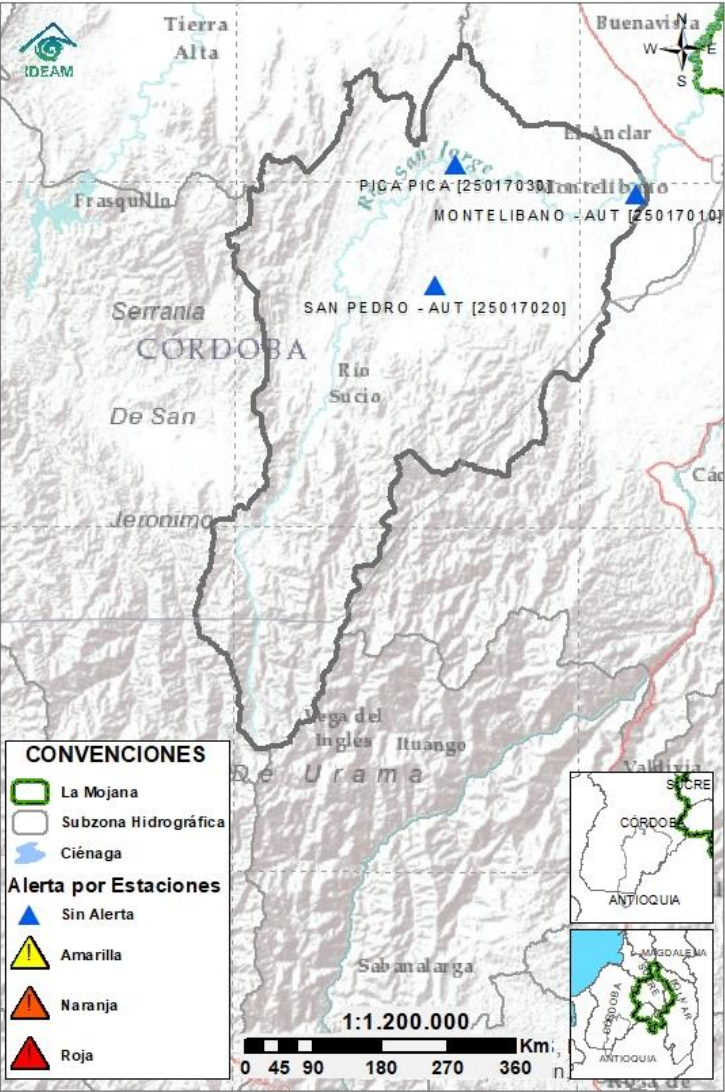
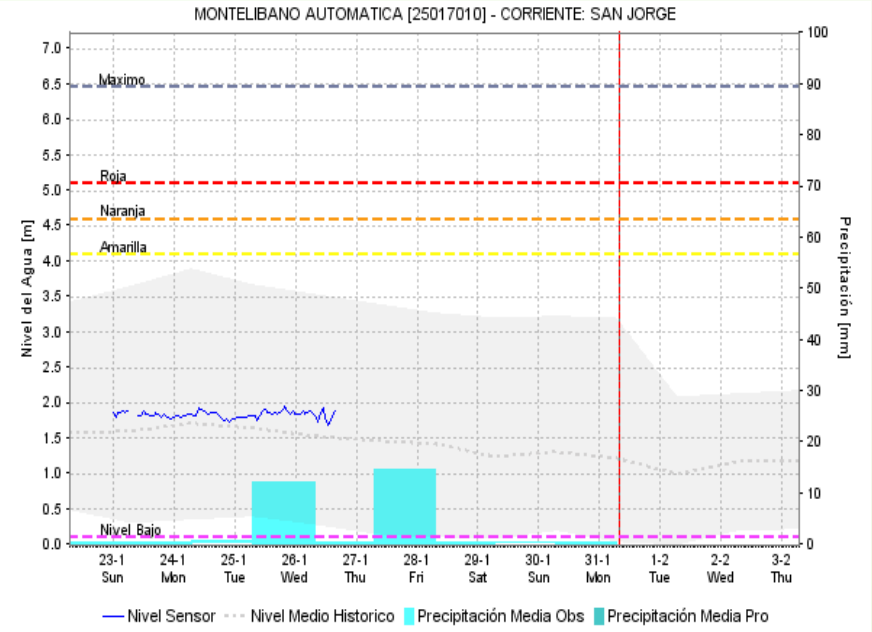
2.2.1 SUBZONA HIDROGRÁFICA DEL RÍO SAN JORGE CUENCA ALTA

Subzona hidrográfica	Alerta	Descripción
Cuenca alta del río San Jorge	Sin alerta	Ligeras variaciones en el río San Jorge en su recorrido por Montelíbano, condición que persistirá a lo largo del día.

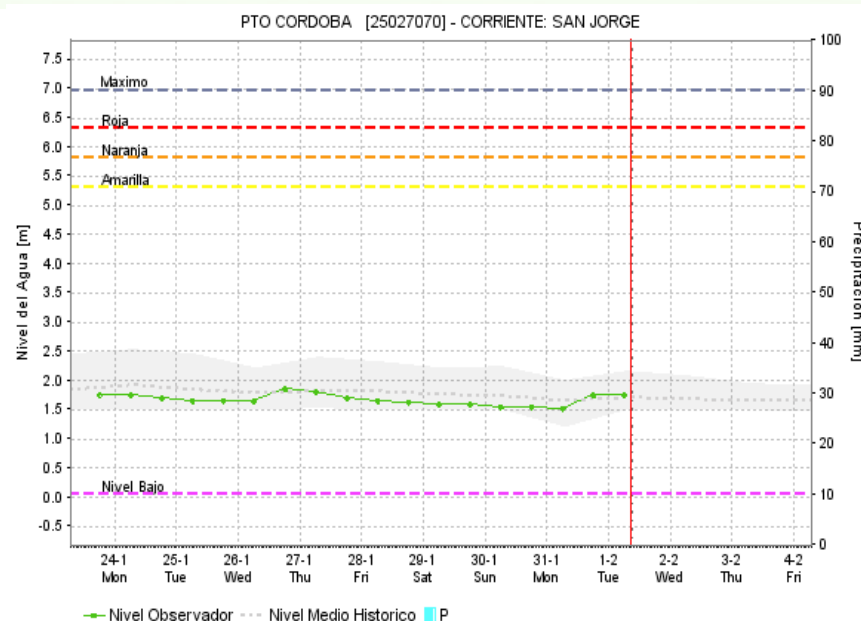
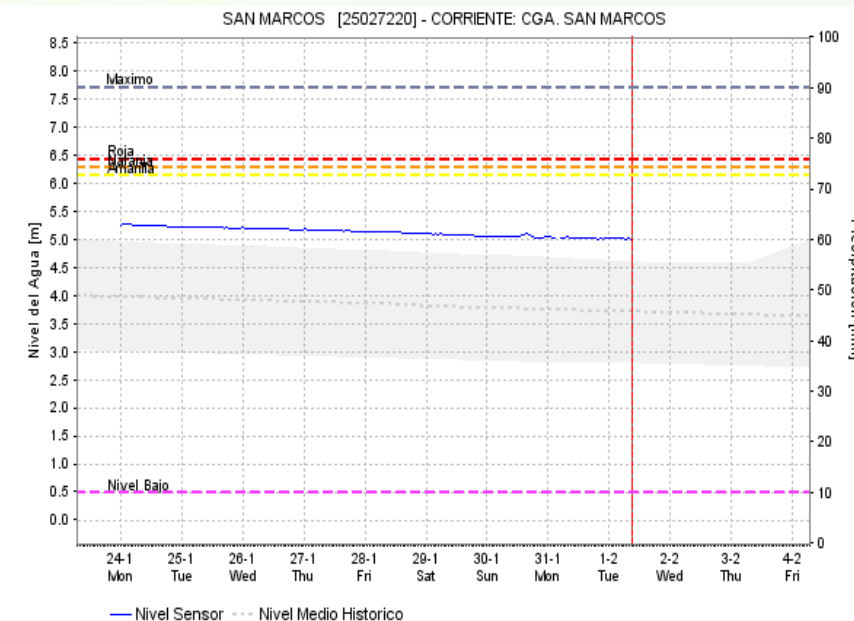
2.2.2 SUBZONA HIDROGRÁFICA DEL RÍO SAN JORGE CUENCA BAJA

Subzona hidrográfica	Alerta	Descripción
Cuenca baja del río San Jorge		Incremento ligero de niveles del río en el tramo La Apartada-Ayapel por transito de creciente, mientras en el tramo San Benito Abad-Magangué y en el sistema de ciénagas y caños asociados predomina la condición de descenso. Se destaca la persistencia de: i) extensas áreas inundadas y ii) ingreso continuo de cerca del 60 % del caudal del río Cauca a través del sector Cara de Gato. Nota (27/08/2021): transvase de caudal del río Cauca hacia el Bajo San Jorge, tras el rompimiento del río Cauca en el sector de Cara de Gato), generando afectaciones por inundación en los municipios de Guaranda, Ayapel, Majagual y San Benito Abad.
		Alerta puntual por bajos niveles en el caño Mojana (Majagual), el cual se encuentra sin navegabilidad

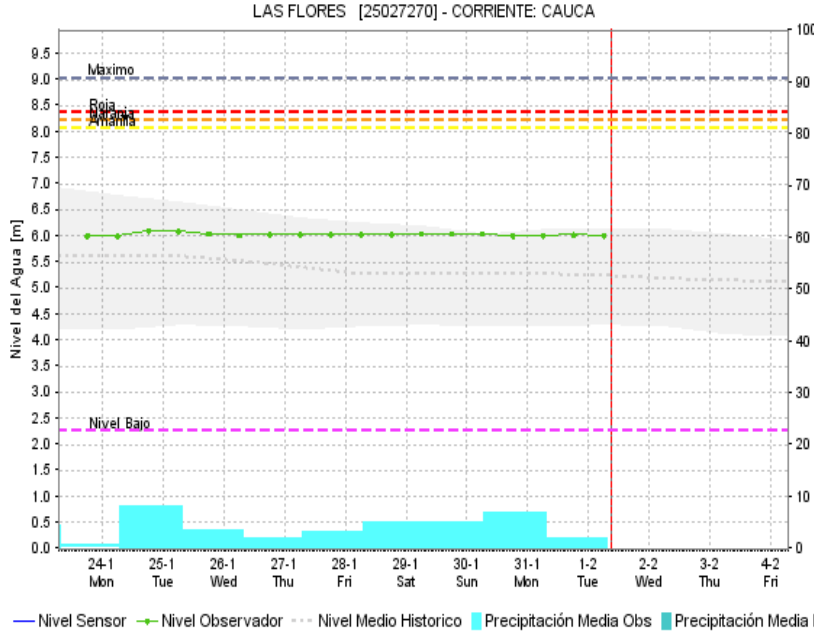
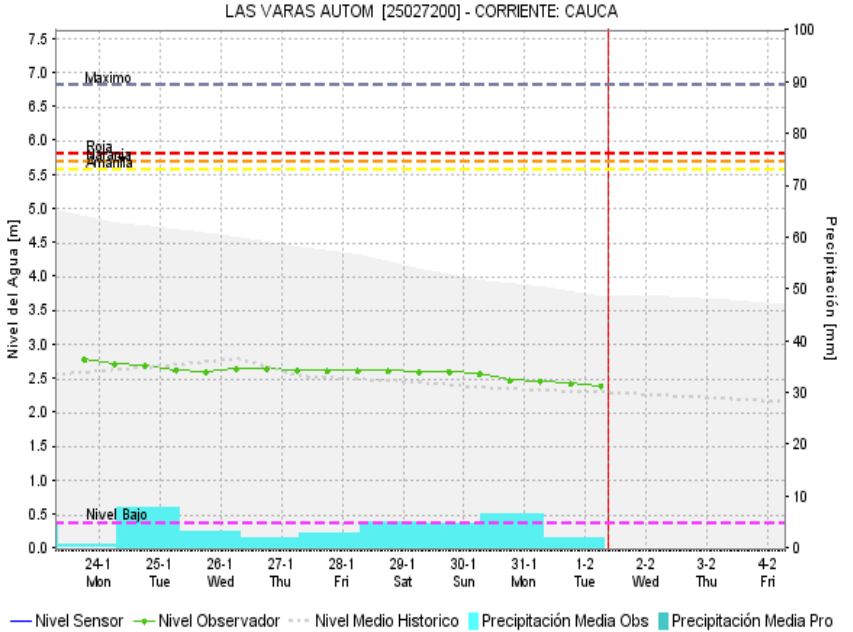
2.2.3 DIRECTOS AL BAJO CAUCA - CIÉNAGA LA RAYA ENTRE EL RÍO NECHÍ Y EL BRAZO DE LOBA

Subzona hidrográfica	Alerta	Descripción
Directos al bajo Cauca- Ciénaga La Raya entre el río Nechí y Brazo de Loba	Alerta puntual	Niveles en descenso en el Bajo Cauca, tramo Guaranda-Pinillos, condición predominante para el día. En el sector de Cara de Gato (San Jacinto del Cauca), se mantiene alerta roja puntual , por trasvase de caudal del río Cauca hacia el Bajo San Jorge. Nota (27 de agosto): rompimiento del dique por el río Cauca en el sector Cara de Gato (San Jacinto del Cauca), generando el ingreso de agua hacia el Bajo San Jorge.

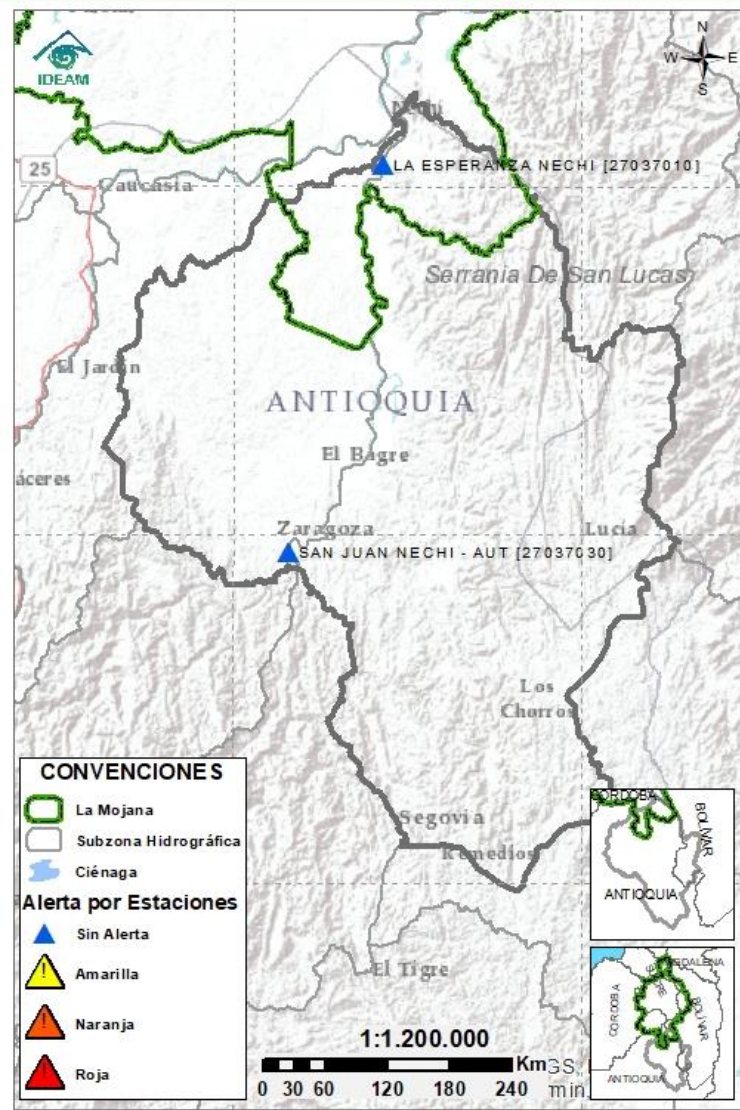
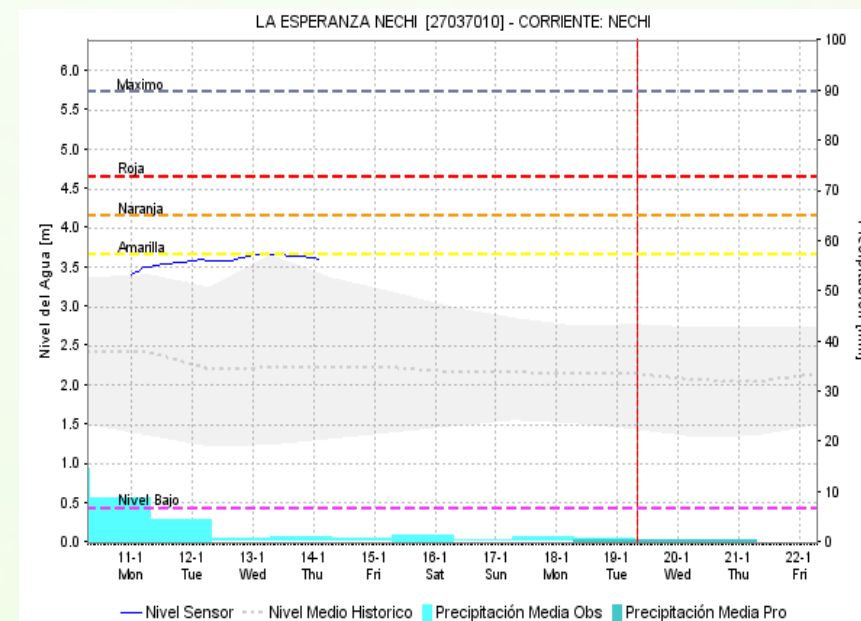
2.2.4 SUBZONA HIDROGRÁFICA DEL RÍO NECHÍ CUENCA BAJA

Subzona hidrográfica	Alerta	Descripción
Cuenca baja del río Nechí	Sin alerta	Descenso de niveles en el río Nechí y sus aportantes, comportamiento que se mantendría para el día de hoy.

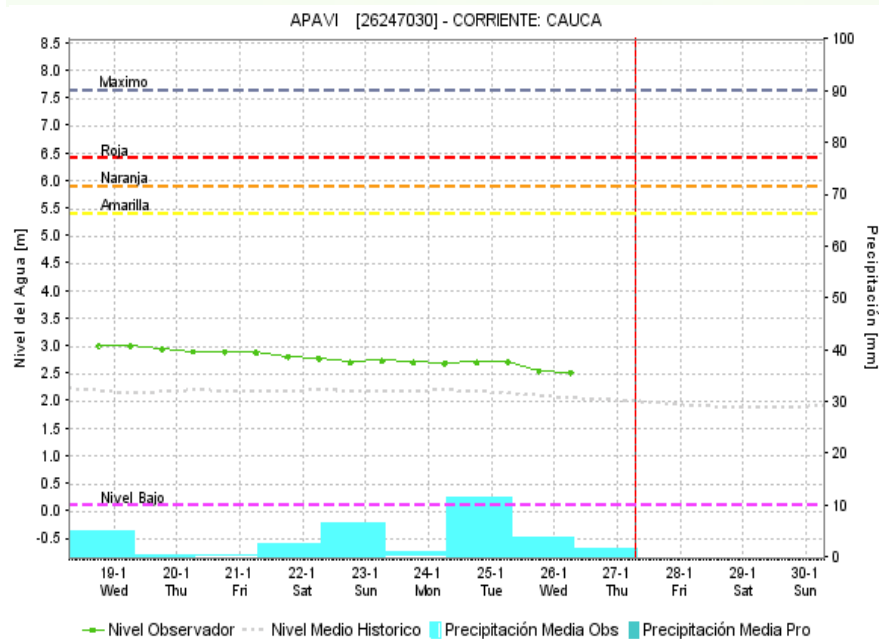
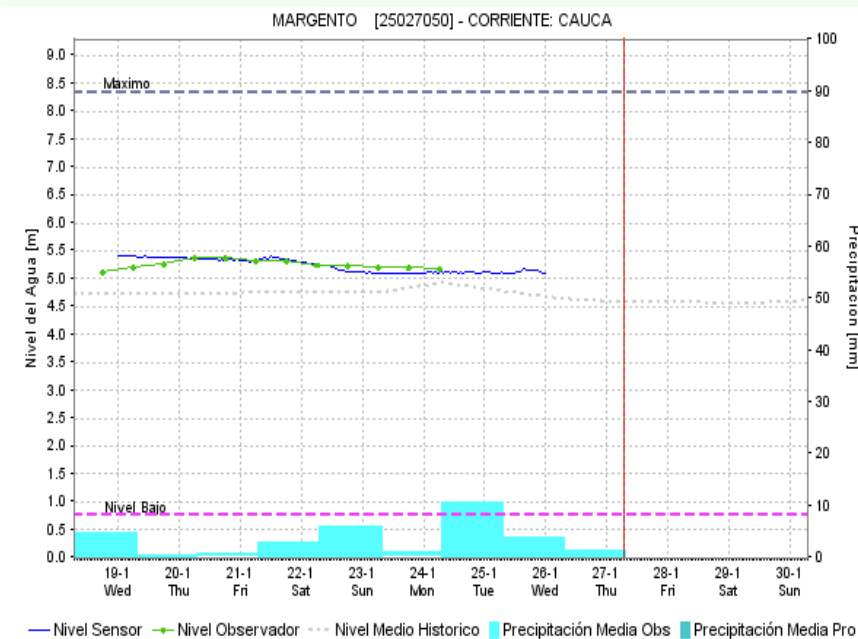
2.2.5 DIRECTOS AL CAUCA ENTRE PTO. VALDIVIA Y RÍO NECHÍ

Descenso ligero de niveles en el río Cauca en su recorrido por los municipios de Valdivia, Tarazá, Cáceres, Caucasia y Nechí. Se prevé que a lo largo de los próximos días los niveles tiendan a permanecer estables.

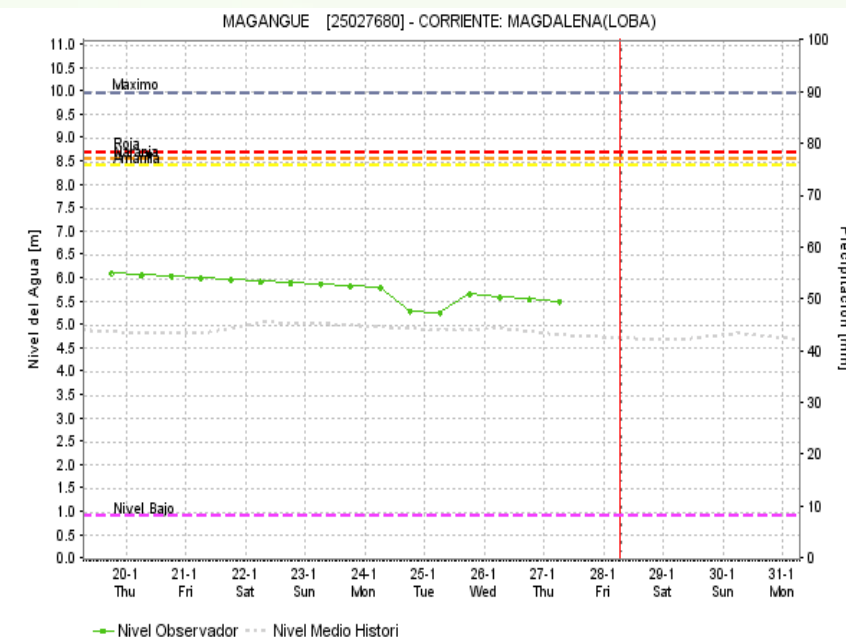
2.2.6 DIRECTOS AL BAJO MAGDALENA ENTRE EL BANCO Y EL PLATO

Subzona hidrográfica	Alerta	Descripción
Directos Bajo Magdalena entre el Banco y el Plato	Sin alerta	Descenso de niveles en el Bajo Magdalena, el Brazo de Mompós (municipios de Guamal, San Sebastián de Buenavista, Mompós, San Zenón, Talaigua Nuevo, Santa Ana y Santa Bárbara de Pinto) y el Brazo de Loba (El Banco San Martín de Loba, Hatillo de Loba, Barranco de Loba y Pinillos). No se prevé cambios en este comportamiento para los siguientes días.
