BOLETÍN HIDROMETEOROLÓGICO DE LA MOJANA

San Marcos, Sucre 04 de febrero de 2022

BOLETÍN No: 517

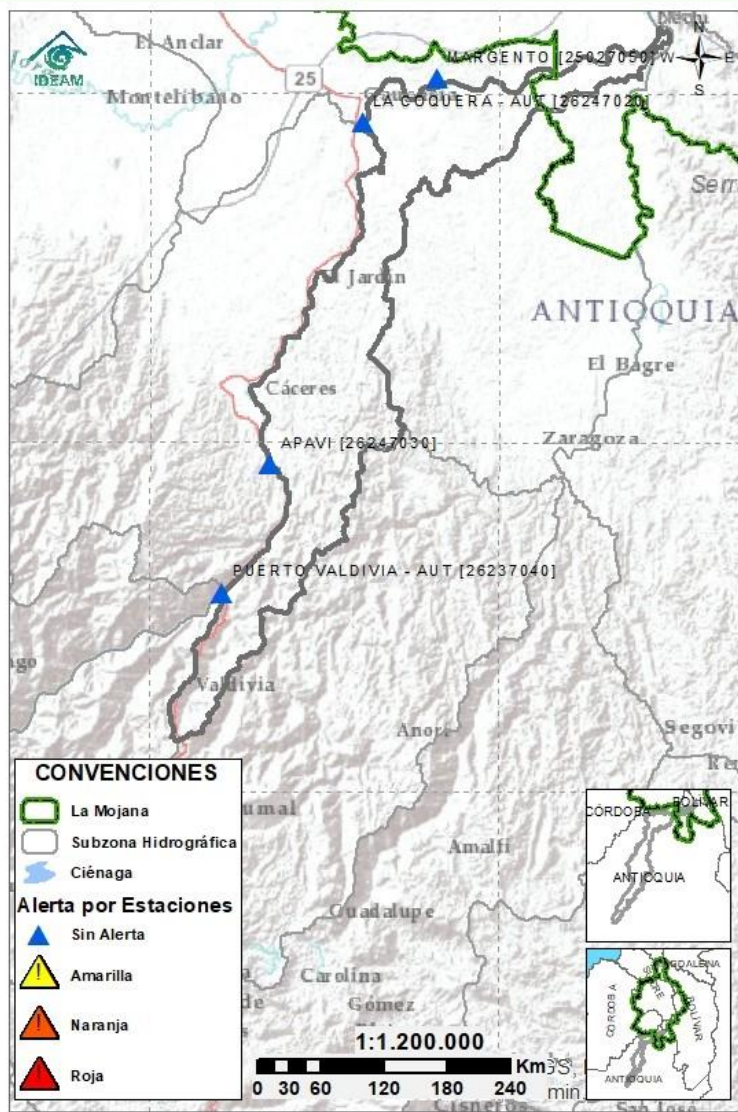
2.2.5 DIRECTOS AL CAUCA ENTRE PTO. VALDIVIA Y RÍO NECHÍ

Descenso de niveles en el río Cauca en su recorrido por los municipios de Valdivia, Tarazá, Cáceres, Caucasia y Nechí, condición que persistirá durante las próximas horas. Se prevé que a lo largo de la tarde el río tienda a estabilizarse, sin descartar un posible incremento.
