BOLETÍN HIDROMETEOROLÓGICO DE LA MOJANA

San Marcos, Sucre 22 de febrero de 2022

BOLETÍN No: 529

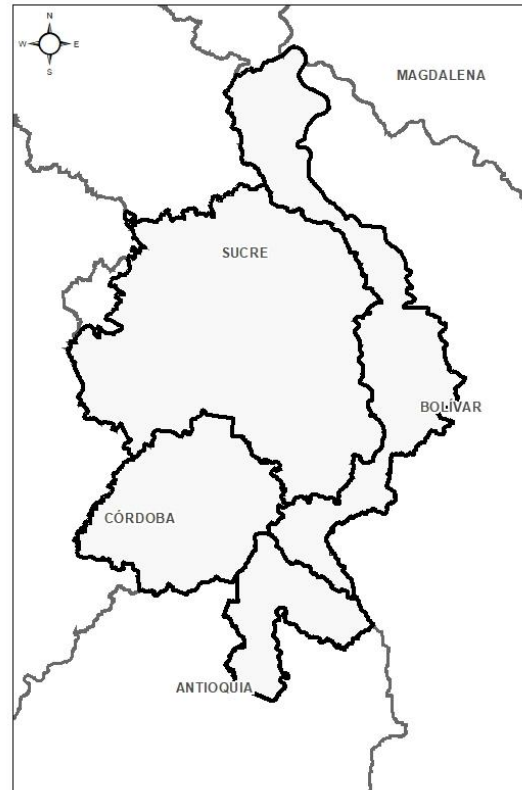
Precipitación acumulada
21/02/2022 (07:00) – 22/02/2022 (07:00).
Fuente: IDEAM

Precipitación: condición seca predominante.

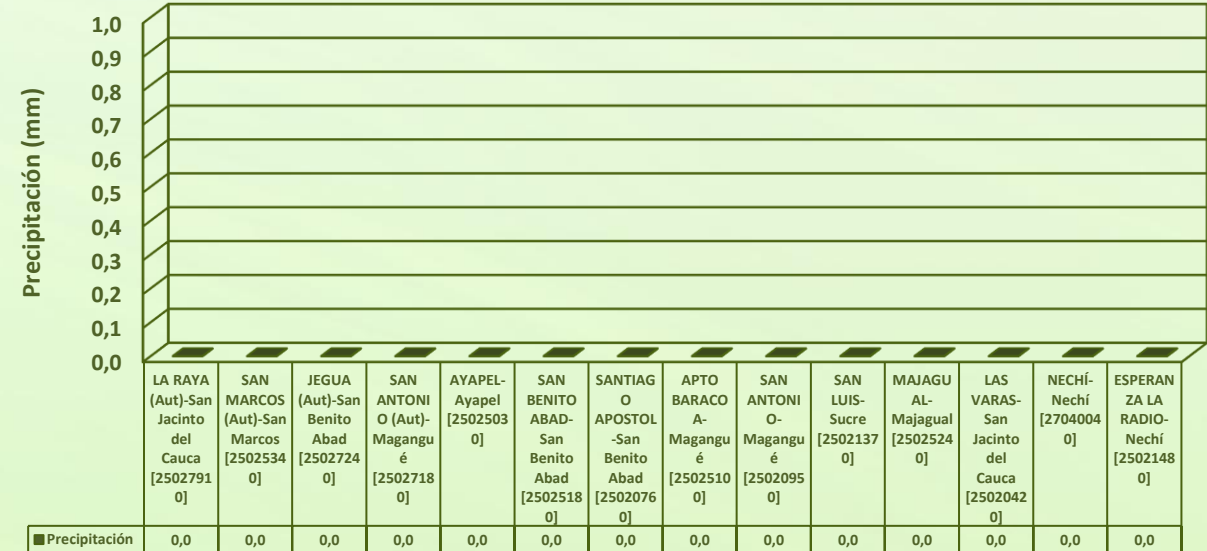
Lluvia Registrada el 21 Febrero de 2022

RESUMEN DE CONDICIONES DEL DÍA 21 DE FEBRERO

Temperatura: se registró una temperatura máxima de 36,4°C el día 21 de febrero a las 15:00 horas en el municipio de San Benito Abad, y una mínima de 24°C en la madrugada del 22 de febrero en el municipio de Ayapel.

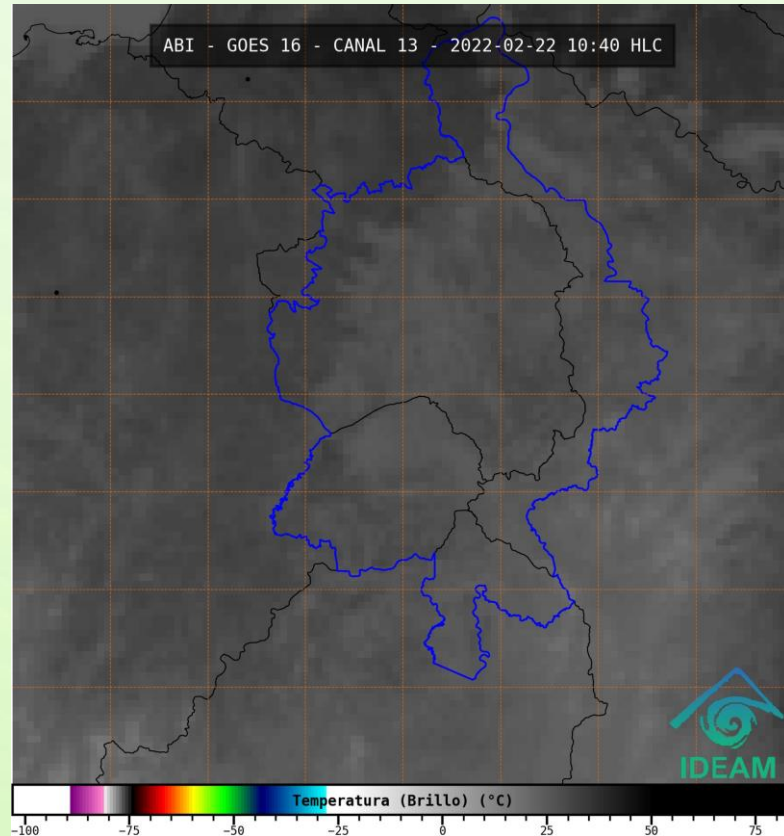
Imagen de satélite IR 10:40 HLC
Fuente: IDEAM

En las últimas horas cielo despejado en todo el territorio mojanero

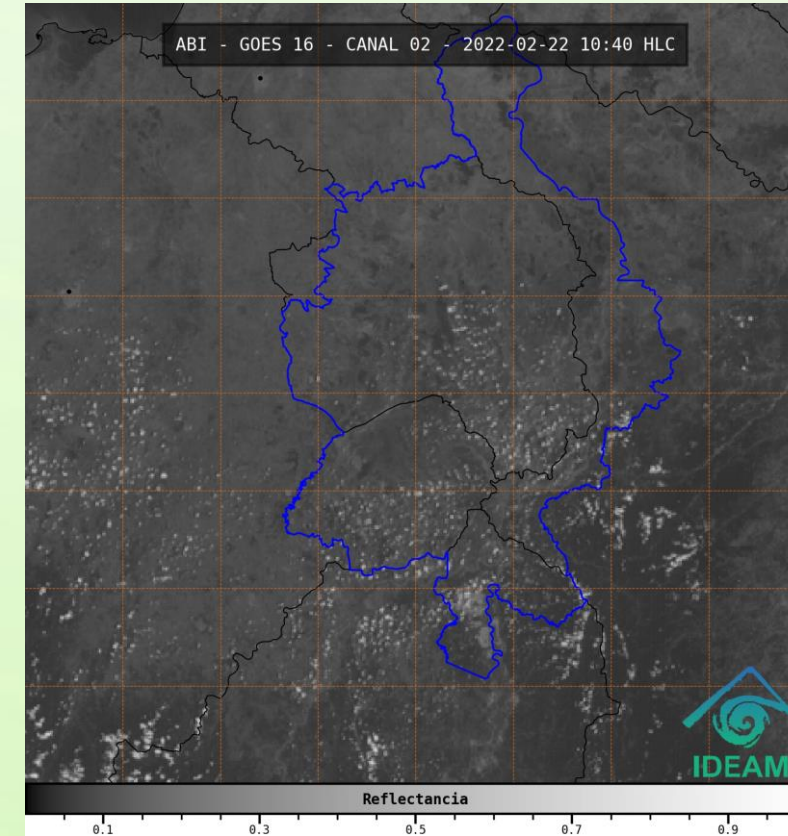
Imagen de satélite visible 10:40 HLC
Fuente: IDEAM

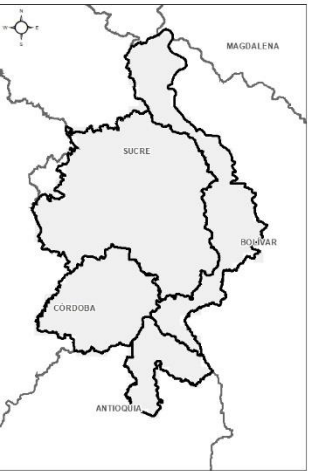
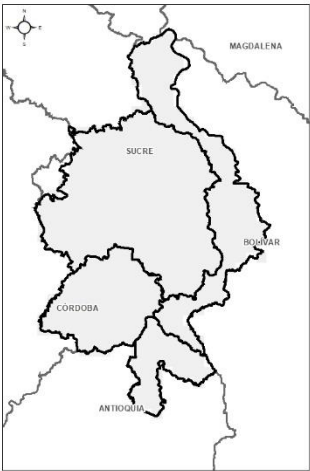
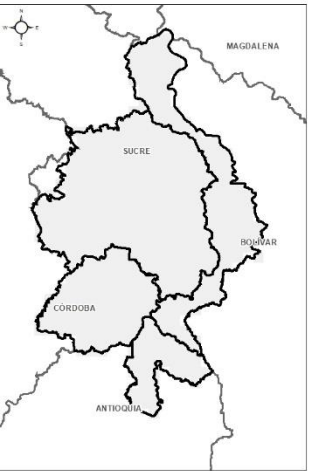
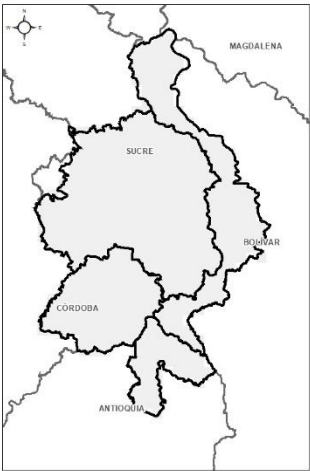
TARDE DEL 22 DE FEBRERO

NOCHE DEL 22 DE FEBRERO

MADRUGADA DEL 23 DE FEBRERO

ACUMULADO DEL 23 AL 24 DE FEBRERO

Precipitación: prevalecerá la condición seca en todas las jornadas, con cielo mayormente despejado.

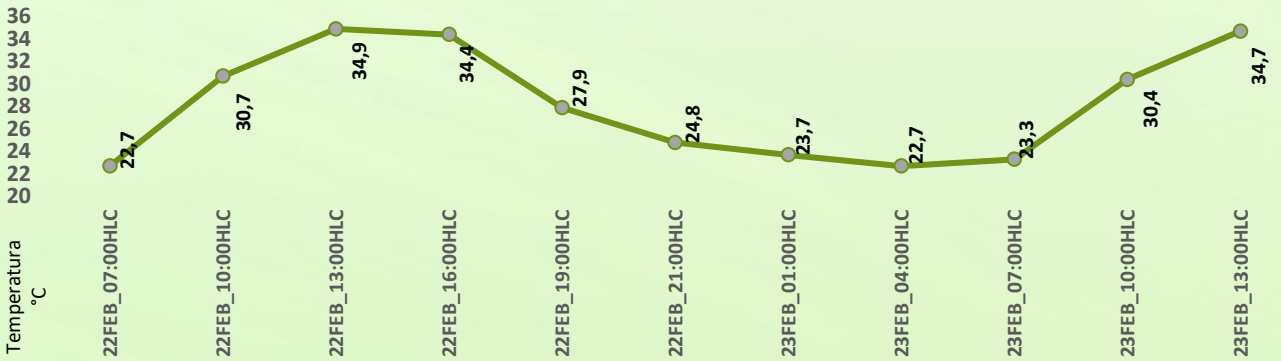
Pronóstico de temperaturas medias para los próximos 02 días

Temperatura: las temperaturas máximas oscilarán entre los 34°C y 36°C y las mínimas entre los 23°C y 25°C. Las sensaciones térmicas máximas estimadas oscilarán entre los 36°C y 38°C.

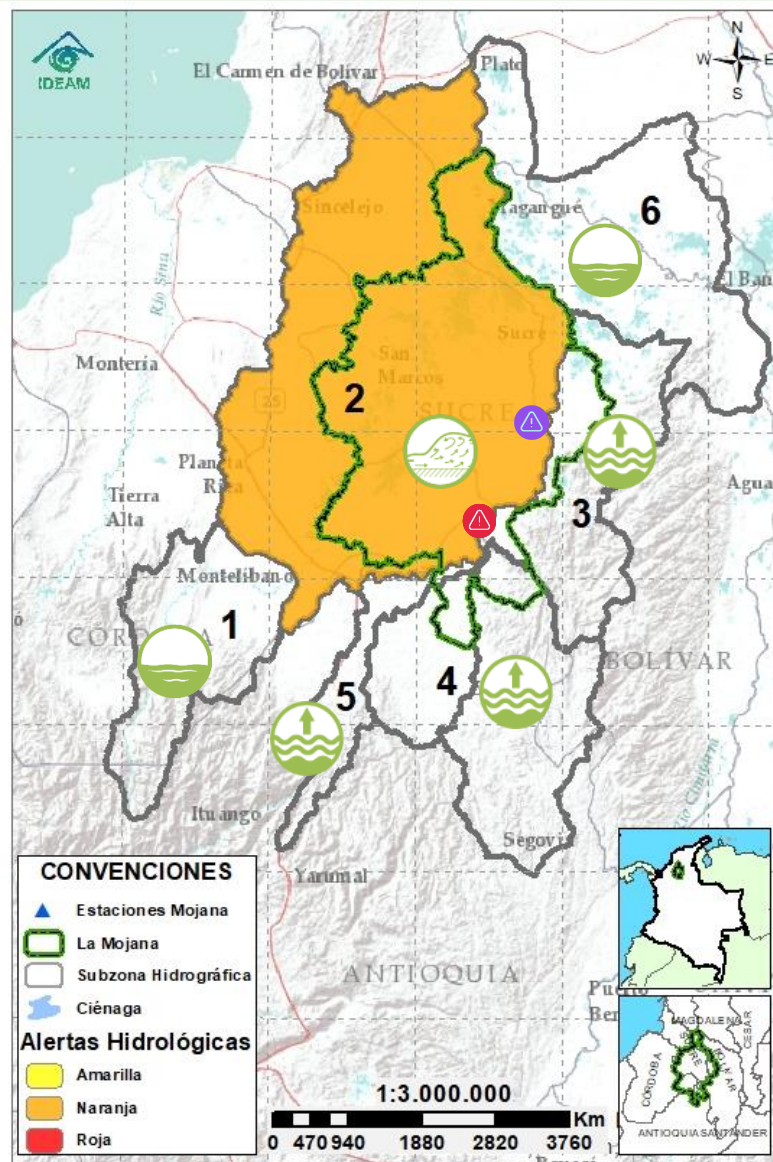
Condiciones hidrológicas antecedentes para el 21/02/2022

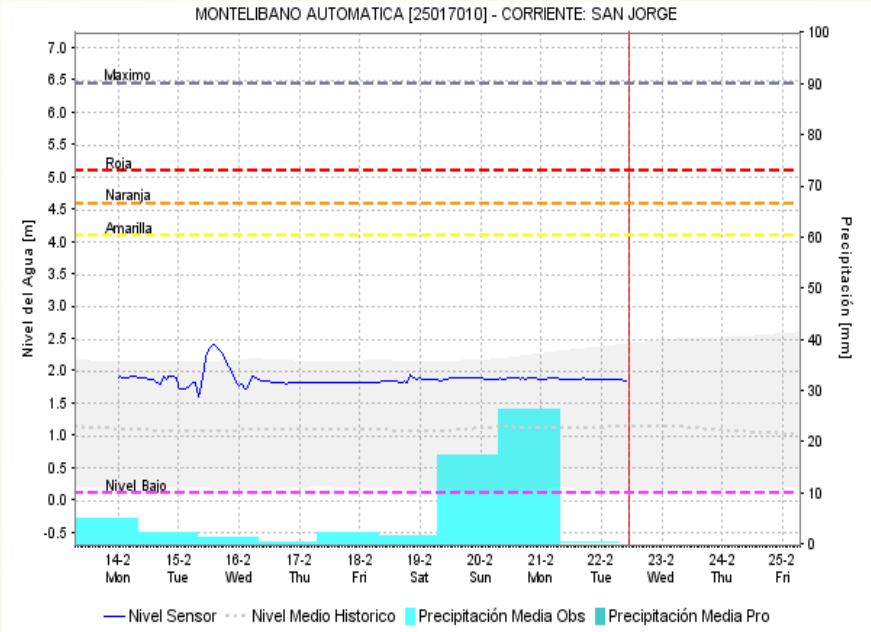
2.2.1 SUBZONA HIDROGRÁFICA DEL RÍO SAN JORGE CUENCA ALTA

Subzona hidrográfica	Alerta	Descripción
Cuenca alta del río San Jorge	Sin alerta	Niveles estables en el río San Jorge y en sus aportantes, comportamiento que se espera predomine durante el día.

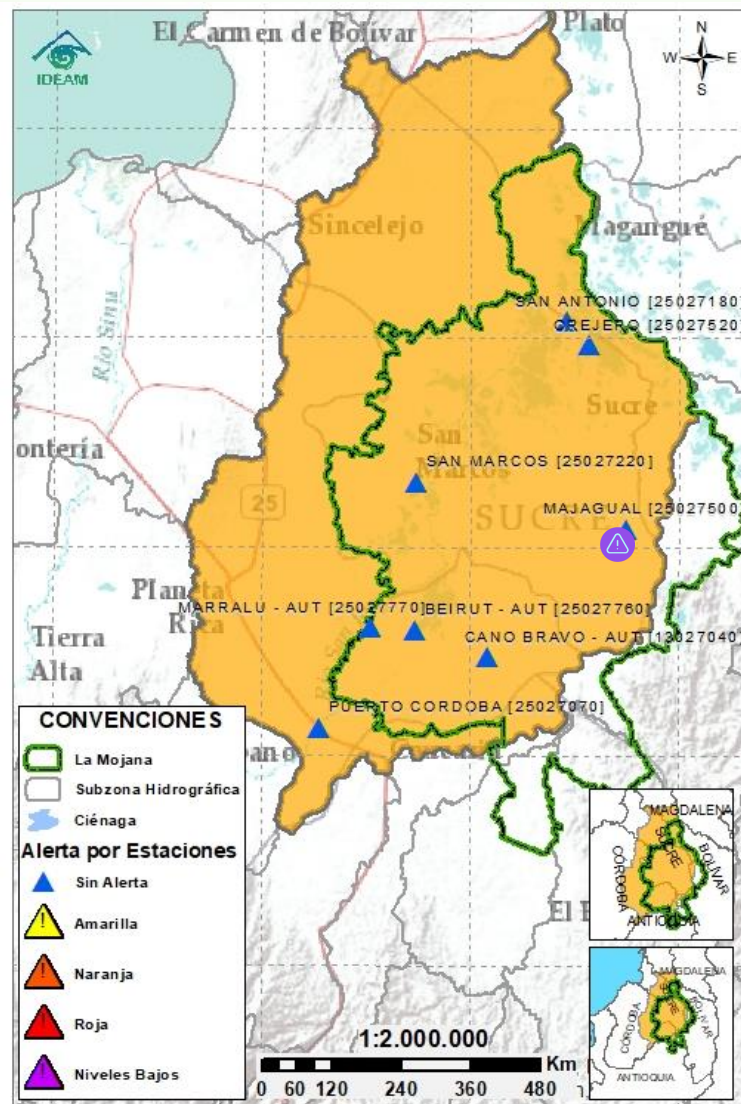
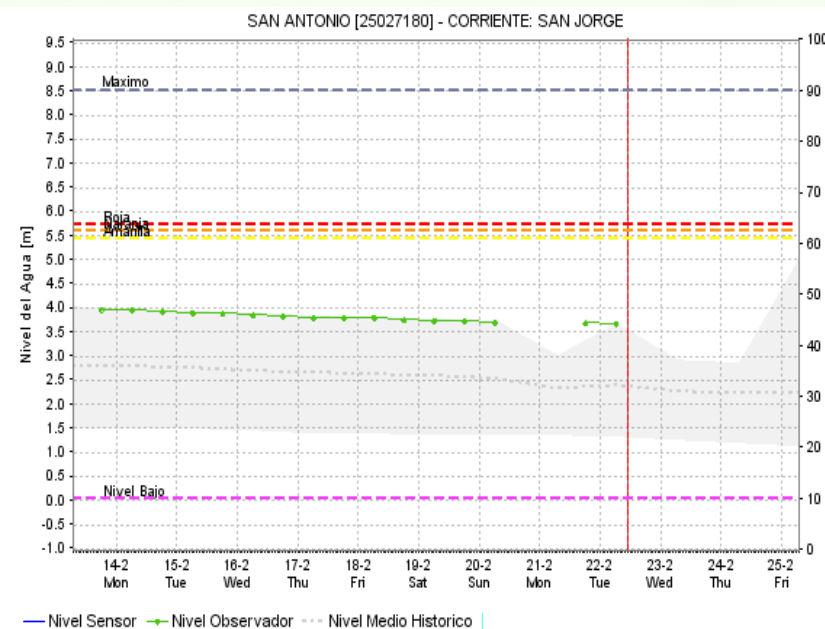
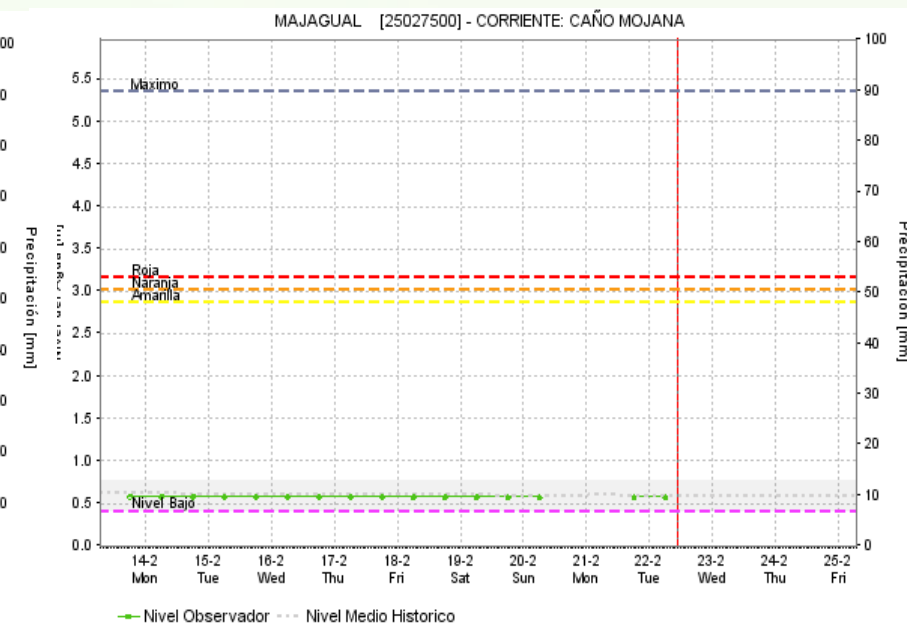
2.2.2 SUBZONA HIDROGRÁFICA DEL RÍO SAN JORGE CUENCA BAJA

Subzona hidrográfica	Alerta	Descripción
Cuenca baja del río San Jorge		Niveles en descenso en el río San Jorge (tramo San Benito Abad-Magangué), incluyendo el sistema cenagoso y de caños. Se destaca la persistencia de: <i>i)</i> sectores inundados y <i>ii)</i> ingreso continuo de caudal del río Cauca a través de Cara de Gato. Debido al aumento que se registra en el río Cauca, se advierte sobre la probabilidad de incrementos de nivel en los caños Gil, San Matías, Rabón y Viloria, dada su conexión directa con Cara de Gato. Nota (27/08/2021): transvase de caudal del río Cauca hacia el Bajo San Jorge, tras el rompimiento del río Cauca en el sector de Cara de Gato), generando afectaciones por inundación en los municipios de Guaranda, Ayapel, Majagual y San Benito Abad.
		Alerta puntual por bajos niveles en el caño Mojana (Majagual y Sucre).

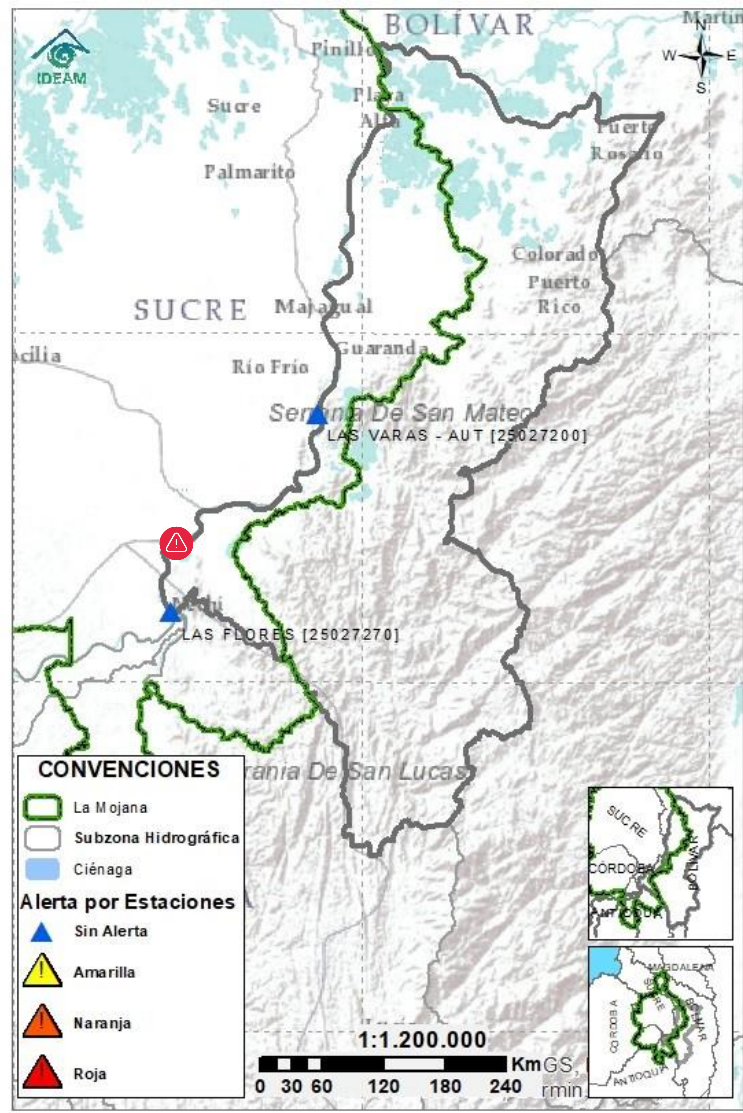
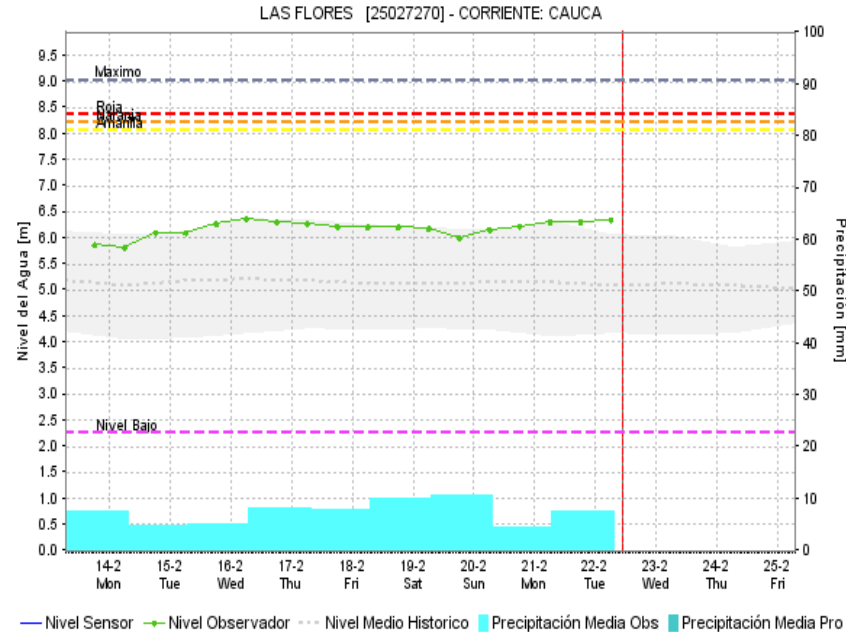
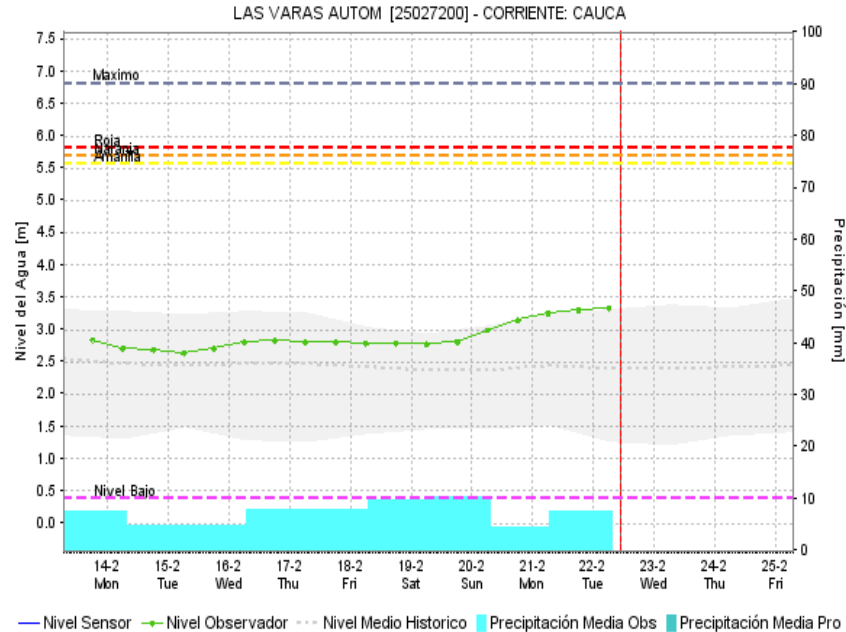
2.2.3 DIRECTOS AL BAJO CAUCA - CIÉNAGA LA RAYA ENTRE EL RÍO NECHÍ Y EL BRAZO DE LOBA

Subzona hidrográfica	Alerta	Descripción
Directos al bajo Cauca- Ciénaga La Raya entre el río Nechí y Brazo de Loba	Alerta puntual	Ascenso de niveles en el Bajo Cauca en el tramo Nechí- Pinillos, comportamiento que se prevé persista durante las próximas horas. En el sector de Cara de Gato (San Jacinto del Cauca) se mantiene alerta roja puntual por trasvase de caudal del río Cauca hacia el Bajo San Jorge. Nota (27 de agosto): rompimiento del dique por el río Cauca en el sector Cara de Gato (San Jacinto del Cauca), generando el ingreso de agua hacia el Bajo San Jorge.

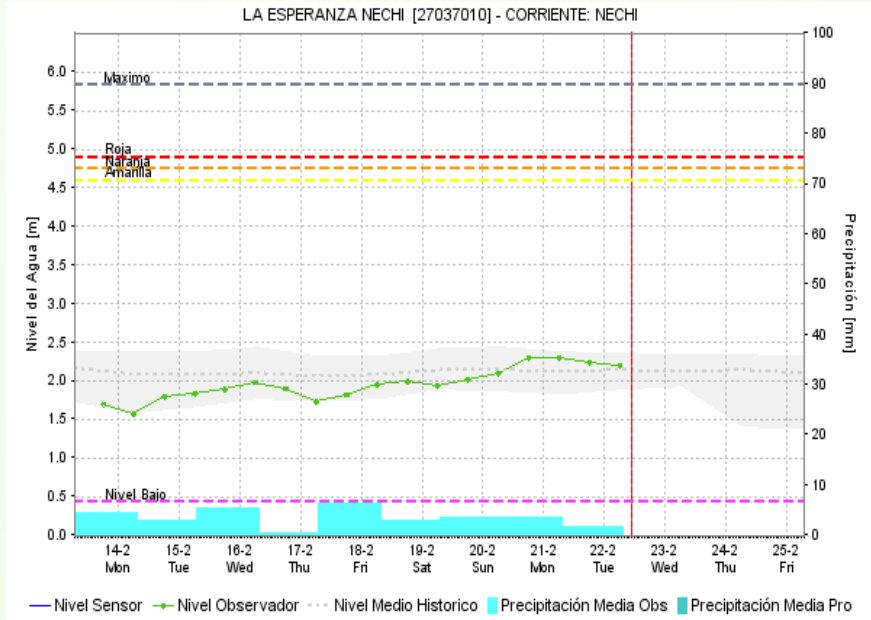
2.2.4 SUBZONA HIDROGRÁFICA DEL RÍO NECHÍ CUENCA BAJA

Subzona hidrográfica	Alerta	Descripción
Cuenca baja del río Nechí	Sin alerta	Descenso de niveles en el Bajo Nechí, condición predominante para las próximas horas.

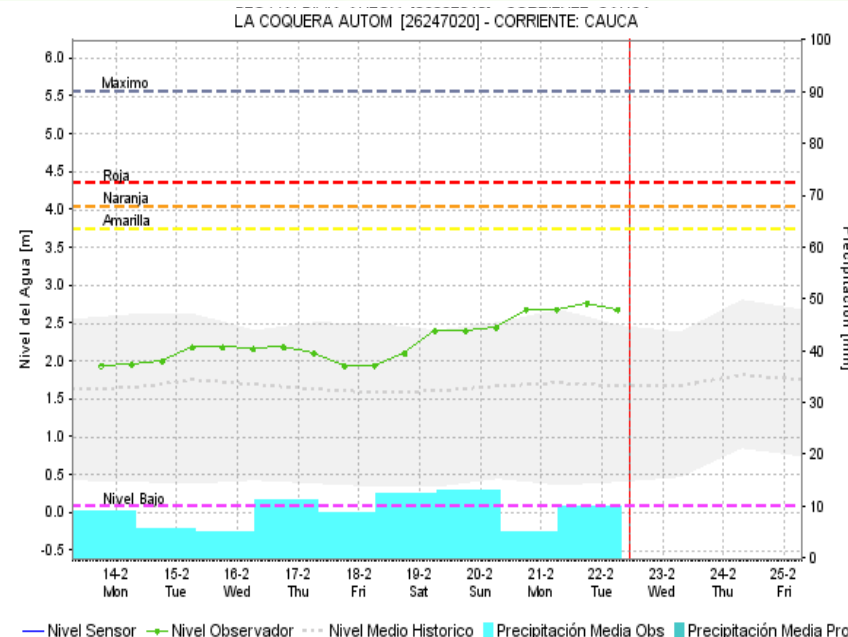
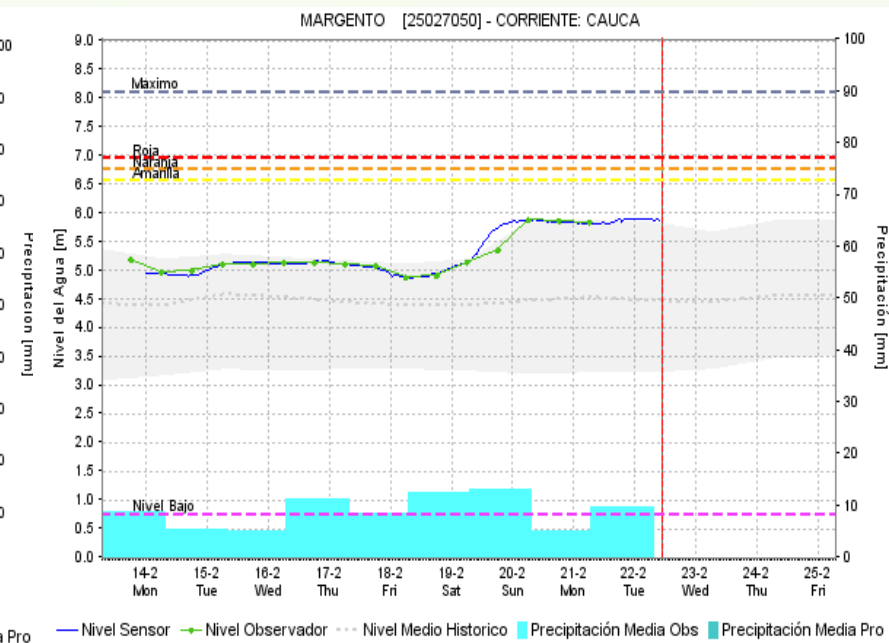
2.2.5 DIRECTOS AL CAUCA ENTRE PTO. VALDIVIA Y RÍO NECHÍ

Niveles en descenso en el río Cauca, tramo Valdivia-Nechí. No se prevé cambios en el comportamiento hidrológico descrito para el día de hoy.

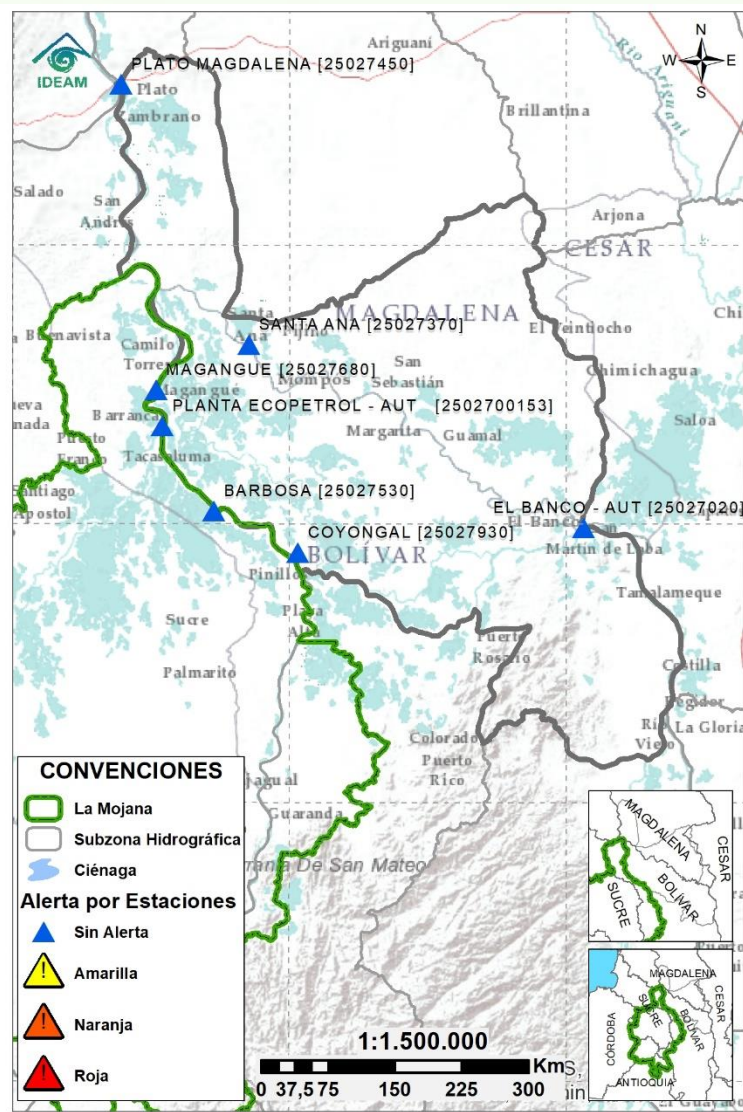
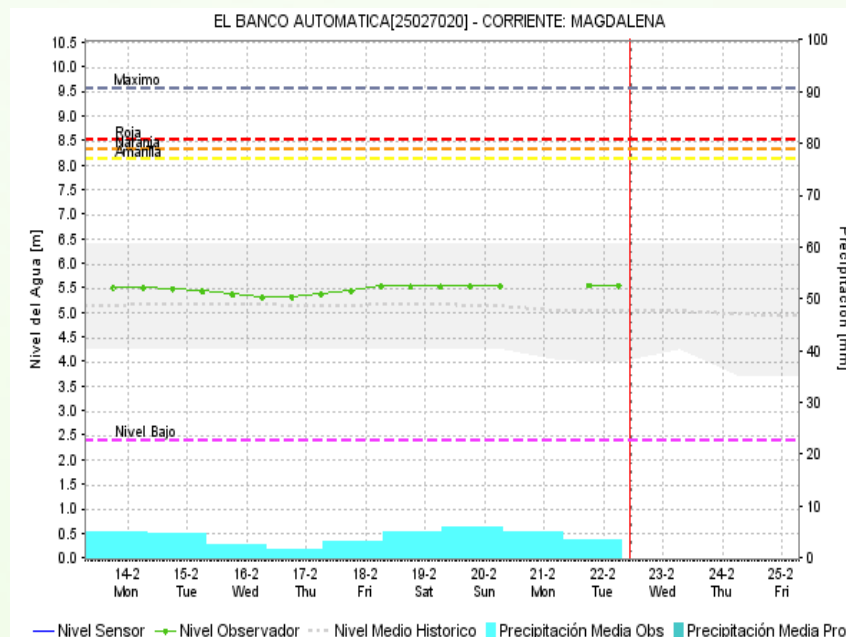
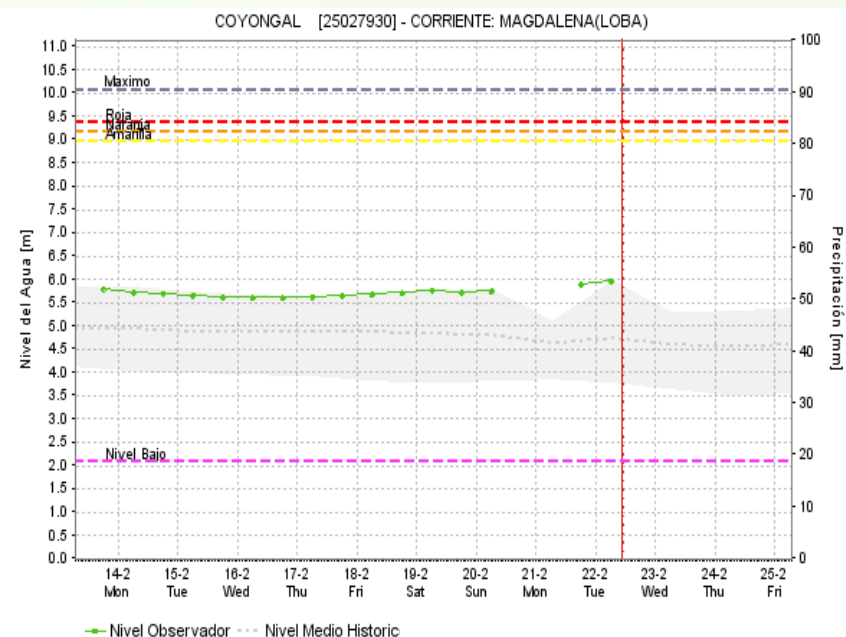
2.2.6 DIRECTOS AL BAJO MAGDALENA ENTRE EL BANCO Y EL PLATO

Subzona hidrográfica	Alerta	Descripción
Directos Bajo Magdalena entre el Banco y el Plato	Sin alerta	Niveles estables en el Bajo Magdalena, el Brazo de Mompós (municipios de Guamal, San Sebastián de Buenavista, Mompós, San Zenón, Talaigua Nuevo, Santa Ana y Santa Bárbara de Pinto) y el Brazo de Loba (El Banco San Martín de Loba, Hatillo de Loba, Barranco de Loba y Pinillos), comportamiento que persistirá a lo largo del día.

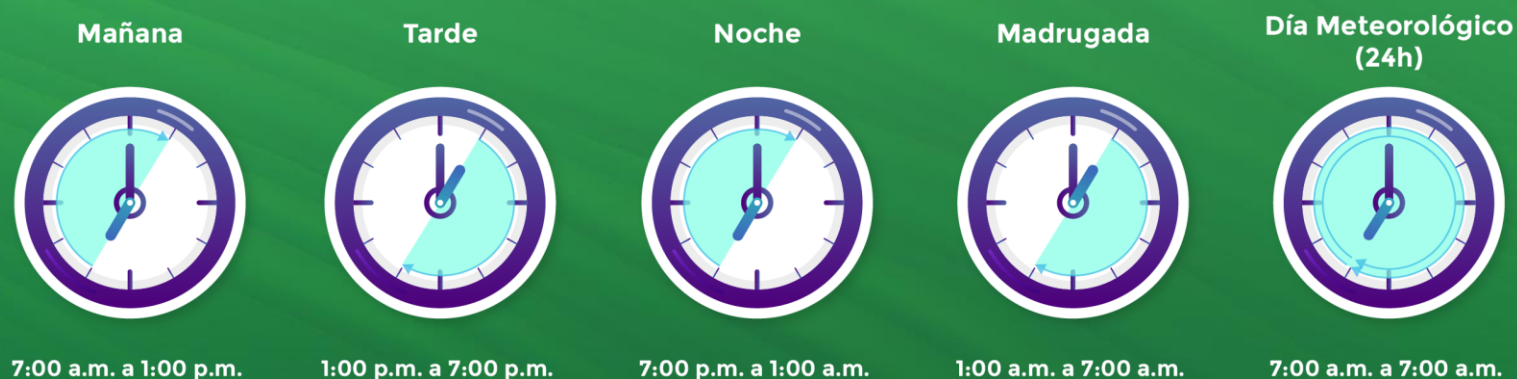
Horarios de monitoreo y pronóstico de las condiciones meteorológicas
