BOLETÍN HIDROMETEOROLÓGICO DE LA MOJANA

San Marcos, Sucre 23 de febrero de 2022

BOLETÍN No: 530

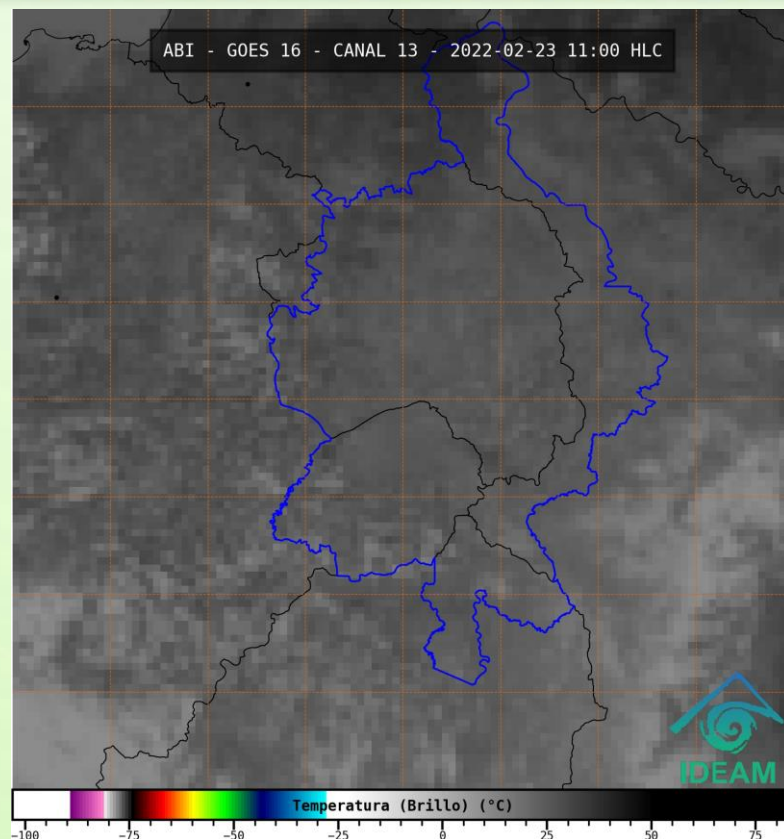
Imagen de satélite IR 10:40 HLC
Fuente: IDEAM

En las últimas horas cielo despejado en todo el territorio mojanero

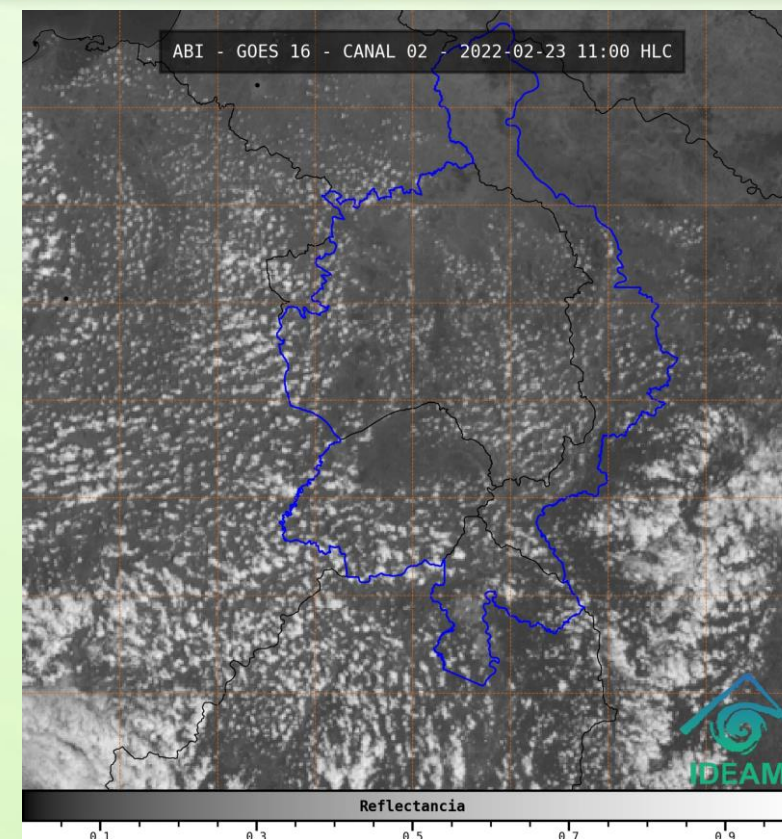
Imagen de satélite visible 10:40 HLC
Fuente: IDEAM

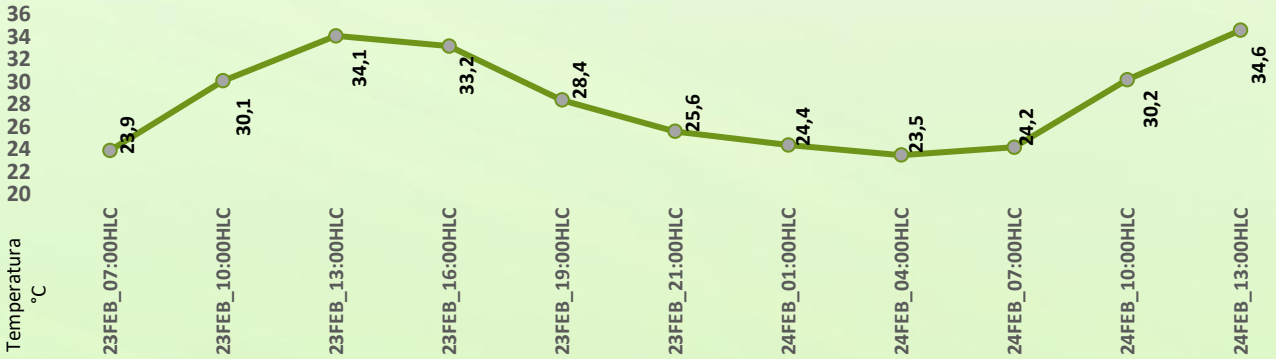
Pronóstico de temperaturas medias para los próximos 02 días

Temperatura: las temperaturas máximas oscilarán entre los 34°C y 36°C y las mínimas entre los 23°C y 25°C. Las sensaciones térmicas máximas estimadas oscilarán entre los 36°C y 38°C.

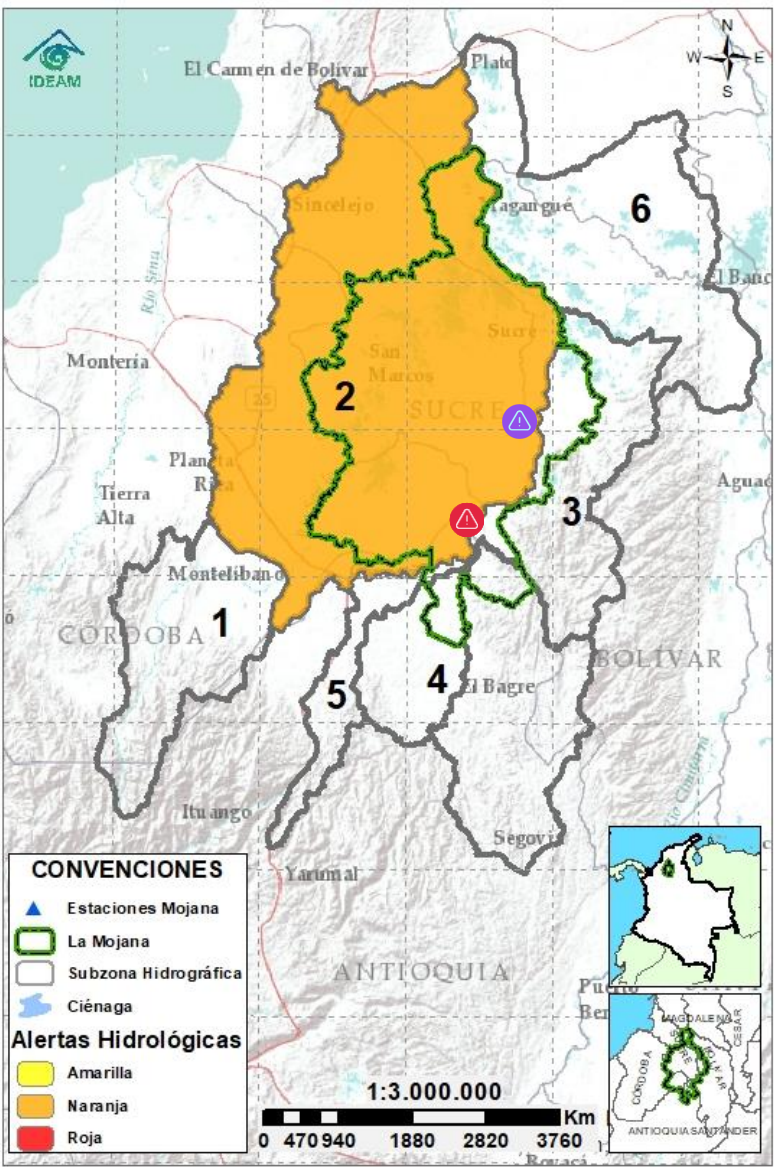
2.2 CONDICIONES HIDROLÓGICAS ACTUALES

Descripción condiciones hidrológicas: continúa en alerta naranja la cuenca baja del río San Jorge ante la persistencia de inundaciones en la zona, las cuales se mantienen por el permanente ingreso del río Cauca a través de Cara de Gato, punto en el que se tiene alerta roja puntual. Actualmente, los niveles en el Bajo Cauca y el Bajo Nechí han descendido; sin embargo, no se descartan posibles ascensos de nivel en los caños Gil, San Matías y Rabón, dado que los días anteriores se tuvo incremento de nivel en el río Cauca, lo que implica un mayor ingreso de agua hacia las áreas que tienen conexión directa con Cara de Gato.

Niveles estables	Niveles estables en el Alto San Jorge y en sus aportantes, los ríos Uré y San Pedro, condición que se prevé persista para las próximas horas.
 	2	Bajo Magdalena-Cauca - San Jorge	Bajo San Jorge	  Niveles en descenso	Descenso de niveles en el Bajo San Jorge, incluyendo el sistema cenagoso y de caños. Alerta puntual por bajos niveles en el caño Mojana (Majagual y Sucre).
Alerta puntual	3	Bajo Magdalena-Cauca - San Jorge	Directos al Bajo Cauca-ciénaga La Raya entre el río Nechí y Brazo de Loba

Niveles en descenso	Descenso del río Cauca en el tramo Nechí-Pinillos; comportamiento que se prevé persista a lo largo del día. Alerta roja puntual en Cara de Gato por trasvase de caudal del río Cauca hacia el Bajo San Jorge.

Sin alerta	4	Nechí	Bajo Nechí y Directos al Bajo Nechí	  Niveles en descenso	Niveles en descenso en el Bajo Nechí, comportamiento predominante durante el día.
Sin alerta	5	Cauca	Directos al Cauca entre Pto. Valdivia y río Nechí

Niveles en descenso	Niveles en descenso en el río Cauca (tramo Valdivia-Nechí), comportamiento que se espera persista en las próximas horas.
Sin alerta	6	Bajo Magdalena	Directos Bajo Magdalena entre El Banco y Plato	  Niveles estables	Niveles estables en el Bajo Magdalena entre El Banco y Plato, así como en el Brazo de Loba y en el Brazo de Mompós.

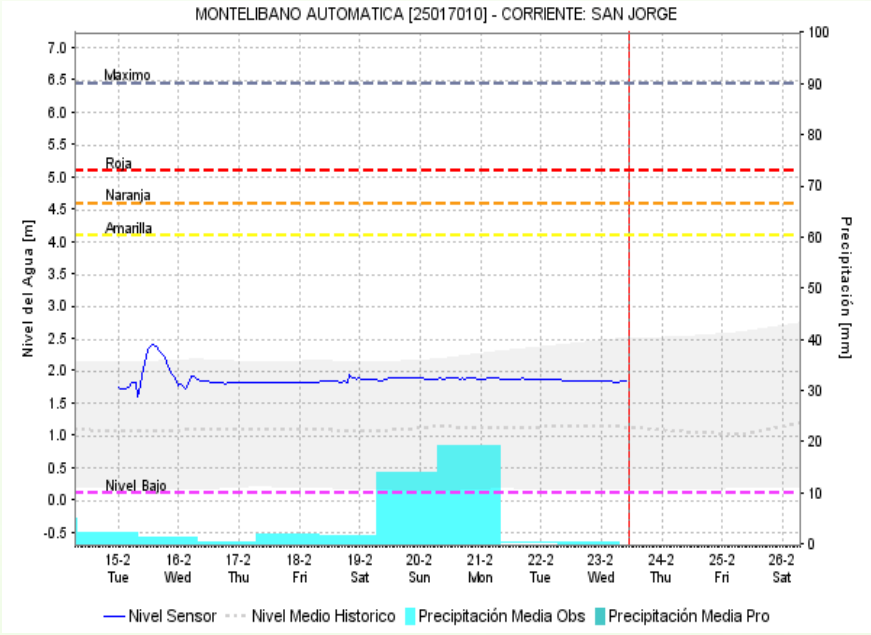
2.2.1 SUBZONA HIDROGRÁFICA DEL RÍO SAN JORGE CUENCA ALTA

Subzona hidrográfica	Alerta	Descripción
Cuenca alta del río San Jorge	Sin alerta	Niveles estables en el río San Jorge y en sus aportantes, comportamiento que se espera predomine durante el día.

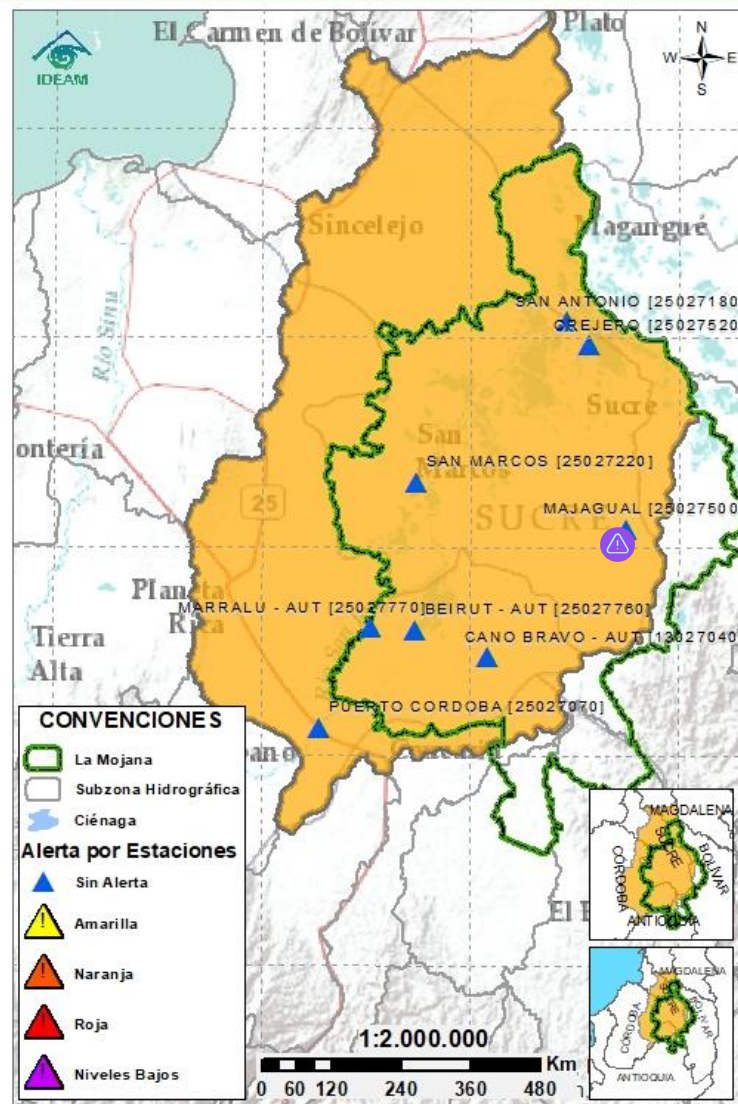
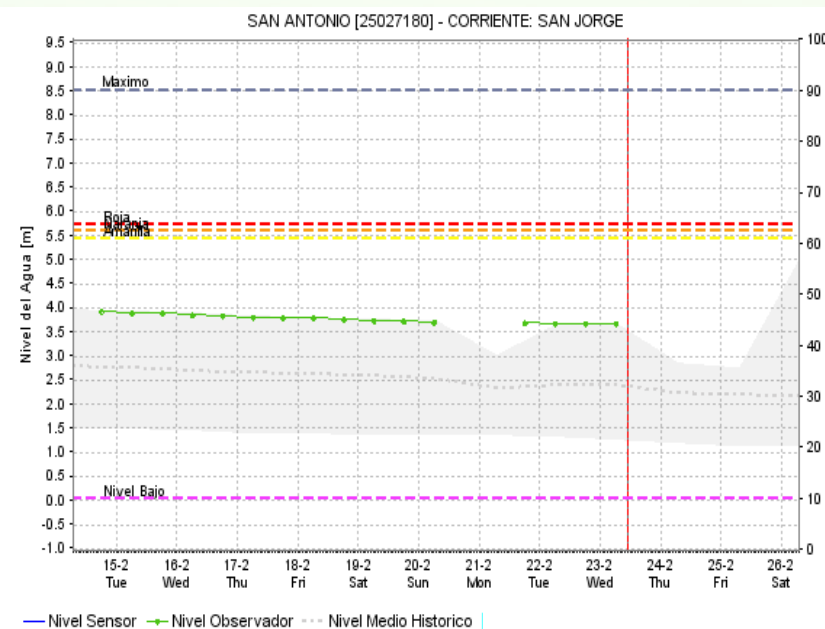
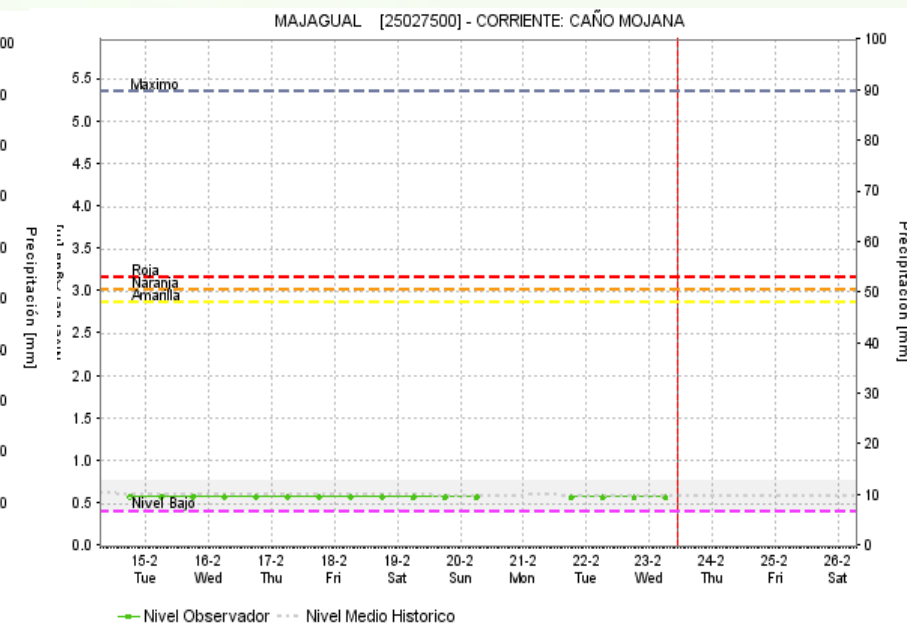
2.2.2 SUBZONA HIDROGRÁFICA DEL RÍO SAN JORGE CUENCA BAJA

Subzona hidrográfica	Alerta	Descripción
Cuenca baja del río San Jorge		Niveles en descenso en el río San Jorge (tramo San Benito Abad-Magangué), incluyendo el sistema cenagoso y de caños. Se destaca la persistencia de: i) sectores inundados y ii) ingreso continuo de caudal del río Cauca a través de Cara de Gato. Debido al aumento que registró en días pasados en el río Cauca, se advierte sobre la probabilidad de incrementos de nivel en los caños Gil, San Matías, Rabón y Viloría, dada su conexión directa con Cara de Gato. Nota (27/08/2021): transvase de caudal del río Cauca hacia el Bajo San Jorge, tras el rompimiento del río Cauca en el sector de Cara de Gato), generando afectaciones por inundación en los municipios de Guaranda, Ayapel, Majagual y San Benito Abad.
		Alerta puntual por bajos niveles en el caño Mojana (Majagual y Sucre).

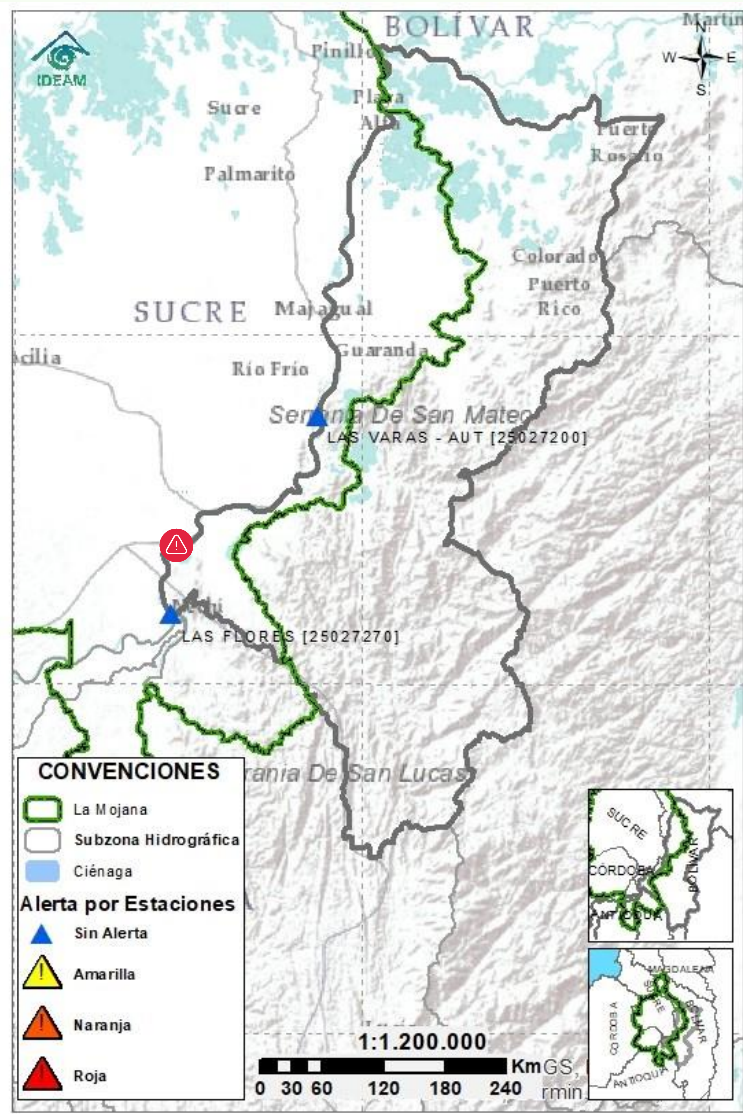
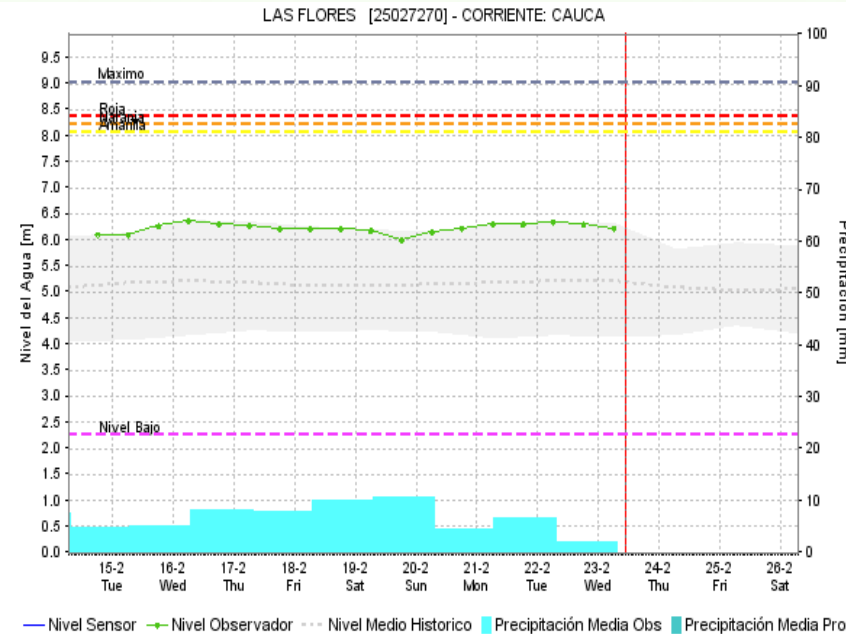
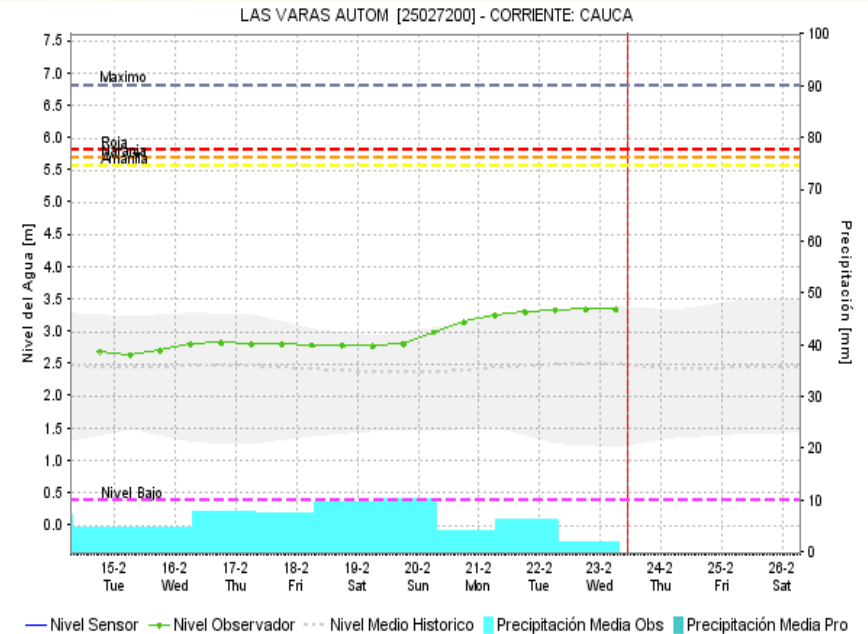
2.2.3 DIRECTOS AL BAJO CAUCA - CIÉNAGA LA RAYA ENTRE EL RÍO NECHÍ Y EL BRAZO DE LOBA

Subzona hidrográfica	Alerta	Descripción
Directos al bajo Cauca- Ciénaga La Raya entre el río Nechí y Brazo de Loba	Alerta puntual	Descenso de niveles en el Bajo Cauca en el tramo Nechí- Pinillos, comportamiento que se prevé persista durante las próximas horas. En el sector de Cara de Gato (San Jacinto del Cauca) se mantiene alerta roja puntual por trasvase de caudal del río Cauca hacia el Bajo San Jorge. Nota (27 de agosto): rompimiento del dique por el río Cauca en el sector Cara de Gato (San Jacinto del Cauca), generando el ingreso de agua hacia el Bajo San Jorge.

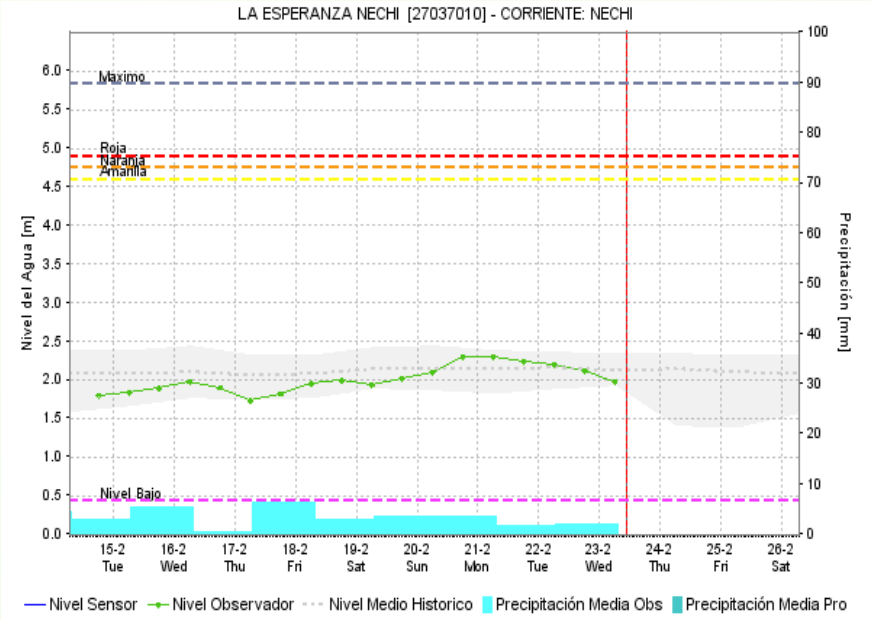
2.2.4 SUBZONA HIDROGRÁFICA DEL RÍO NECHÍ CUENCA BAJA

Subzona hidrográfica	Alerta	Descripción
Cuenca baja del río Nechí	Sin alerta	Descenso de niveles en el Bajo Nechí, condición predominante para las próximas horas.

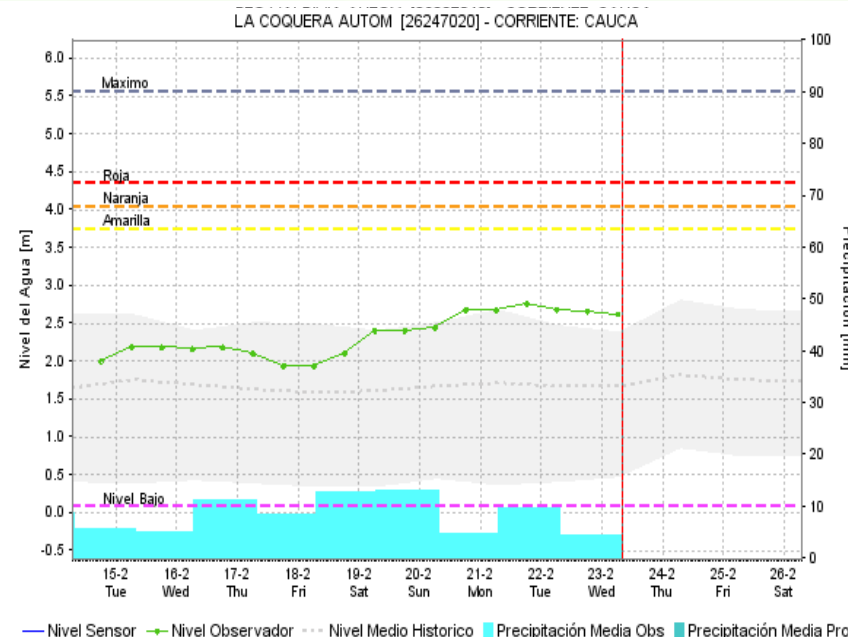
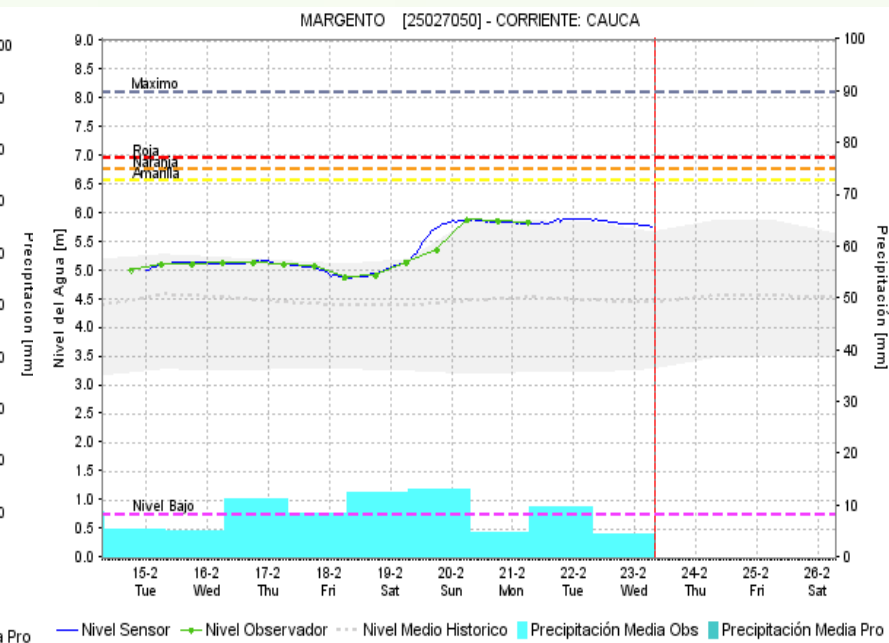
2.2.5 DIRECTOS AL CAUCA ENTRE PTO. VALDIVIA Y RÍO NECHÍ

Niveles en descenso en el río Cauca, tramo Valdivia-Nechí. No se prevé cambios en el comportamiento hidrológico descrito para el día de hoy.

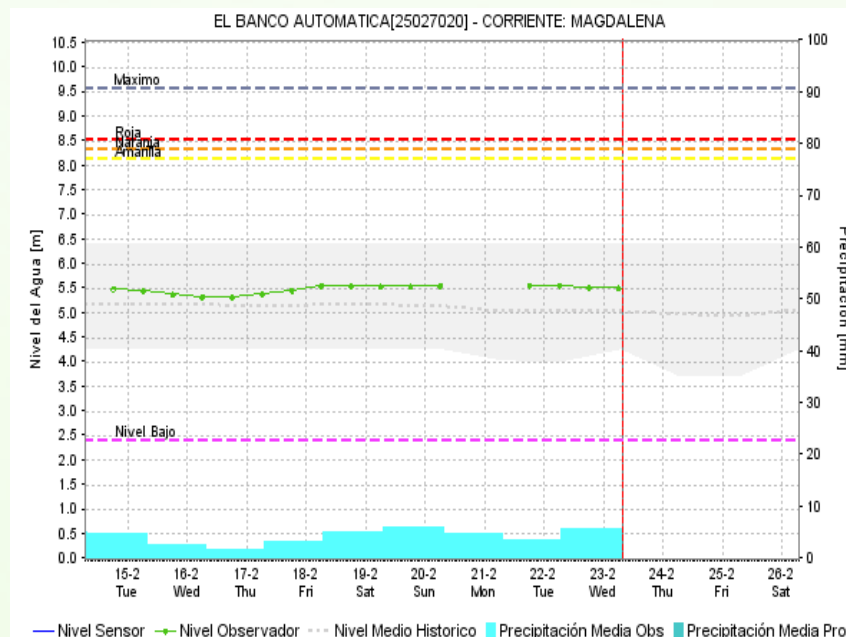
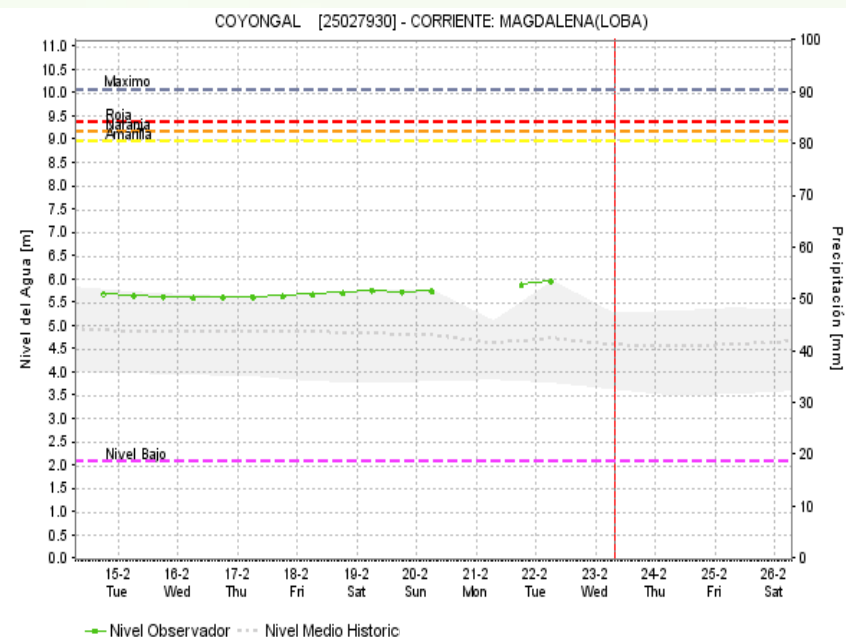
2.2.6 DIRECTOS AL BAJO MAGDALENA ENTRE EL BANCO Y EL PLATO

Subzona hidrográfica	Alerta	Descripción
Directos Bajo Magdalena entre el Banco y el Plato	Sin alerta	Niveles estables en el Bajo Magdalena, el Brazo de Mompós (municipios de Guamal, San Sebastián de Buenavista, Mompós, San Zenón, Talaigua Nuevo, Santa Ana y Santa Bárbara de Pinto) y el Brazo de Loba (El Banco San Martín de Loba, Hatillo de Loba, Barranco de Loba y Pinillos), comportamiento que persistirá a lo largo del día.
