BOLETÍN HIDROMETEOROLÓGICO DE LA MOJANA

San Marcos, Sucre 24 de febrero de 2022

BOLETÍN No: 531

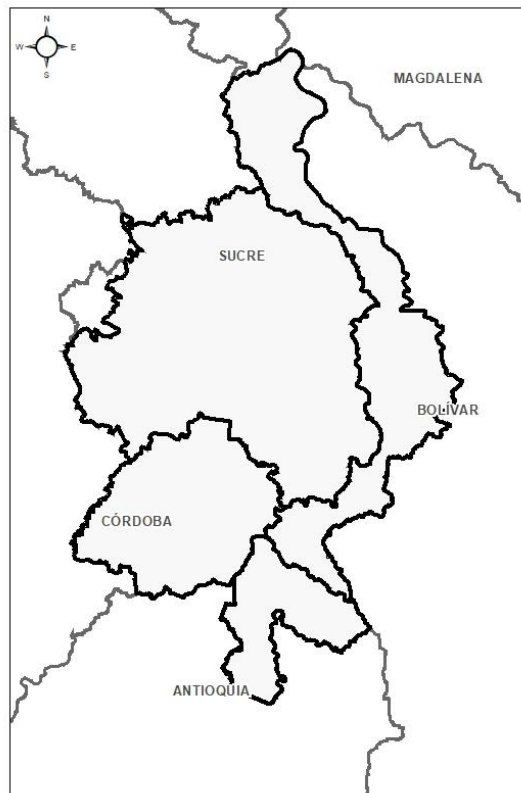
Precipitación acumulada
23/02/2022 (07:00) – 24/02/2022 (07:00).
Fuente: IDEAM

Precipitación: prevaleció la condición seca en el territorio mojanero.

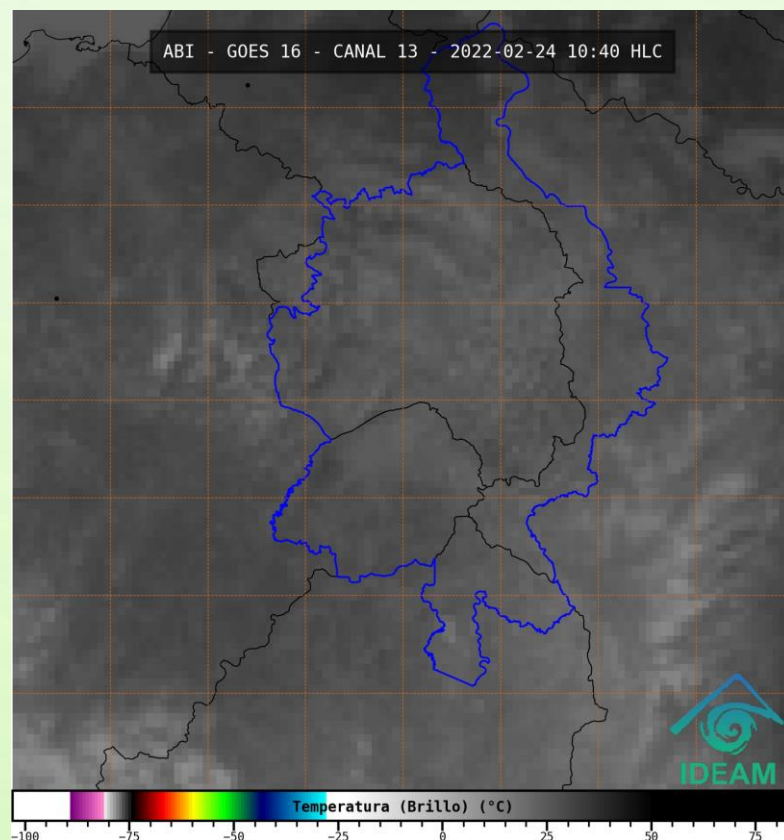
Imagen de satélite IR 10:40 HLC
Fuente: IDEAM

En las últimas horas cielo con escasa nubosidad en todo el territorio mojanero

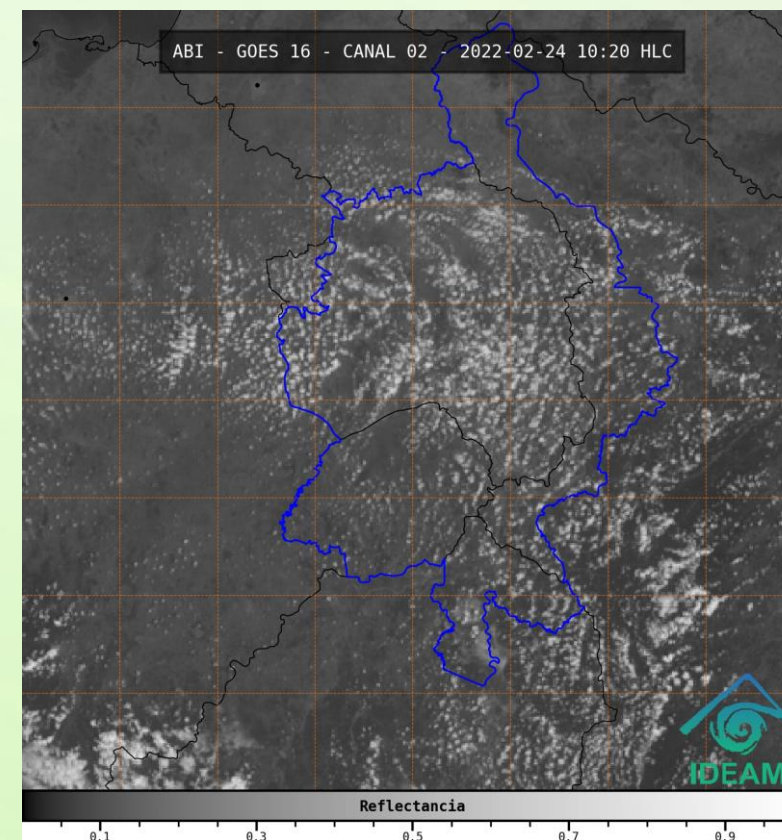
Imagen de satélite visible 10:20 HLC
Fuente: IDEAM

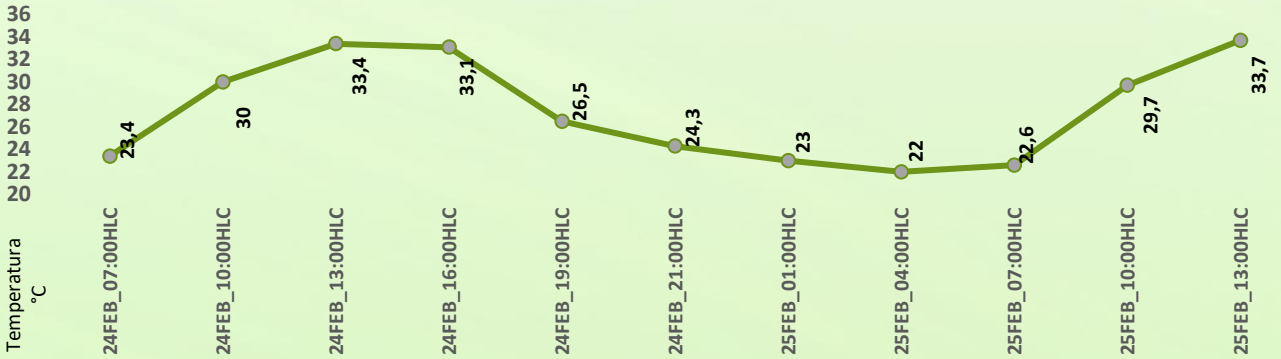
Pronóstico de temperaturas medias para los próximos 02 días

Temperatura: las temperaturas máximas oscilarán entre los 34°C y 36°C y las mínimas entre los 23°C y 25°C. Las sensaciones térmicas máximas estimadas oscilarán entre los 36°C y 38°C.

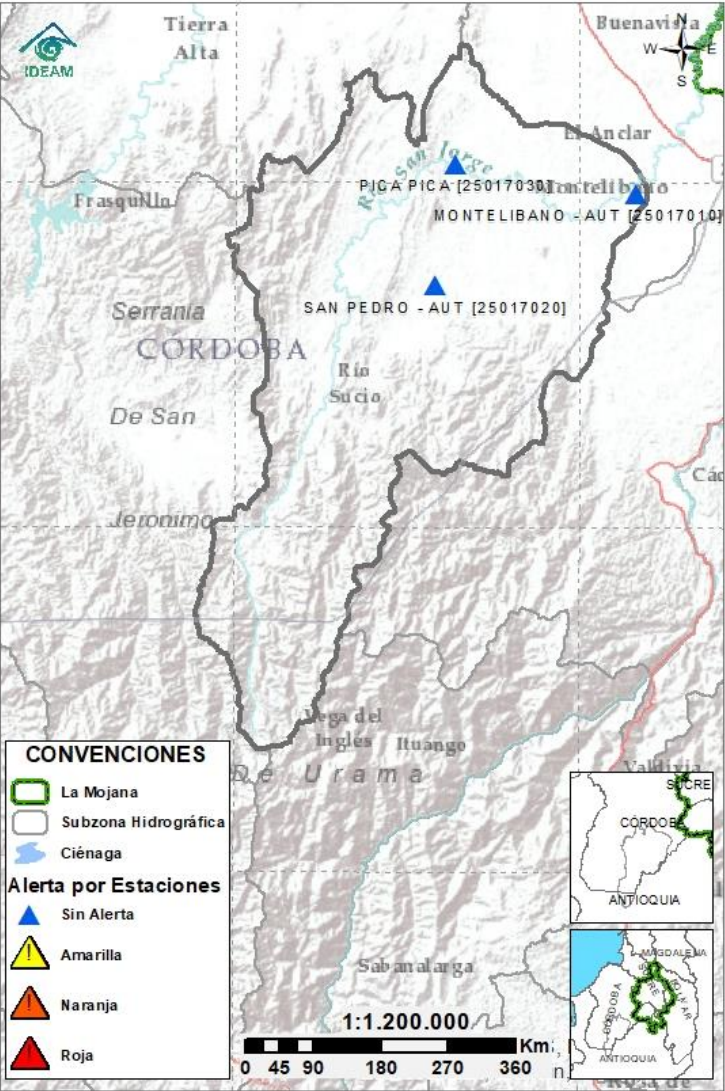
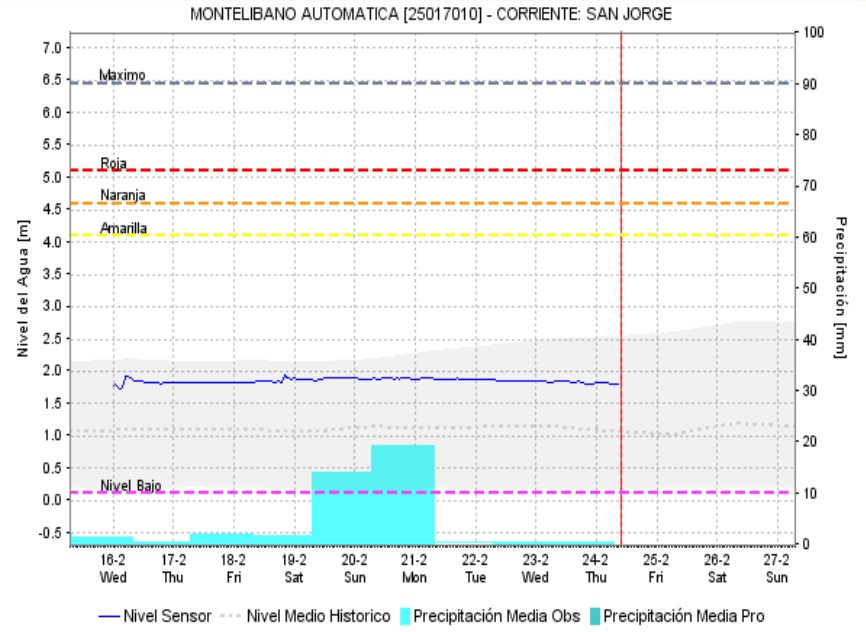
2.2.1 SUBZONA HIDROGRÁFICA DEL RÍO SAN JORGE CUENCA ALTA

Subzona hidrográfica	Alerta	Descripción
Cuenca alta del río San Jorge	Sin alerta	Niveles estables en el río San Jorge y en sus aportantes, comportamiento que se espera predomine durante los próximos días.

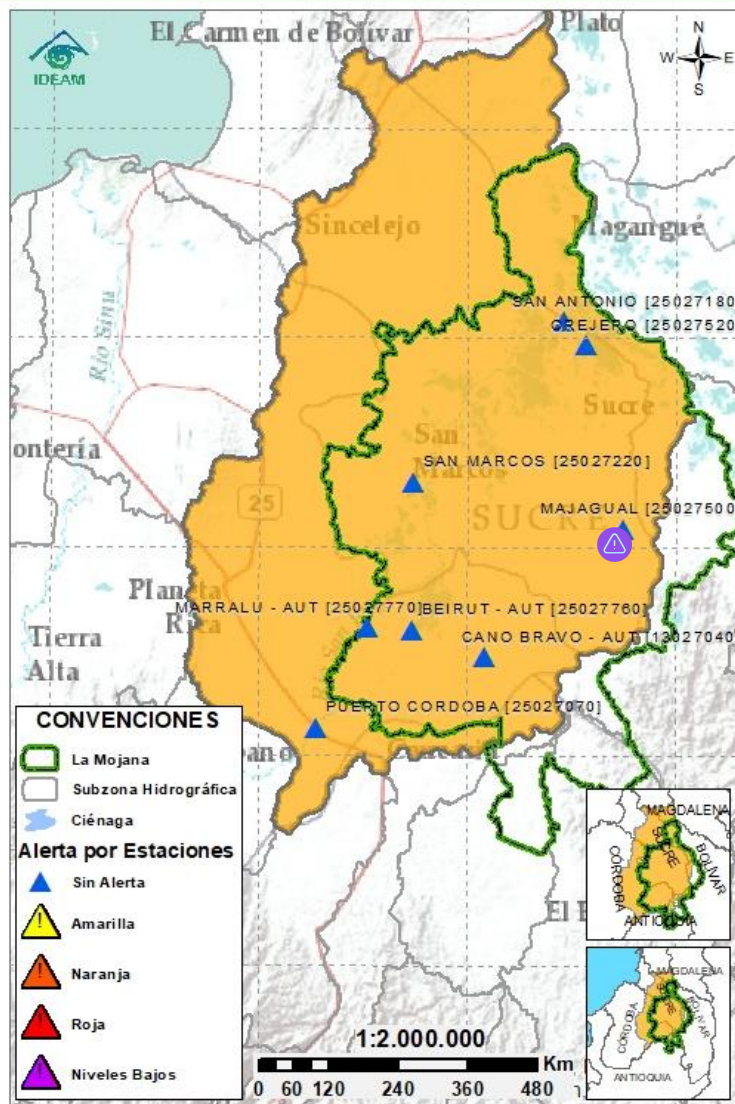
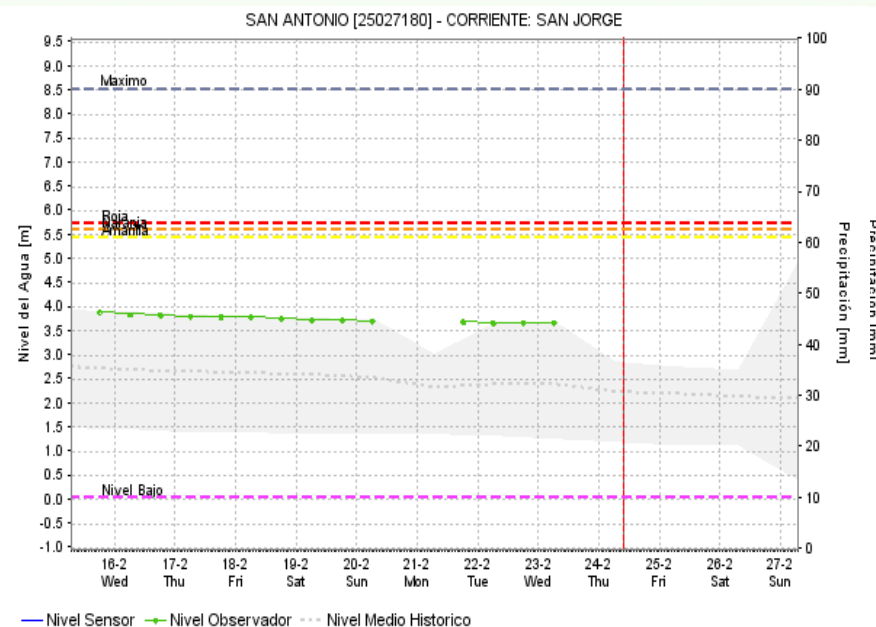
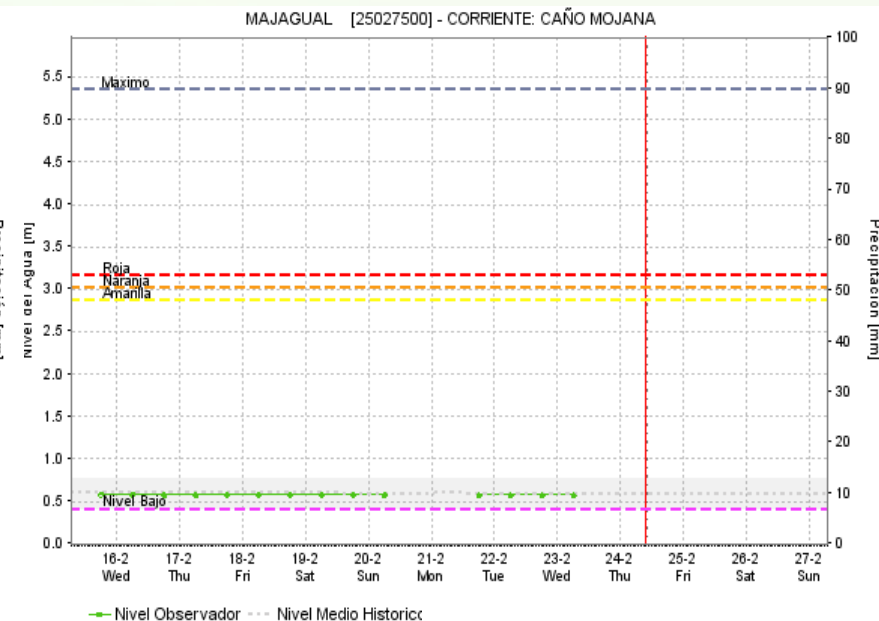
2.2.2 SUBZONA HIDROGRÁFICA DEL RÍO SAN JORGE CUENCA BAJA

Subzona hidrográfica	Alerta	Descripción
Cuenca baja del río San Jorge		Niveles en descenso en el río San Jorge (tramo San Benito Abad-Magangué), incluyendo el sistema cenagoso y de caños. Se destaca la persistencia de: <i>i)</i> sectores inundados y <i>ii)</i> ingreso continuo de caudal del río Cauca a través de Cara de Gato. Debido al aumento que registró en días pasados en el río Cauca, se advierte sobre la probabilidad de incrementos de nivel en los caños Gil, San Matías, Rabón y Viloría, dada su conexión directa con Cara de Gato. Nota (27/08/2021): transvase de caudal del río Cauca hacia el Bajo San Jorge, tras el rompimiento del río Cauca en el sector de Cara de Gato), generando afectaciones por inundación en los municipios de Guaranda, Ayapel, Majagual y San Benito Abad.
		Alerta puntual por bajos niveles en el caño Mojana (Majagual y Sucre).

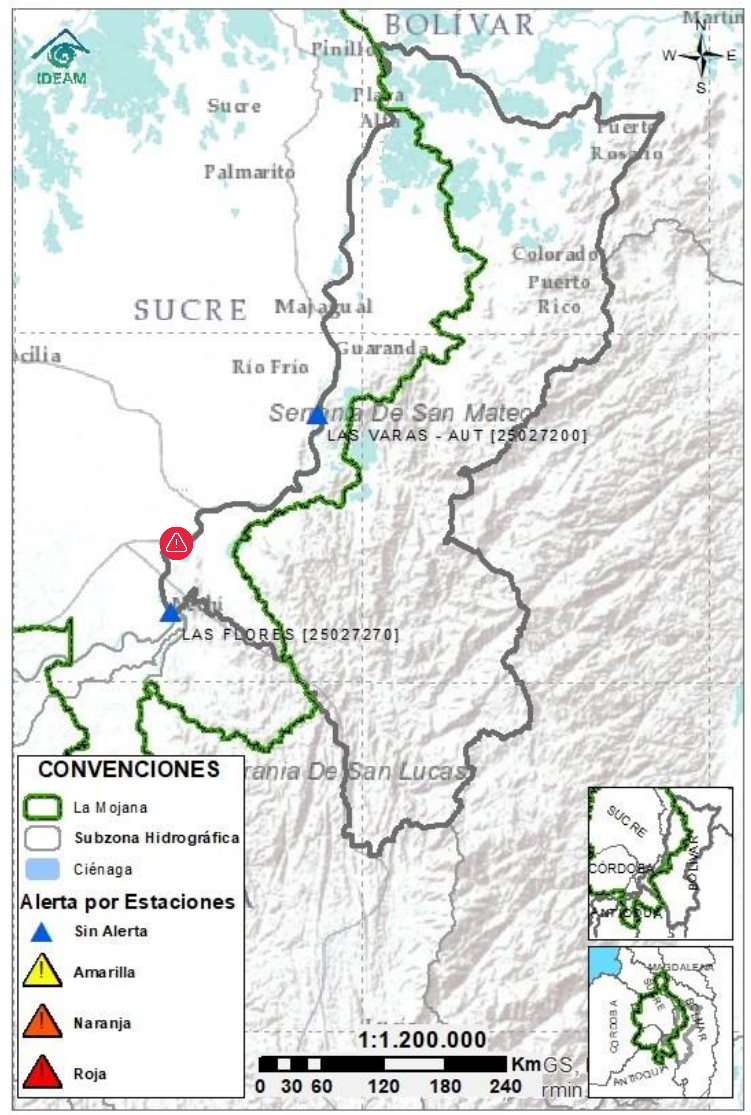
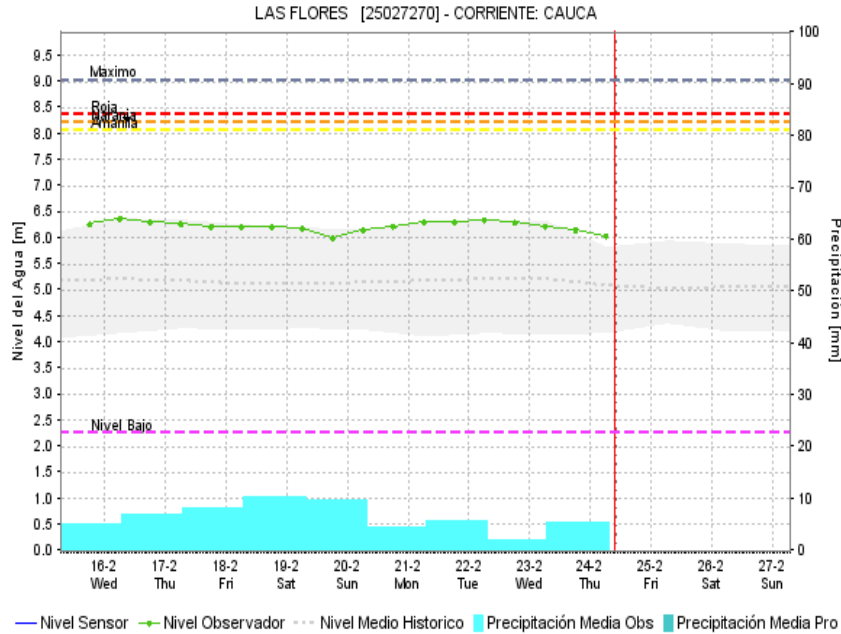
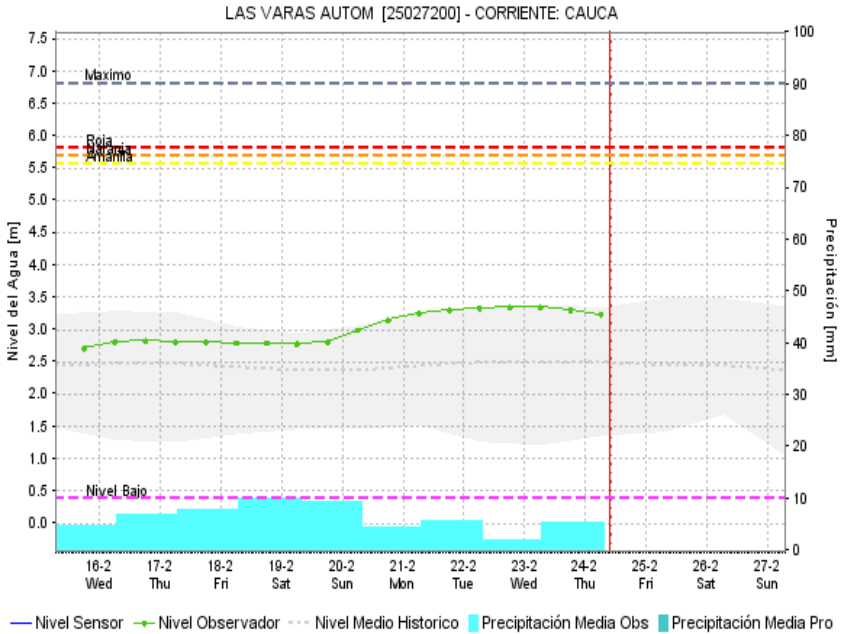
2.2.3 DIRECTOS AL BAJO CAUCA - CIÉNAGA LA RAYA ENTRE EL RÍO NECHÍ Y EL BRAZO DE LOBA

Subzona hidrográfica	Alerta	Descripción
Directos al bajo Cauca- Ciénaga La Raya entre el río Nechí y Brazo de Loba	Alerta puntual	Descenso de niveles en el Bajo Cauca en el tramo Nechí- Pinillos, comportamiento que se prevé persista durante las próximas horas. En el sector de Cara de Gato (San Jacinto del Cauca) se mantiene alerta roja puntual por trasvase de caudal del río Cauca hacia el Bajo San Jorge. Nota (27 de agosto): rompimiento del dique por el río Cauca en el sector Cara de Gato (San Jacinto del Cauca), generando el ingreso de agua hacia el Bajo San Jorge.

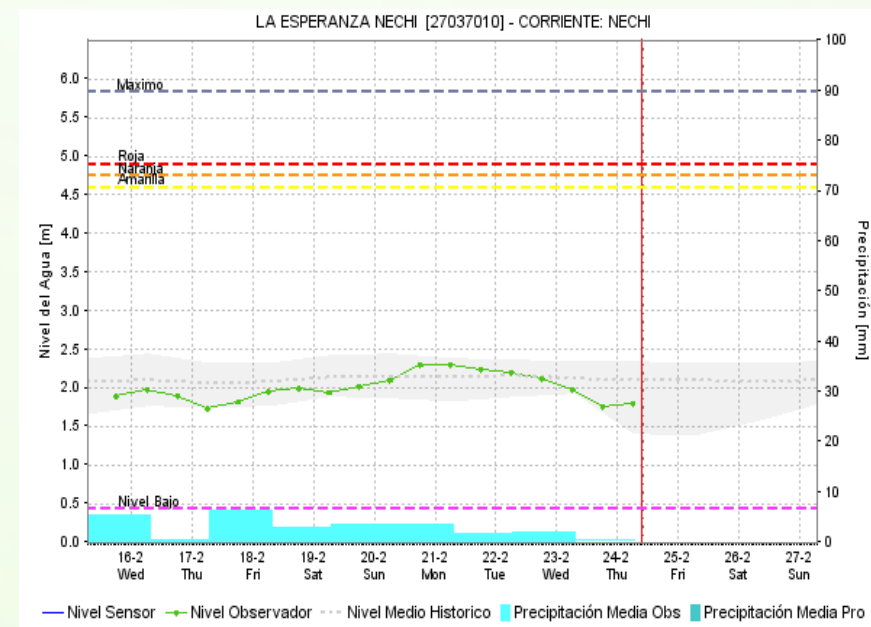
2.2.4 SUBZONA HIDROGRÁFICA DEL RÍO NECHÍ CUENCA BAJA

Subzona hidrográfica	Alerta	Descripción
Cuenca baja del río Nechí	Sin alerta	Ligero incremento de niveles en el Bajo Nechí y sus aportantes, condición predominante para las próximas horas.

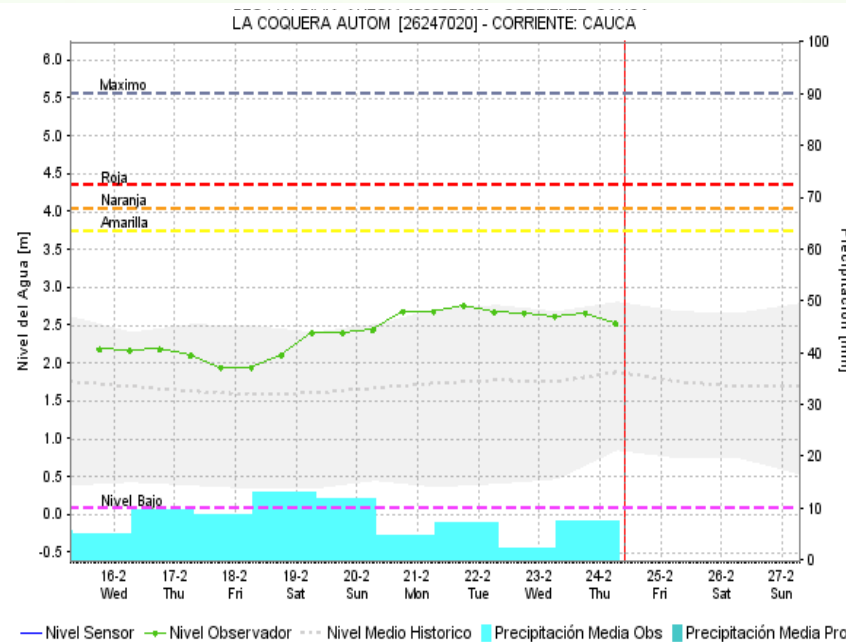
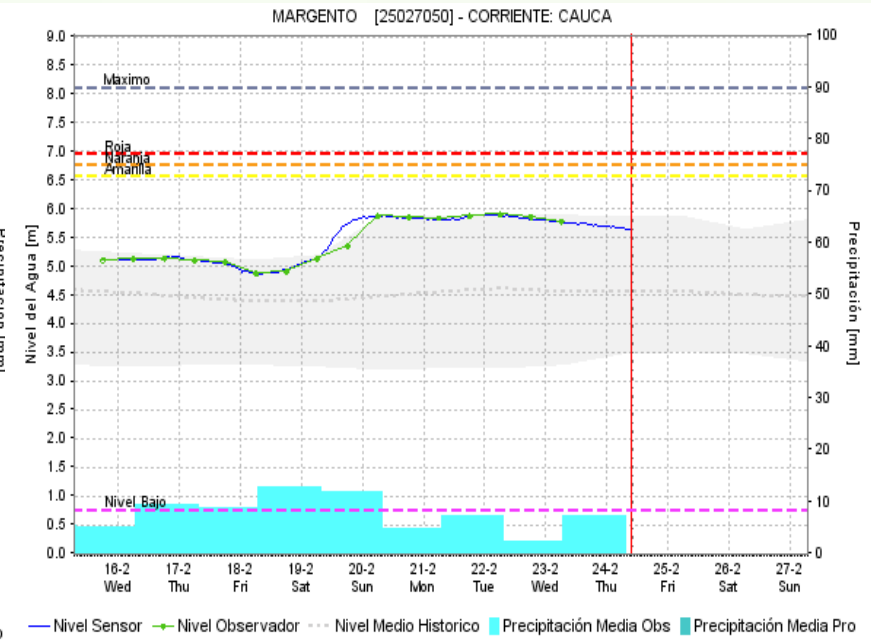
2.2.5 DIRECTOS AL CAUCA ENTRE PTO. VALDIVIA Y RÍO NECHÍ

Subzona hidrográfica	Alerta	Descripción
Directos al Cauca entre Pto. Valdivia y río Nechí	Sin alerta	Niveles en descenso en el río Cauca, tramo Valdivia-Nechí. No se prevé cambios en el comportamiento hidrológico descrito para el día de hoy.

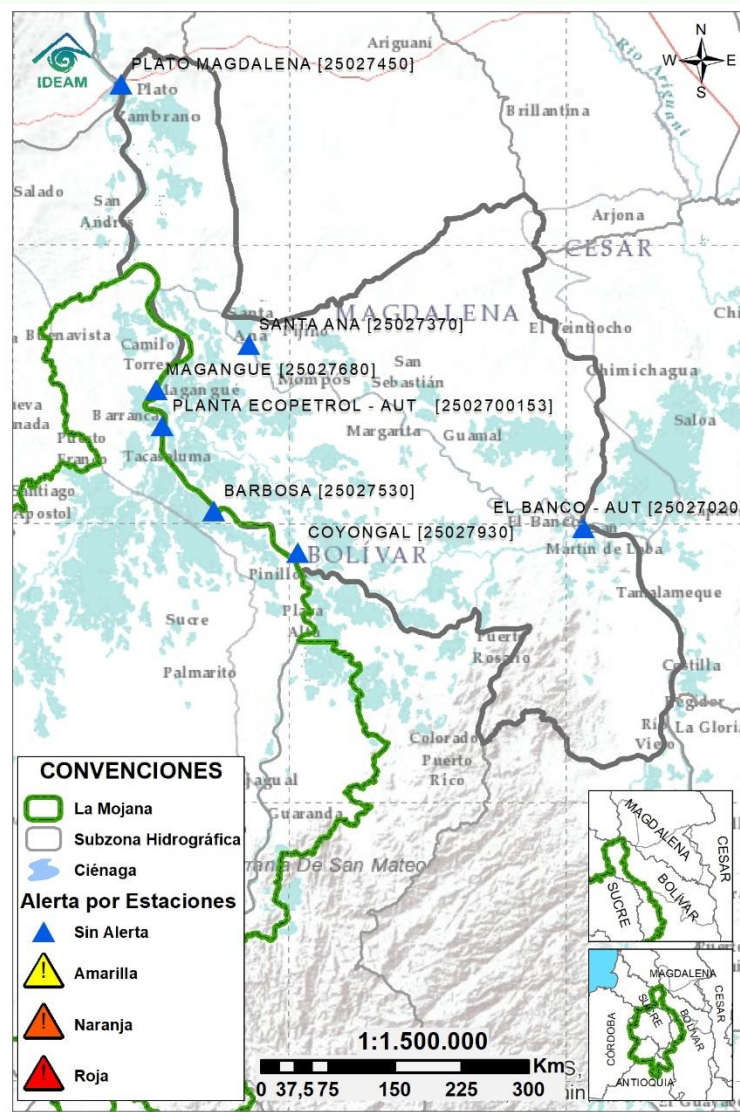
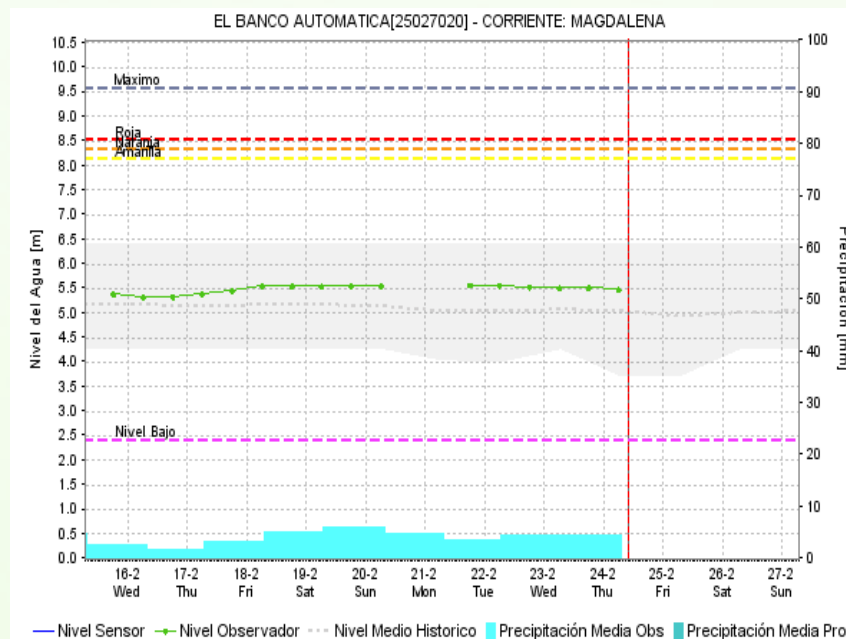
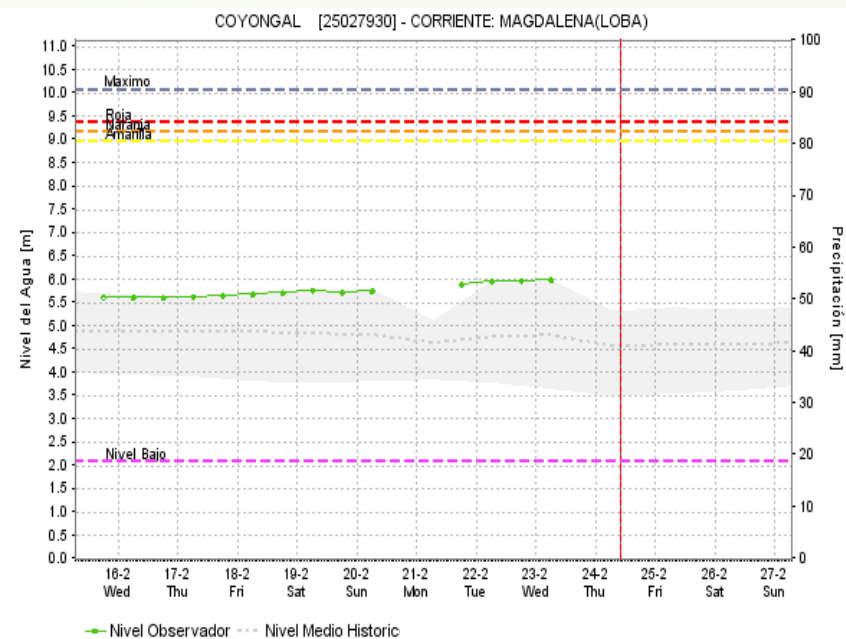
2.2.6 DIRECTOS AL BAJO MAGDALENA ENTRE EL BANCO Y EL PLATO

Subzona hidrográfica	Alerta	Descripción
Directos Bajo Magdalena entre el Banco y el Plato	Sin alerta	Niveles predominantemente estables en el Bajo Magdalena, el Brazo de Mompós (municipios de Guamal, San Sebastián de Buenavista, Mompós, San Zenón, Talaigua Nuevo, Santa Ana y Santa Bárbara de Pinto) y el Brazo de Loba (El Banco San Martín de Loba, Hatillo de Loba, Barranco de Loba y Pinillos), comportamiento que persistirá a lo largo del día.
