BOLETÍN HIDROMETEOROLÓGICO DE LA MOJANA

San Marcos, Sucre 16 de marzo de 2022

BOLETÍN No: 545

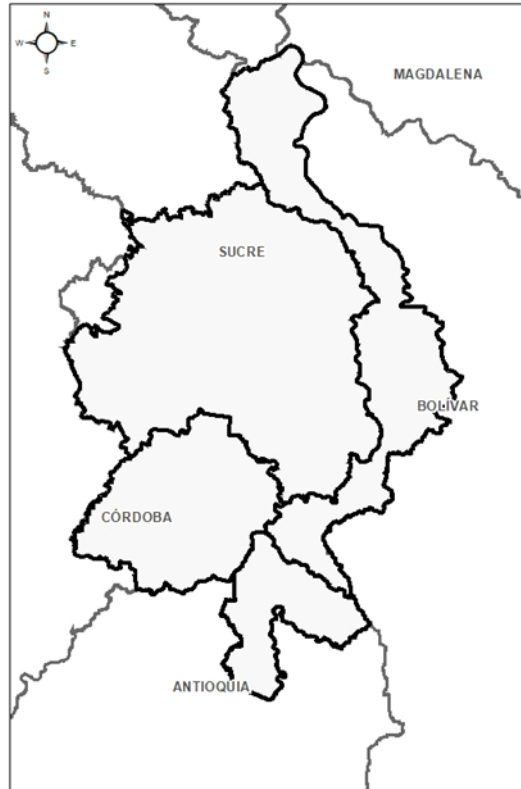
Precipitación acumulada
15/03/2022 (07:00) – 16/03/2022 (07:00).
Fuente: IDEAM

Precipitación: Durante el día de ayer prevaleció la condición en toda la región.

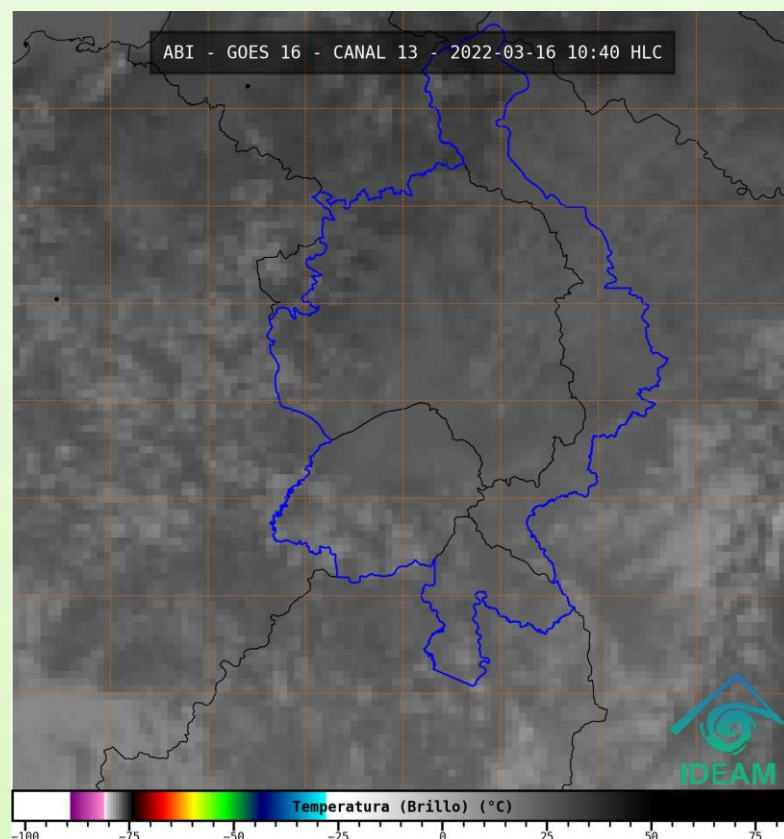
Imagen de satélite IR 10:40 HLC
Fuente: IDEAM

En las últimas horas ha predominado de cielo con escasa nubosidad.

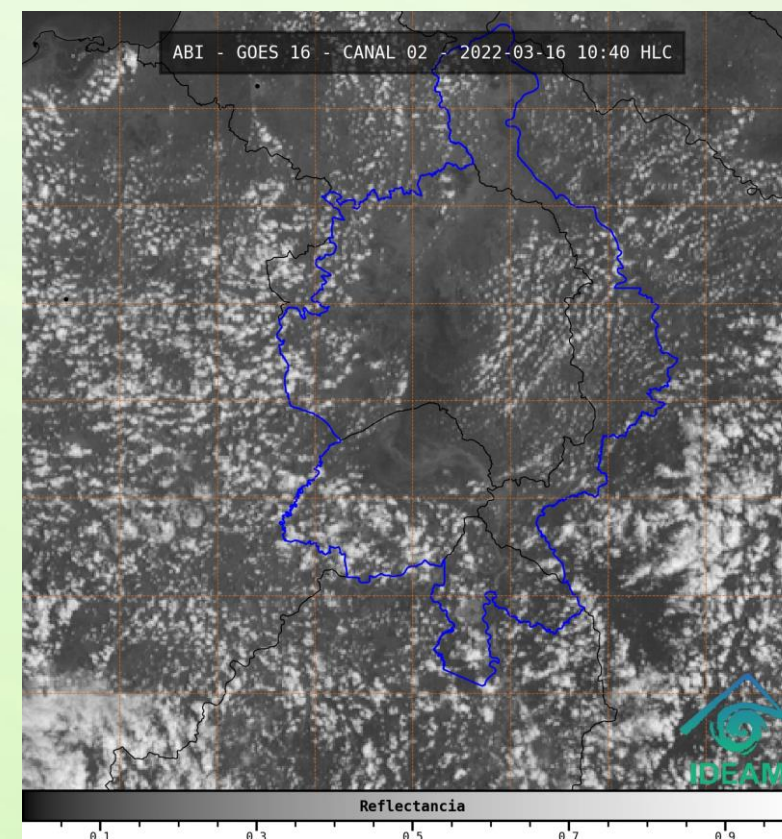
Imagen de satélite visible 10:40 HLC
Fuente: IDEAM

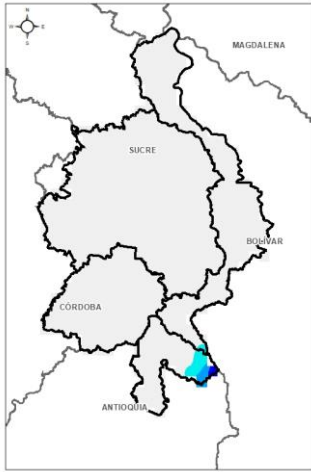
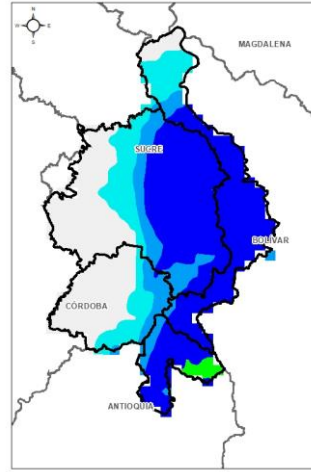
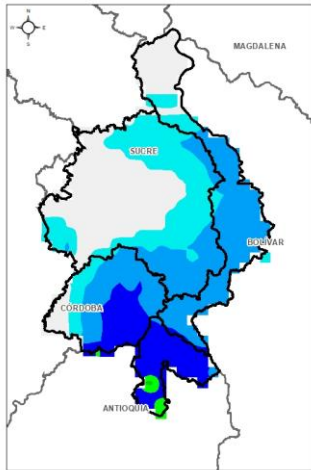
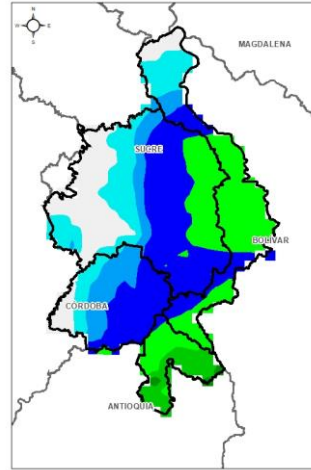
TARDE DEL 16 DE MARZO

NOCHE DEL 16 DE MARZO

MADRUGADA DEL 17 DE MARZO

ACUMULADO DEL 16 AL 17 DE MARZO

Precipitación: se prevé en horas de la tarde cielo parcialmente nublado, sin lluvias, luego en horas de la noche y madrugada, se tiene probabilidad de lluvias principalmente en sectores de los municipios de San Jacinto del Cauca y Nechí, el resto de la región permanecerá sin lluvias.

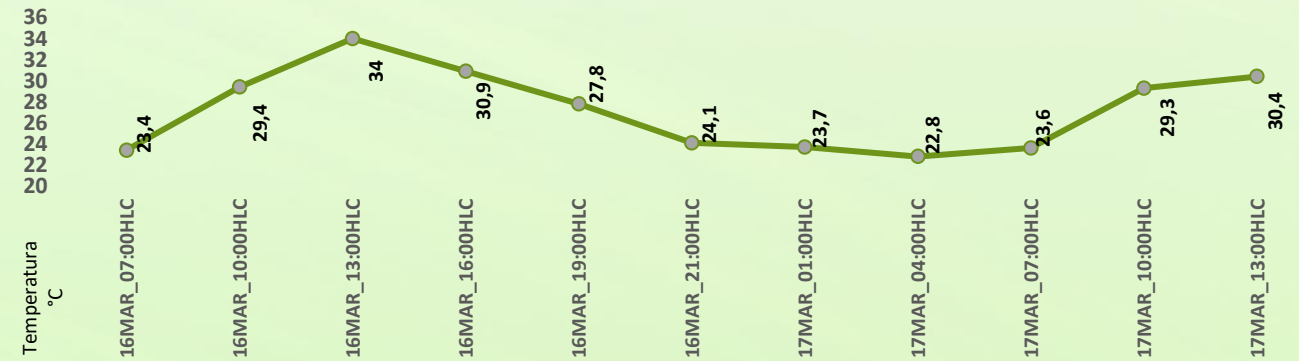
Pronóstico de temperaturas medias para los próximos 02 días

Temperatura: las temperaturas máximas oscilarán entre los 33°C y 35°C y las mínimas entre los 23°C y 25°C. Las sensaciones térmicas máximas estimadas oscilarán entre los 35°C y 37°C.

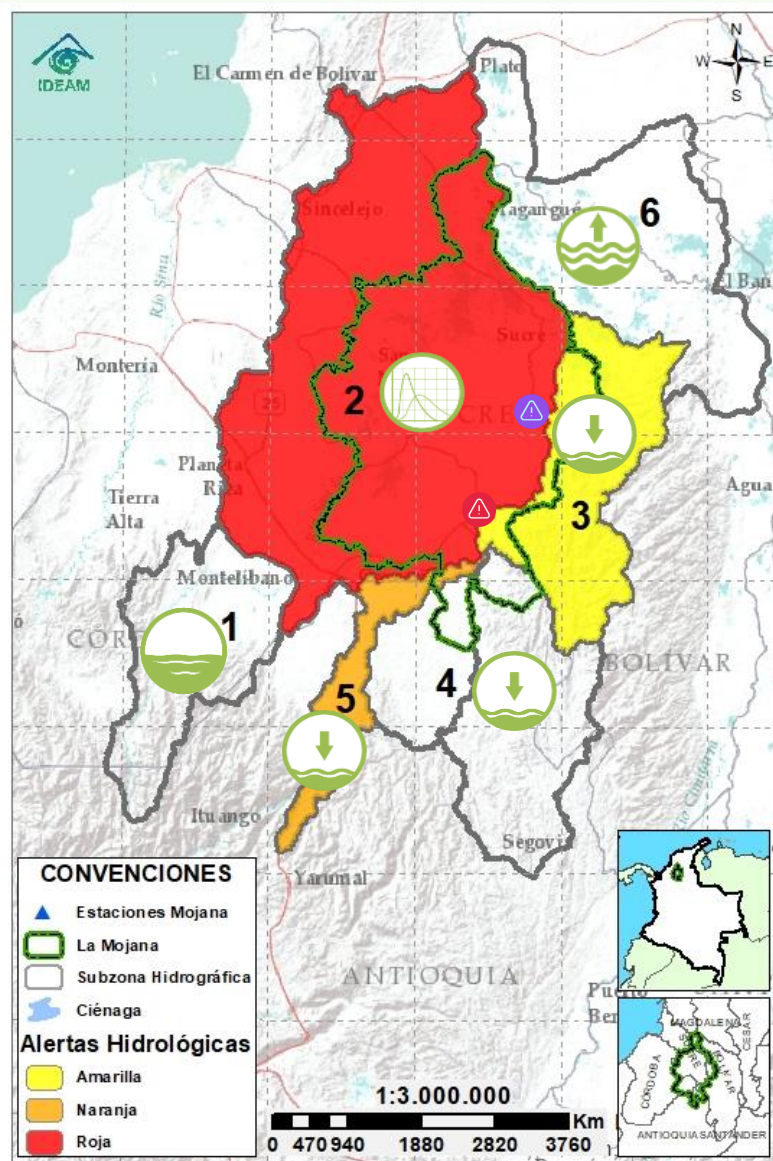
Condiciones hidrológicas antecedentes para el 15/03/2022

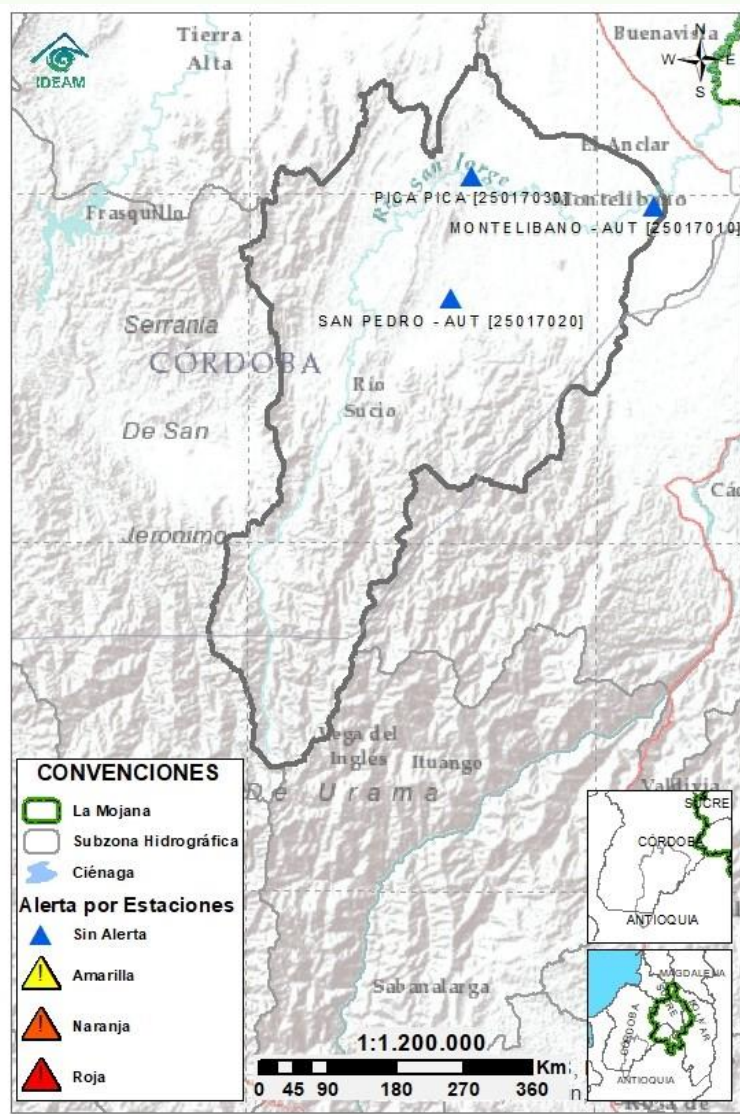
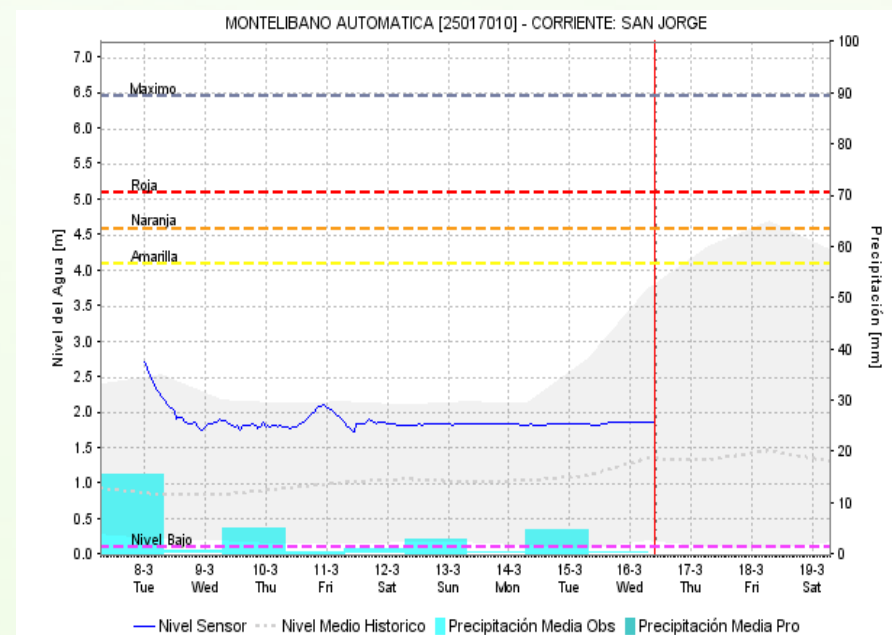
2.2.1 SUBZONA HIDROGRÁFICA DEL RÍO SAN JORGE CUENCA ALTA

Niveles estables en el Alto San Jorge y en sus aportantes los ríos San Pedro y Uré. No se prevé cambios en el comportamiento descrito para las próximas horas.

Niveles estables	Niveles estables en el río San Jorge y en sus aportantes, los ríos San Pedro y Uré.

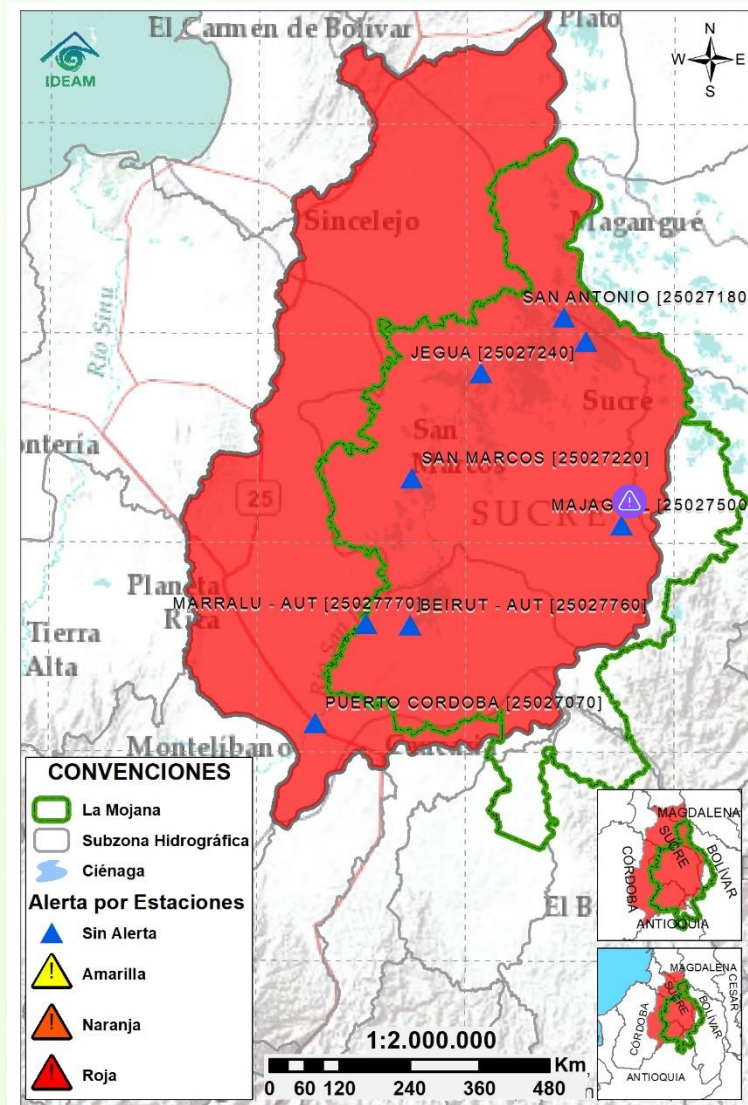
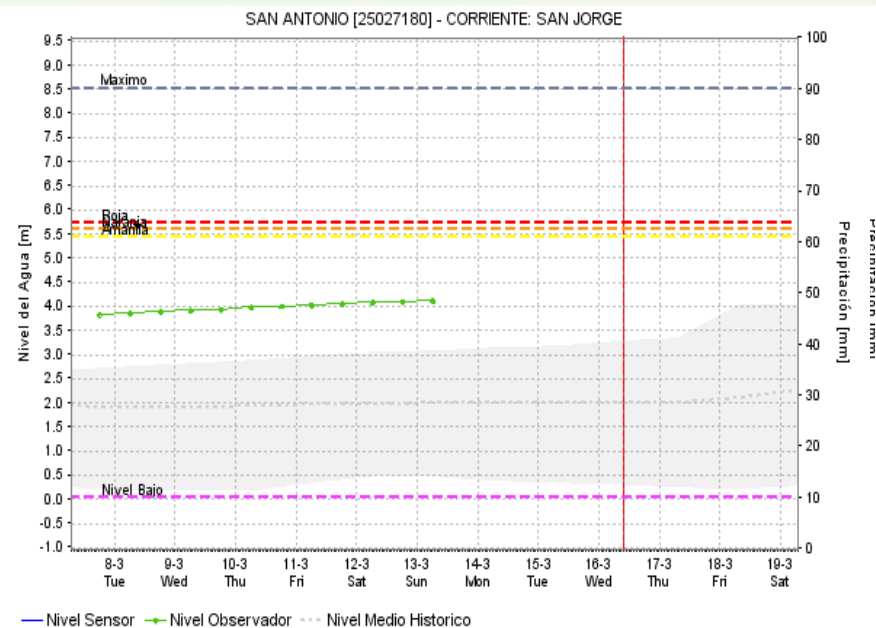
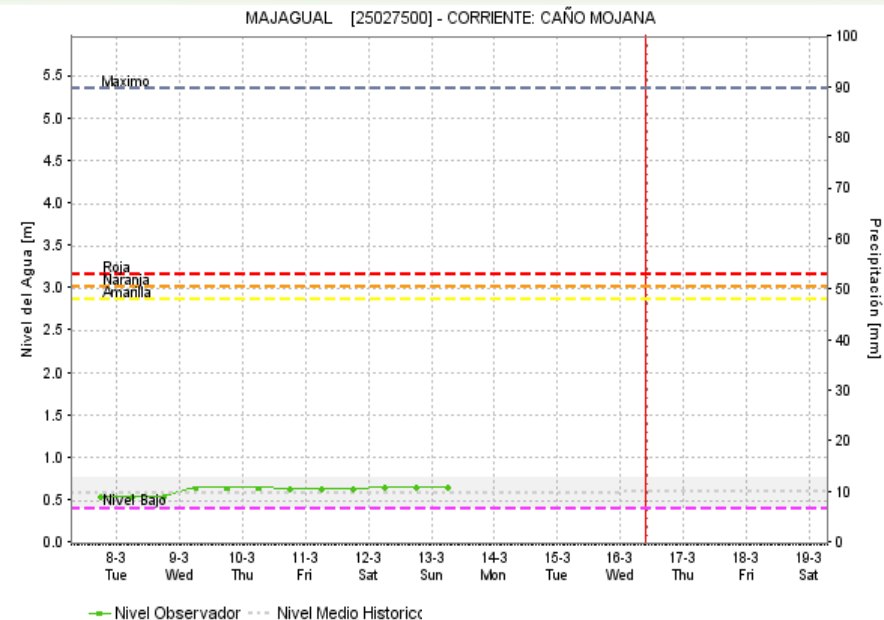
2.2.2 SUBZONA HIDROGRÁFICA DEL RÍO SAN JORGE CUENCA BAJA

Subzona hidrográfica	Alerta	Descripción
Cuenca baja del río San Jorge		<p>Tránsito de creciente en el Bajo San Jorge desde San Marcos hacia la desembocadura. Se destaca la persistencia de: i) áreas inundadas, ii) ingreso del río Cauca a través de Cara de Gato por desbordamiento en la estructura de contención (jarillón) y iii) desbordamientos en áreas conexas a Cara de Gato.</p> <p>Nota (09/03/2022): Las comunidades de Las Marías y Santafé reportan afectaciones por desbordamiento del caño San Matías.</p> <p>Nota (07/03/2022): La comunidad de La Plaza (San Benito Abad) reporta ascenso del caño Rabón por ingreso del río Cauca a través de Cara de Gato.</p> <p>Nota (27/08/2021): transvase del río Cauca hacia el Bajo San Jorge, tras el rompimiento del jarillón en el sector de Cara de Gato (San Jacinto del Cauca).</p>
		Alerta puntual por bajos niveles en el caño Mojana (Majagual y Sucre).

Tránsito de creciente	Tránsito de creciente del río San Jorge desde San Marcos hasta la desembocadura. Se destaca la persistencia de ingreso del río Cauca a través de Cara de Gato, generando desbordamientos en áreas conexas como los caños Rabón y San Matías. Especial atención en el caño Viloria

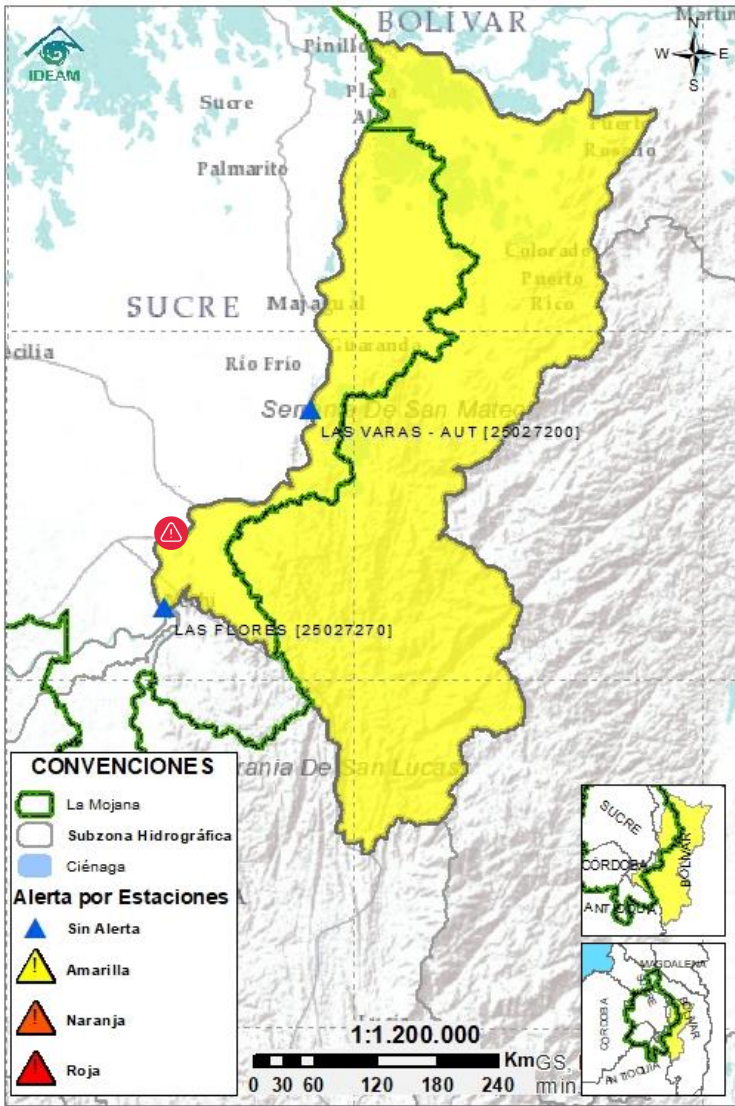
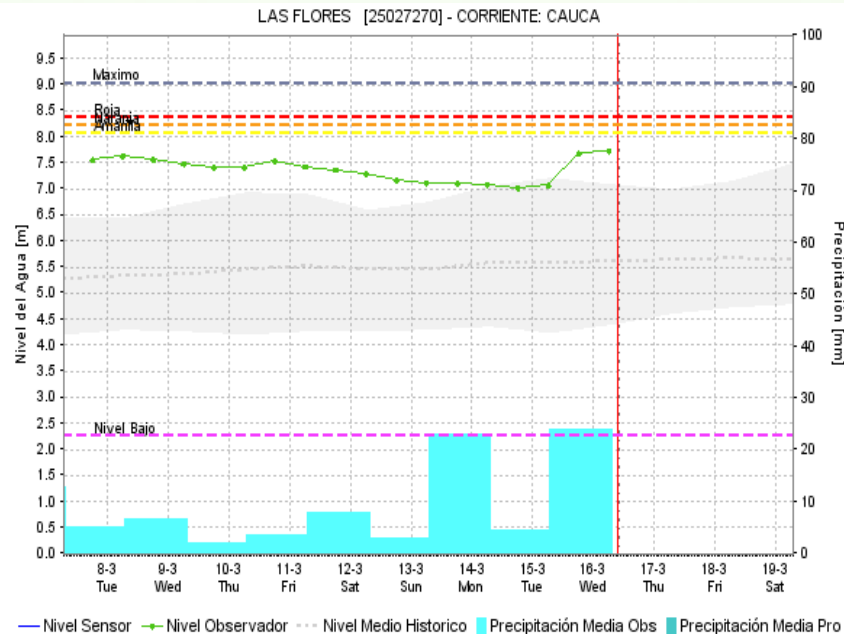
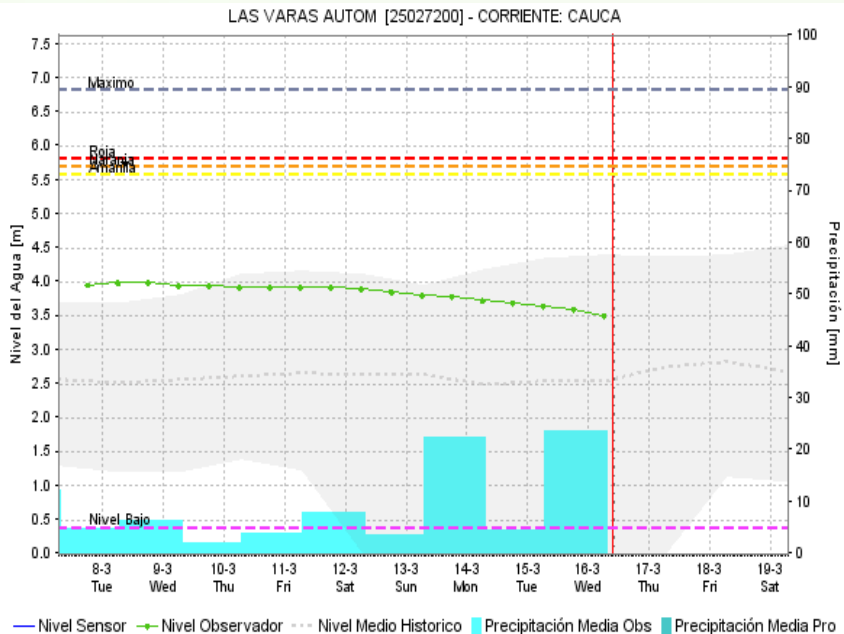
2.2.3 DIRECTOS AL BAJO CAUCA - CIÉNAGA LA RAYA ENTRE EL RÍO NECHÍ Y EL BRAZO DE LOBA

Subzona hidrográfica	Alerta	Descripción
Directos al bajo Cauca- Ciénaga La Raya entre el río Nechí y Brazo de Loba		Descenso de niveles en el tramo Nechí-Pinillos, condición predominante para el día de hoy.
		Alerta puntual en el sector de Cara de Gato (San Jacinto del Cauca), por ingreso del río Cauca hacia el Bajo San Jorge. Nota (27 de agosto): rompimiento del dique por el río Cauca en el sector Cara de Gato (San Jacinto del Cauca), generando el ingreso de agua hacia el Bajo San Jorge.

Niveles en descenso	Descenso de niveles en el Bajo Cauca (Nechí-Pinillos), condición predominante para las próximas horas. Alerta roja puntual en Cara de Gato (San Jacinto del Cauca) por trasvase hacia el Bajo San Jorge.

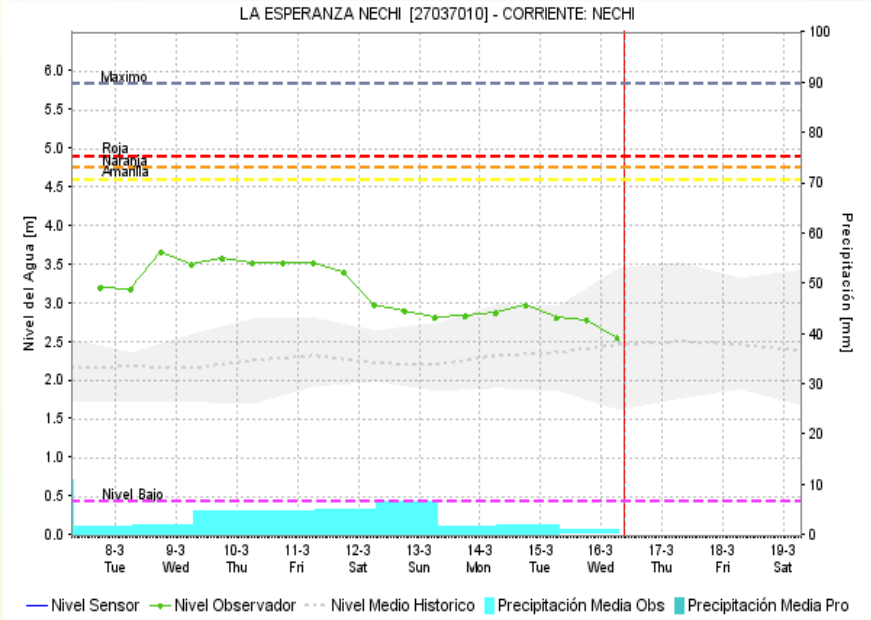
2.2.4 SUBZONA HIDROGRÁFICA DEL RÍO NECHÍ CUENCA BAJA

Subzona hidrográfica	Alerta	Descripción
Cuenca baja del río Nechí	Sin alerta	Descenso de niveles en el Bajo Nechí y sus aportantes, condición que se prevé se mantenga para las próximas horas.

Niveles en descenso	Descenso de niveles en el Bajo Nechí y sus aportantes, condición que se mantendría en las próximas horas.

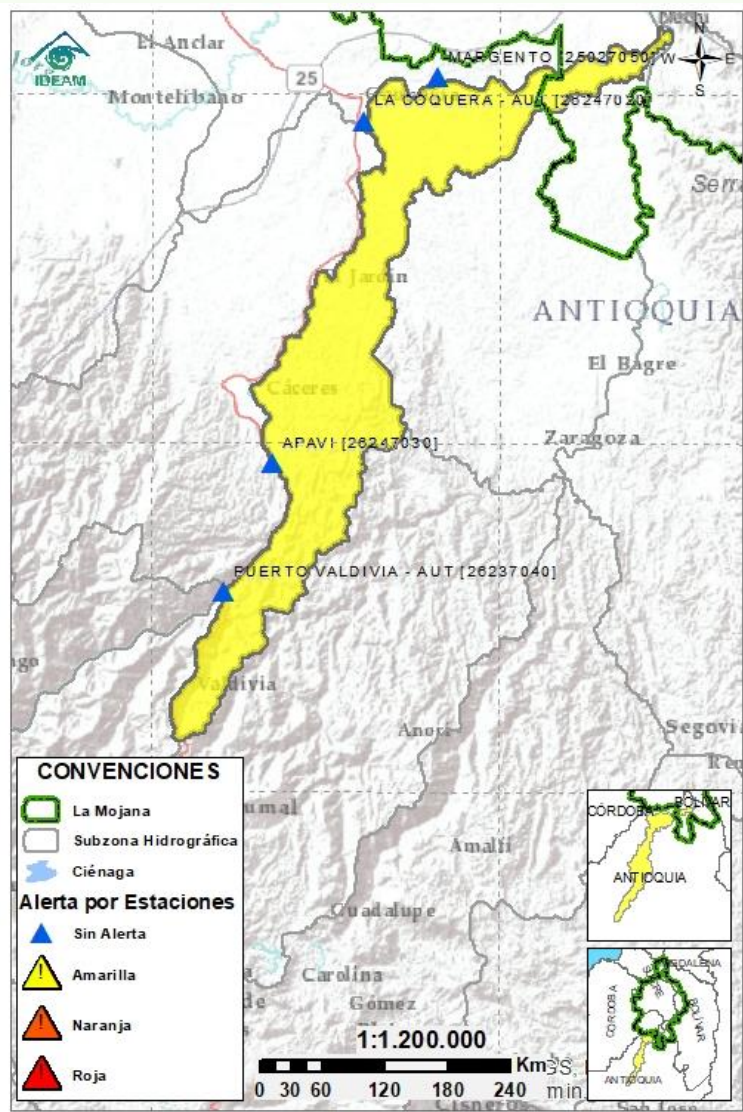
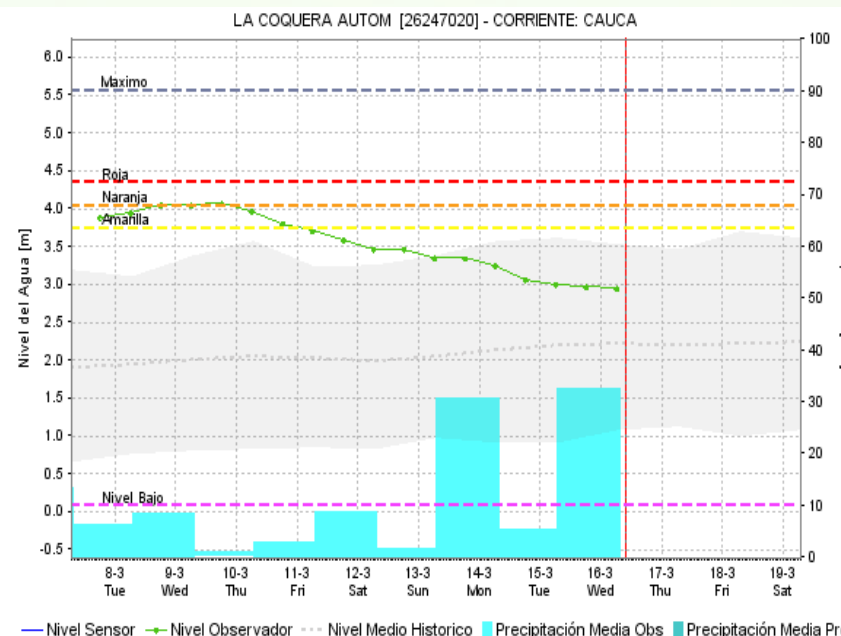
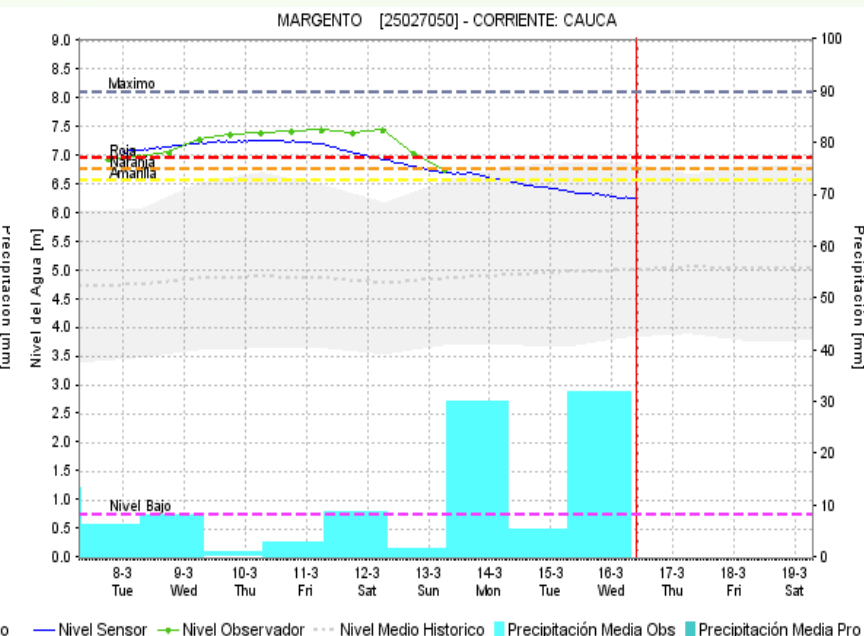
2.2.5 DIRECTOS AL CAUCA ENTRE PTO. VALDIVIA Y RÍO NECHÍ

Subzona hidrográfica	Alerta	Descripción
Directos al Cauca entre Pto. Valdivia y río Nechí		Niveles en descenso en el río Cauca desde Valdivia hasta Nechí, comportamiento predominante para el día de hoy.

Niveles en descenso	Niveles en descenso en el río Cauca desde Valdivia hasta Nechí, comportamiento que se espera se mantenga el día de hoy.
Sin alerta	6	Bajo Magdalena	Directos Bajo Magdalena entre El Banco y Plato

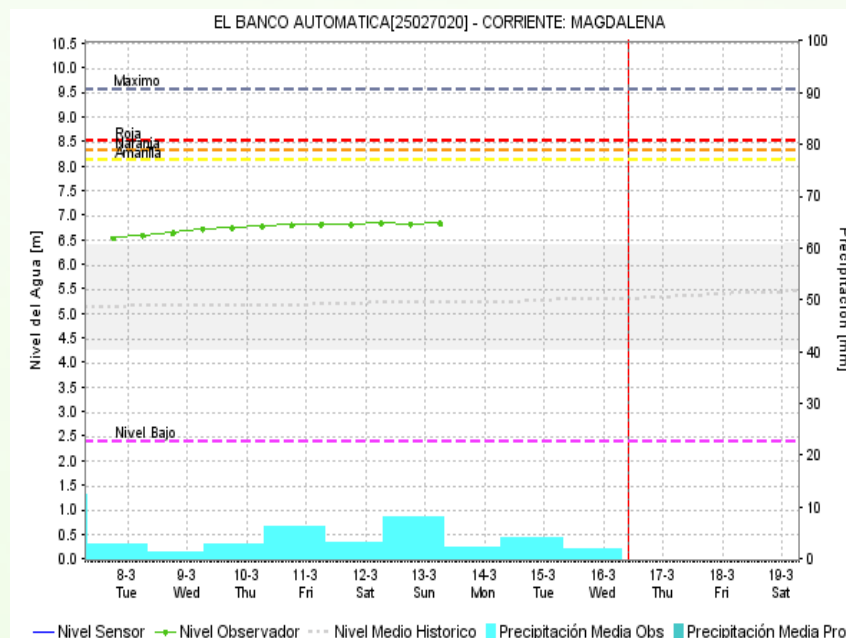
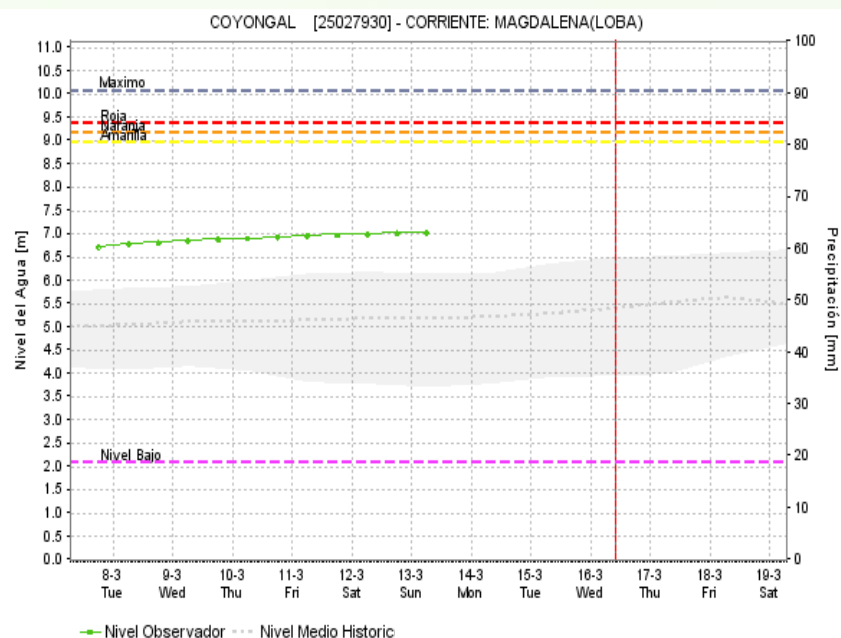
2.2.6 DIRECTOS AL BAJO MAGDALENA ENTRE EL BANCO Y EL PLATO

Subzona hidrográfica	Alerta	Descripción
Directos Bajo Magdalena entre el Banco y el Plato	Sin alerta	Ascenso de niveles en el Bajo Magdalena, el Brazo de Mompós (municipios de Guamal, San Sebastián de Buenavista, Mompós, San Zenón, Talaigua Nuevo, Santa Ana y Santa Bárbara de Pinto) y el Brazo de Loba (El Banco San Martín de Loba, Hatillo de Loba, Barranco de Loba y Pinillos).

Niveles en ascenso	Ascenso del río Magdalena entre El Banco y Plato, así como en el Brazo de Loba y el Brazo de Mompós.
