BOLETÍN HIDROMETEOROLÓGICO DE LA MOJANA

San Marcos, Sucre 30 de marzo de 2022

BOLETÍN No: 555

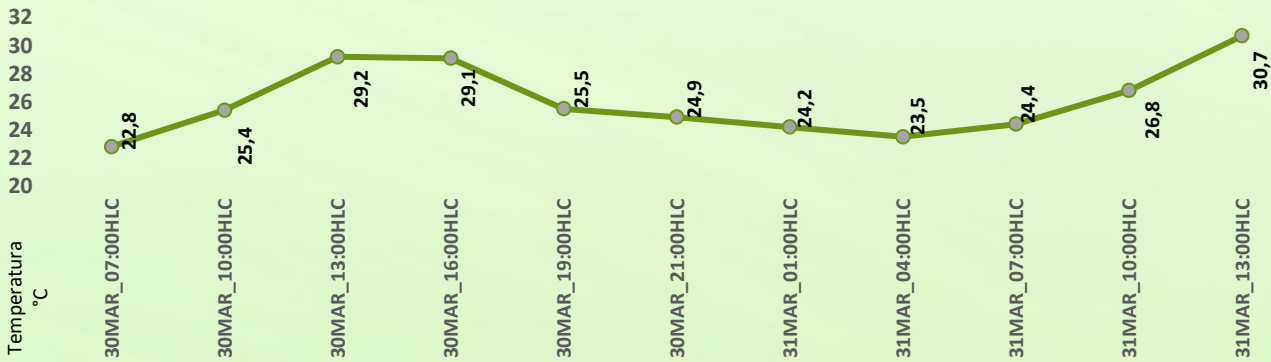
Pronóstico de temperaturas medias para los próximos 02 días

Temperatura: las temperaturas máximas oscilarán entre los 32°C y 33°C y las mínimas entre los 24°C y 26°C. Las sensaciones térmicas máximas estimadas oscilarán entre los 34°C y 35°C.
