BOLETÍN HIDROMETEOROLÓGICO DE LA MOJANA

San Marcos, Sucre 05 de mayo de 2022

BOLETÍN No: 578

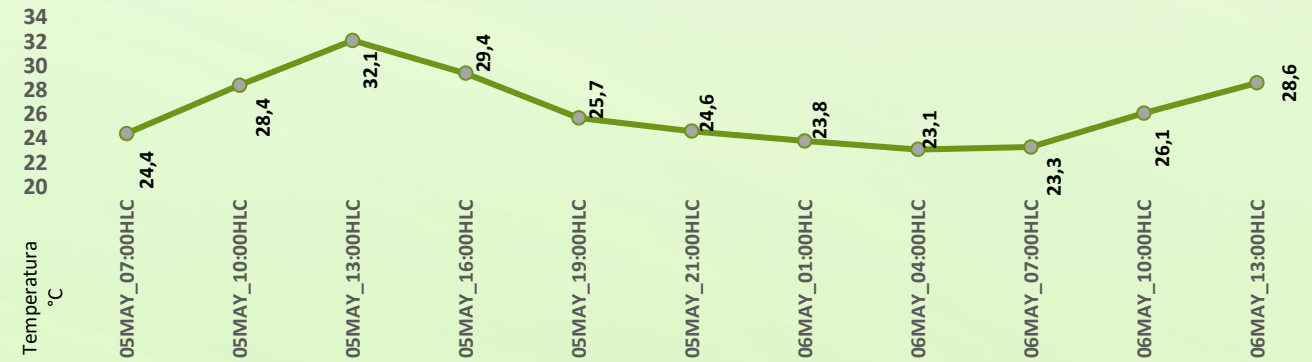
Pronóstico de temperaturas medias para los próximos 02 días

Temperatura: las temperaturas máximas oscilarán entre los 32°C y 33°C y las mínimas entre los 23°C y 25°C. Las sensaciones térmicas máximas estimadas oscilarán entre los 32°C y 34°C.
