BOLETÍN HIDROMETEOROLÓGICO DE LA MOJANA

San Marcos, Sucre 19 de mayo de 2022

BOLETÍN No: 588

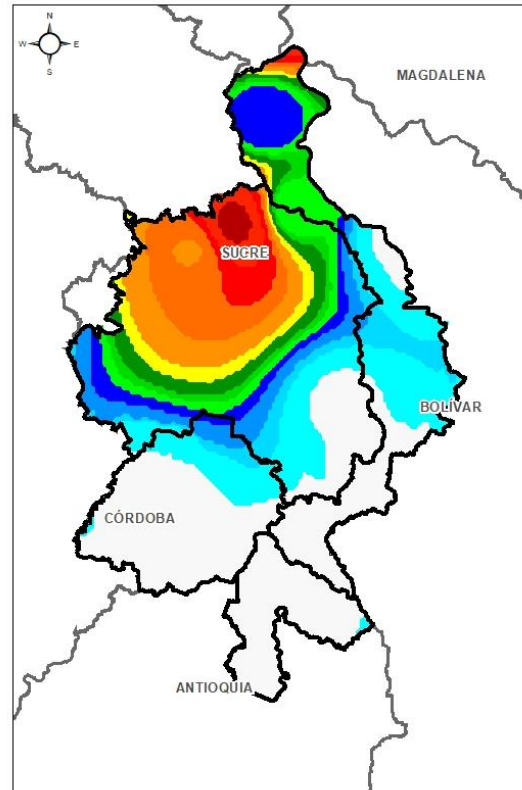
Precipitación acumulada
18/05/2022 (07:00) – 19/05/2022 (07:00).
Fuente: IDEAM

Precipitación: se presentaron lluvias en amplios sectores del territorio mojanero, que se distribuyeron a lo largo de todas las jornadas.

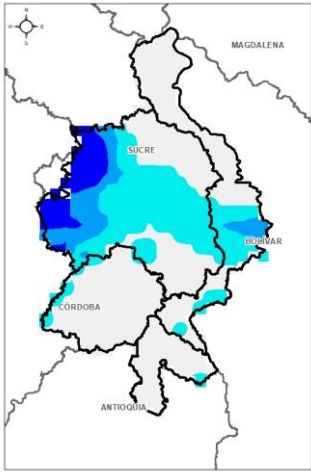
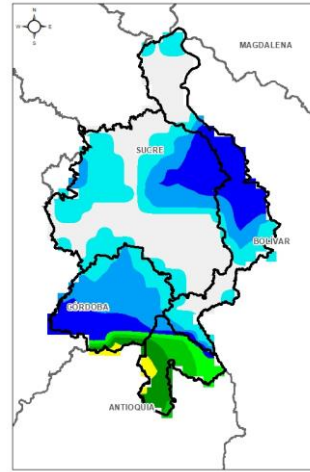
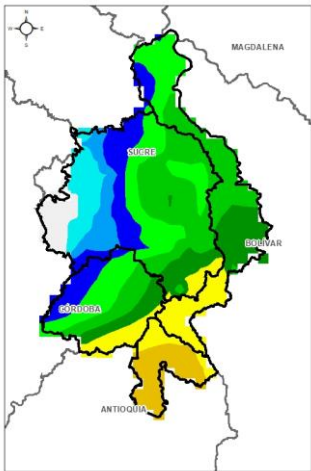
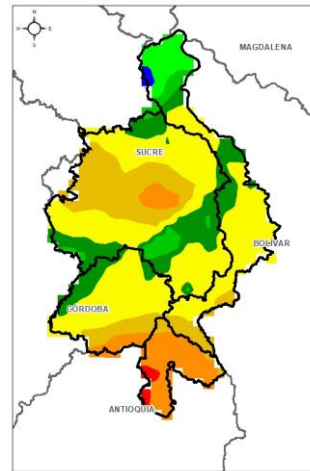
TARDE DEL 19 DE MAYO

NOCHE DEL 19 DE MAYO

MADRUGADA DEL 20 DE MAYO

ACUMULADO DEL 19 AL 20 DE MAYO

Precipitación: se prevé en horas de la tarde, cielo parcialmente nublado, con posibilidad de llluvias dispersas principalmente en sectores de Nechí, San Marcos y Guaranda; luego, en horas de la noche y madrugada, se tiene probabilidad de llluvias aisladas, con atención principalmente a los municipios de Achí, San Jacinto del Cauca, San Marcos, Guaranda, Majagual, Nechí, Ayapel y sur de San Benito Abad.

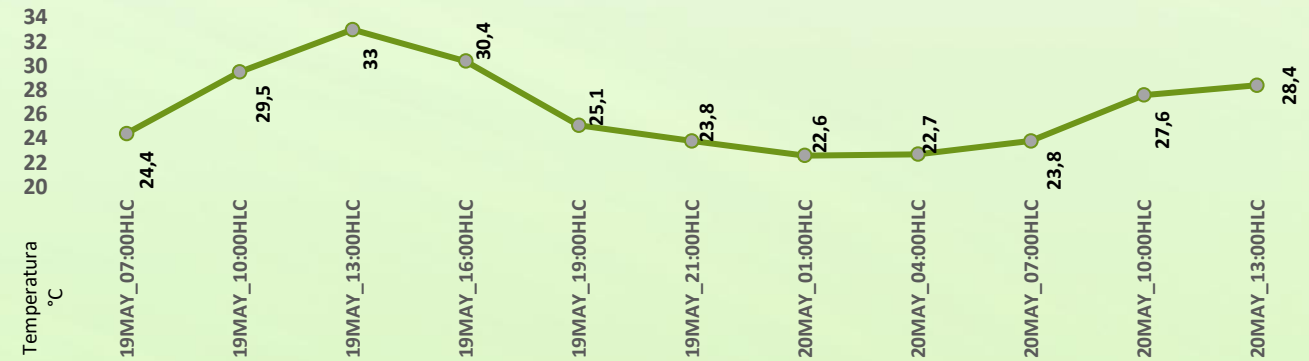
Pronóstico de temperaturas medias para los próximos 02 días

Temperatura: las temperaturas máximas oscilarán entre los 32°C y 33°C y las mínimas entre los 23°C y 25°C. Las sensaciones térmicas máximas estimadas oscilarán entre los 34°C y 36°C.

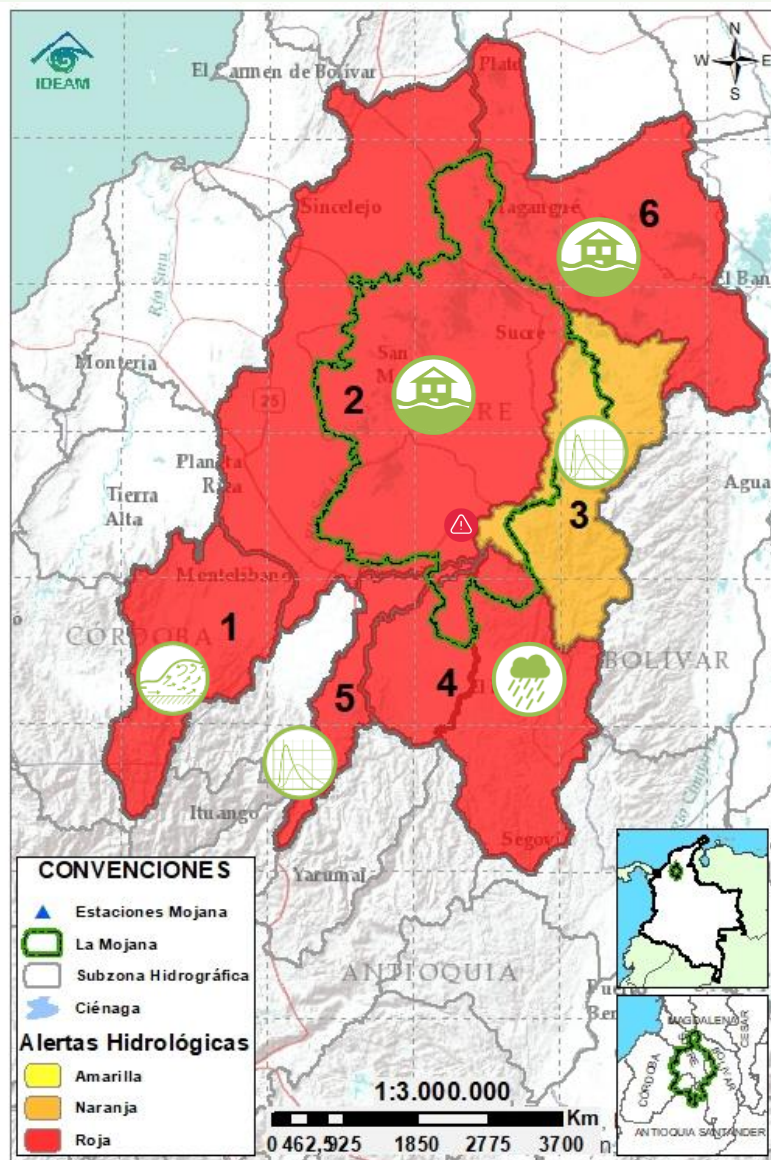
Condiciones hidrológicas antecedentes para el 18/05/2022

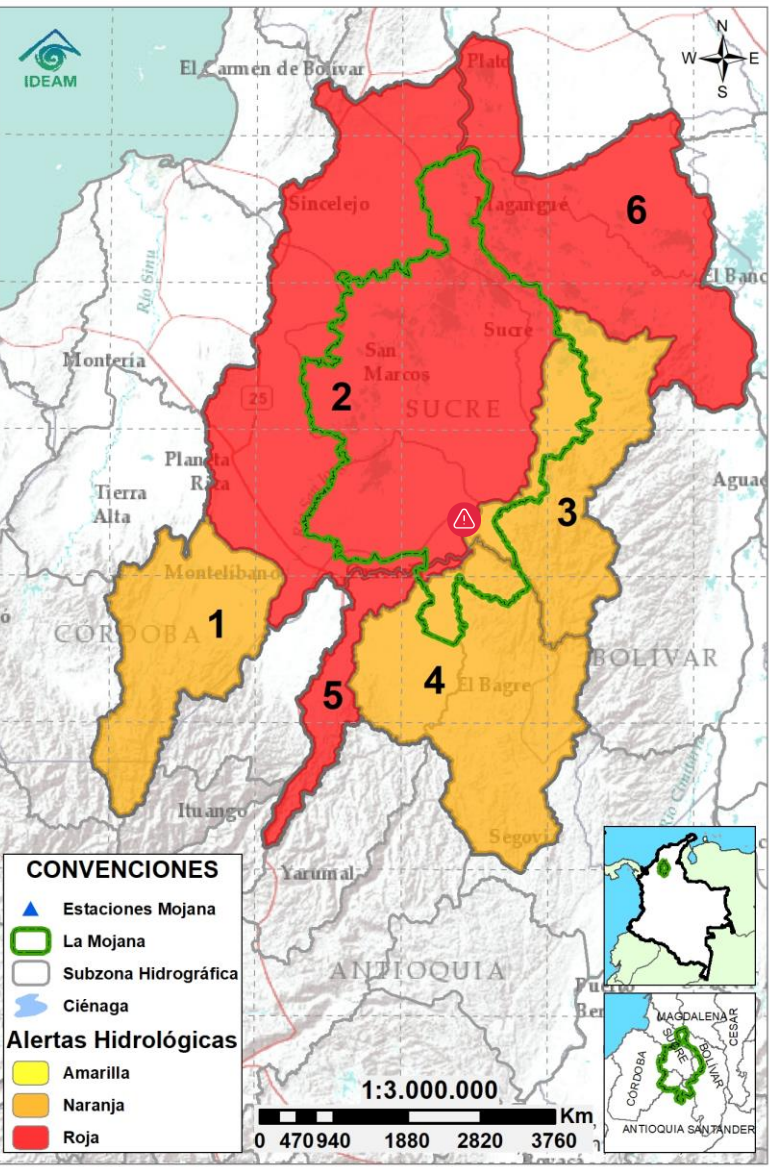
Descripción condiciones hidrológicas: alerta roja en el Bajo San Jorge por persistencia de inundaciones; para el día de hoy se destaca el aumento del río en el tramo de Ayapel- Magangué, se advierte que tanto el río como el sistema de ciénagas asociado ha alcanzado muy altos niveles, desbordándose en diferentes sectores. Especial atención a las comunidades de Marralú, Santa Rosa, Las Múcuras, Parcelas de Potosí y Seheve (en Ayapel), Campanito, Venecia, Monosolo y El Torno (en San Marcos), Caño La Lata (en Caimito), La Molina, Jegua y El Moguan (en San Benito Abad) y San Antonio (en Magangué).

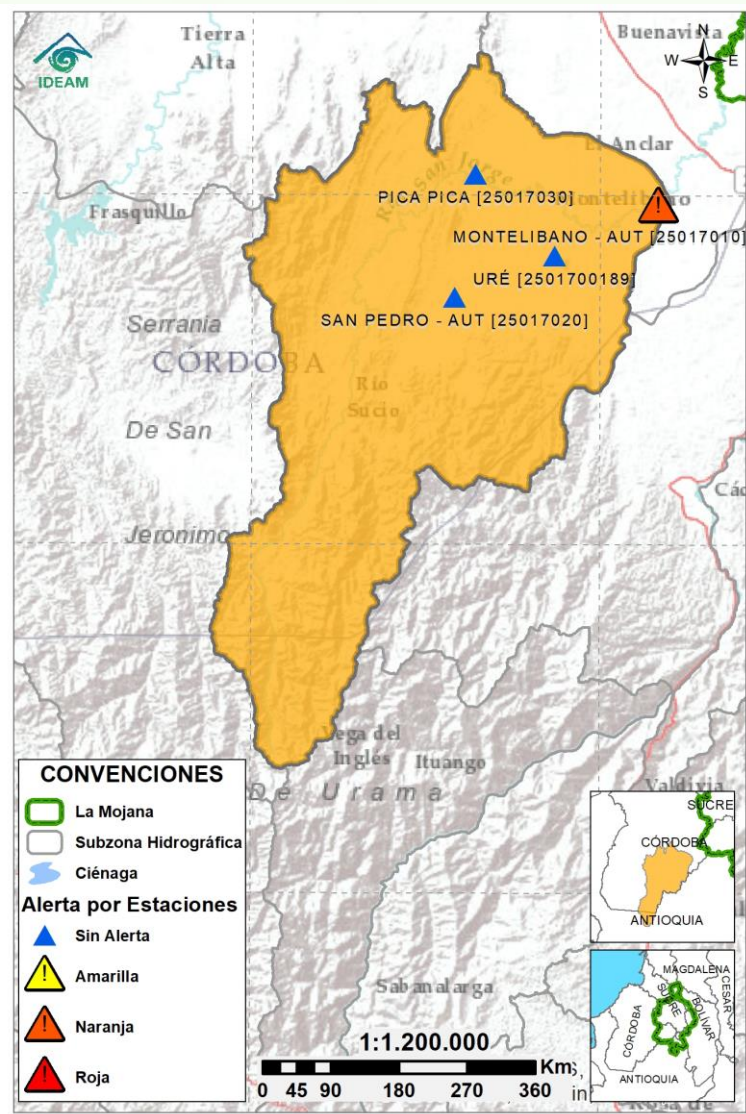
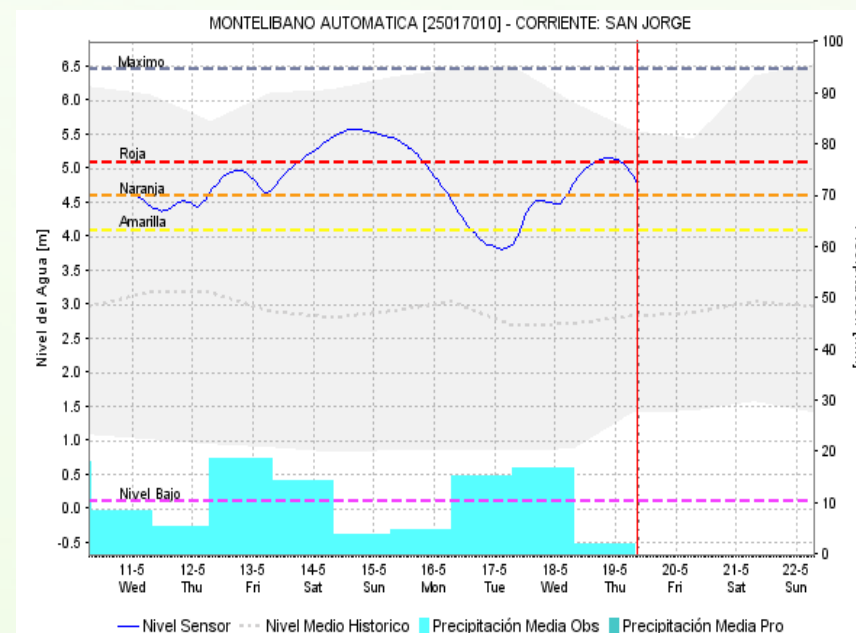
2.2.1 SUBZONA HIDROGRÁFICA DEL RÍO SAN JORGE CUENCA ALTA

Descenso del alto San Jorge y sus aportantes los ríos San Pedro y Uré. Probabilidad de incrementos ligeros a partir de la tarde.

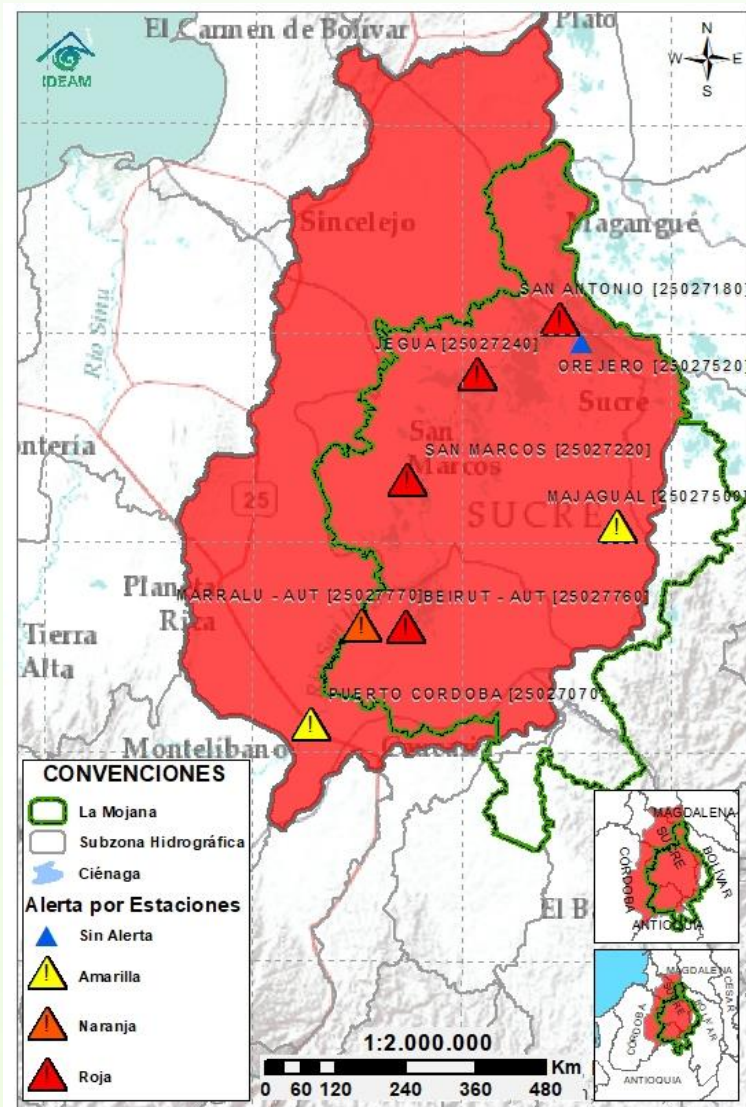
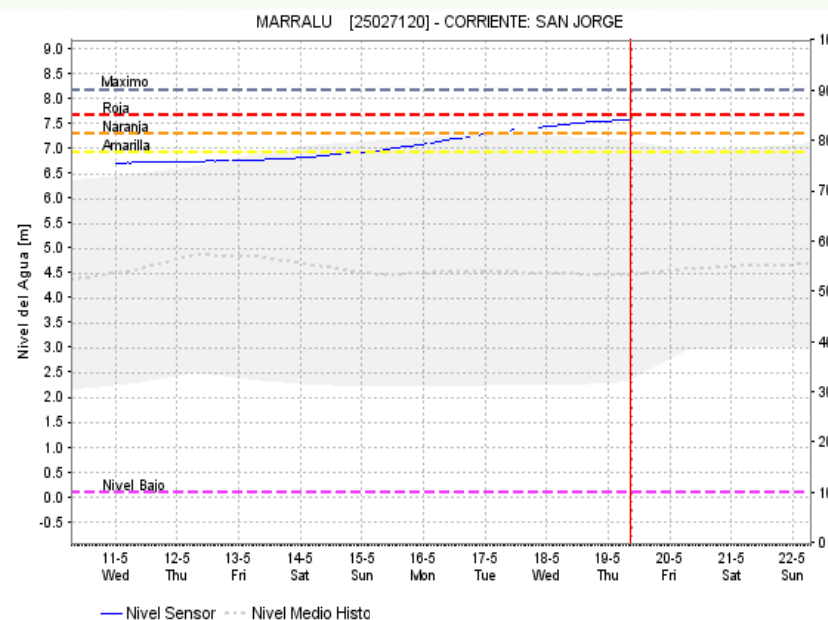
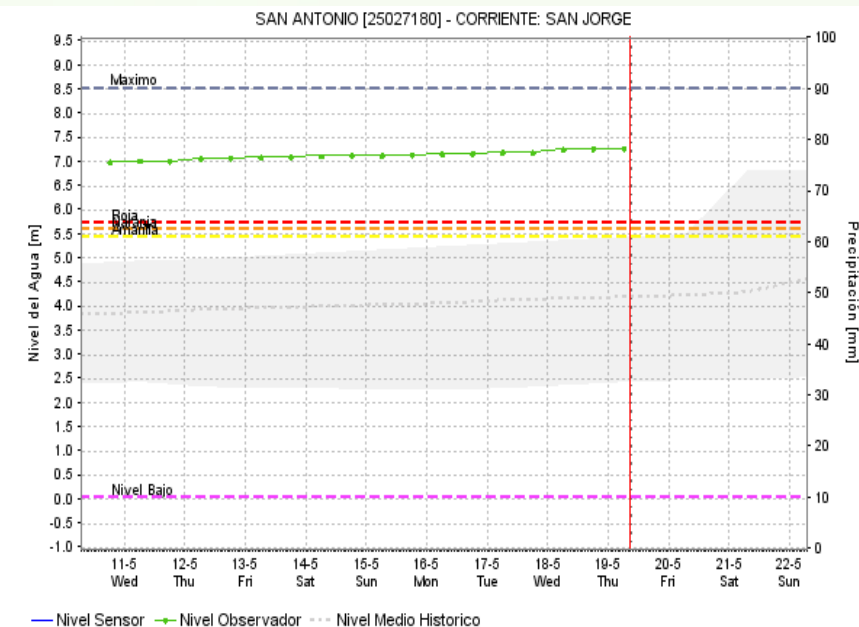
2.2.2 SUBZONA HIDROGRÁFICA DEL RÍO SAN JORGE CUENCA BAJA

Subzona hidrográfica	Alerta	Descripción
Cuenca baja del río San Jorge		<p>Tránsito de creciente en el río San Jorge en el tramo Ayapel – San Marcos. Se destaca el incremento de zonas inundadas, debido a: <i>i</i>) persistencia del ingreso del Cauca por el sector Cara de Gato, drenando hacia los caños Gil, Rabón, San Matías y Viloria en los municipios de San Jacinto del Cauca (Bolívar), Ayapel (Córdoba), Guaranda y San Benito Abad (Sucre), <i>ii</i>) muy altos niveles en el río San Jorge (San Marcos-Magangué), así como en caños Mojana y Pancegüita (Sucre) y <i>iii</i>) efecto de remanso del Brazo de Loba en la desembocadura del río Cauca generando incremento del río y del sistema de ciénagas asociado.</p> <p>Nota (19/05/2022): Rompimiento del camellón de Quitasueño por desbordamiento de la ciénaga en el municipio de Sucre (Sucre).</p>

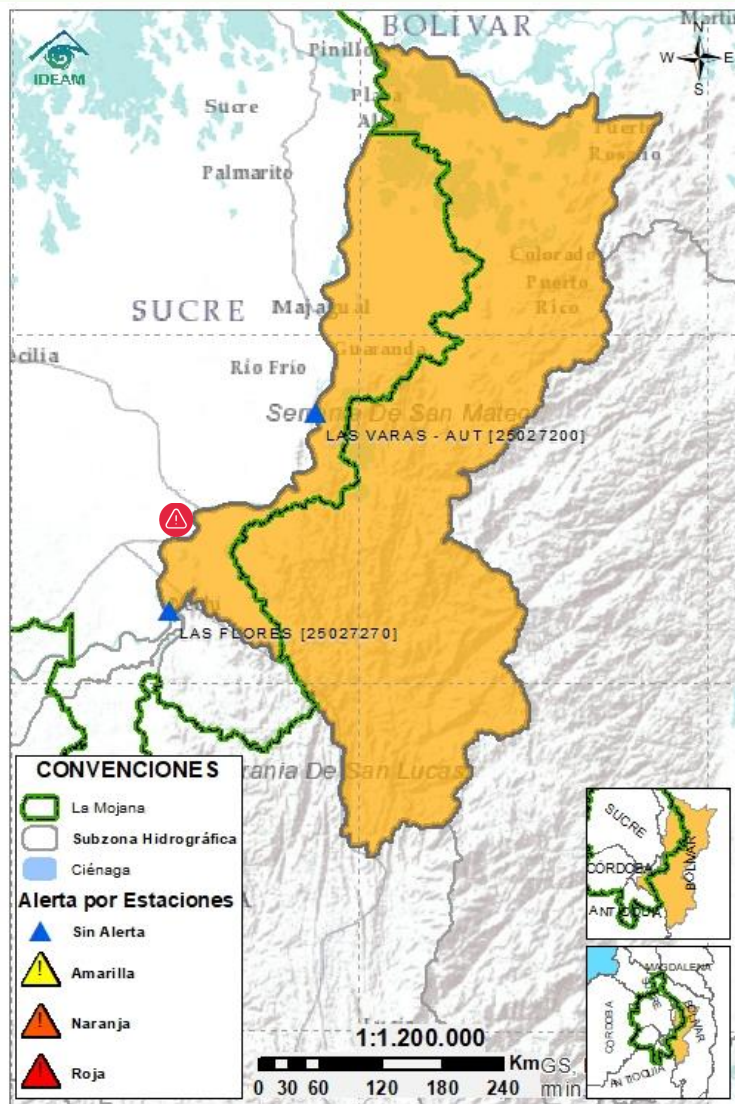
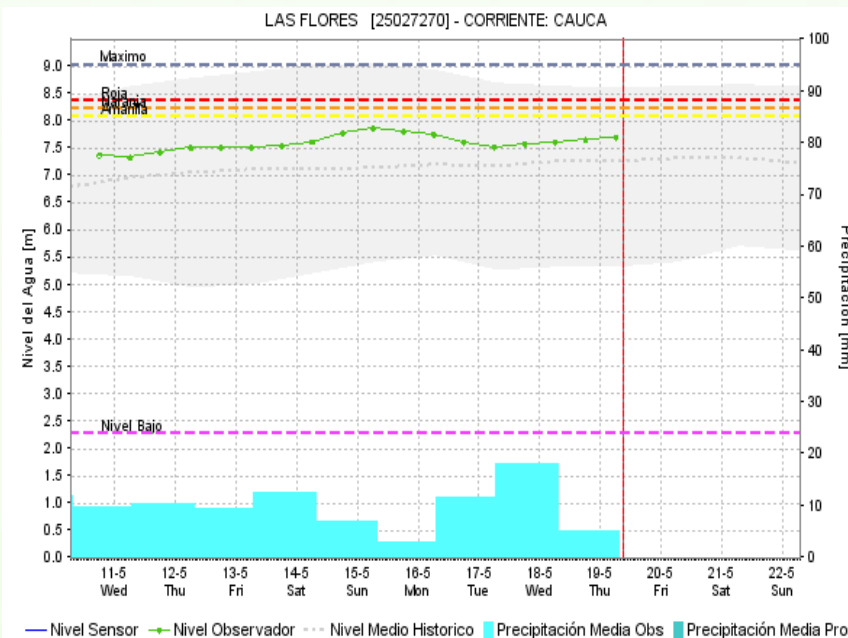
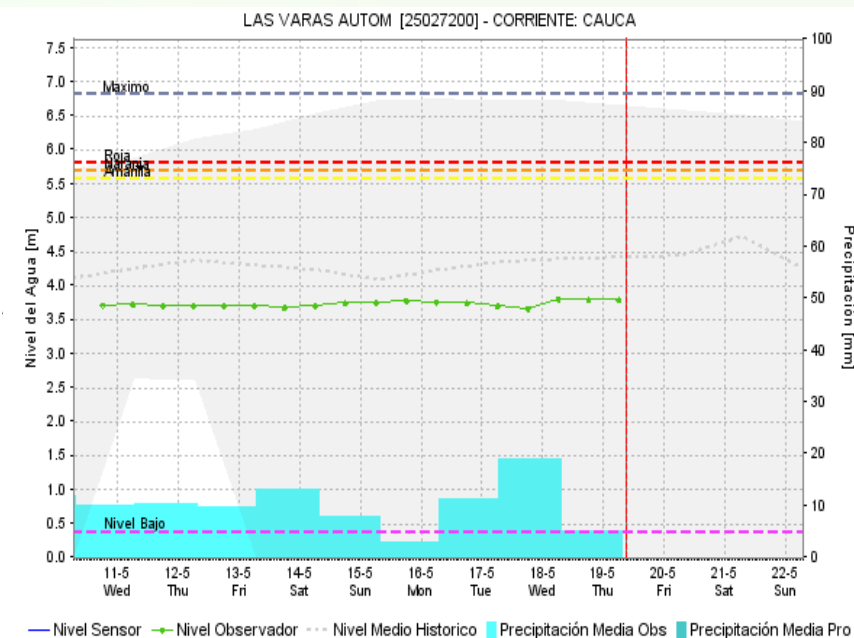
2.2.3 DIRECTOS AL BAJO CAUCA - CIÉNAGA LA RAYA ENTRE EL RÍO NECHÍ Y EL BRAZO DE LOBA

Subzona hidrográfica	Alerta	Descripción
Directos al bajo Cauca- Ciénaga La Raya entre el río Nechí y Brazo de Loba		Ascenso del río Cauca en el tramo Nechí-Cara de Gato; se prevé su estabilización a lo largo del día. Persistencia de altos niveles en el tramo norte de Achí-Pinillos.
Sector Cara de Gato		Alerta roja puntual sobre el Bajo Cauca en el sector Cara de Gato (San Jacinto del Cauca -Bolívar), por persistencia del transvase de caudal hacia el Bajo San Jorge. Nota (27/08/2021): rompimiento del dique marginal del río Cauca en el sector Cara de Gato, generando ingreso de agua hacia el Bajo San Jorge. Emergencia activa hasta la fecha.

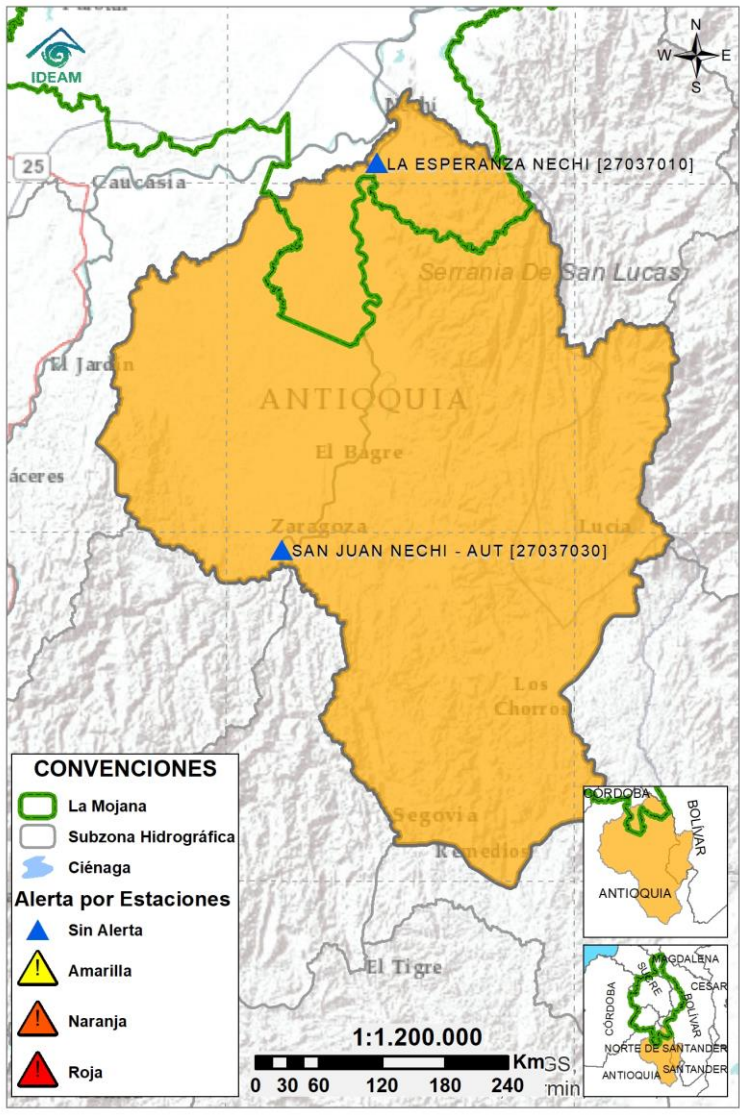
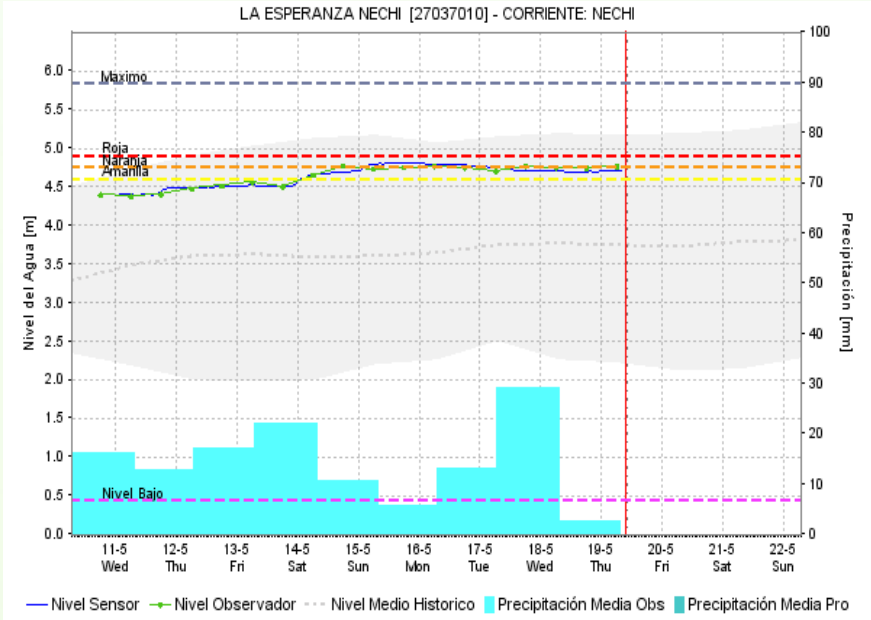
2.2.4 SUBZONA HIDROGRÁFICA DEL RÍO NECHÍ CUENCA BAJA

Subzona hidrográfica	Alerta	Descripción
Cuenca baja del río Nechí		Niveles altos en condición estable en el Bajo Nechí a la altura del casco urbano del municipio de Nechí. No se descartan posibles incrementos de nivel en horas de la noche y madrugada, con especial atención en los aportantes en jurisdicción de El Bagre.

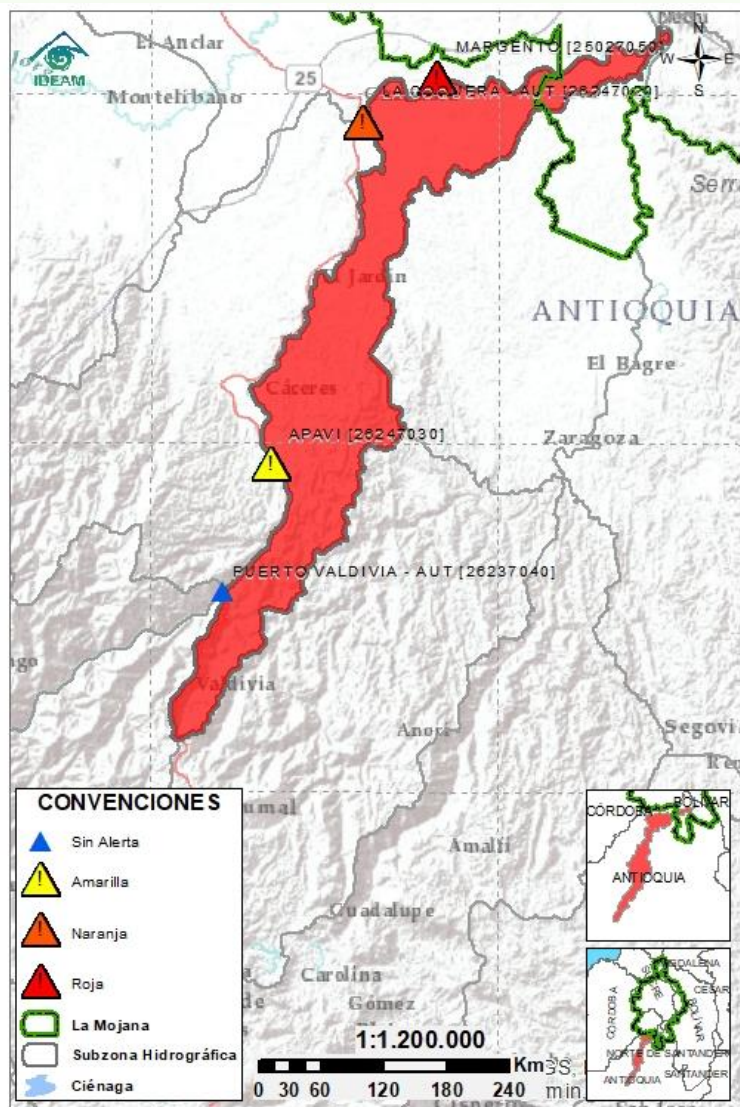
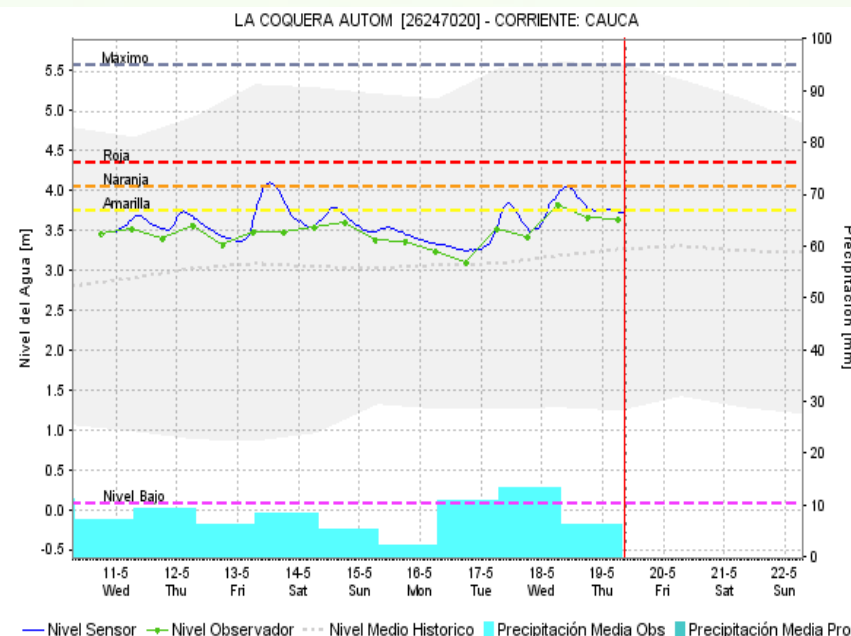
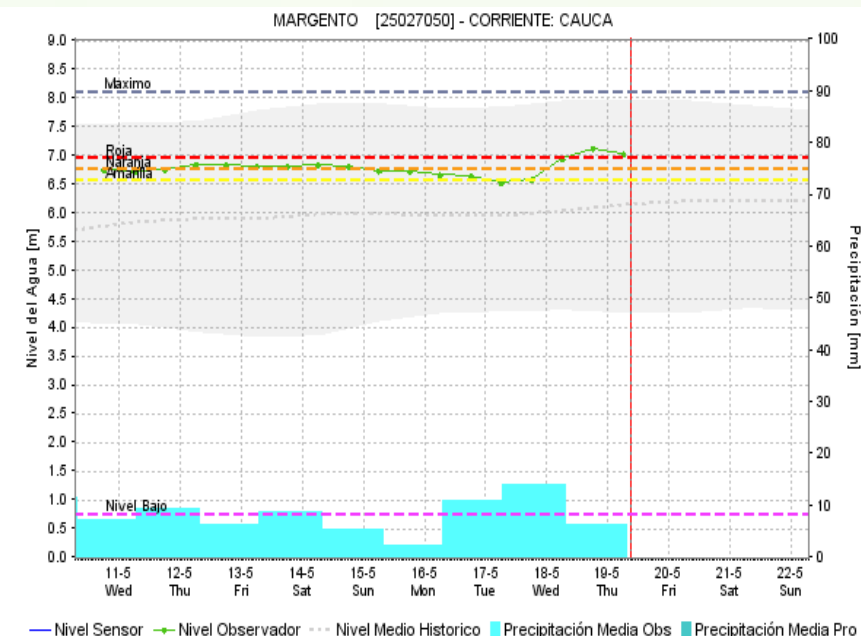
2.2.5 DIRECTOS AL CAUCA ENTRE PTO. VALDIVIA Y RÍO NECHÍ

Subzona hidrográfica	Alerta	Descripción
Directos al Cauca entre Pto. Valdivia y río Nechí		Estabilización del río Cauca en el tramo Cáceres-Nechí, pero con persistencia de niveles altos a la altura de Caucasia. Especial atención a los corregimientos de Margento y La Ilusión.

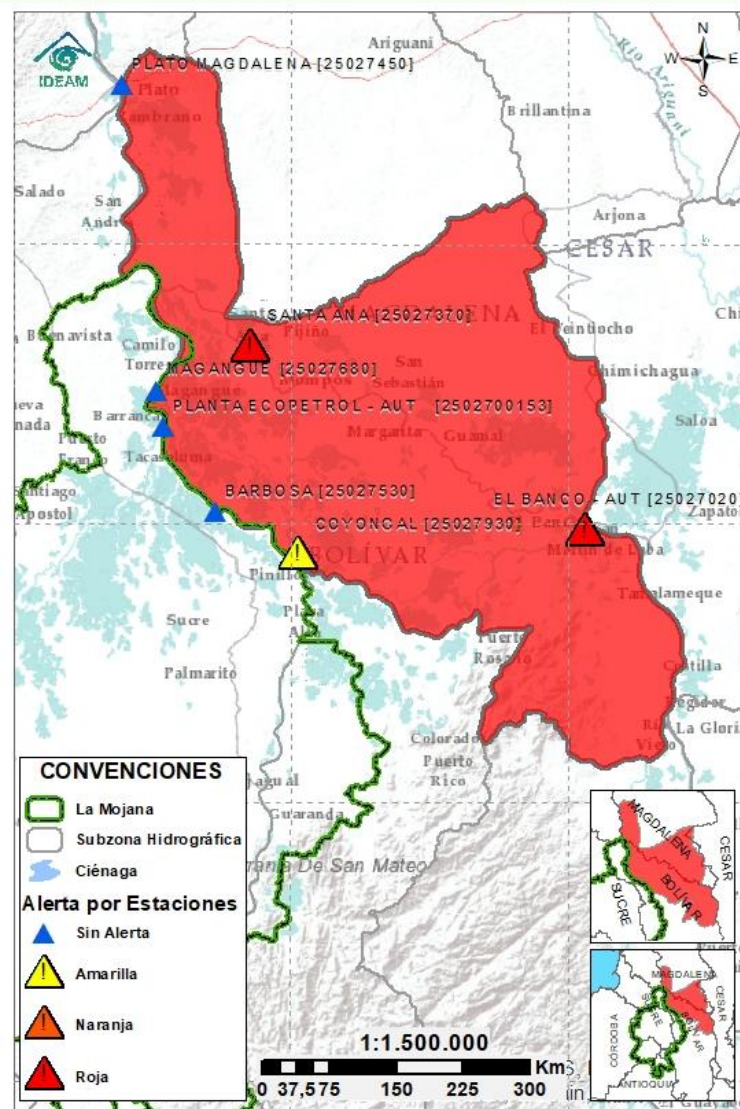
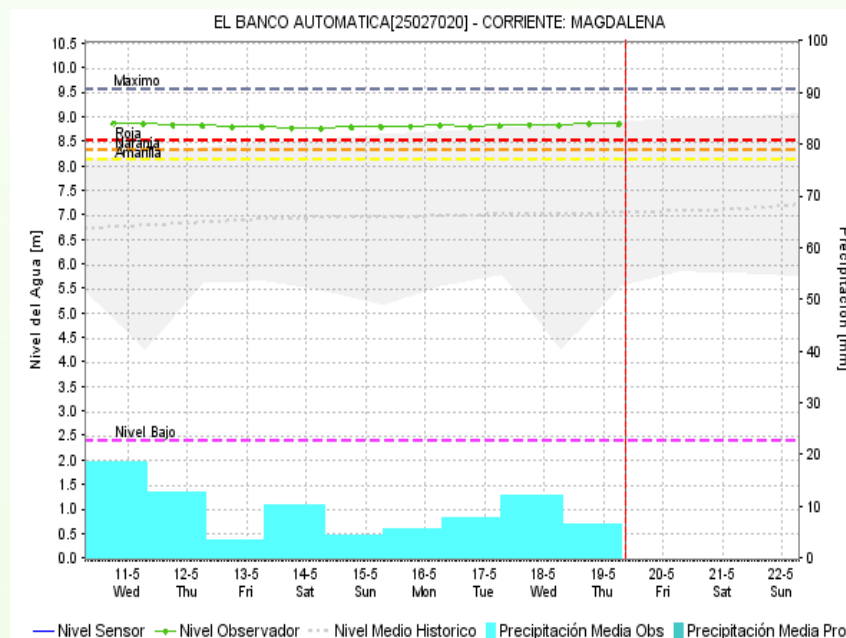
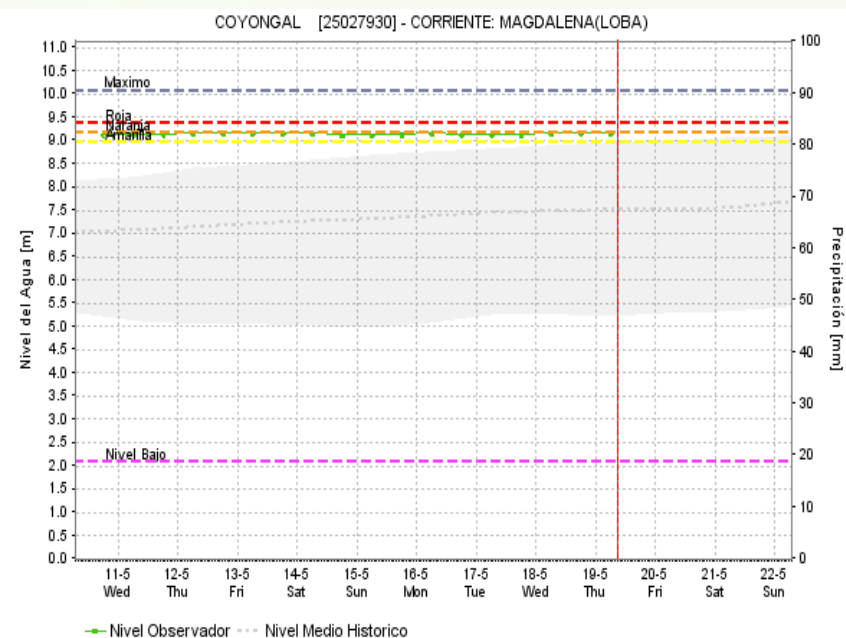
2.2.6 DIRECTOS AL BAJO MAGDALENA ENTRE EL BANCO Y EL PLATO

Niveles altos en ascenso el río Magdalena a la altura del Banco (zona con inundaciones), así como en el Brazo de Loba (El Banco San Martín de Loba, Hatillo de Loba, Barranco de Loba y Pinillos). Persiste el ascenso del Brazo de Mompós (municipios de Guamal, San Sebastián de Buenavista, Mompós, San Zenón, Talaigua Nuevo, Santa Ana y Santa Bárbara de Pinto). Para las próximas horas, se prevé que se mantengan las condiciones hidrológicas descritas. Especial atención en los municipios de El Banco y Santa Ana.

Nota (03/05/2022): inundación por desbordamiento del río Magdalena en el municipio de El Banco.
