BOLETÍN HIDROMETEOROLÓGICO DE LA MOJANA

San Marcos, Sucre 3 de enero de 2024
Hora de la actualización: 12:00 HLC

BOLETÍN No: 002/2024

El Centro Regional de Pronóstico y Alertas Tempranas de la Mojana - CRPA La Mojana, busca fortalecer el sistema de alertas tempranas a través de un continuo monitoreo de las condiciones hidrometeorológicas, la generación de pronósticos meteorológicos y la difusión de alertas para la comunidad y los diferentes sectores productivos de la región.

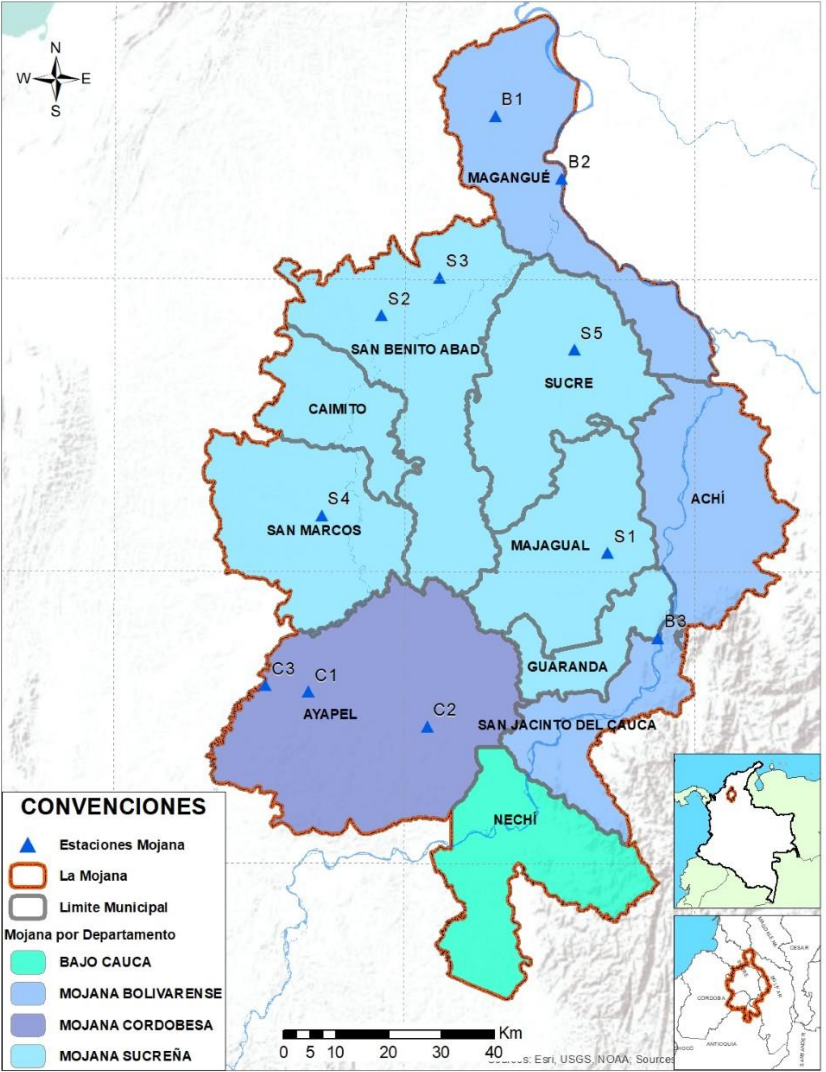
Subregionalización de La Mojana con fines de monitoreo y pronóstico
