BOLETÍN HIDROMETEOROLÓGICO DE LA MOJANA

San Marcos, Sucre 24 de enero de 2024
Hora de la actualización: 12:00 HLC

BOLETÍN No: 016/2024

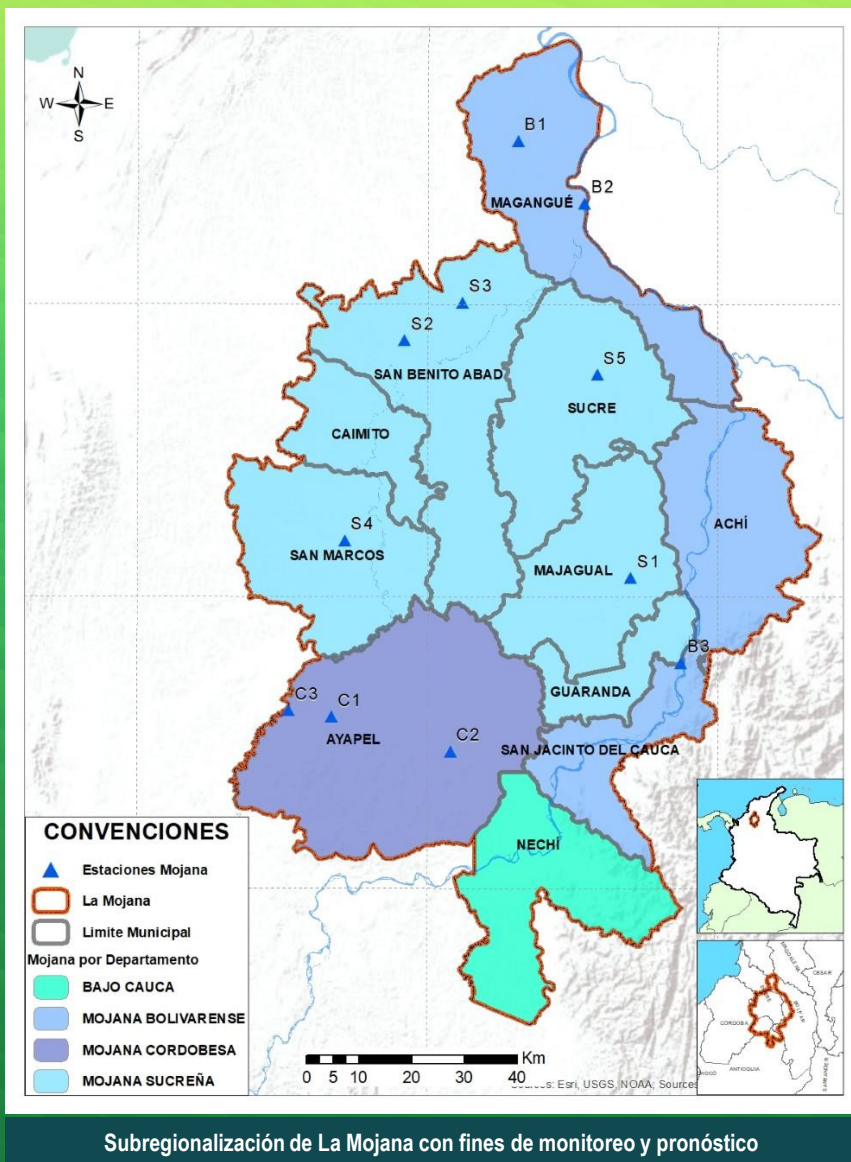
Estaciones Meteorológicas Automáticas y Convencionales en la región de La Mojana
