BOLETÍN HIDROMETEOROLÓGICO DE LA MOJANA

San Marcos, Sucre 13 de febrero de 2024
Hora de la actualización: 12:00 HLC

BOLETÍN No: 030/2024

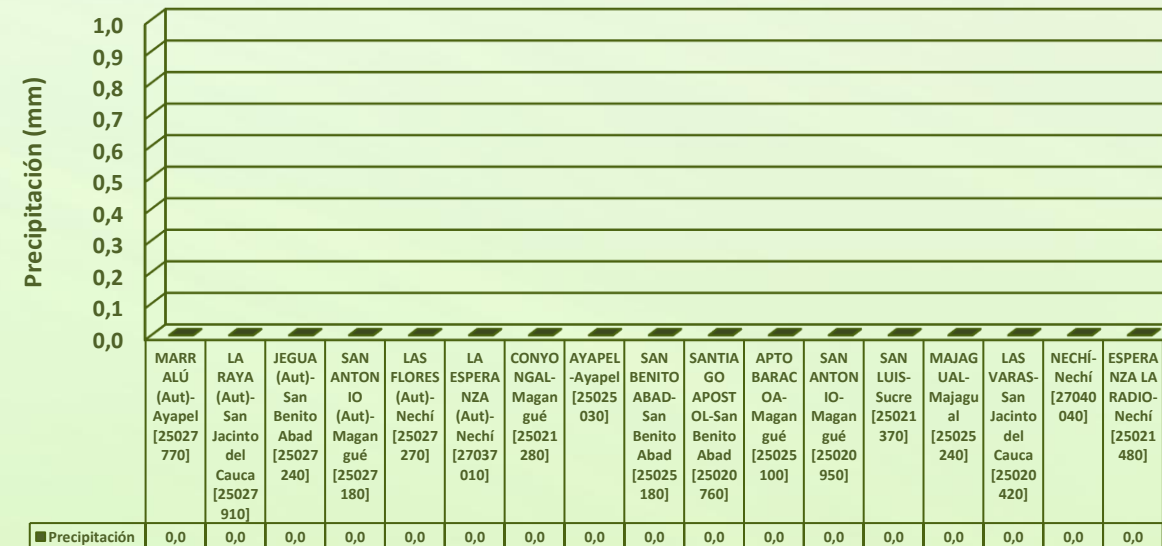
Lluvia registrada el 12 febrero de 2024

Precipitación: sin lluvias.

Temperatura: se registró una temperatura máxima de 38,4°C el 12 de febrero en el municipio de Ayapel y una mínima de 25,2°C en la madrugada del 13 de febrero en el municipio de Magangué.

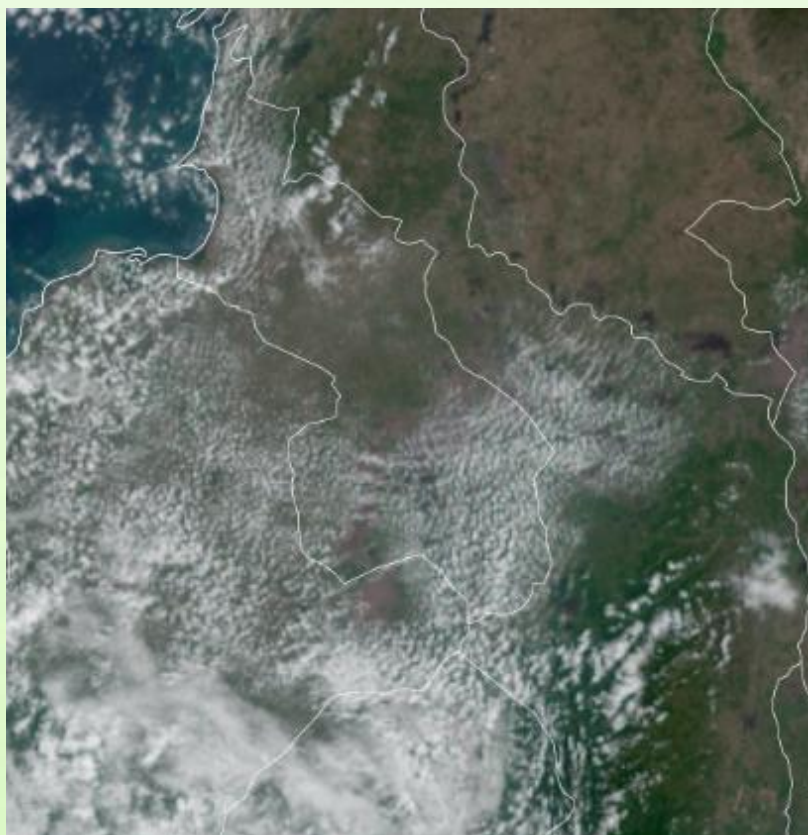
Imagen de satélite IR 09:40 HLC
Fuente: IDEAM

En las últimas horas se ha tenido cielo parcialmente nublado sin lluvias.

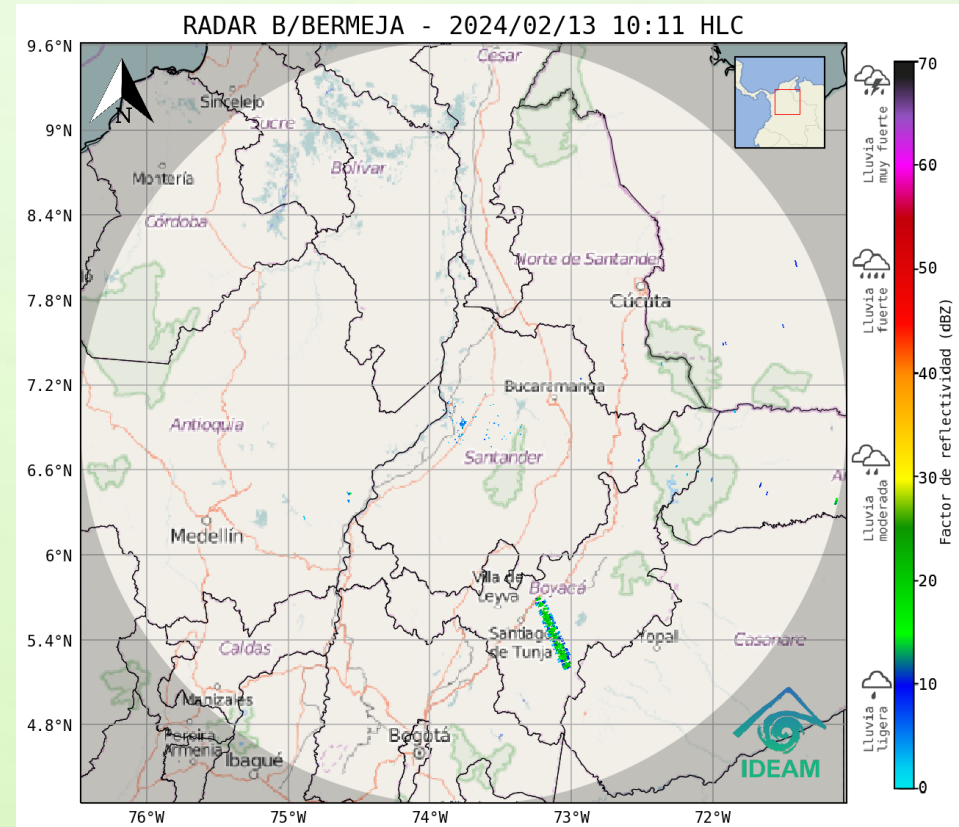
Imagen de radar 10:11 HLC
Fuente: IDEAM

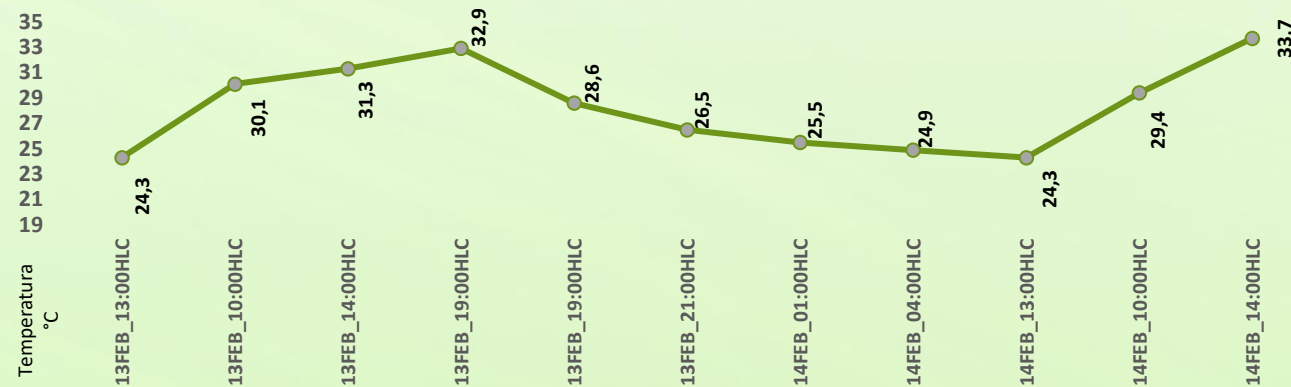
Pronóstico de temperaturas medias para los próximos 02 días

Temperatura: las temperaturas máximas oscilarán entre los 32°C y 37°C y las mínimas entre los 23°C y 25°C. Las sensaciones térmicas máximas estimadas oscilarán entre los 33°C y 36°C.

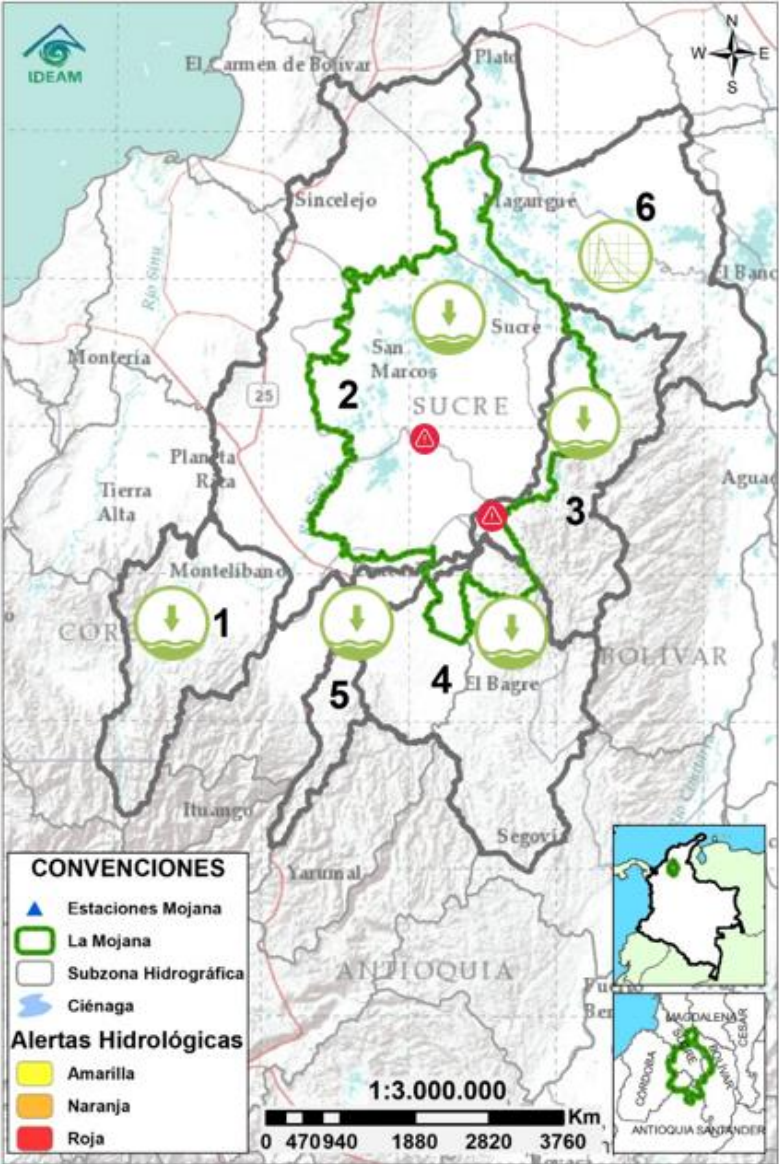
Condiciones hidrológicas antecedentes para el 12/02/2024

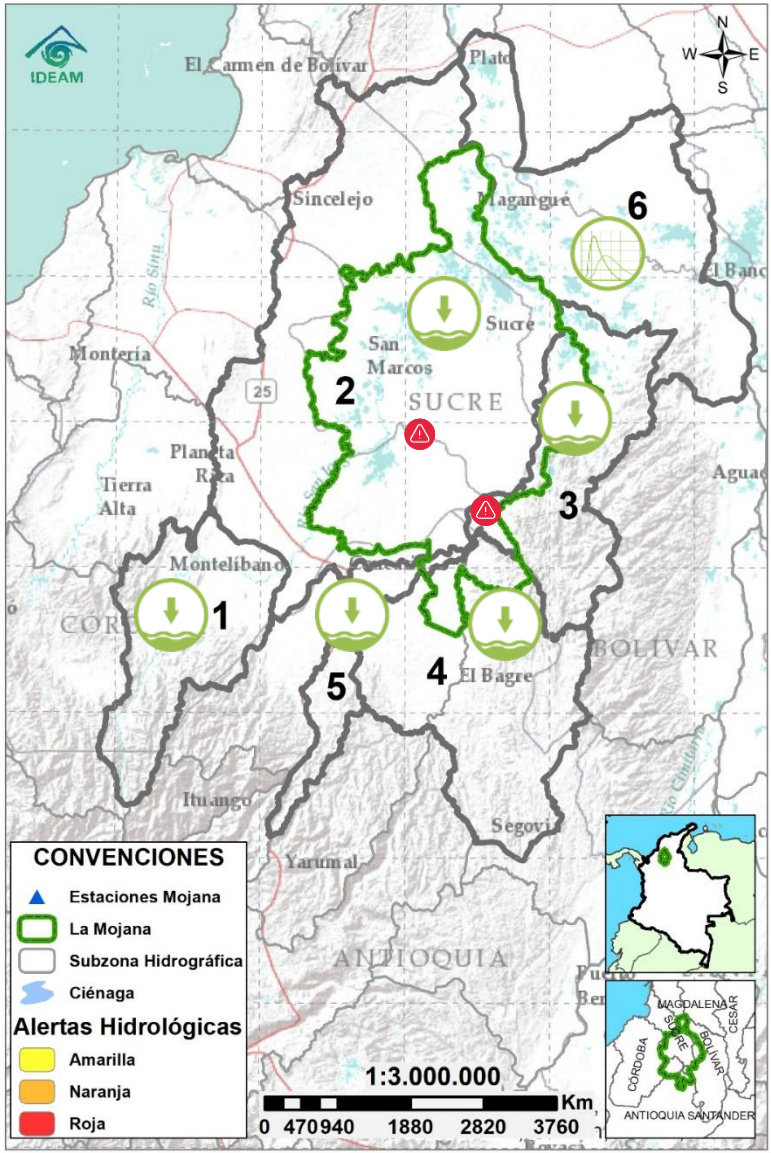
Descripción condiciones hidrológicas: se emite alerta por niveles bajos en el río Cauca entre Caucasia y Margento y entre San Jacinto del Cauca y Pinillos; también en San Antonio, Sucre sobre el río San Jorge y en los brazos de Loba y Mompós. Por su parte el Alto San Jorge y el Bajo Nechí continúan sin alerta. Finalmente, continúa la alerta roja puntual en el rompedero Caregato por el ingreso de agua del río Cauca hacia el Bajo San Jorge y en sectores de Nueva Esperanza y Gavaldá, ante las persistentes afectaciones.

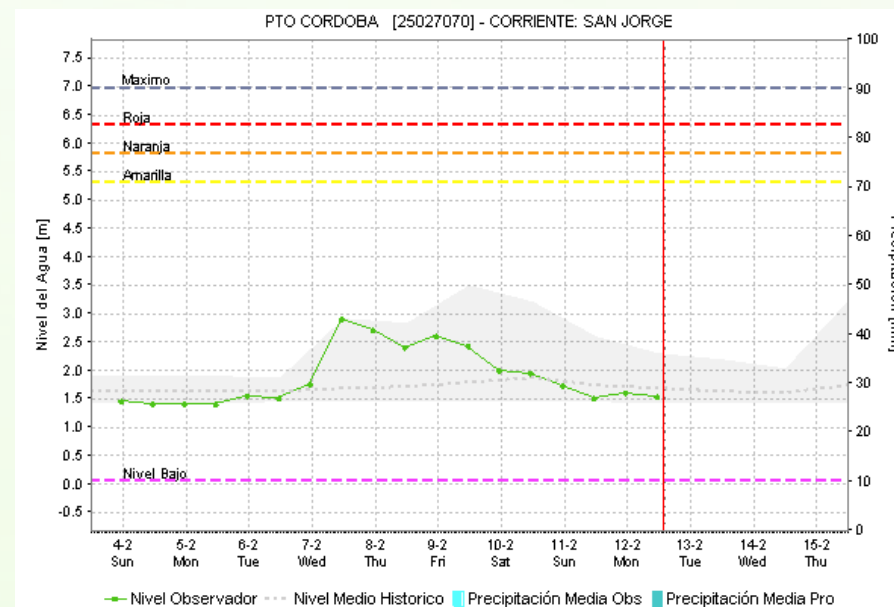
2.2.1 SUBZONA HIDROGRÁFICA DEL RÍO SAN JORGE CUENCA ALTA

Subzona hidrográfica	Alerta	Descripción
Cuenca alta del río San Jorge	Sin alerta	Descensos de nivel a la altura de La Apartada, con valores cercanos a los mínimos medios para la época. Se espera que continúe este comportamiento durante la semana.

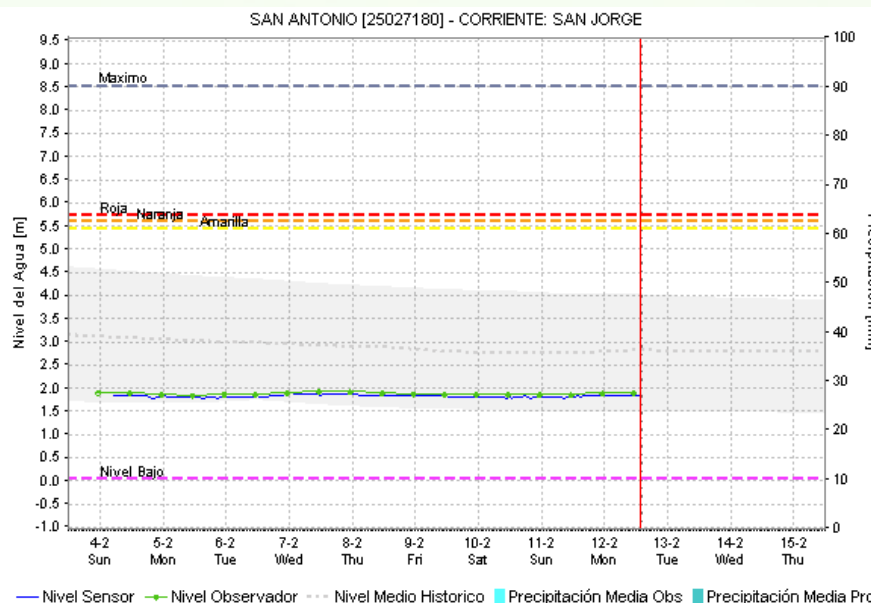
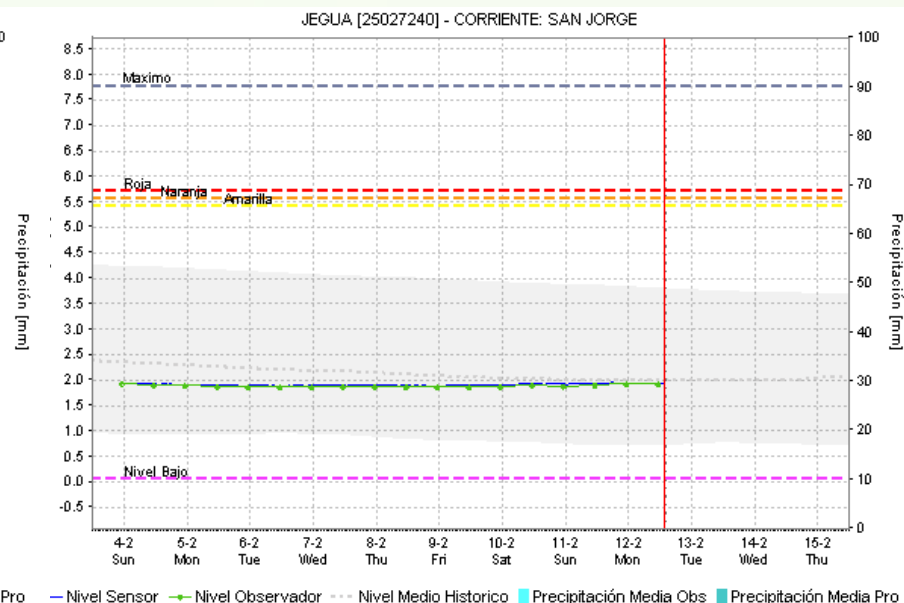
2.2.2 SUBZONA HIDROGRÁFICA DEL RÍO SAN JORGE CUENCA BAJA

Subzona hidrográfica	Alerta	Descripción
Cuenca baja del río San Jorge		Descensos entre La Apartada y Marralú con niveles bajos a la altura de San Antonio, Sucre. Condición que continuará los próximos días.
		Se mantiene activa la alerta roja puntual por las inundaciones que se reportan en Gavaldá y Nueva Esperanza en Guaranda, Sucre.

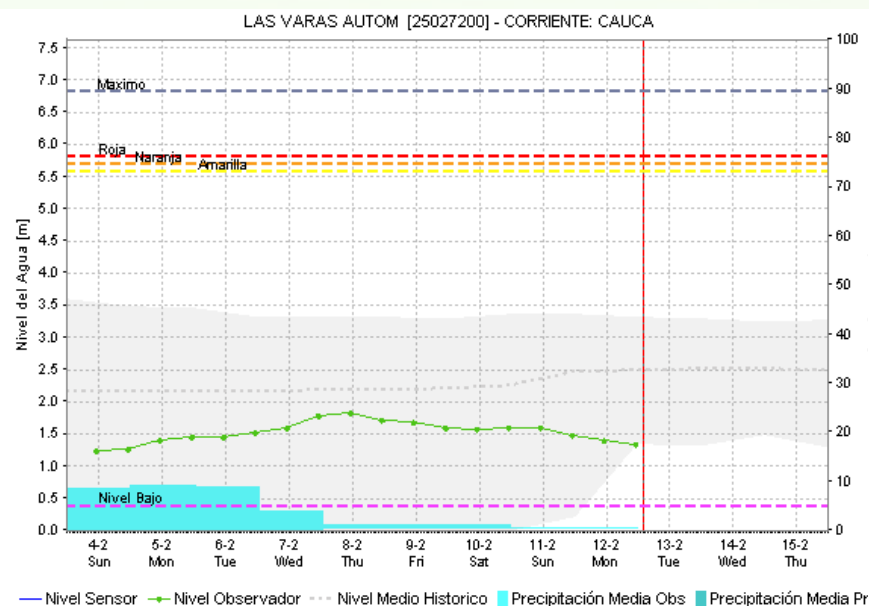
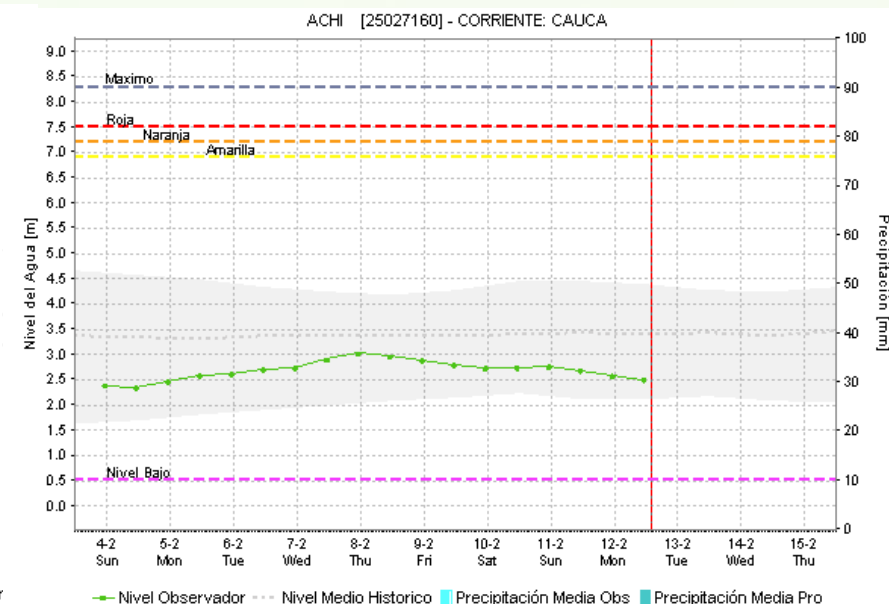
2.2.3 DIRECTOS AL BAJO CAUCA - CIÉNAGA LA RAYA ENTRE EL RÍO NECHÍ Y EL BRAZO DE LOBA

Subzona hidrográfica	Alerta	Descripción
Directos al bajo Cauca- Ciénaga La Raya entre el río Nechí y Brazo de Loba		Se registran descensos de nivel entre Nechí y Pinillos con valores bajos entre San Jacinto del Cauca y Pinillos. Se prevé que persista esta condición a lo largo de la semana
		Alerta en el sector Caregato (San Jacinto del Cauca, Bolívar), por persistencia del ingreso del río Cauca hacia el Bajo San Jorge.(27/08/2021). Emergencia activa hasta la fecha.

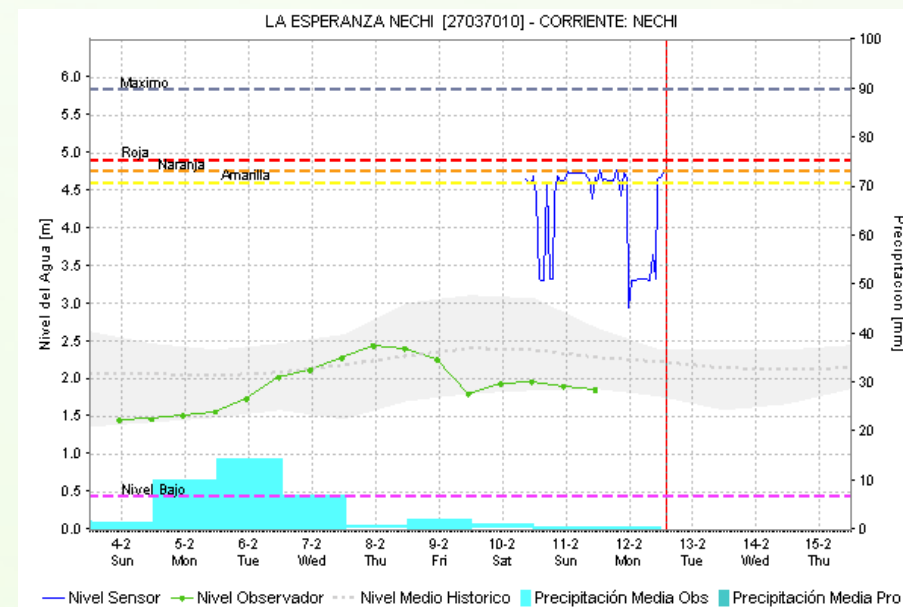
2.2.4 SUBZONA HIDROGRÁFICA DEL RÍO NECHÍ CUENCA BAJA

Subzona hidrográfica	Alerta	Descripción
Cuenca baja del río Nechí		Descensos de nivel a la altura de Nechí con valores cercanos a los mínimos medios para la época. Se espera que persista esta condición los siguientes días.

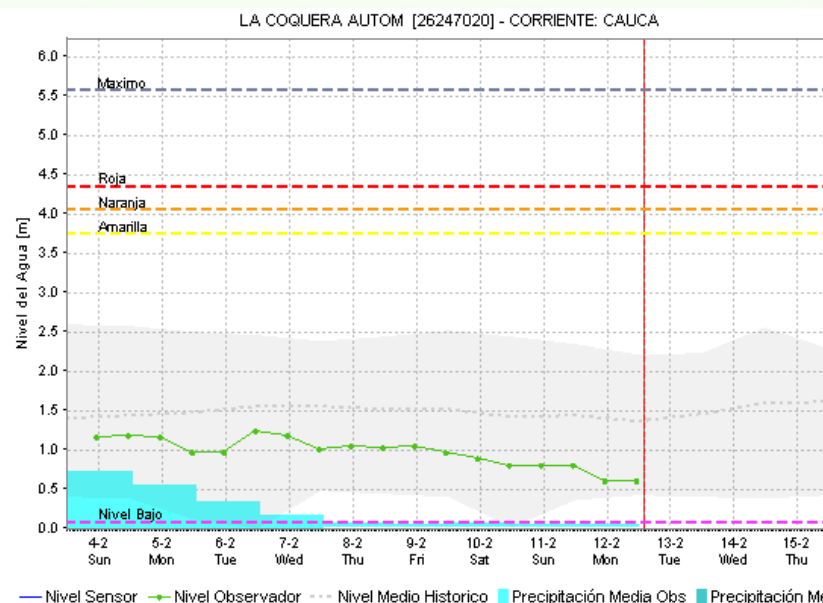
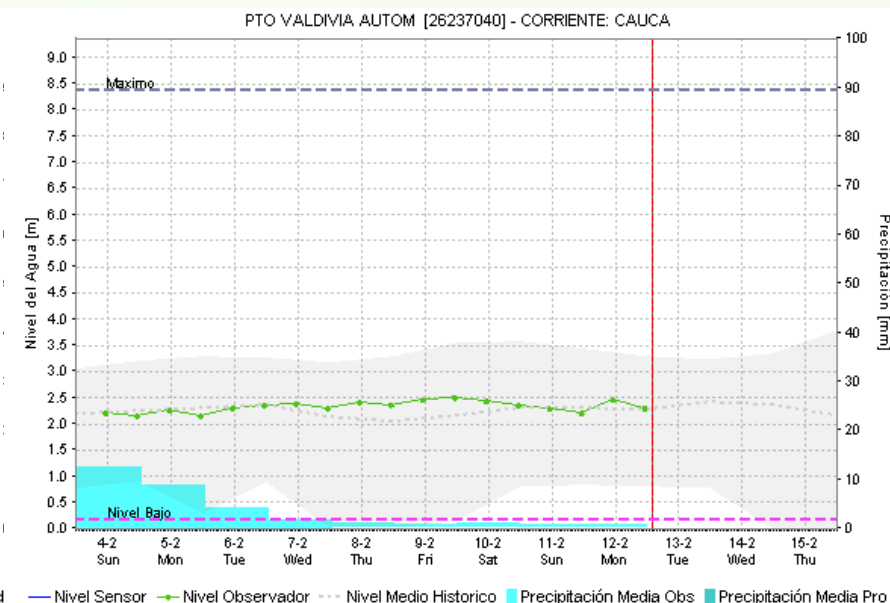
2.2.5 DIRECTOS AL CAUCA ENTRE PTO. VALDIVIA Y RÍO NECHÍ

Subzona hidrográfica	Alerta	Descripción
Directos al Cauca entre Puerto Valdivia y río Nechí	⚠	Se reportan descensos entre Puerto Valdivia y Nechí con niveles bajos entre Caucasia y Margento. Dicha condición persistirá durante la semana.

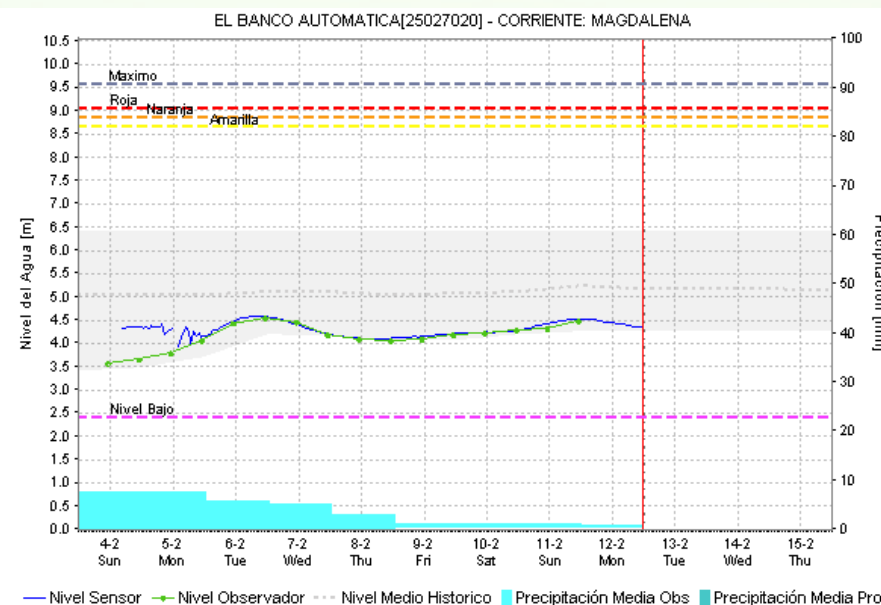
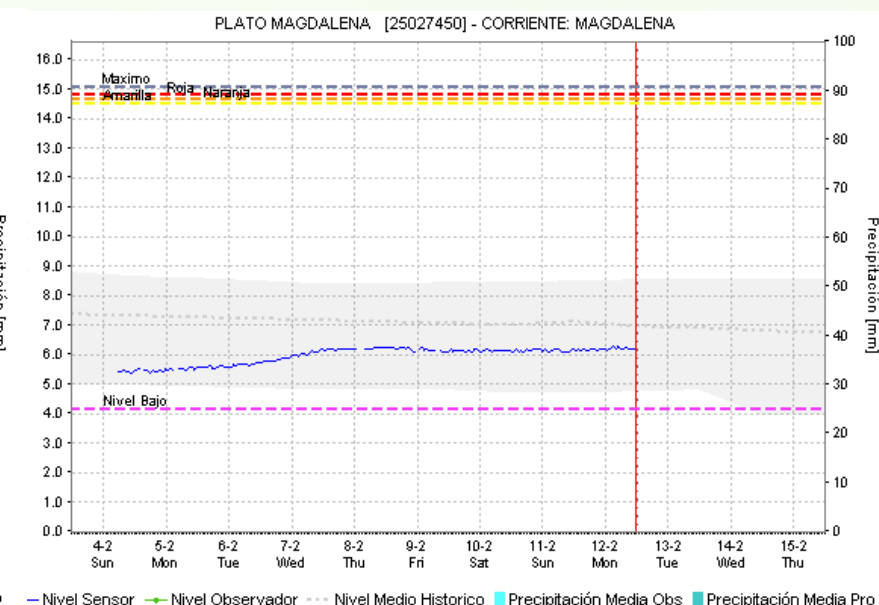
2.2.6 DIRECTOS AL BAJO MAGDALENA ENTRE EL BANCO Y EL PLATO

Subzona hidrográfica	Alerta	Descripción
Directos Bajo Magdalena entre el Banco y el Plato		Tránsito de creciente en el Bajo Magdalena, con niveles bajos en el brazo de Mompós y brazo de Loba. Se prevé su estabilización durante los próximos días.
