# BOLETÍN HIDROMETEOROLÓGICO DE LA MOJANA

San Marcos, Sucre 23 de febrero de 2024  
Hora de la actualización: 12:00 HLC

BOLETÍN No: 038/2024

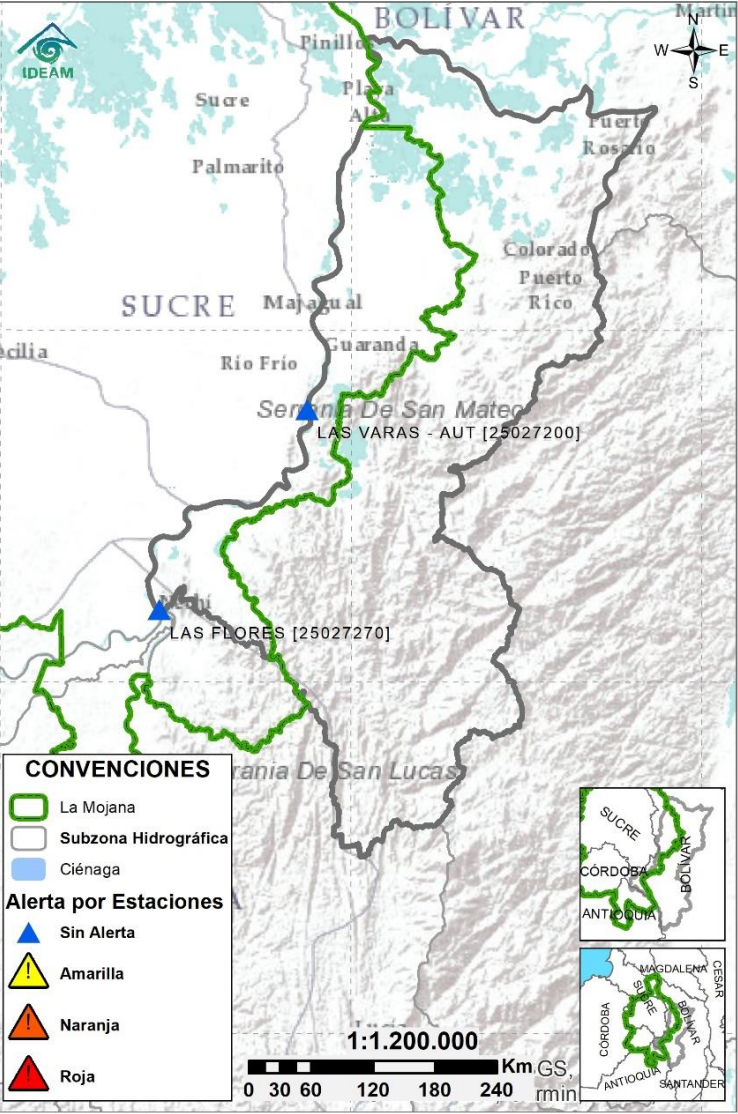
2.2.3 DIRECTOS AL BAJO CAUCA - CIÉNAGA LA RAYA  
ENTRE EL RÍO NECHÍ Y EL BRAZO DE LOBA

| Subzona hidrográfica | Alerta | Descripción |
|--|---|--|
| Directos al bajo Cauca- Ciénaga La Raya entre el río Nechí y Brazo de Loba | | Se reporta el cierre del rompedero Caregato, estabilización de niveles; los niveles continúan por debajo de lo normal para la época. |

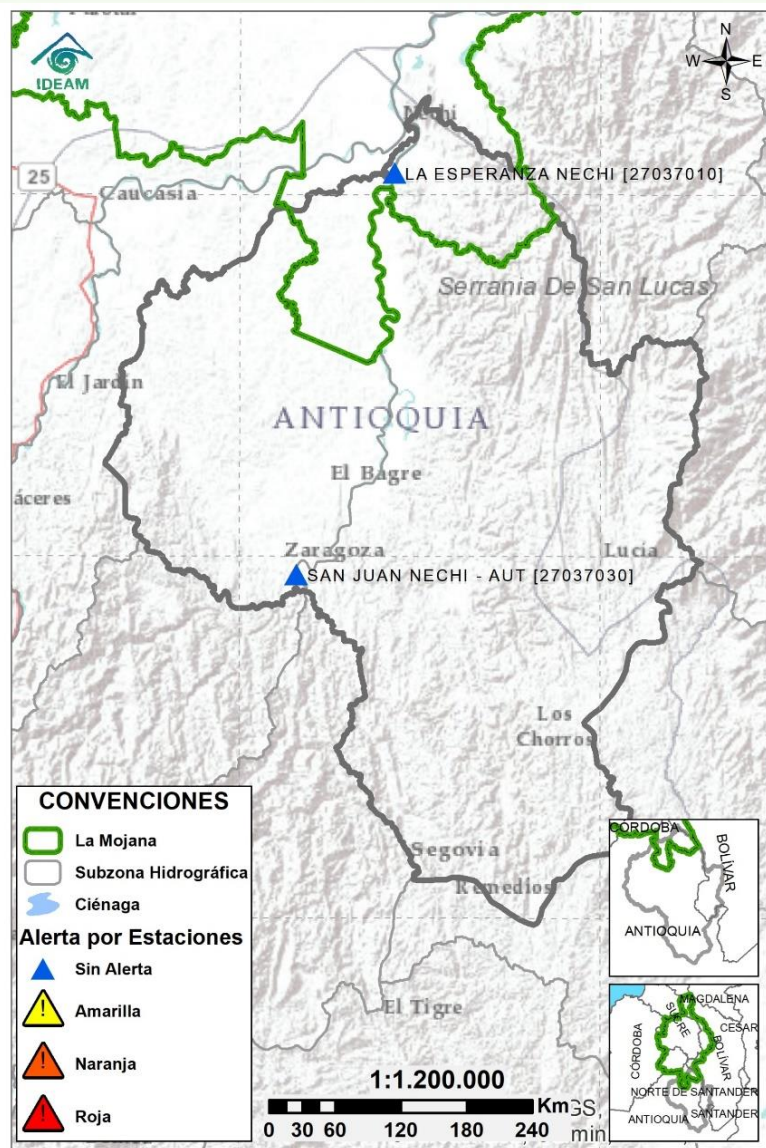
## 2.2.4 SUBZONA HIDROGRÁFICA DEL RÍO NECHÍ CUENCA BAJA

| Subzona hidrográfica | Alerta | Descripción |
|---|---|---|
| Cuenca baja del río Nechí | | Niveles dentro del rango de los bajos para la época, con tendencia al descenso. |
