# BOLETÍN HIDROMETEOROLÓGICO DE LA MOJANA

San Marcos, Sucre 27 de febrero de 2024  
Hora de la actualización: 12:00 HLC

BOLETÍN No: 040/2024

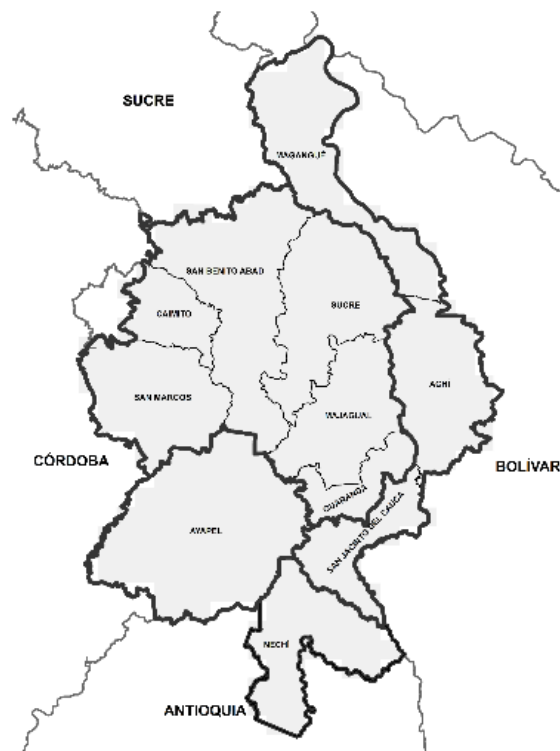
Precipitación acumulada  
26/02/2024 (07:00) – 27/02/2023 (07:00).  
Fuente: IDEAM

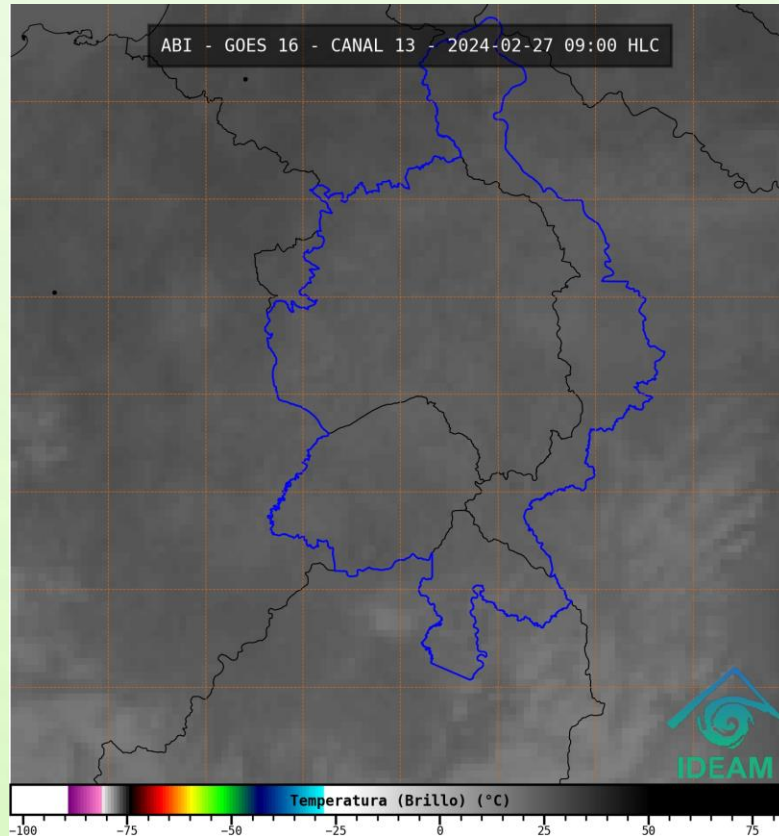
Imagen de satélite IR 09:00 HLC  
Fuente: IDEAM

En las últimas horas se ha tenido cielo parcialmente nublado.

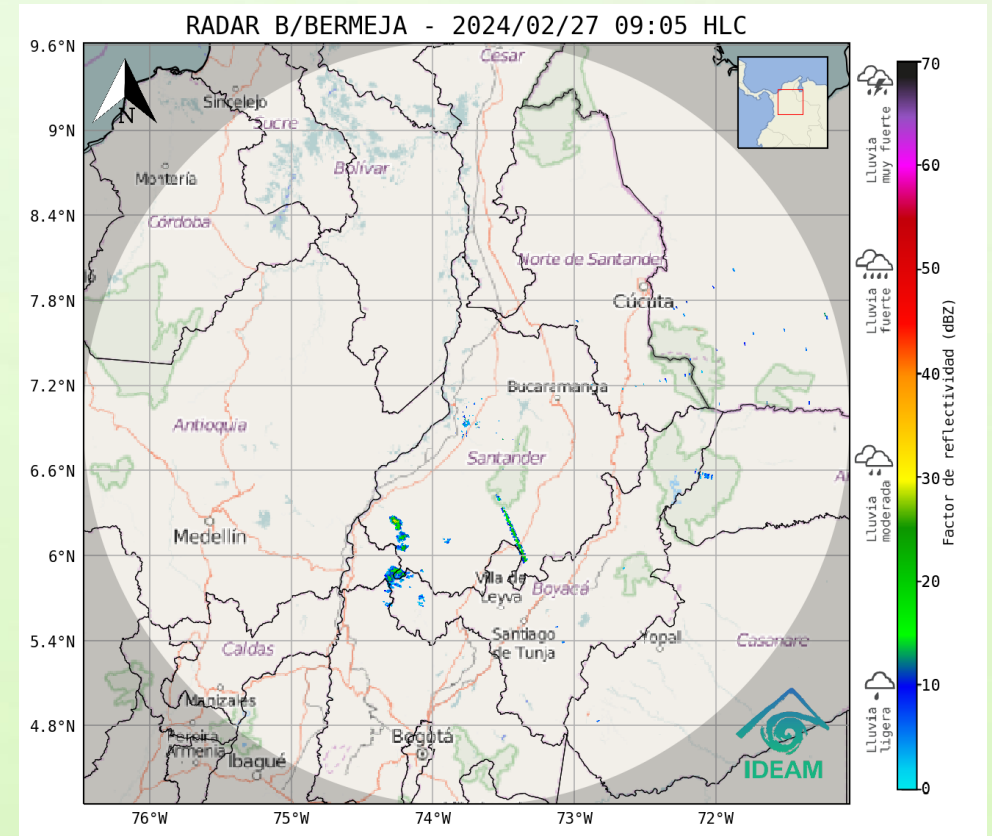
Imagen de radar 09:05 HLC  
Fuente: IDEAM

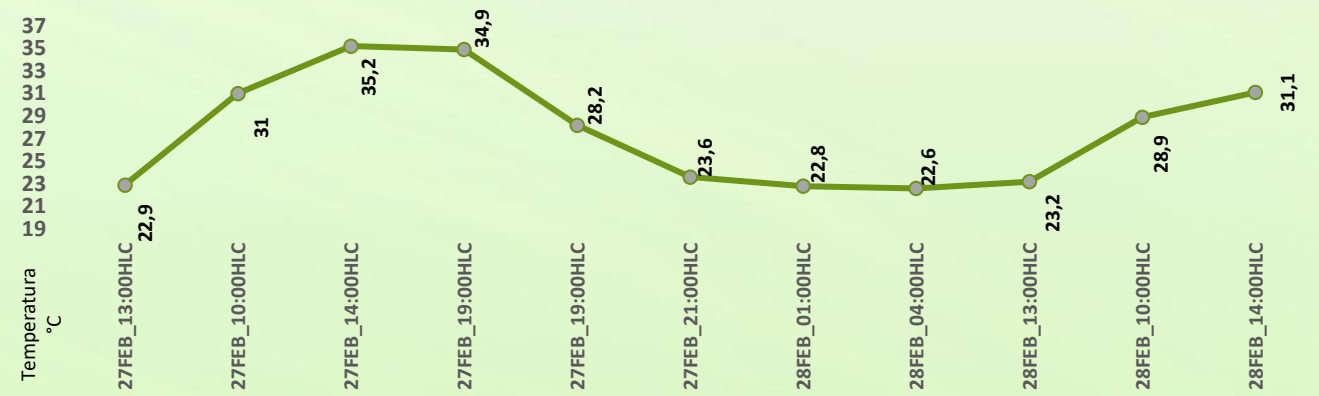
Pronóstico de temperaturas medias para los próximos 02 días

**Temperatura:** las temperaturas máximas oscilarán entre los 34°C y 36°C y las mínimas entre los 23°C y 26°C. Las sensaciones térmicas máximas estimadas oscilarán entre los 34°C y 41°C.

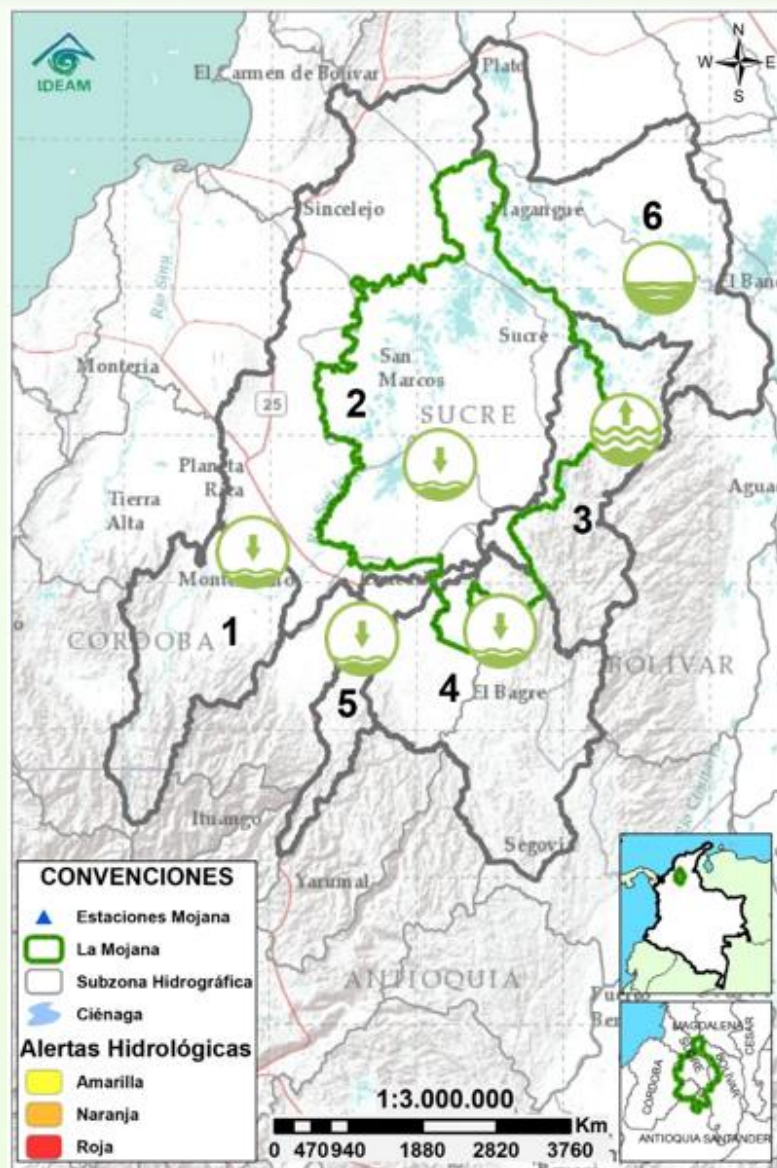
Condiciones hidrológicas antecedentes para el 26/02/2024

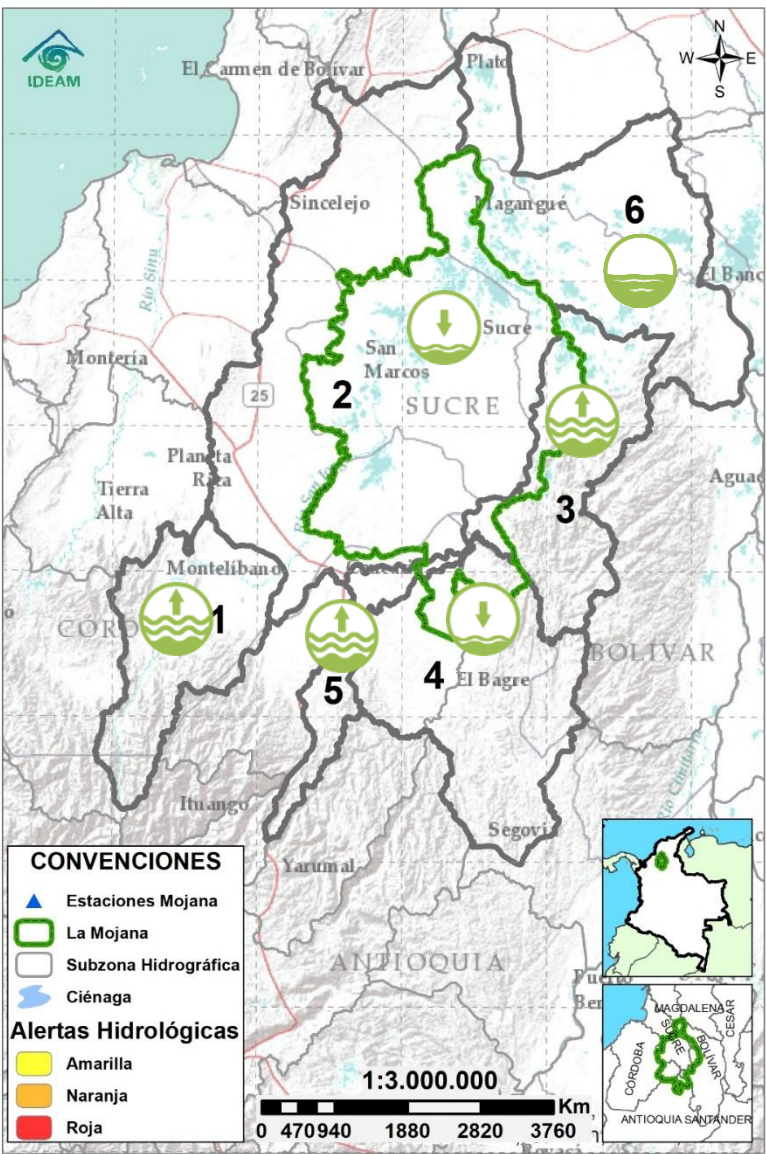
**Descripción condiciones hidrológicas:** se registra por parte de los promotores comunitarios de alertas tempranas descensos de nivel en los caños Rabón y San Matías, ante el cierre del rompedero Caregato; sin embargo, persisten las inundaciones en Nueva Esperanza y Gavaldá. Por otro lado, continúa la alerta por niveles bajos en el río San Jorge a la altura de San Antonio y en el caño Mojana a la altura de Majagual. En el caño San Matías se registran problemas de navegabilidad a la altura de Berlín y el caño Pancegüita se encuentra seco entre Mao y Los Nísperos. Así mismo, se registran niveles bajos para la época en el río Magdalena a la altura de El Banco, en el brazo de Loba a la altura de Pinillos, en el río Cauca entre Apavi y Margento y entre San Jacinto del Cauca y Pinillos y en el río Nechí a la altura de Nechí.

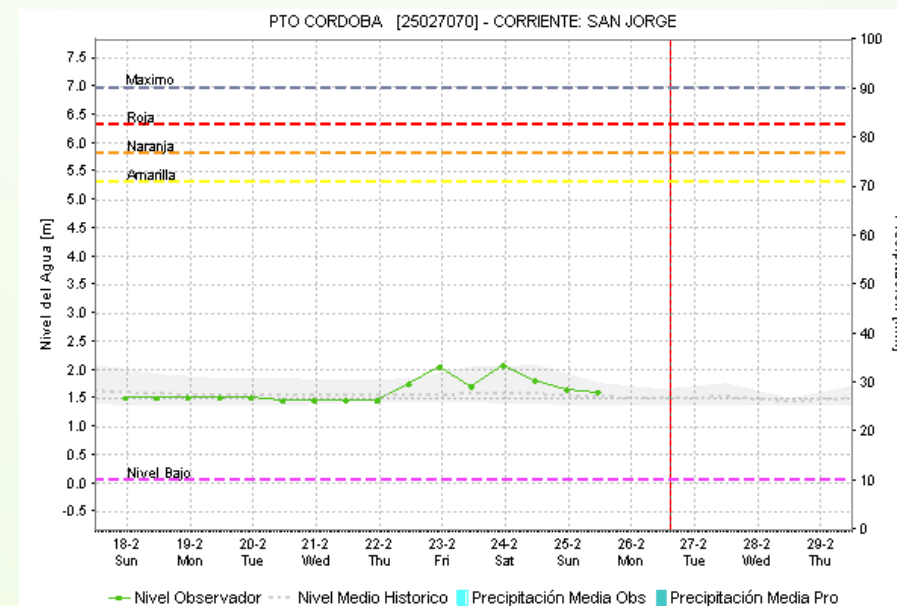
## 2.2.1 SUBZONA HIDROGRÁFICA DEL RÍO SAN JORGE CUENCA ALTA

Subzona hidrográfica	Alerta	Descripción
Cuenca alta del río San Jorge	Sin alerta	Ascenso de niveles del río San Jorge, se prevé estabilización los próximos días.

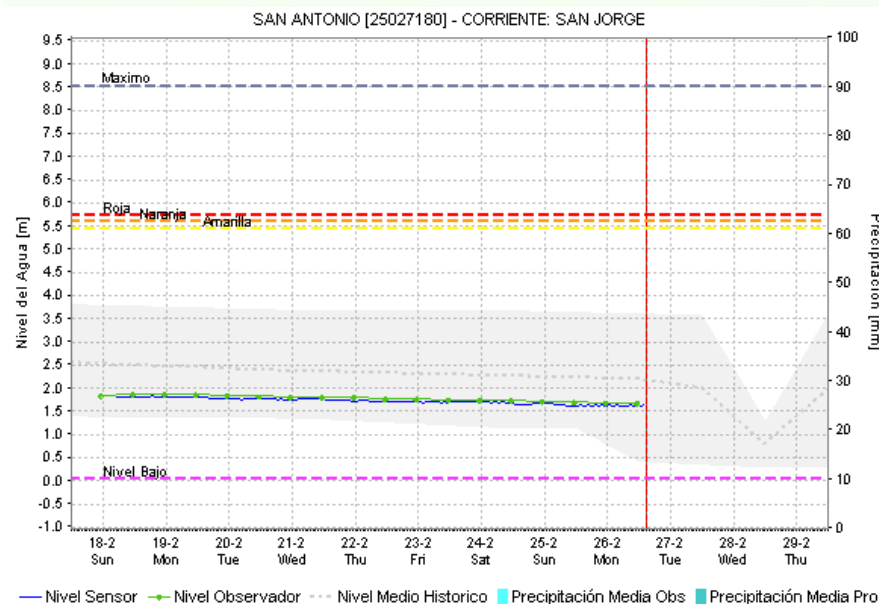
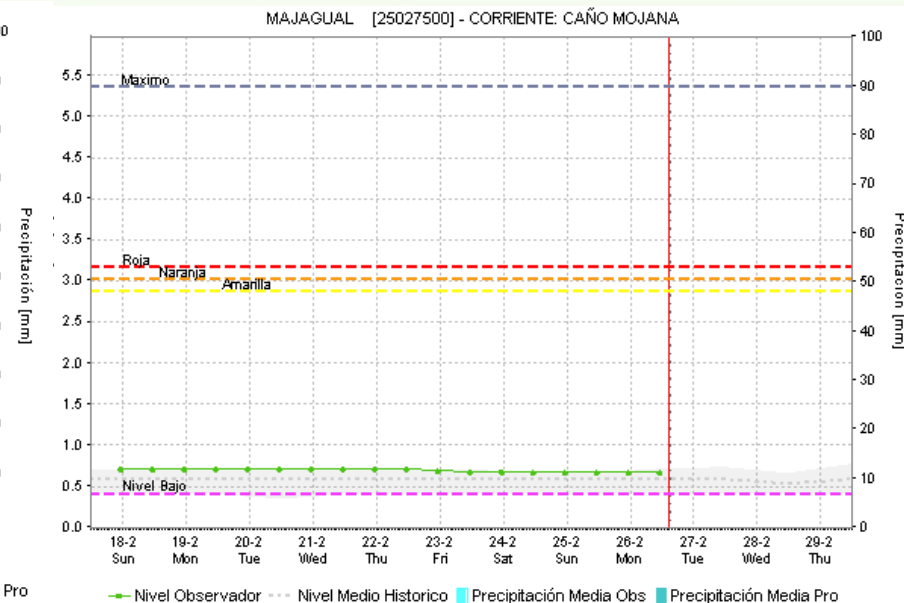
## 2.2.2 SUBZONA HIDROGRÁFICA DEL RÍO SAN JORGE CUENCA BAJA

Subzona hidrográfica	Alerta	Descripción
Cuenca baja del río San Jorge		Niveles bajos en el río San Jorge a la altura de San Antonio y en el caño Mojana a la altura de Majagual. En el caño San Matías se registran problemas de navegabilidad a la altura de Berlín y el caño Pancegüita se encuentra seco entre Mao y Los Nísperos
		<b>Nota:</b> Aunque han descendido los niveles del caño Bejuco y el Caño Rabón en Guaranda (Sucre) por el cierre de Caregato (20/02/2024), persisten las inundaciones en Gavaldá y Nueva Esperanza. Se prevé que durante el mes de marzo los niveles continúen bajando y finalicen las afectaciones.

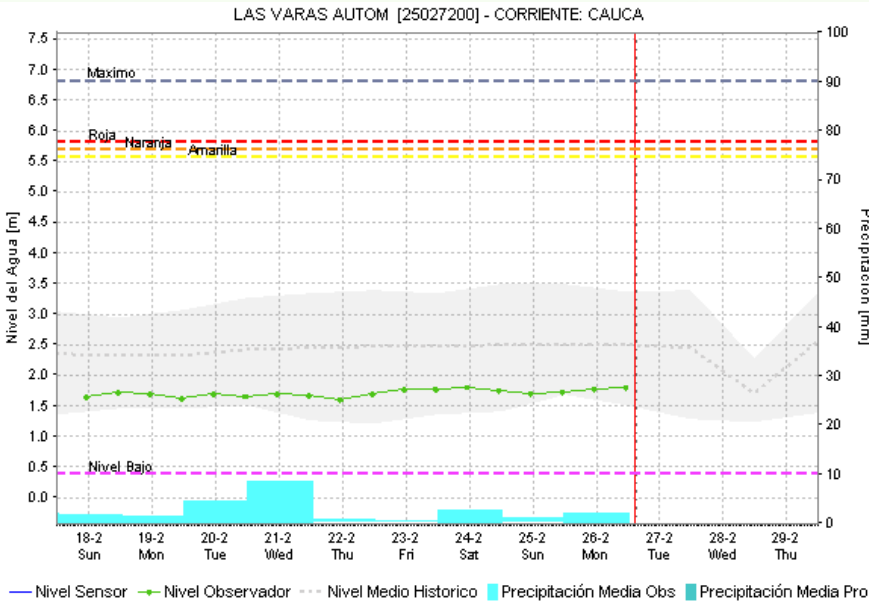
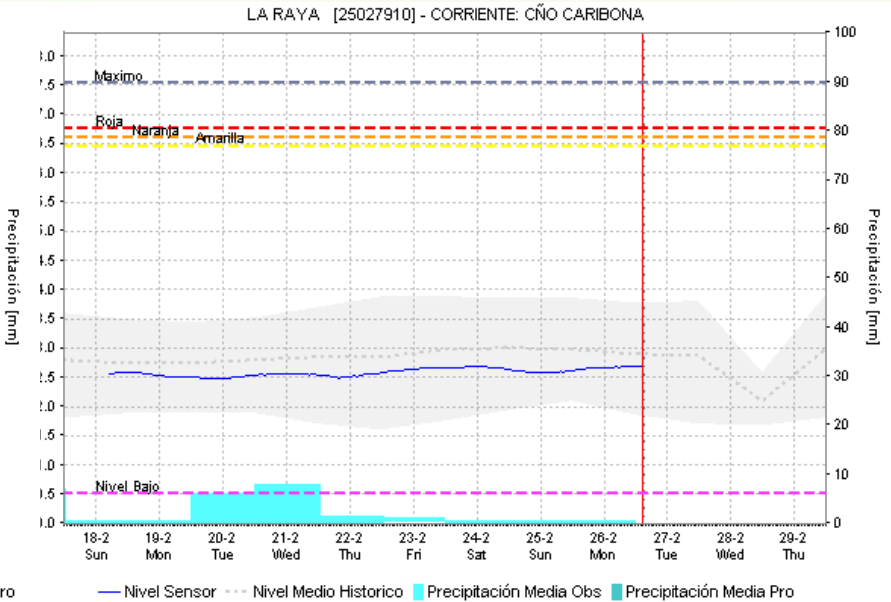
2.2.3 DIRECTOS AL BAJO CAUCA - CIÉNAGA LA RAYA  
ENTRE EL RÍO NECHÍ Y EL BRAZO DE LOBA

Subzona hidrográfica	Alerta	Descripción
Directos al bajo Cauca- Ciénaga La Raya entre el río Nechí y Brazo de Loba		Se reporta el cierre del rompedero Caregato (20/02/2024). Se observa un ligero ascenso de niveles, aunque continúan por debajo de lo normal para la época.

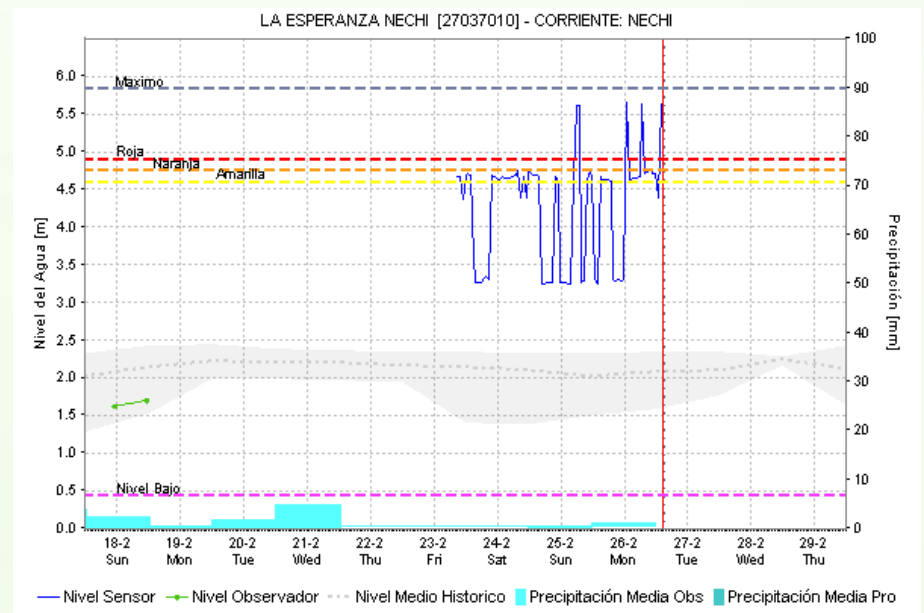
# 2.2.4 SUBZONA HIDROGRÁFICA DEL RÍO NECHÍ CUENCA BAJA

Niveles bajos para la época, con tendencia al descenso.

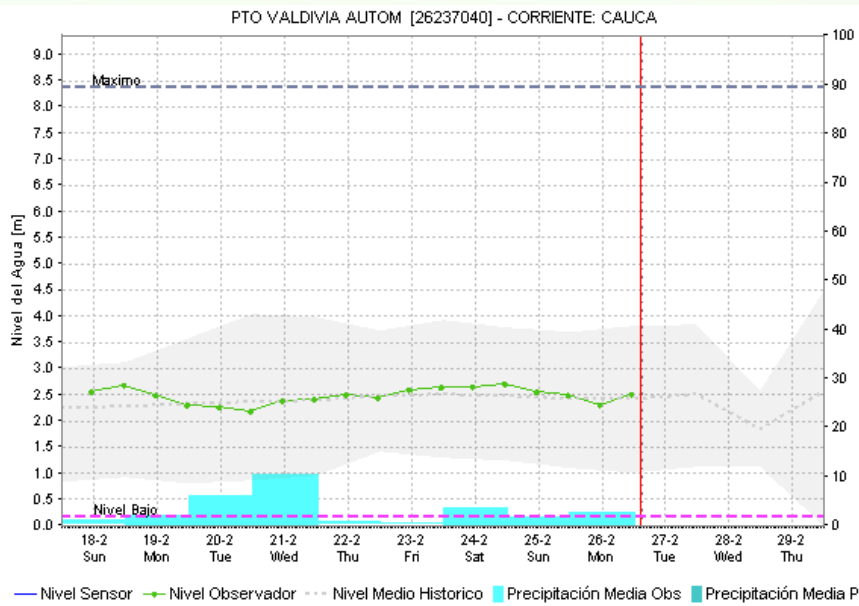
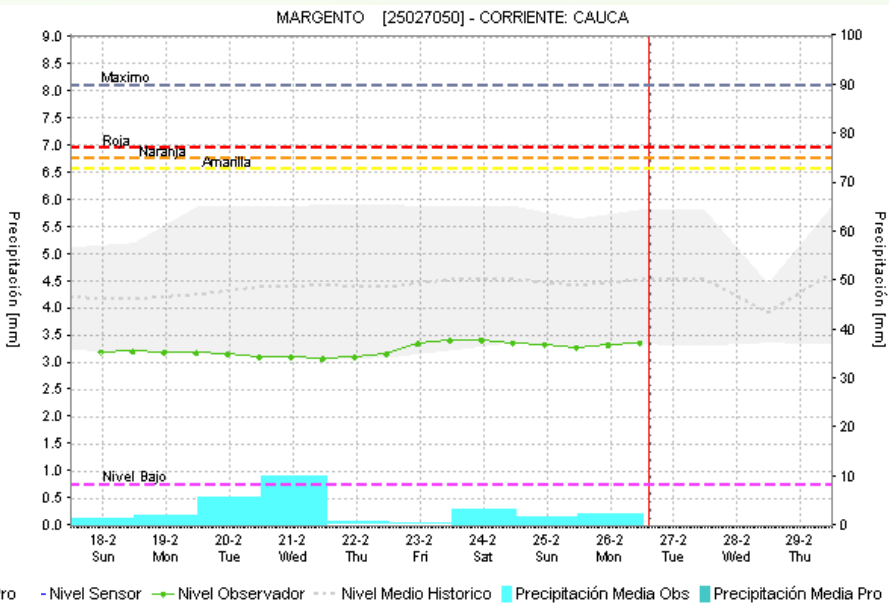
## 2.2.5 DIRECTOS AL CAUCA ENTRE PTO. VALDIVIA Y RÍO NECHÍ

Subzona hidrográfica	Alerta	Descripción
Directos al Cauca entre Puerto Valdivia y río Nechí		Ascenso de niveles, aunque continúan por debajo de lo normal para la época

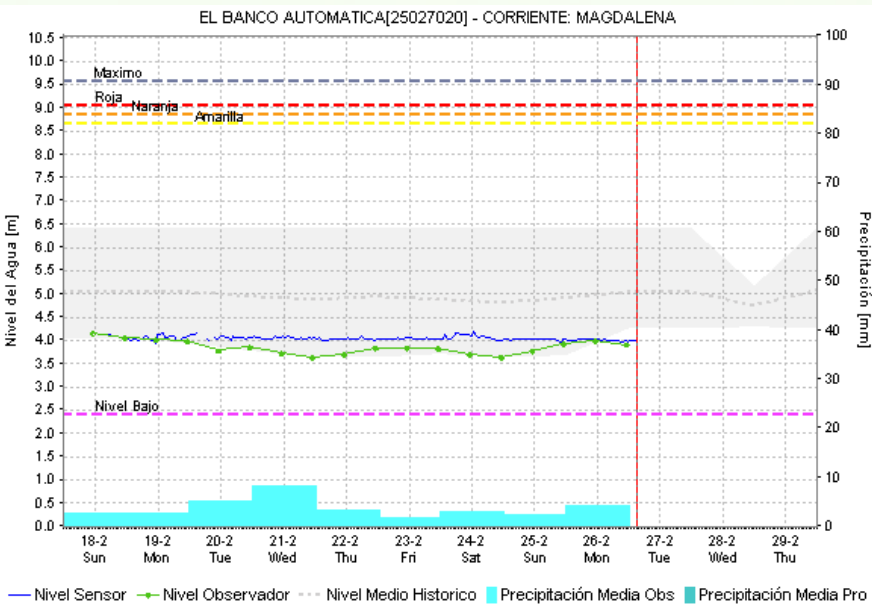
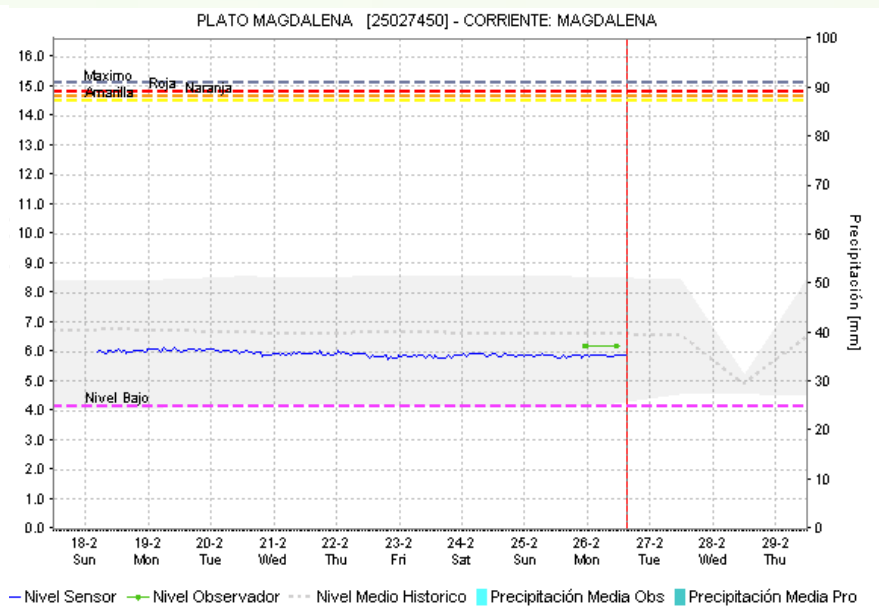
# 2.2.6 DIRECTOS AL BAJO MAGDALENA ENTRE EL BANCO Y EL PLATO

Subzona hidrográfica	Alerta	Descripción
Directos Bajo Magdalena entre el Banco y el Plato		Registro de niveles bajos, especialmente en el río Magdalena a la altura de El Banco y en el Brazo de Loba a la altura de Pinillos, tendencia a la estabilidad.
