BOLETÍN HIDROMETEOROLÓGICO DE LA MOJANA

San Marcos, Sucre 4 de marzo de 2024
Hora de la actualización: 12:00 HLC

BOLETÍN No: 044/2024

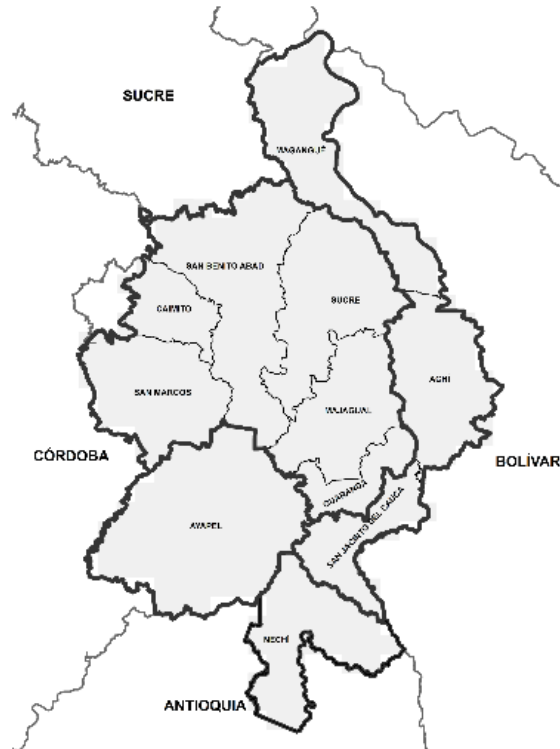
Precipitación acumulada
01/03/2024 (07:00) – 02/03/2023 (07:00).
Fuente: IDEAM

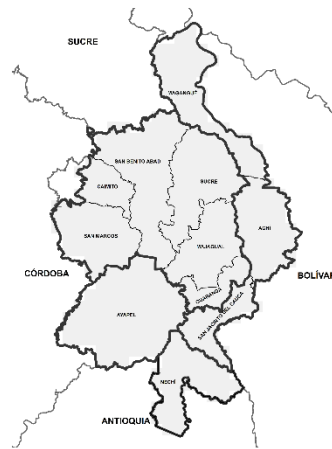
TARDE DEL 04 DE MARZO

NOCHE DEL 04 DE MARZO

MADRUGADA DEL 05 DE MARZO

ACUMULADO DEL 04 AL 05 DE MARZO

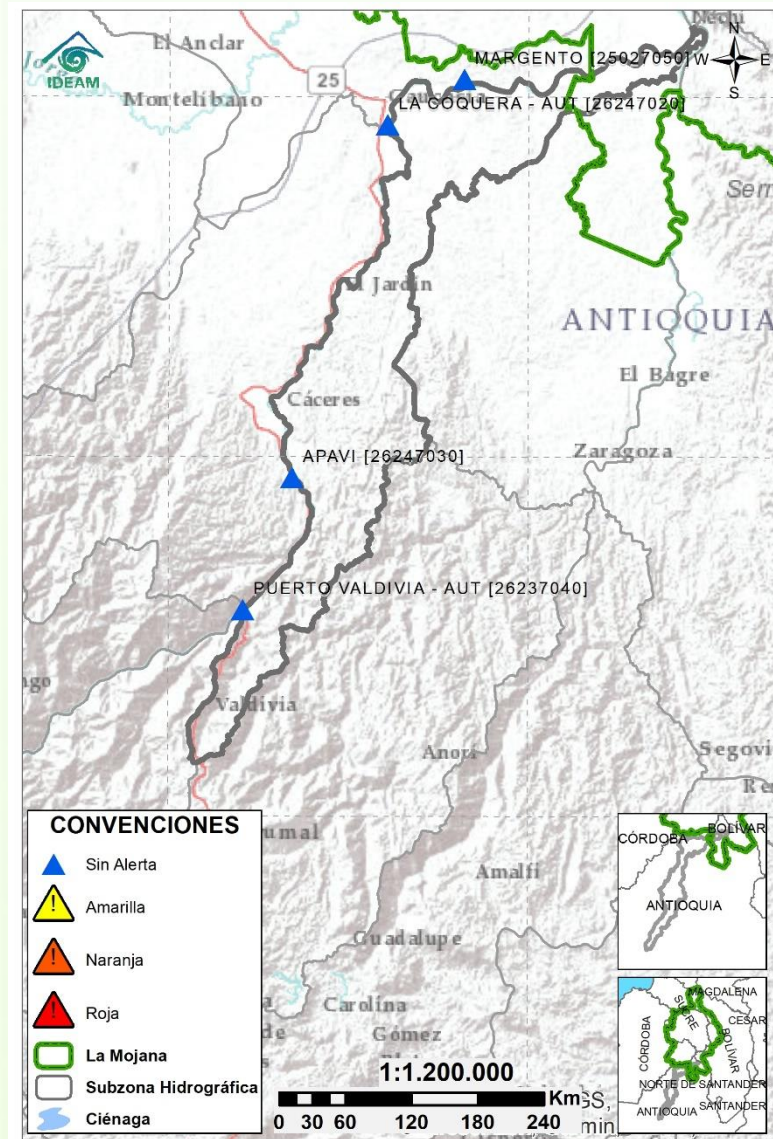
2.2.5 DIRECTOS AL CAUCA ENTRE PTO. VALDIVIA Y RÍO NECHÍ

Subzona hidrográfica	Alerta	Descripción
Directos al Cauca entre Puerto Valdivia y río Nechí	⚠	Descenso de niveles, estando en el rango de los mínimos históricos para la época.
