# BOLETÍN HIDROMETEOROLÓGICO DE LA MOJANA

San Marcos, Sucre 27 de marzo de 2024  
Hora de la actualización: 12:00 HLC

BOLETÍN No: 060/2024

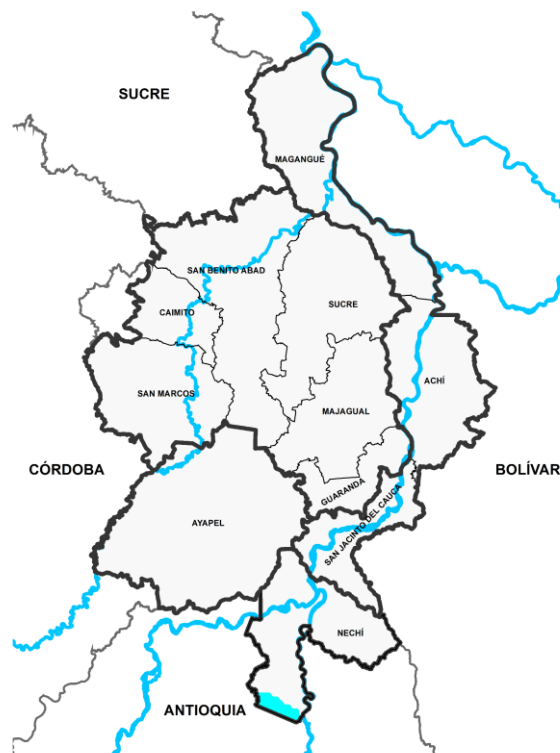
Precipitación acumulada  
26/03/2024 (07:00) – 27/03/2023 (07:00).  
Fuente: IDEAM

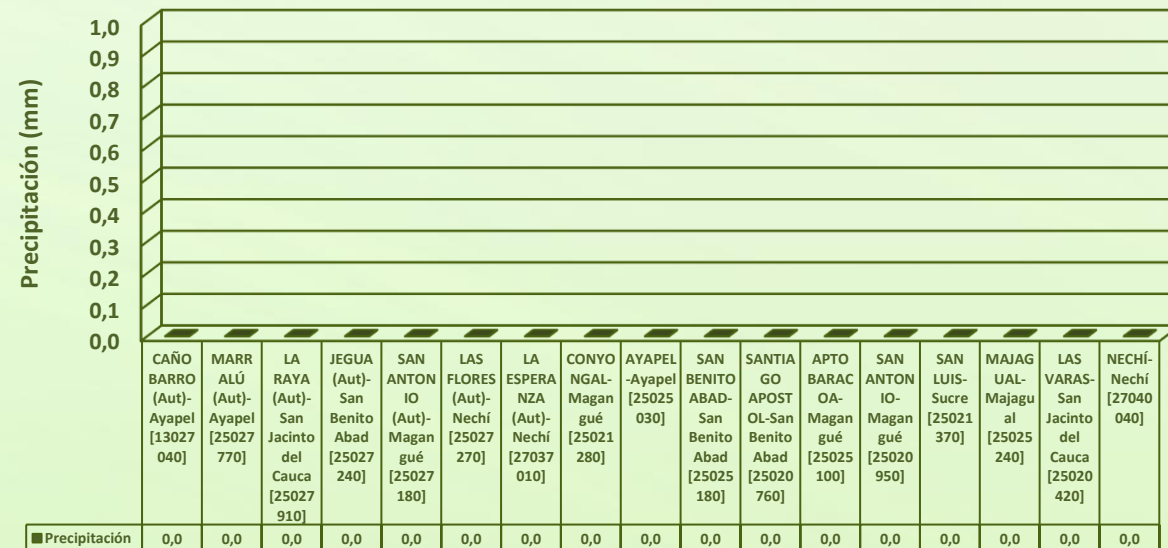
## Lluvia registrada el 26 marzo de 2024

**Precipitación:** predominó el tiempo seco.

**Temperatura:** se registró una temperatura máxima de 36,8°C el 26 de marzo en el municipio de Magangué y una mínima de 25,6°C en la madrugada del 27 de marzo.

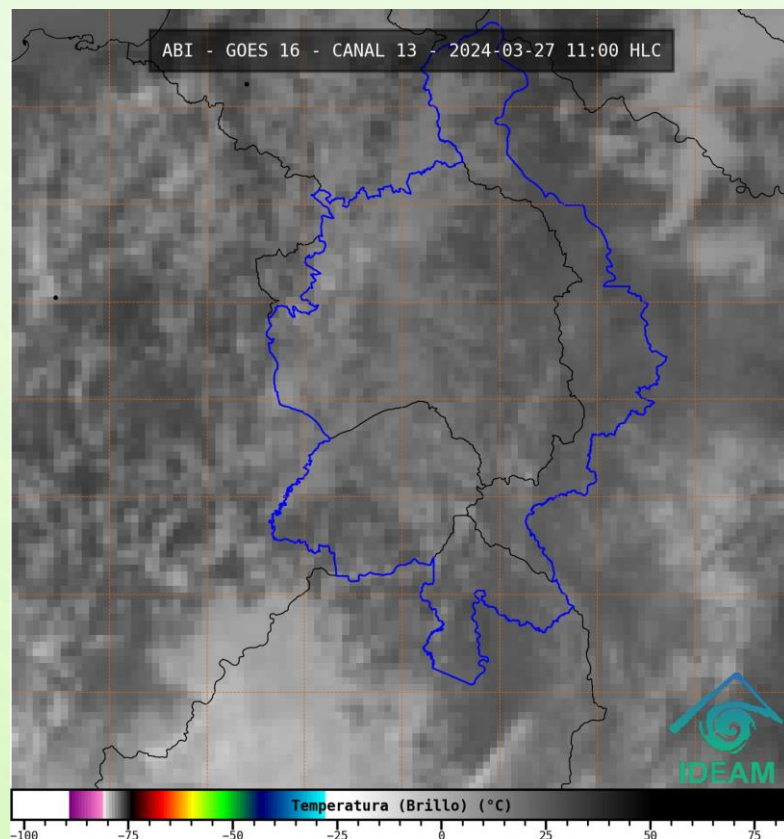
Imagen de satélite IR 11:10 HLC  
Fuente: IDEAM

Durante la mañana ha predominado condición de cielo parcialmente nublado

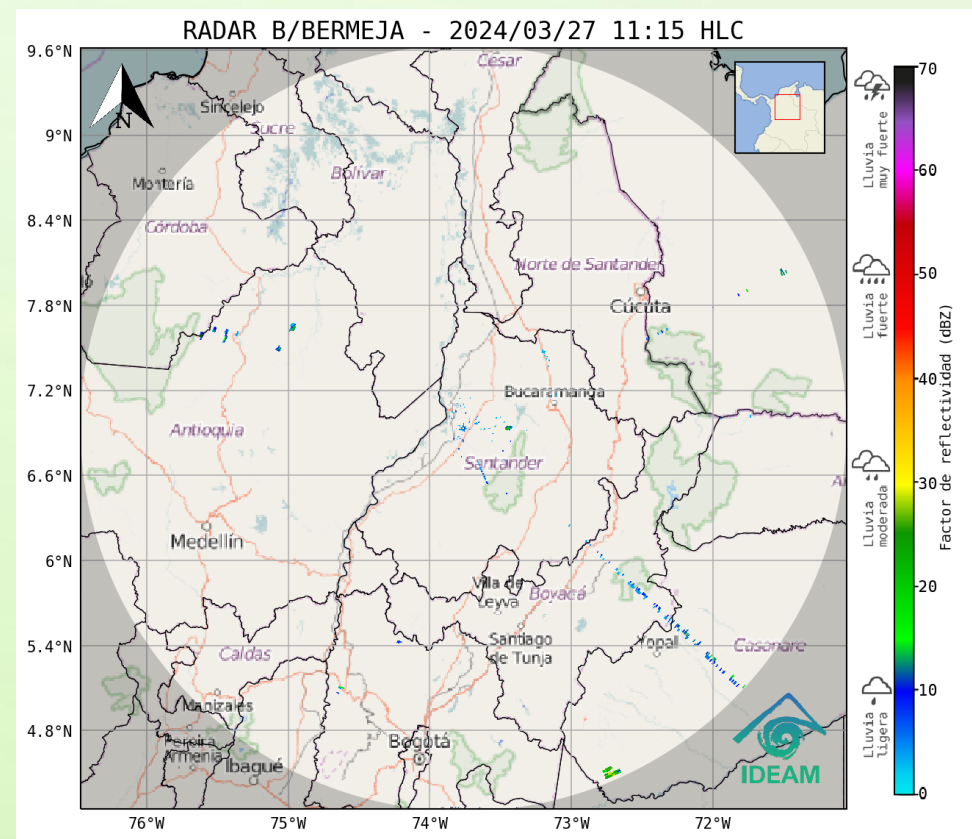
Imagen de radar 11:15 HLC  
Fuente: IDEAM

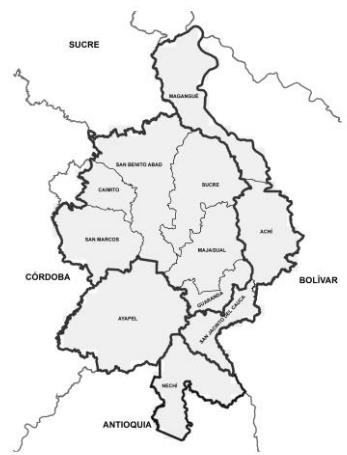
ACUMULADO DEL 27 AL 28 DE MARZO

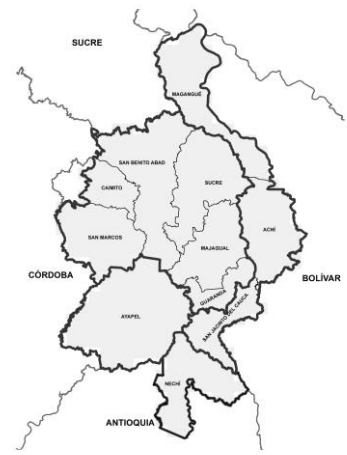
ACUMULADO DEL 28 AL 29 DE MARZO

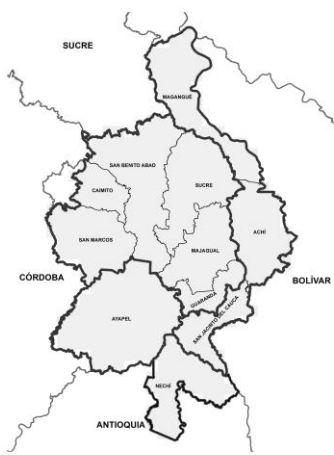
ACUMULADO DEL 29 AL 30 DE MARZO

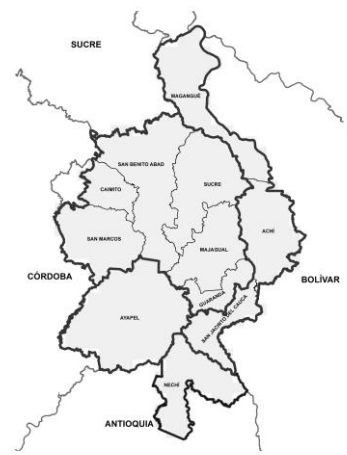
ACUMULADO DEL 30 AL 31 DE MARZO

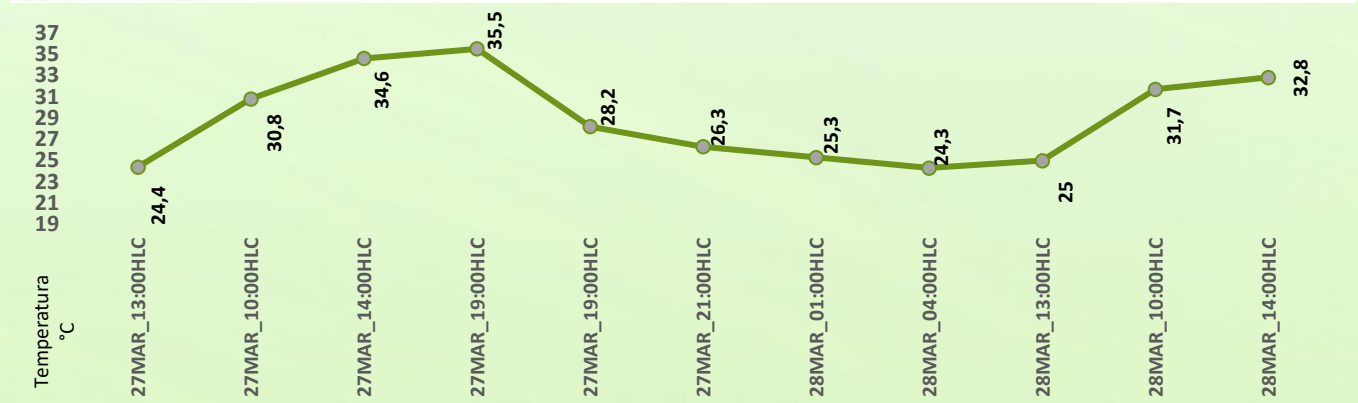
Pronóstico de temperaturas medias para los próximos 02 días

**Temperatura:** las temperaturas máximas oscilarán entre los 35C y 37°C y las mínimas entre los 23°C y 26°C. Las sensaciones térmicas máximas estimadas oscilarán entre los 36°C y 42°C.

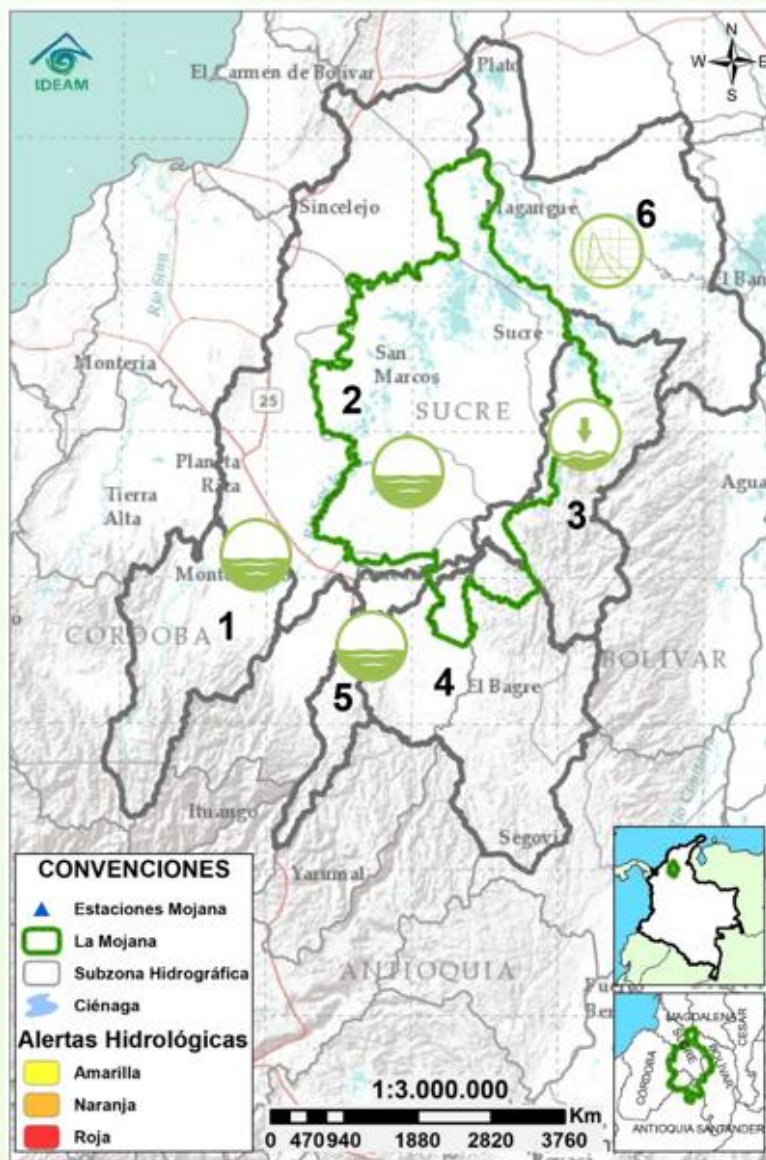
Condiciones hidrológicas antecedentes para el 26/03/2024

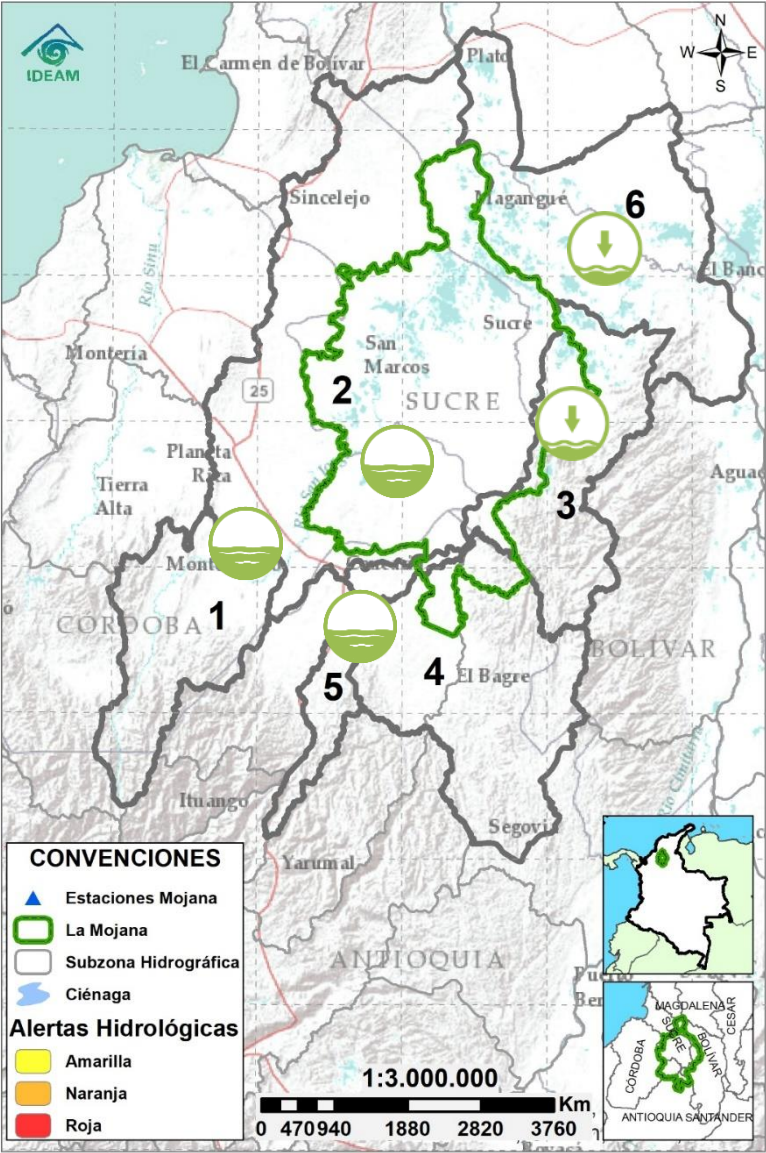
**Descripción condiciones hidrológicas:** persisten los niveles muy bajos y los problemas de navegabilidad en los caños Rabón, San Matías, Mojana y Pancegüita. Por su parte, el río San Jorge se mantiene estable entre La Apartada y San Marcos; sin embargo, se registran descensos de nivel a la altura de San Antonio. En el brazo de Loba y en el brazo de Mompós, los valores continúan bajos para la época y se observan descensos de nivel. Finalmente, en el río Cauca, en los tramos: Apavi - Margento y Nechí – Pinillos, persiste la alerta por niveles bajos.

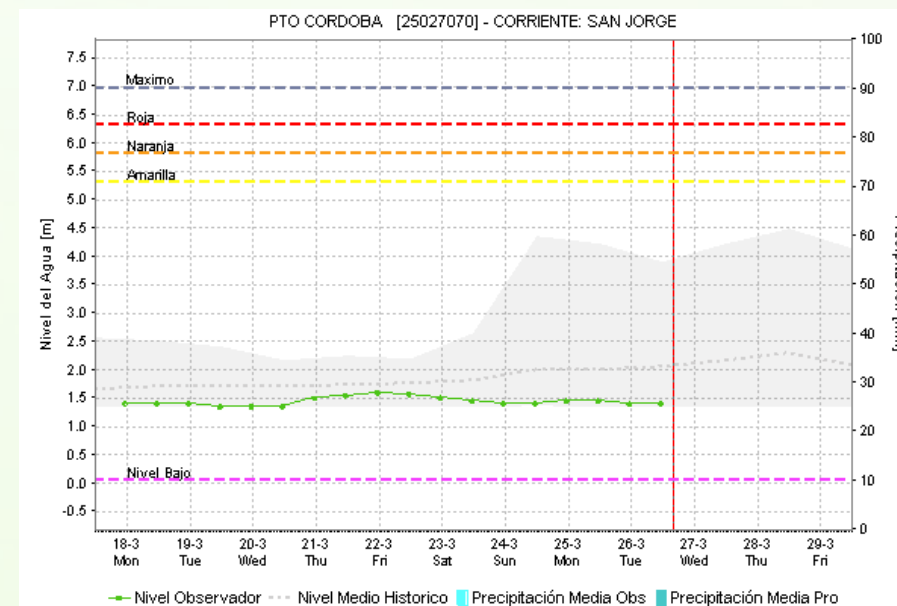
## 2.2.1 SUBZONA HIDROGRÁFICA DEL RÍO SAN JORGE CUENCA ALTA

Subzona hidrográfica	Alerta	Descripción
Cuenca alta del río San Jorge	Sin alerta	Niveles estables en el río San Jorge a la altura de La Apartada, condición que se prevé se mantenga los próximos días.

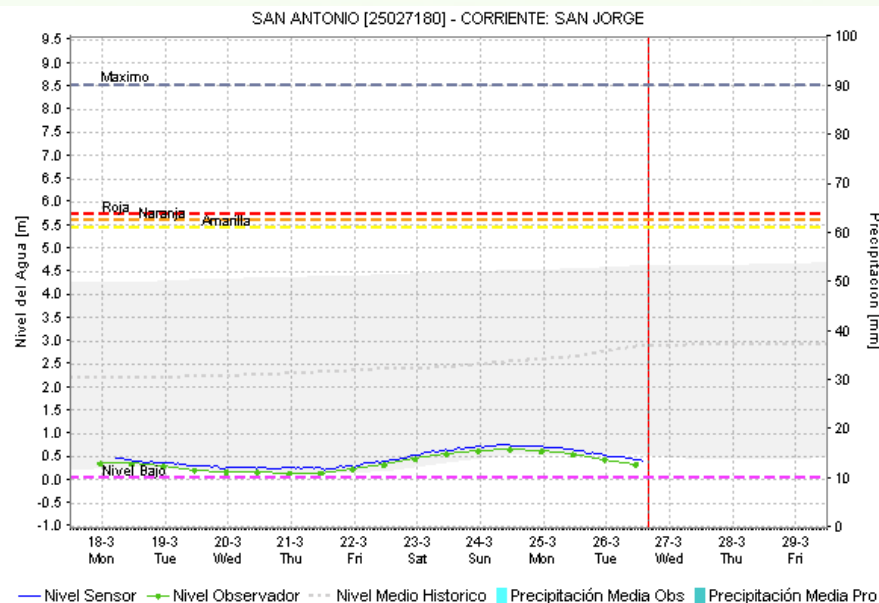
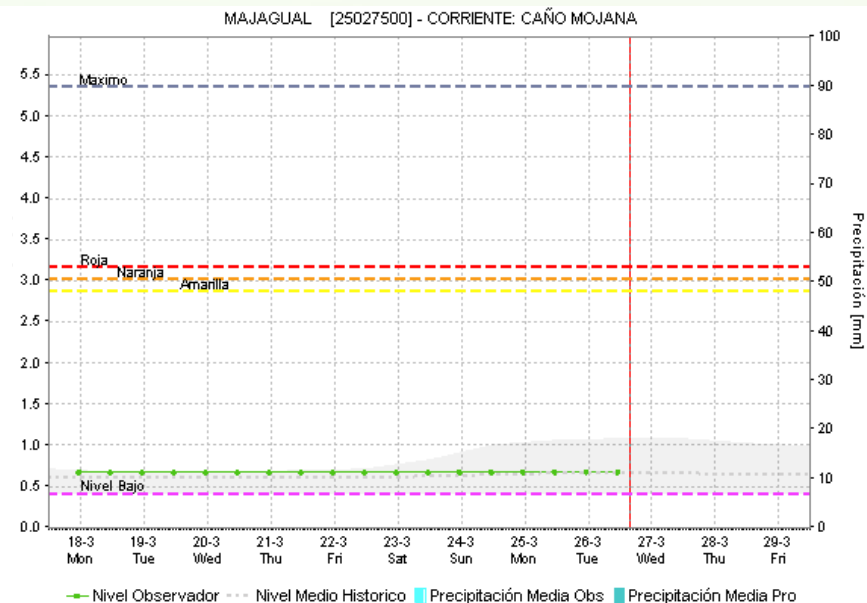
## 2.2.2 SUBZONA HIDROGRÁFICA DEL RÍO SAN JORGE CUENCA BAJA

Subzona hidrográfica	Alerta	Descripción
Cuenca baja del río San Jorge		Estabilidad en los niveles del río San Jorge y problemas de navegabilidad en los caños Rabón, San Matías, Mojana y Pancegüita. Se registra un descenso puntual del nivel a la altura de San Antonio.

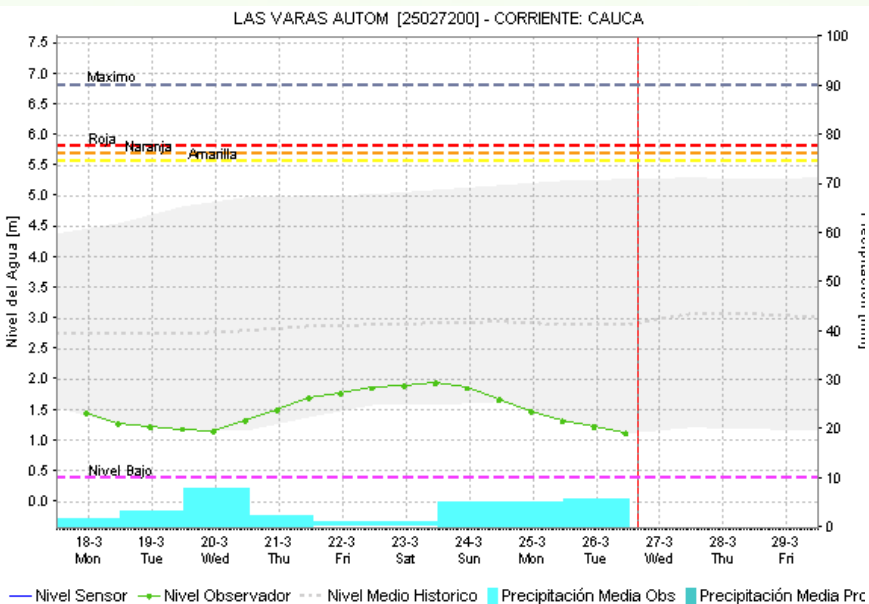
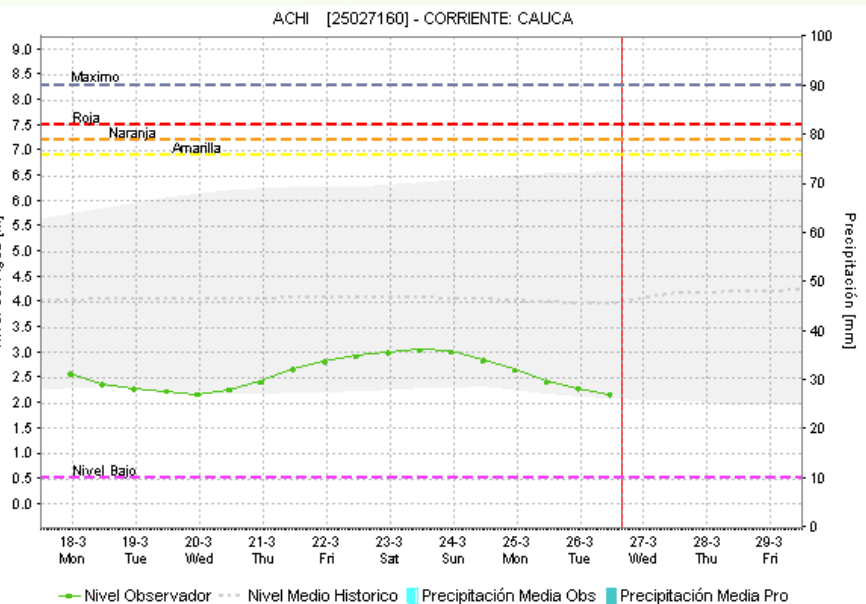
### 2.2.3 DIRECTOS AL BAJO CAUCA - CIÉNAGA LA RAYA ENTRE EL RÍO NECHÍ Y EL BRAZO DE LOBA

Subzona hidrográfica	Alerta	Descripción
Directos al bajo Cauca- Ciénaga La Raya entre el río Nechí y Brazo de Loba		Ligero descenso de niveles con valores por debajo de lo normal para la época en el tramo Nechí – Pinillos, condición que se mantendrá los siguientes días.

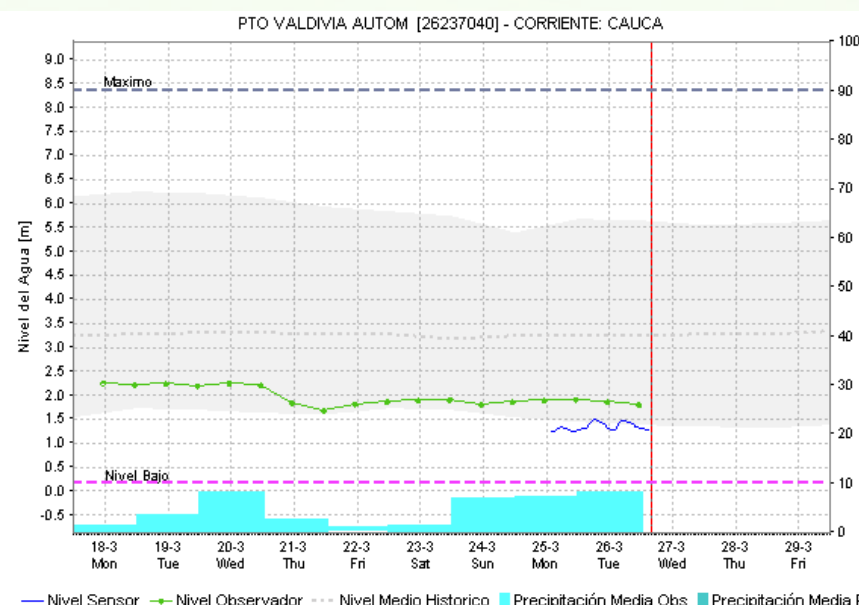
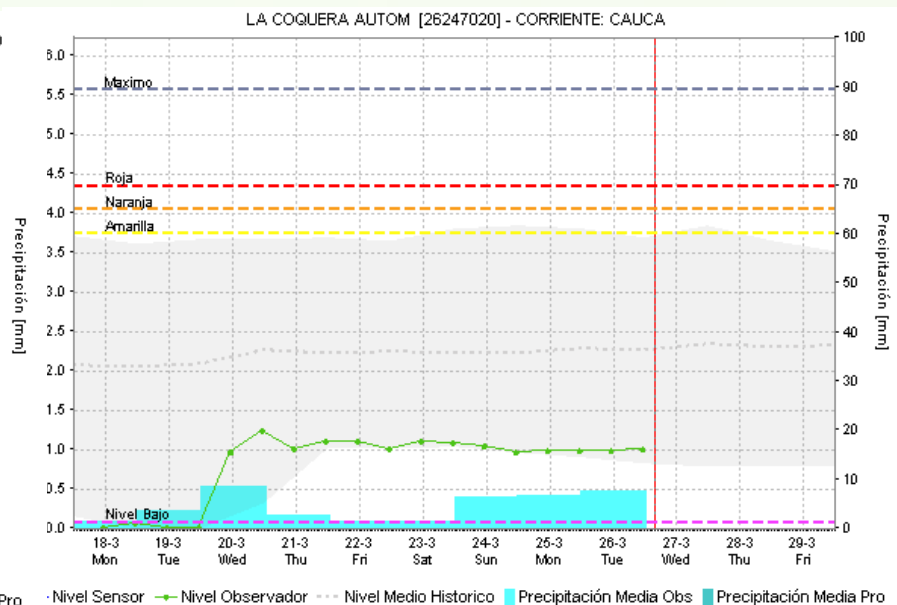
## 2.2.5 DIRECTOS AL CAUCA ENTRE PTO. VALDIVIA Y RÍO NECHÍ

Subzona hidrográfica	Alerta	Descripción
Directos al Cauca entre Puerto Valdivia y río Nechí		Estabilidad en los niveles, con valores bajos para la época en el tramo Apavi – Margento.

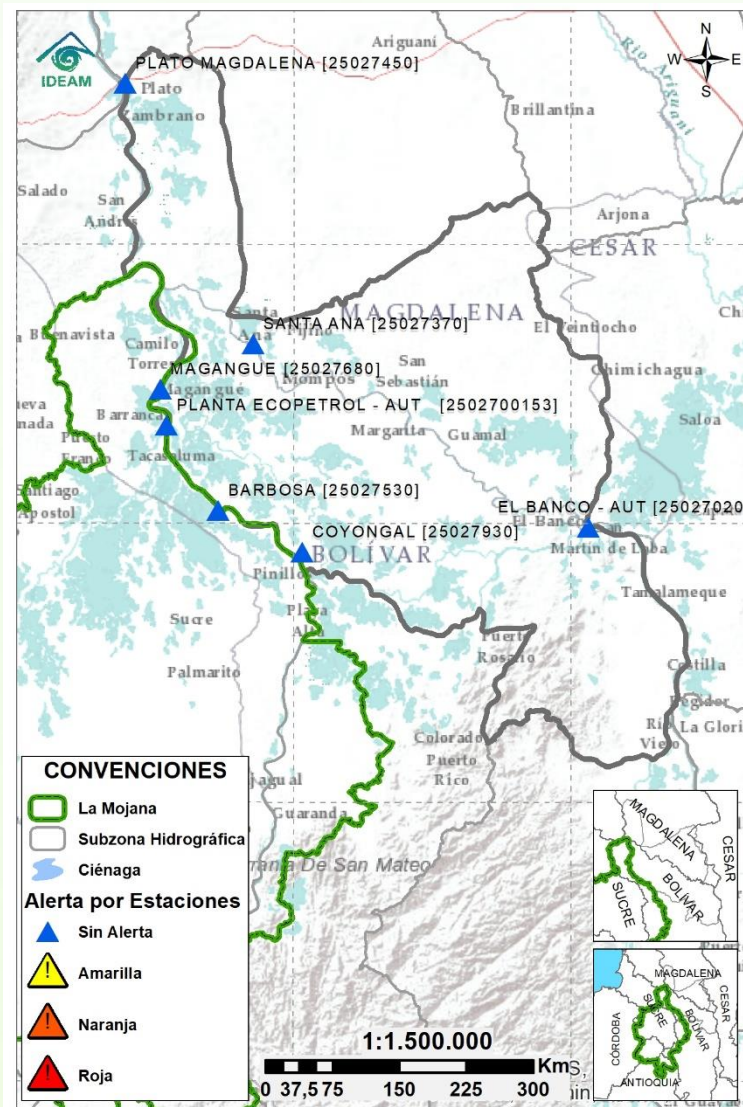
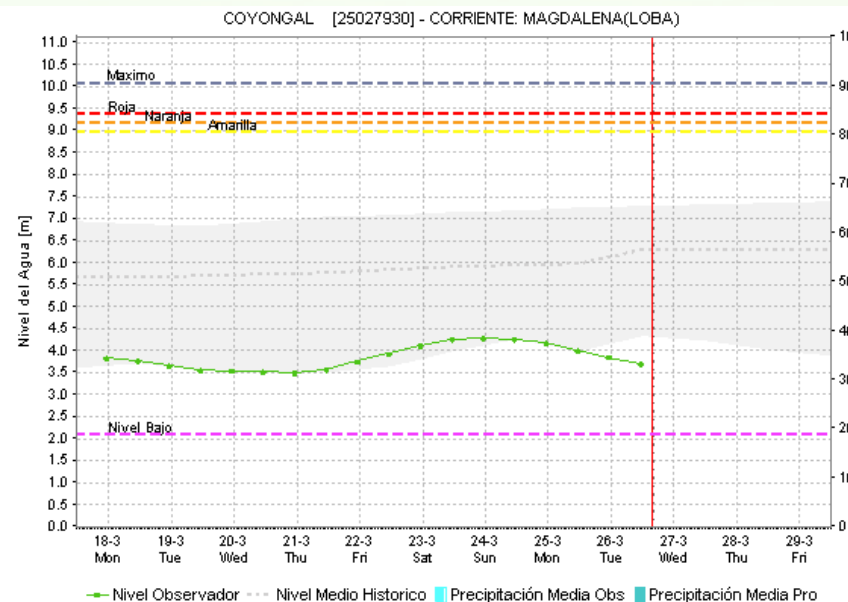
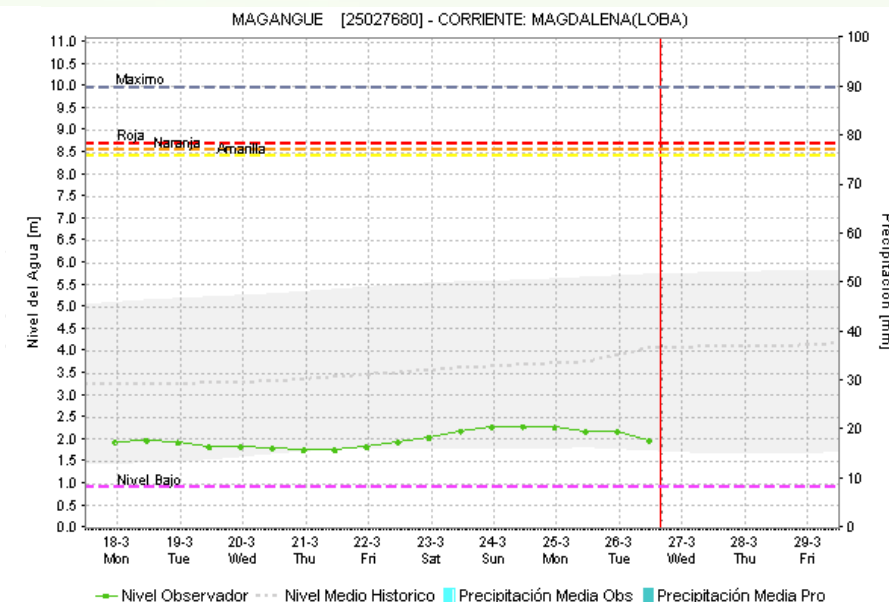
## 2.2.6 DIRECTOS AL BAJO MAGDALENA ENTRE EL BANCO Y EL PLATO

Subzona hidrográfica	Alerta	Descripción
Directos Bajo Magdalena entre el Banco y el Plato		Descensos de nivel en el brazo de Loba y el brazo de Mompós; los valores continúan cerca a los mínimos históricos para la época. Se prevé que esta tendencia continúe durante la semana.
