LA MOJANA

BOLETÍN HIDROMETEOROLÓGICO

San Marcos, Sucre 9 de febrero de 2026

BOLETIN No: 026-2026

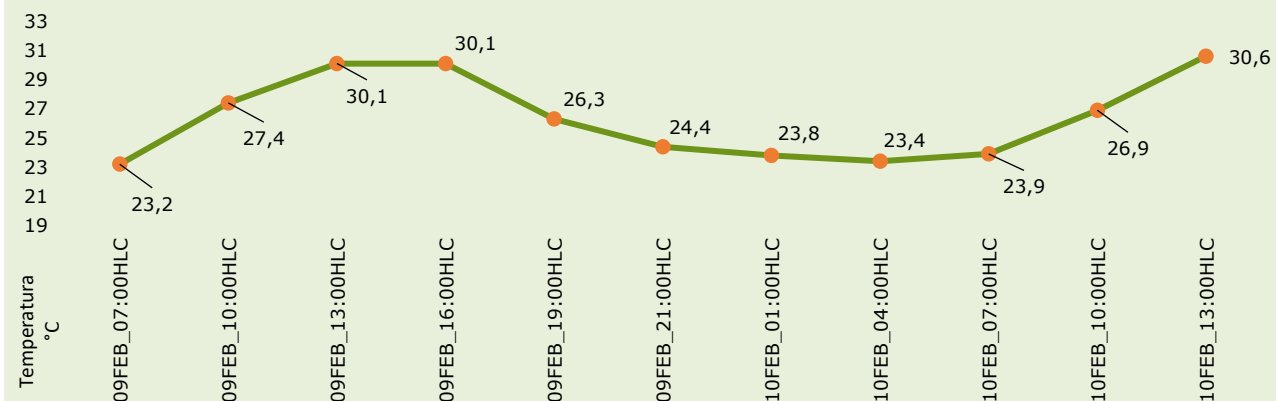
Pronóstico de temperaturas medias para los próximos 02 días

Temperatura: En general, las temperaturas máximas oscilarán entre los 30°C y 32°C. Las mínimas estarán entre 22°C y 23°C.

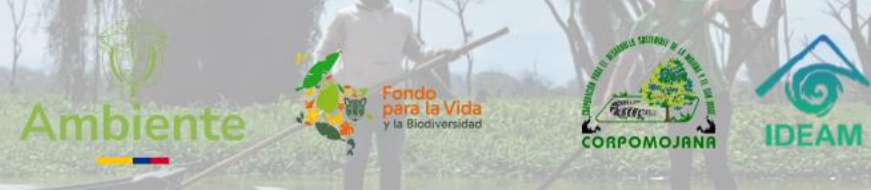
2.2.5. DIRECTOS AL CAUCA ENTRE PUERTO VALDIVIA Y NECHÍ

Subzona hidrográfica	Alerta	Descripción
Directos al Cauca entre Puerto Valdivia y río Nechí		Creciente transitando en la quebrada La Villa a la altura de El Bagre, se prevén nuevos ascensos de nivel en el río Nechí los próximos días.
