¿Qué ha pasado en las cuencas de los ríos Cauca y San Jorge?

III. Condiciones hidrológicas actuales en el río Cauca (tramo Nechí-Pinillos)

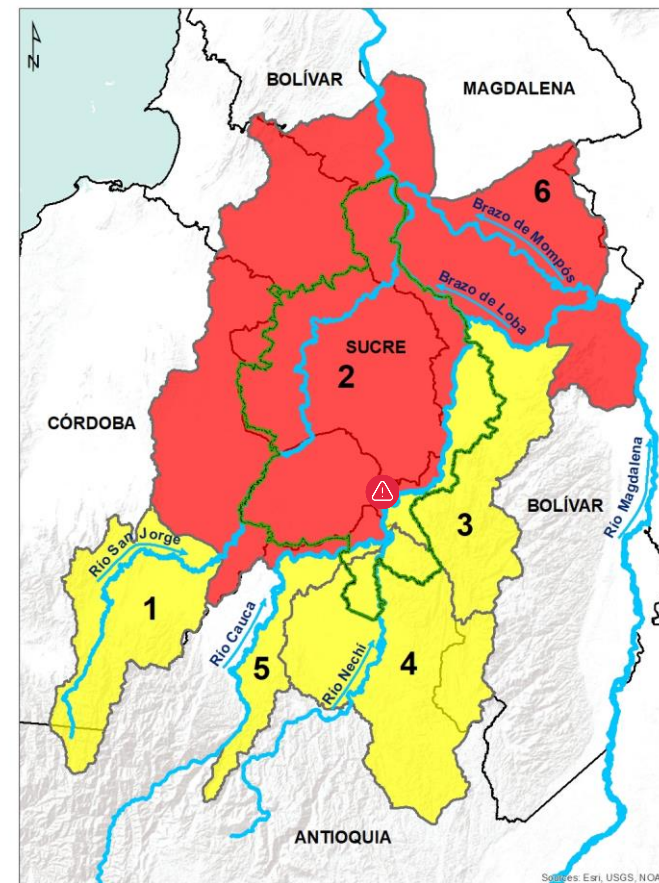
Alerta ROJA

PARA TOMAR ACCIÓN: 2) Bajo San Jorge y 6) Bajo Magdalena entre El Banco y Plato. **Alerta puntual** en el sector Caregato.

Alerta AMARILLA

PARA INFORMARSE: 1) Alto San Jorge, 3) Cuenca del río Cauca entre Nechí y Pinillos, 4) Bajo Nechí, incluidos sus aportantes y 5) río Cauca entre Valdivia y Nechí.

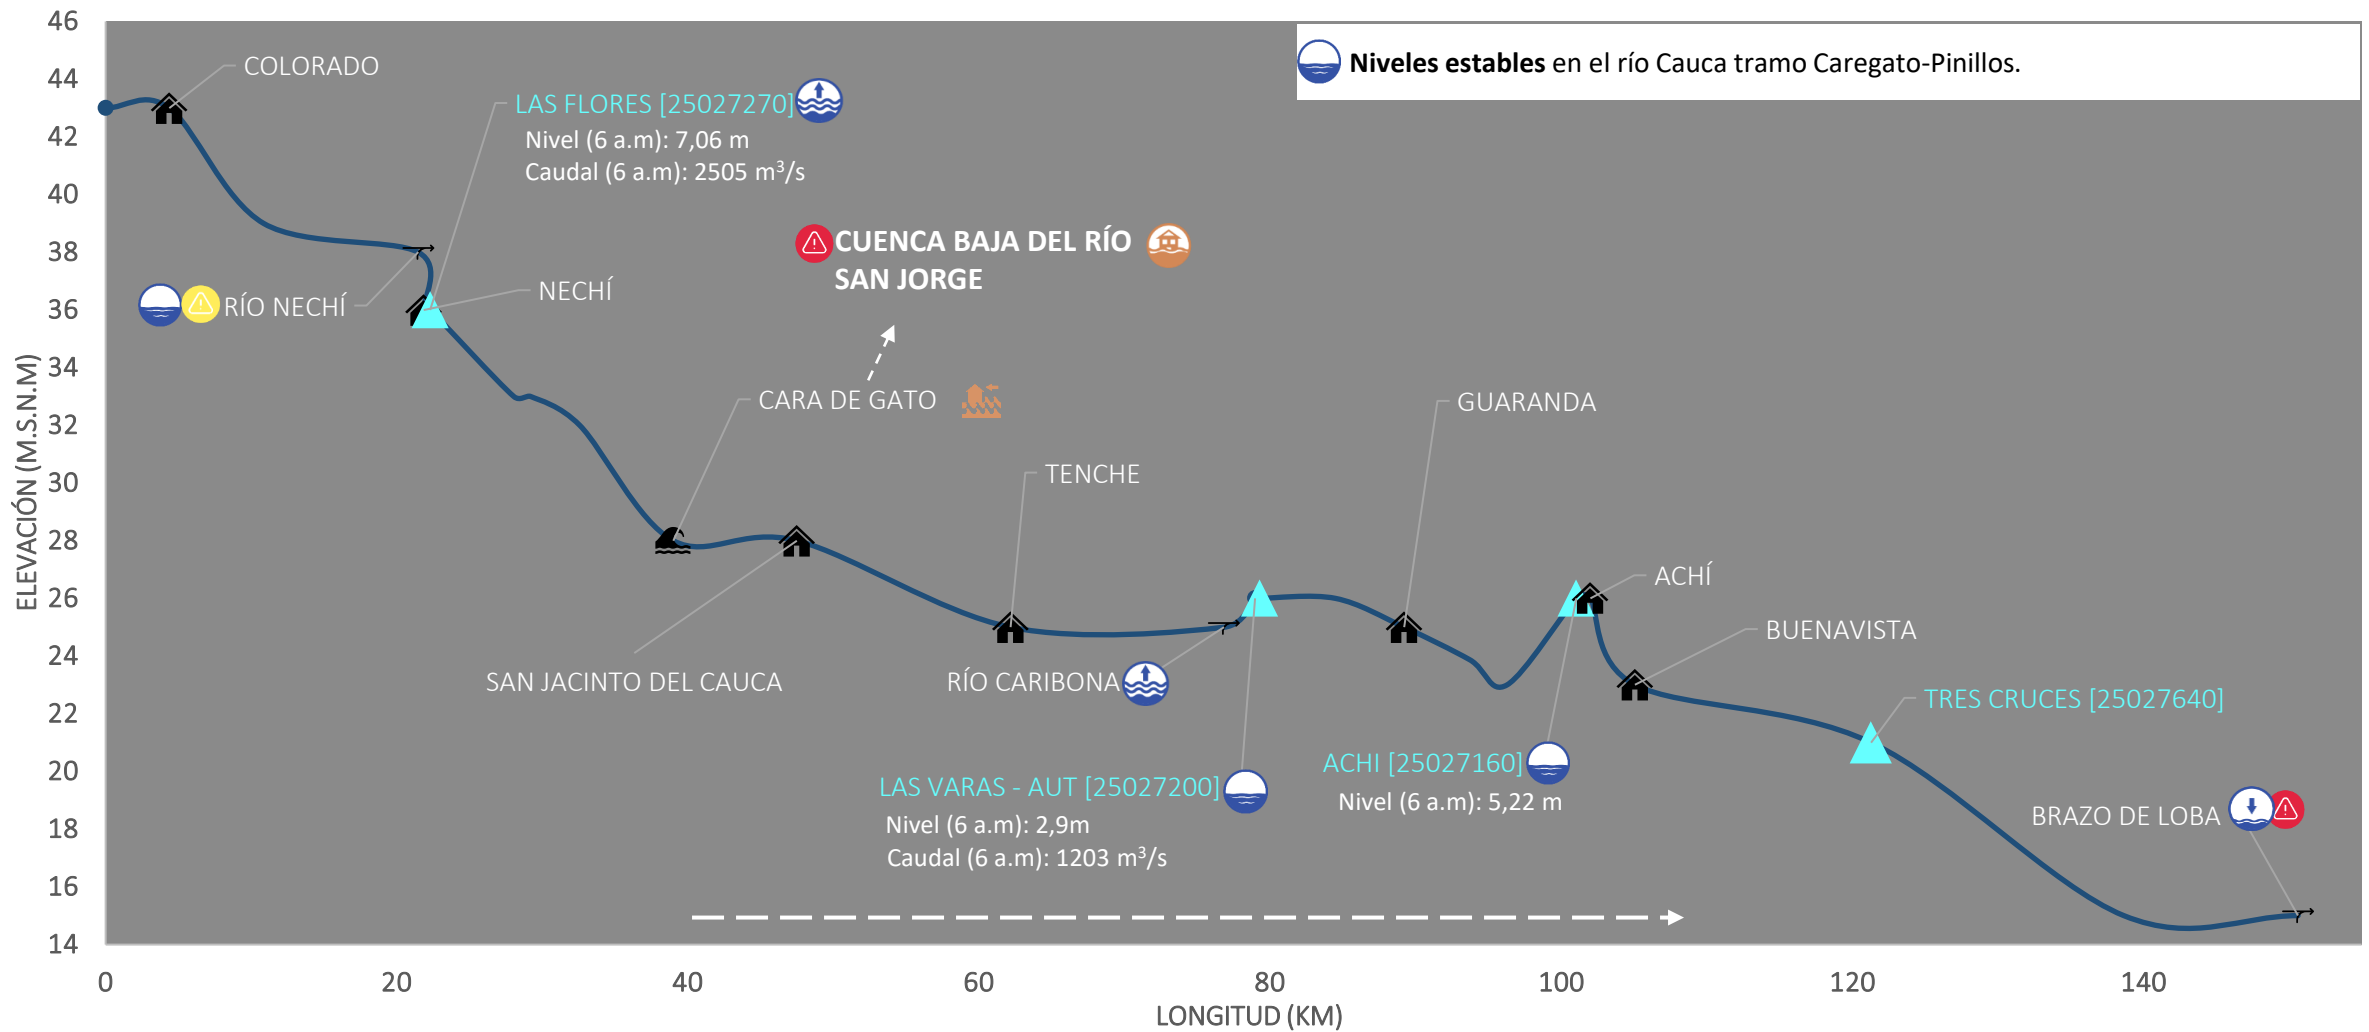
PUNTOS DE INTERÉS RÍO CAUCA (TRAMO NECHÍ-MAGANGUÉ)	ALERTAS HIDROLÓGICAS	CONDICIONES HIDROLÓGICAS	ZONAS DE EMERGENCIA
Estación hidrológica IDEAM	Alerta ROJA Para tomar acción	Niveles en ascenso	Inundación por desbordamiento
Población	Alerta NARANJA Para prepararse	Niveles en descenso	Inundación por rompimiento margen derecha
Rompedero	Alerta AMARILLA Para informarse	Niveles estables	Inundación por rompimiento margen izquierda (Mojana)
Confluencia	Condiciones NORMALES Sin alerta	Tránsito de creciente

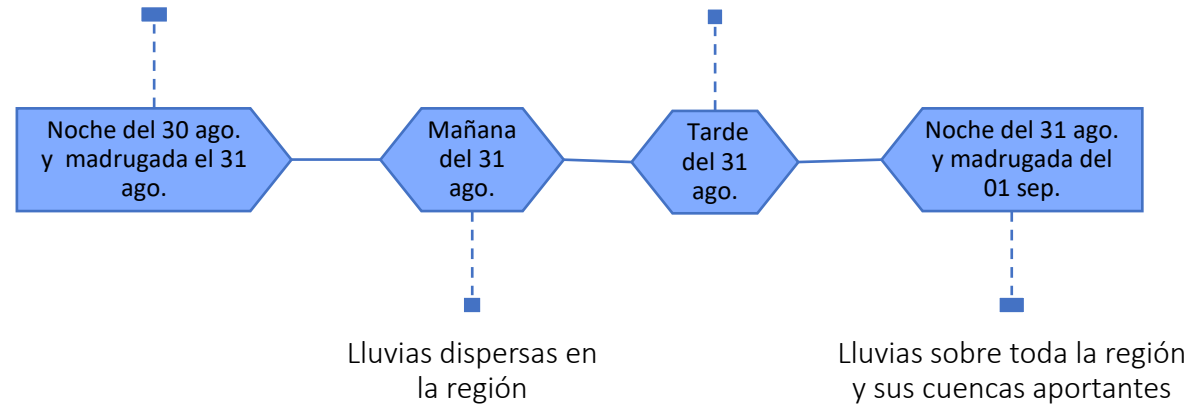
ACUMULADO DEL 31/08 AL 01/09

Precipitaciones en las cuencas del Bajo San Jorge, Bajo Magdalena, Bajo Cauca, Bajo Nechí y Alto San Jorge
