INFORME MENSUAL DE CONDICIONES
HIDROMETEOROLÓGICAS DEL
RÍO CAUCA No. 20
Mes de noviembre de 2022

Tramo Valdivia - Desembocadura

CENTRO REGIONAL DE PRONÓSTICOS Y
ALERTAS TEMPRANAS DE LA MOJANA

Fecha de emisión: diciembre de 2022

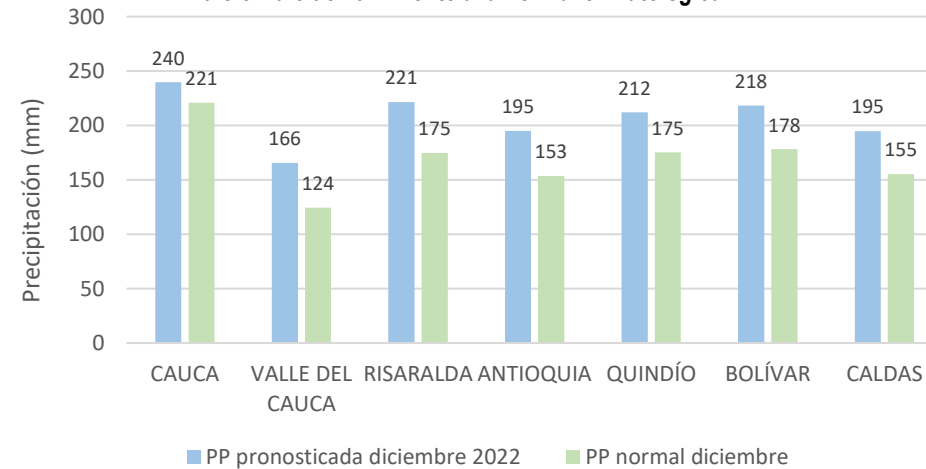
Precipitación pronosticada promedio por departamento en la cuenca del río Cauca para diciembre de 2022 frente a la normal climatológica
