INFORME MENSUAL DE CONDICIONES
HIDROMETEOROLÓGICAS DEL
RÍO CAUCA No. 27
Junio 2023

Tramo Valdivia - Desembocadura

CENTRO REGIONAL DE PRONÓSTICOS Y
ALERTAS TEMPRANAS DE LA MOJANA

San Marcos-Sucre
Fecha de emisión: julio de 2023

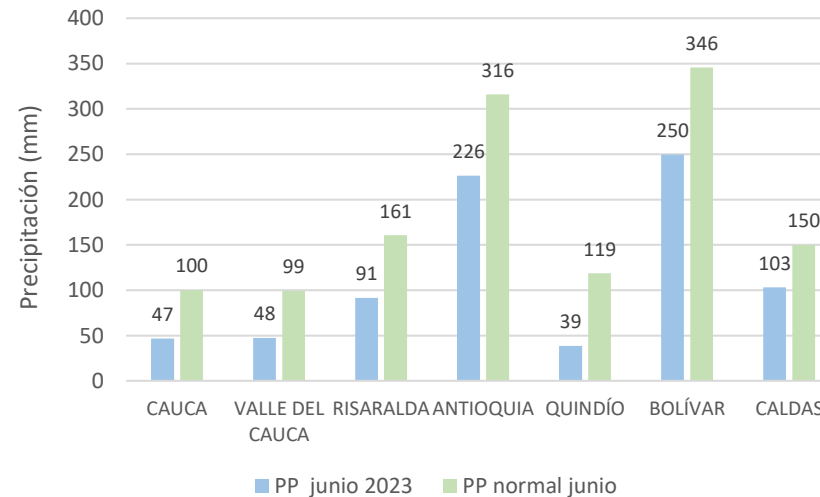
Figura 1. Promedio de precipitación por departamento en la cuenca del río Cauca para junio de 2023 frente a las condiciones normales (normal climatológica 1991-2020)

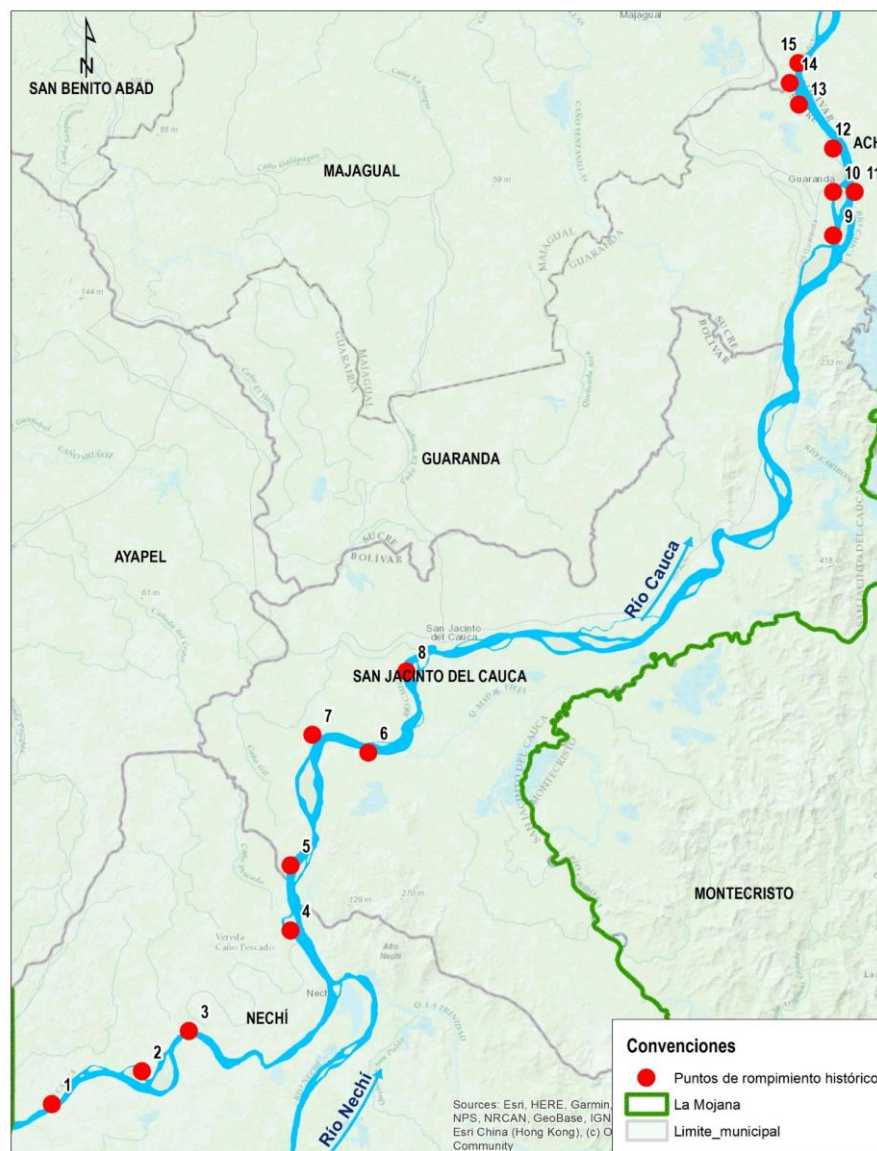
Mapa 11. Localización puntos históricos de rompimiento del río Cauca en el sector de La Mojana

- Monitoreo y atención preventiva de puntos históricos de rompimiento (Mapa 11 y Tabla 2).
