BOLETÍN HIDROMETEOROLÓGICO DE LA MOJANA

San Marcos, Sucre 17 de agosto de 2022

BOLETÍN No: 649

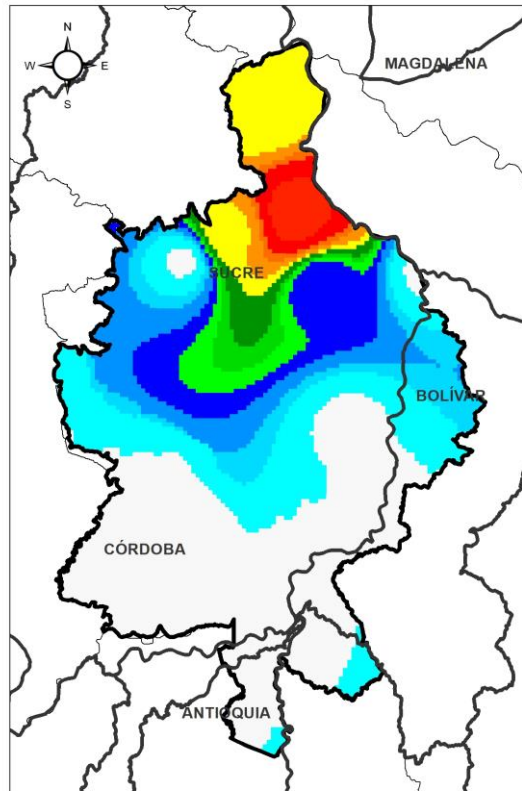
Precipitación acumulada
16/08/2022 (07:00) – 17/08/2022 (07:00).
Fuente: IDEAM

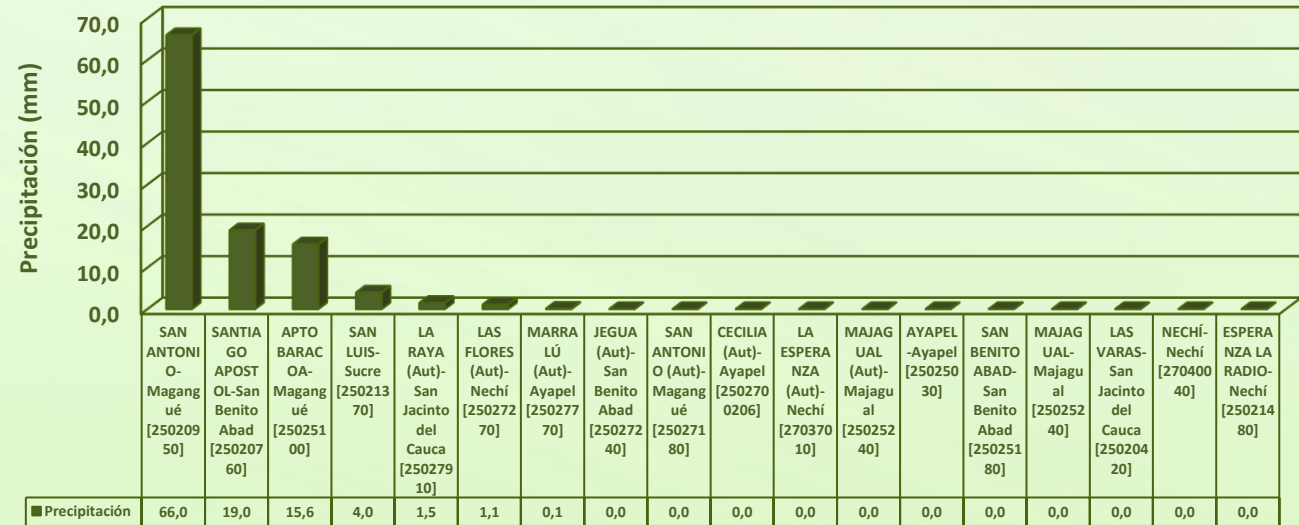
Lluvia Registrada el 16 Agosto de 2022

Precipitación: luvias en horas de la mañana la norte de la región .

Temperatura: se registró una temperatura máxima de 32°C el día 16 de agosto a las 15:00 horas en el municipio de Ayapel, y una mínima de 23,9°C en la madrugada del 16 de agosto.

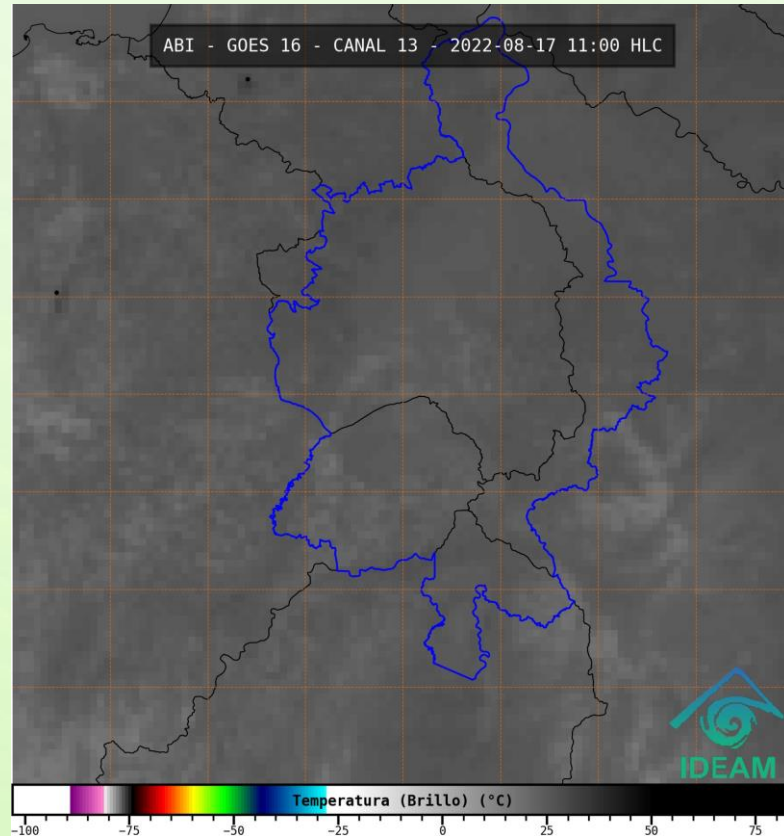
Imagen de satélite IR 11:00 HLC
Fuente: IDEAM

En las últimas horas se ha observado cielo despejado y tiempo seco.

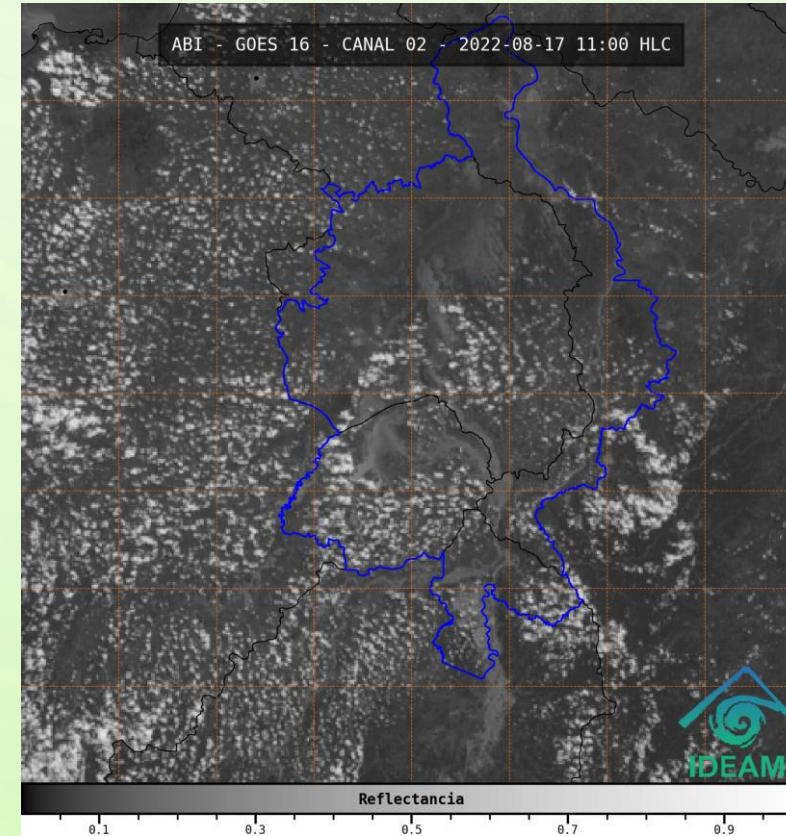
Imagen de satélite visible 11:00 HLC
Fuente: IDEAM

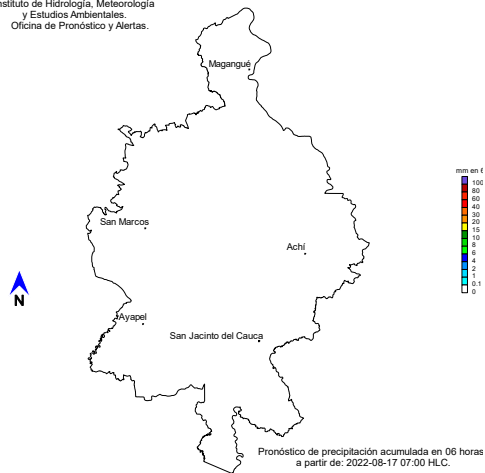
ACUMULADO DEL 17 AL 18 DE AGOSTO

Precipitación: tendremos tiempo seco en el territorio.

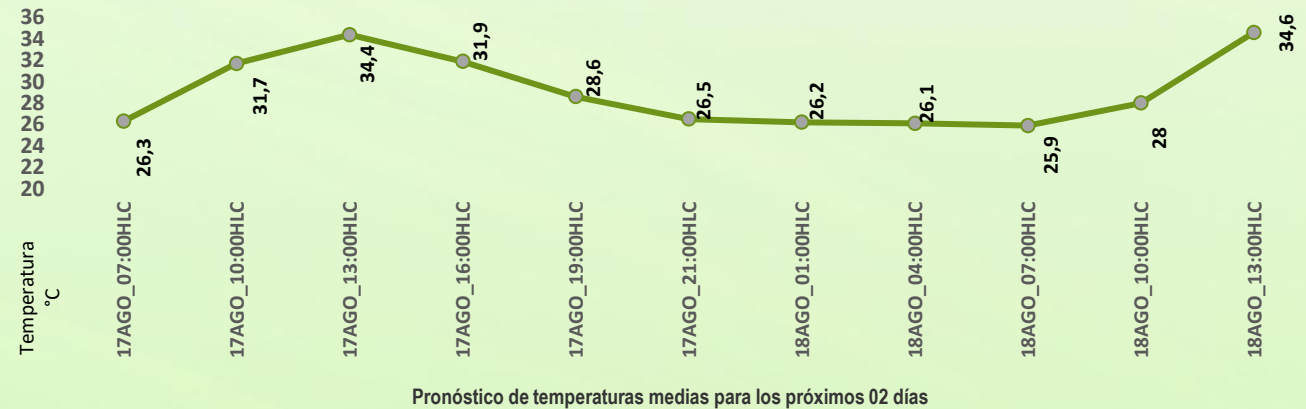
PRONÓSTICO PARA EL MIÉRCOLES 17 DE AGOSTO

Temperatura: las temperaturas máximas oscilarán entre los 33°C y 34°C y las mínimas entre los 23°C y 25°C. Las sensaciones térmicas máximas estimadas oscilarán entre los 34°C y 37°C.

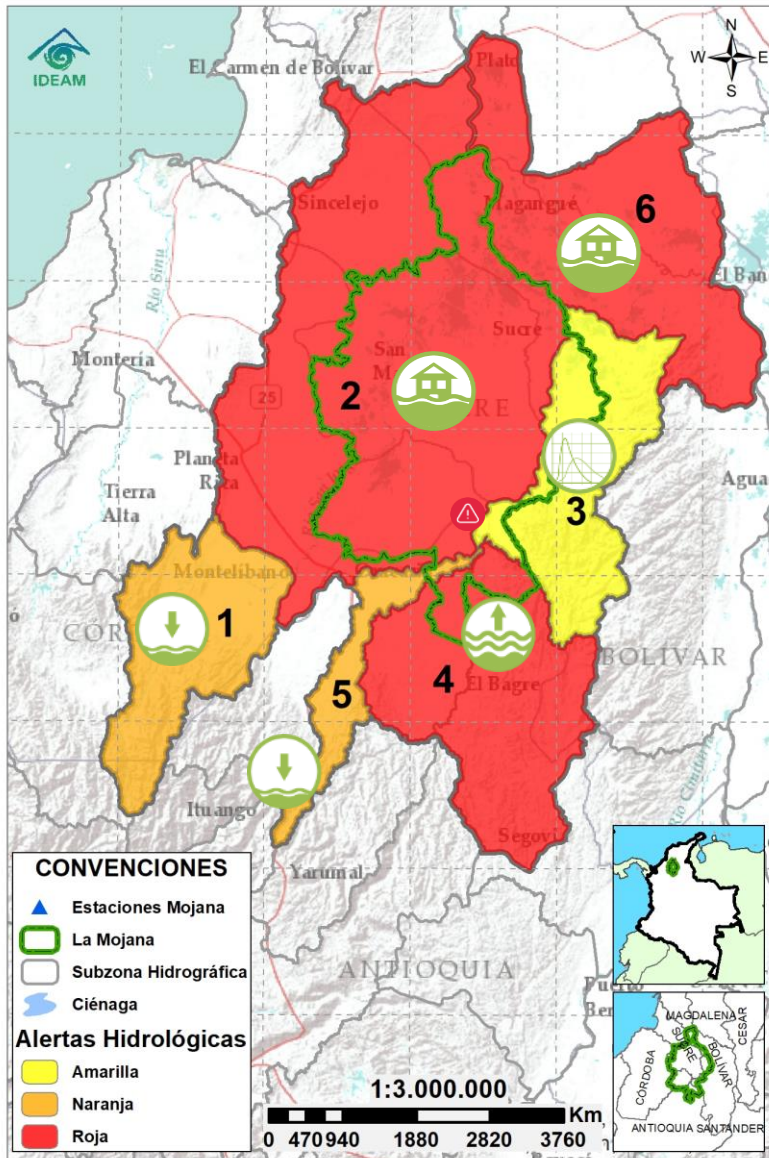
Condiciones hidrológicas antecedentes para el 16/08/2022

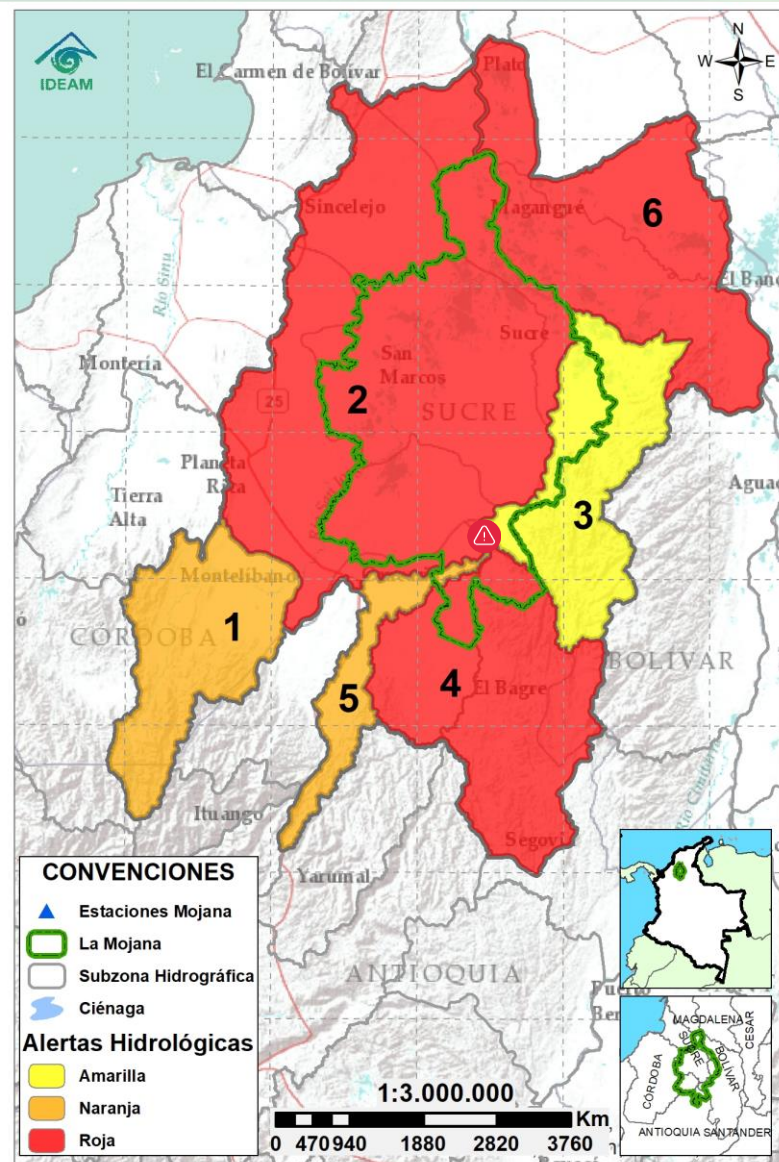
Descripción condiciones hidrológicas: alerta roja en las cuencas bajas de los ríos Nechí, San Jorge y Magdalena. Se advierte que continua el incremento de niveles en el río Nechí en su recorrido por Nechí, y del río San Jorge en el tramo La Apartada-San Marcos. En alerta naranja se encuentran el Alto San Jorge y el río Cauca en el tramo Valdivia-Nechí; para este último se registra tránsito de creciente manteniendo altos niveles en la zona. Aguas abajo, el río Cauca se tiene en alerta amarilla desde la confluencia del río Nechí hasta su desembocadura en Pinillos. Se advierte que durante las próximas horas se mantendrá el ascenso de niveles, con especial atención al tramo Nechí-Caregato.

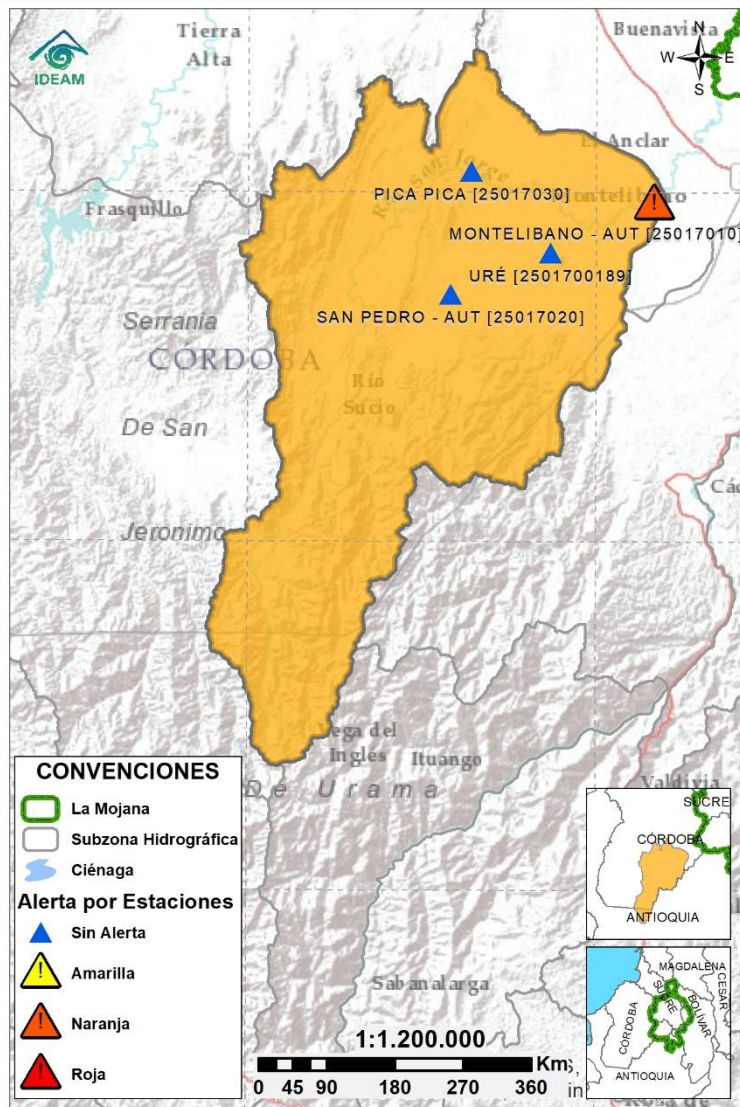
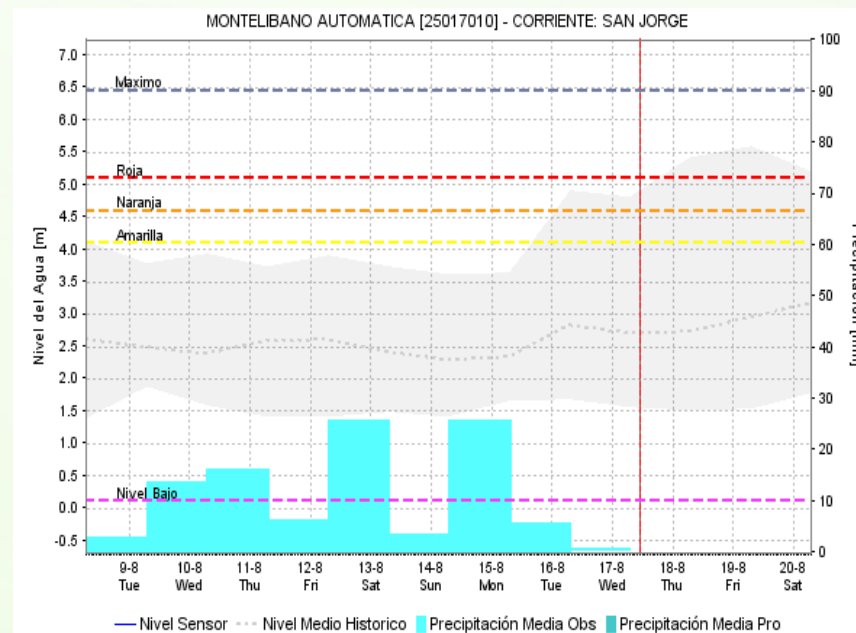
2.2.1 SUBZONA HIDROGRÁFICA DEL RÍO SAN JORGE CUENCA ALTA

Niveles altos en el río San Jorge, con especial atención a su recorrido por Montelibano. Se prevé predominio de descenso en sus aportantes a lo largo del día.

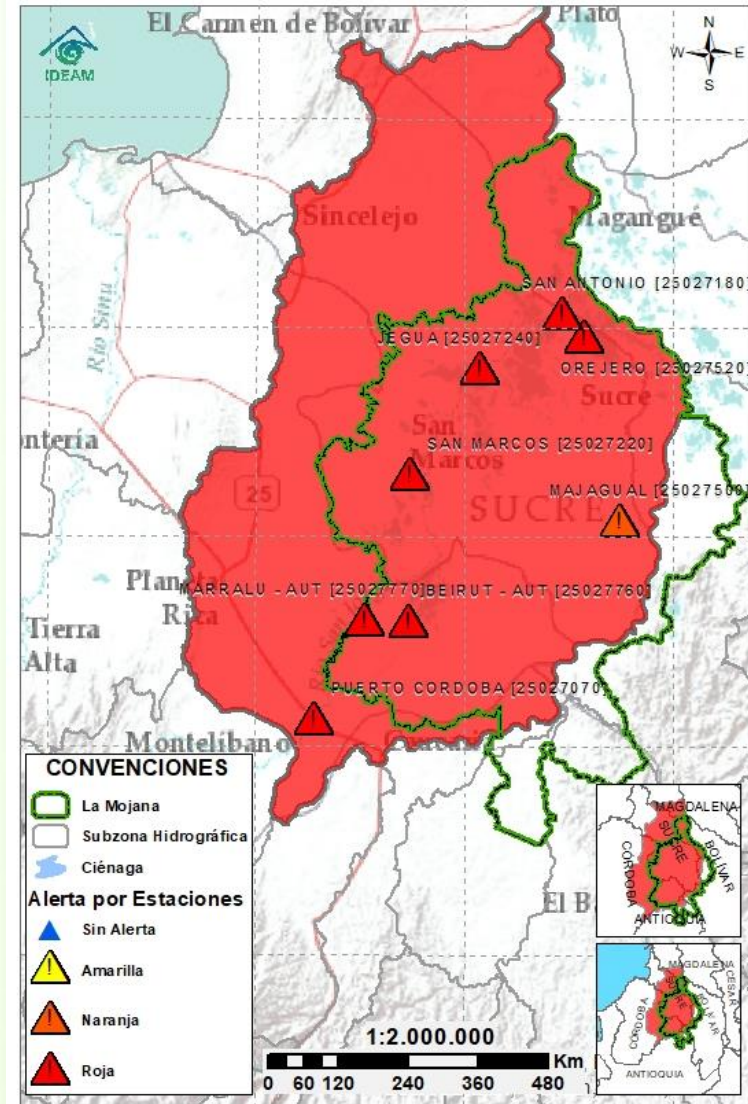
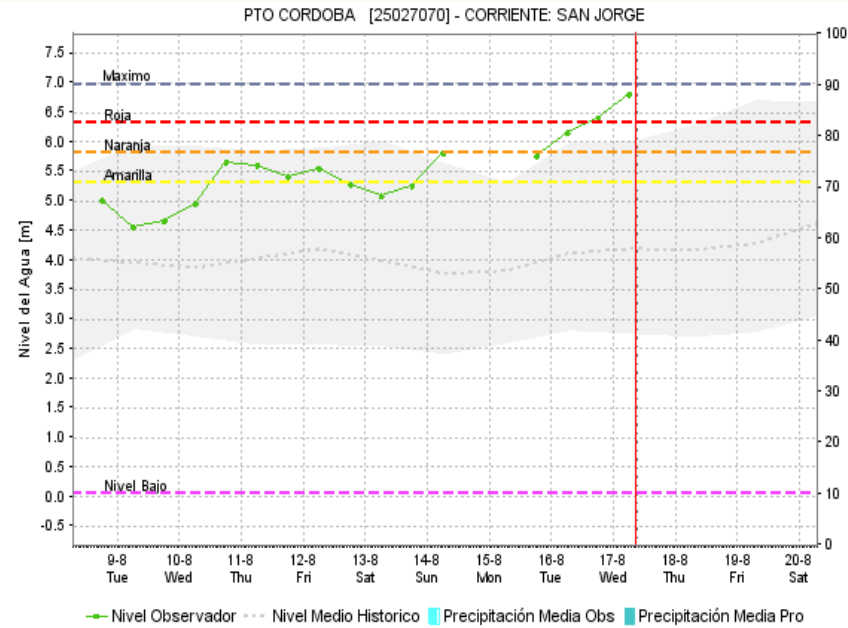
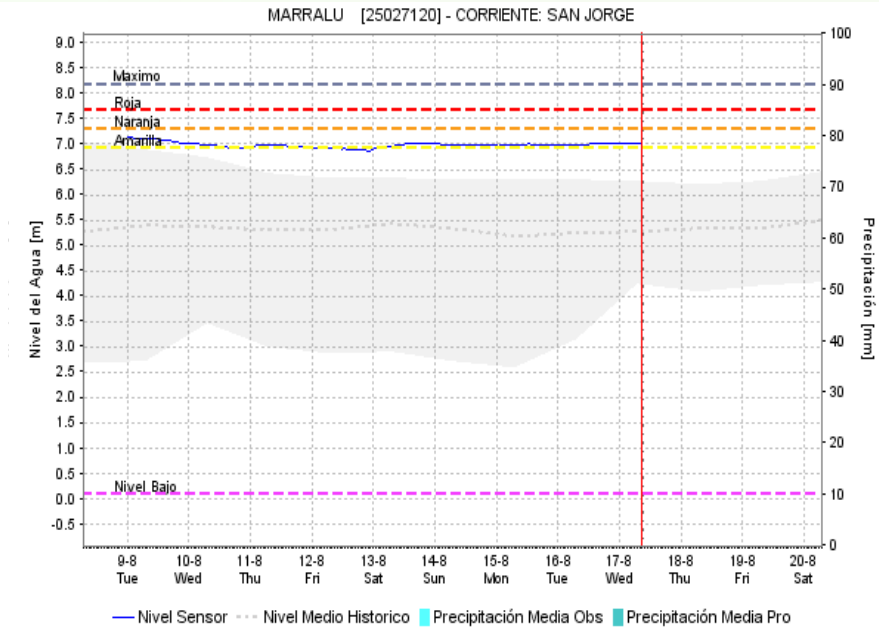
2.2.2 SUBZONA HIDROGRÁFICA DEL RÍO SAN JORGE CUENCA BAJA

<p>Ascenso del río San Jorge tramo La Apartada-San Marcos. Persistencia de inundaciones, debido a: <i>i)</i> ingreso del Cauca por el sector Caregato, drenando hacia los caños Gil, Rabón, San Matías y Viloría en los municipios de San Jacinto del Cauca (Bolívar), Ayapel (Córdoba), Guaranda y San Benito Abad (Sucre), <i>ii)</i> muy altos niveles en el río San Jorge (norte de Ayapel-Magangué), así como en los caños Mojana y Pancegüita (Majagual y Sucre) y <i>iii)</i> efecto de remanso del Brazo de Loba en la desembocadura del río Cauca, generando incremento del río y del sistema cenagoso.</p> <p>Nota (11/08/2022): en el municipio de Sucre, altos niveles en la ciénaga del Totumo; especial atención en las poblaciones asentadas en los caños Mojana y Pancegüita.</p>

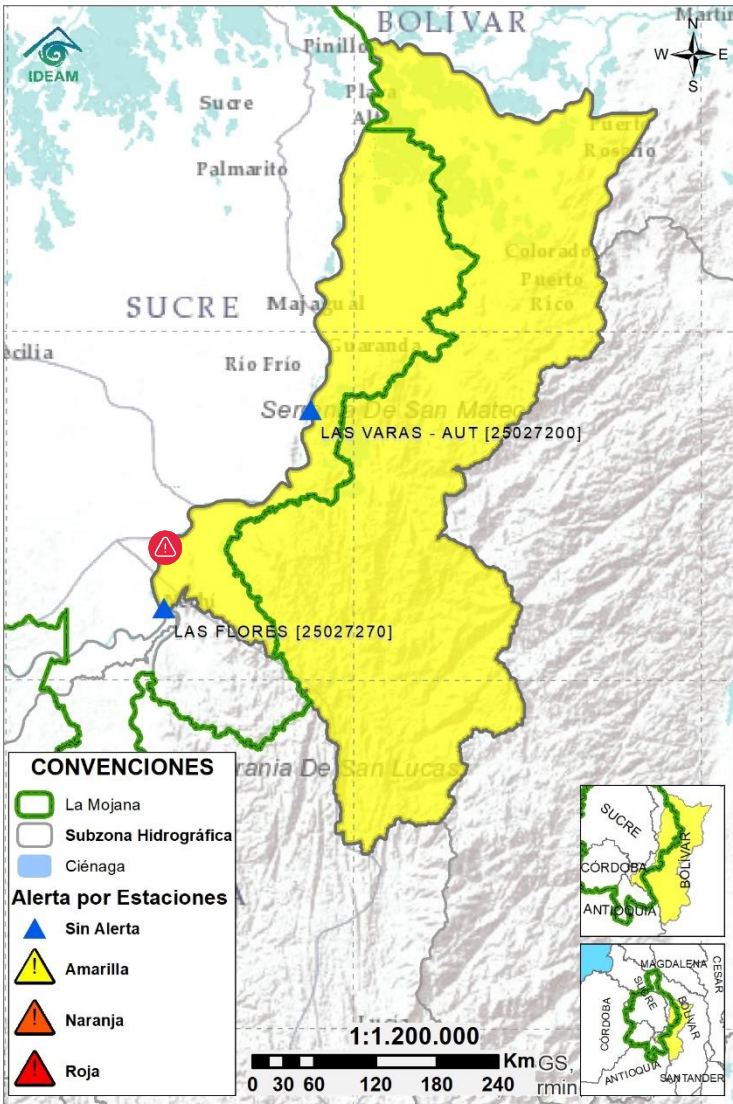
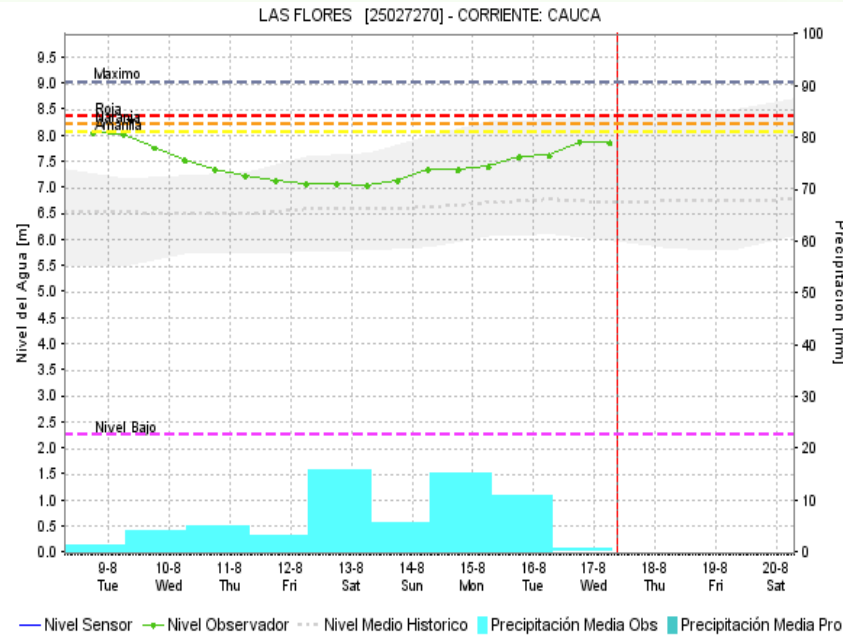
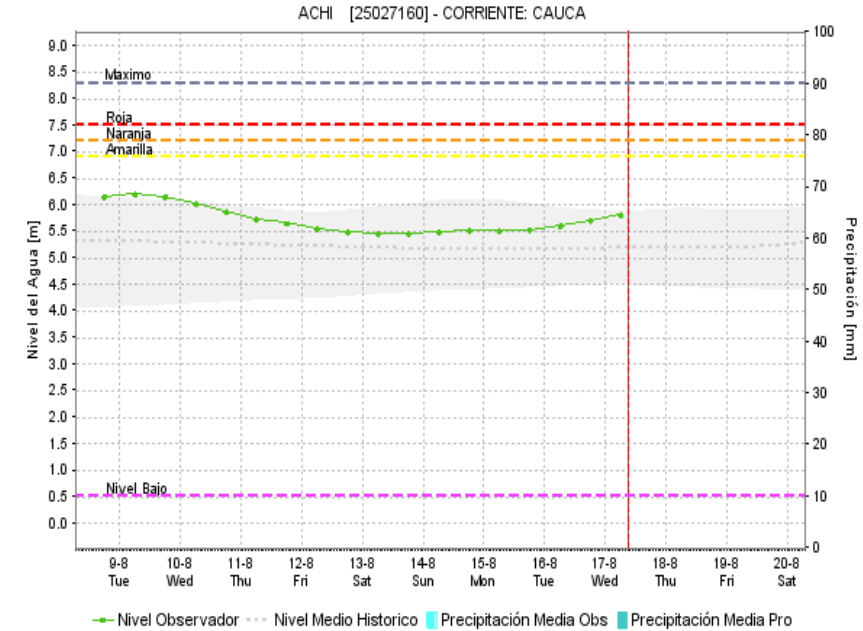
2.2.3 DIRECTOS AL BAJO CAUCA - CIÉNAGA LA RAYA ENTRE EL RÍO NECHÍ Y EL BRAZO DE LOBA

Tránsito de creciente en el río Cauca en el tramo Nechí-Pinillos; condición que se mantendrá durante las próximas horas. Persistencia de la emergencia en Caregato.

Alerta puntual en el sector Caregato (San Jacinto del Cauca), por persistencia del ingreso del río Cauca hacia el Bajo San Jorge. Nota (27/08/2021): rompimiento del dique marginal del río Cauca en el sector Cara de Gato, generando ingreso de agua hacia el Bajo San Jorge. Emergencia activa hasta la fecha.

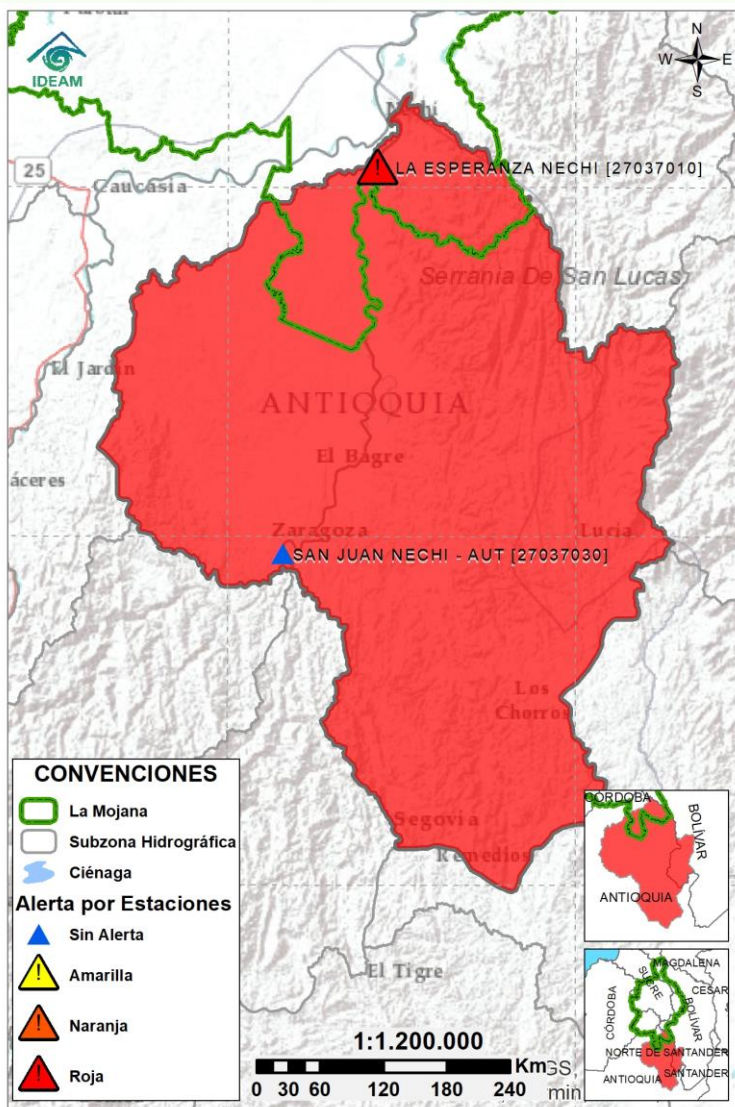
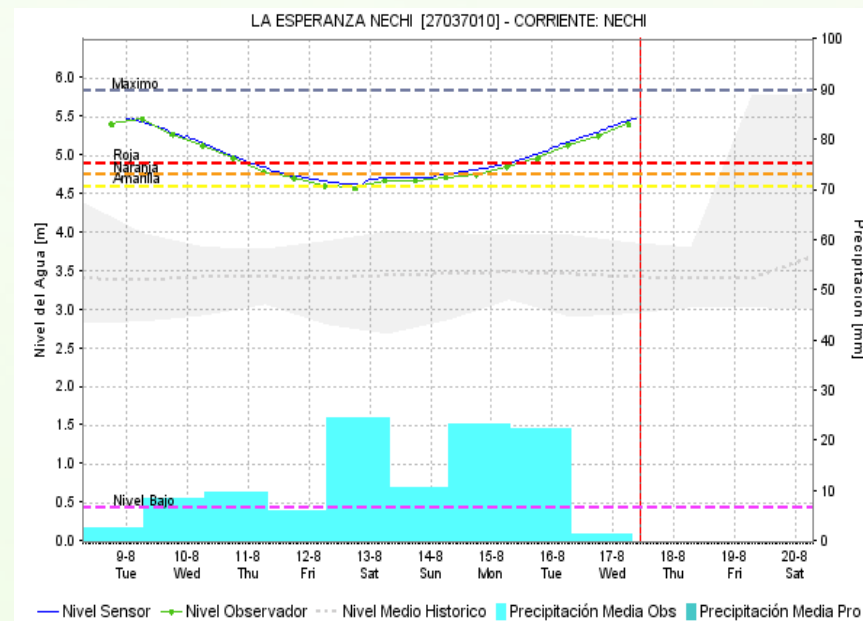
2.2.4 SUBZONA HIDROGRÁFICA DEL RÍO NECHÍ CUENCA BAJA

Niveles en ascenso en el río Nechí, con especial atención a su recorrido por la cabecera municipal de Nechí, condición que se mantendrá a lo largo del día.

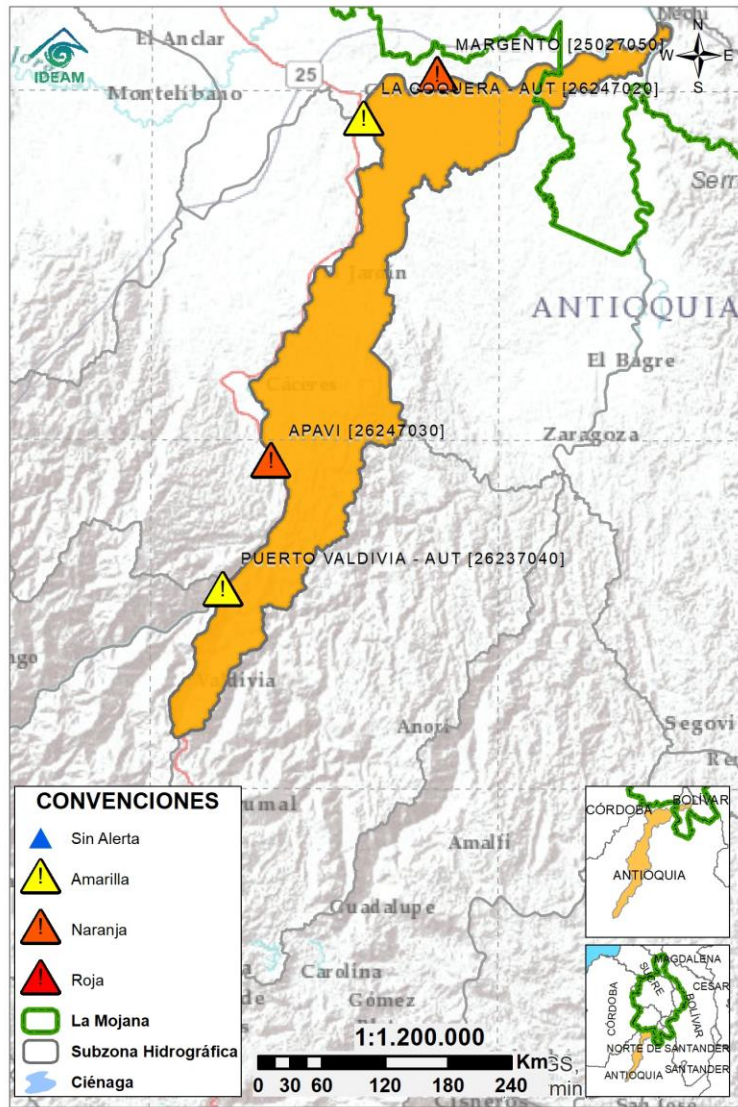
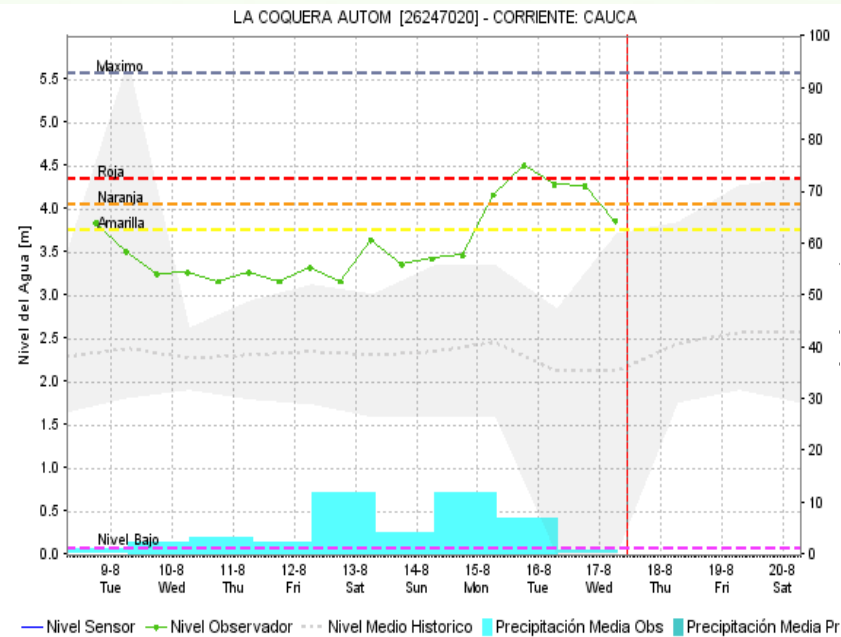
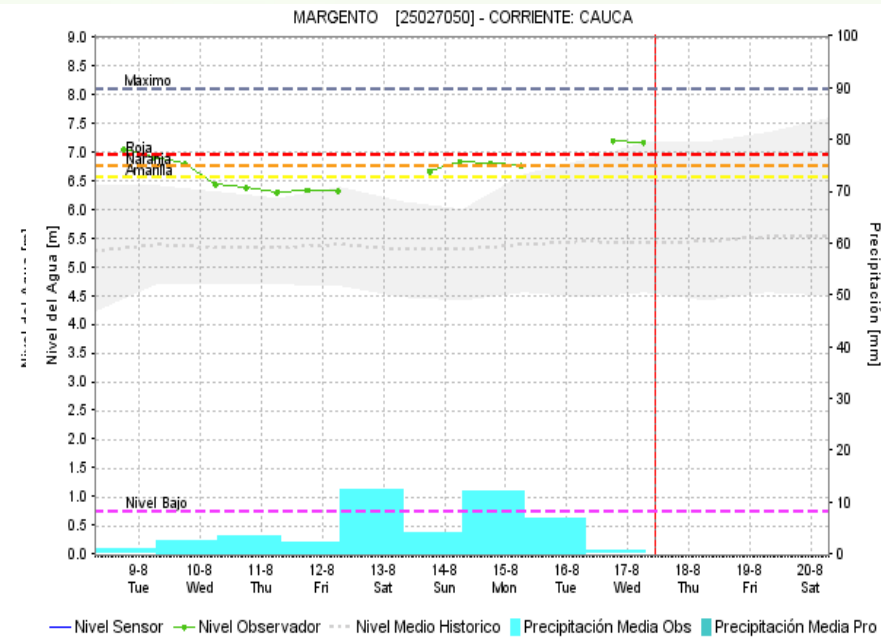
2.2.5 DIRECTOS AL CAUCA ENTRE PTO. VALDIVIA Y RÍO NECHÍ

Persistencia de altos niveles por aportes aguas arriba, con especial atención al tramo Caucasia-Nechí.

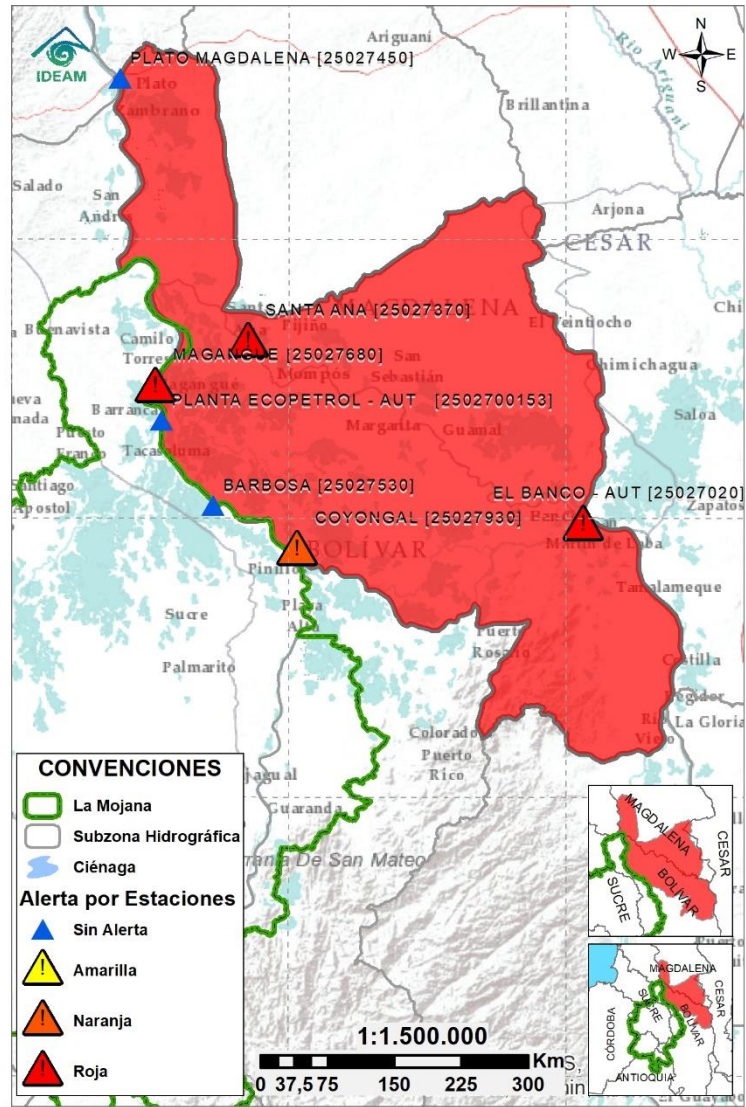
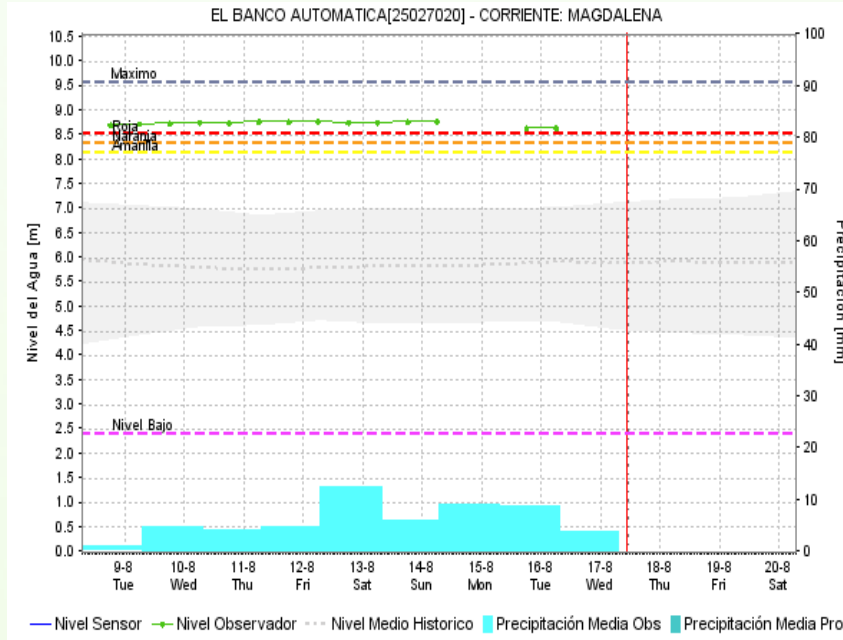
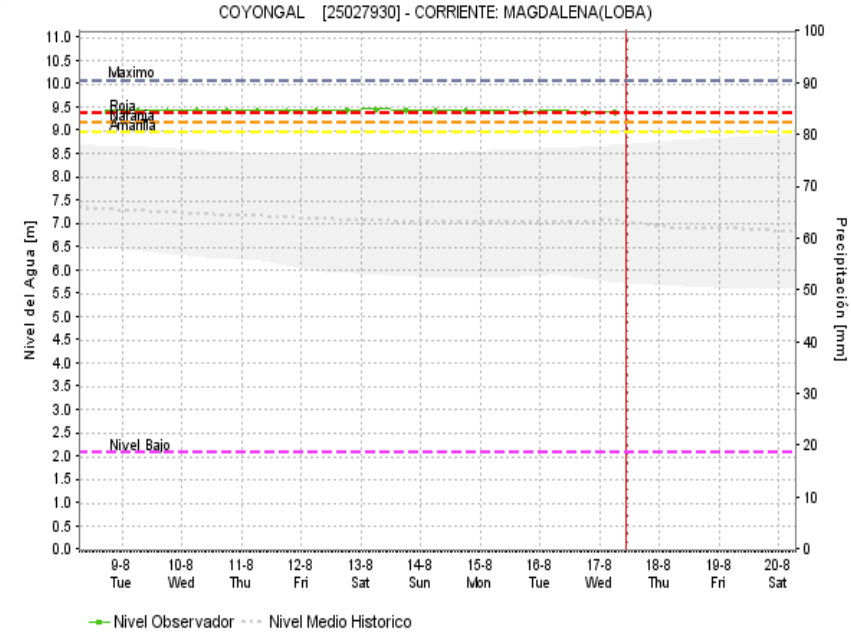
2.2.6 DIRECTOS AL BAJO MAGDALENA ENTRE EL BANCO Y EL PLATO

Subzona hidrográfica	Alerta	Descripción
Directos Bajo Magdalena entre el Banco y el Plato		Altos niveles en el río Magdalena a la altura de El Banco (Magdalena), así como en el Brazo de Loba (municipios de Magangué y Cicuco), en el Brazo de Mompós (Mompós, San Zenón, Talaiga Nuevo, Santa Ana y Santa Bárbara de Pinto), y en el río Magdalena a la altura de Plato. Especial atención en los municipios de Hatillo de Loba, El Banco, Pinillos, Magangué y Santa Ana.
		Nota (13/07/2022): Inundación en el municipio San Martín de Loba– corregimiento de Chimi, Plan Bonito, Papayal, Playitas, vereda San Pablo.
		Nota (27/06/2022): inundación por desbordamiento del Brazo de Loba en el municipio de Magangué.
		Nota (03/07/2022): inundaciones por altos niveles del Brazo de Loba en el municipio de Pinillos.

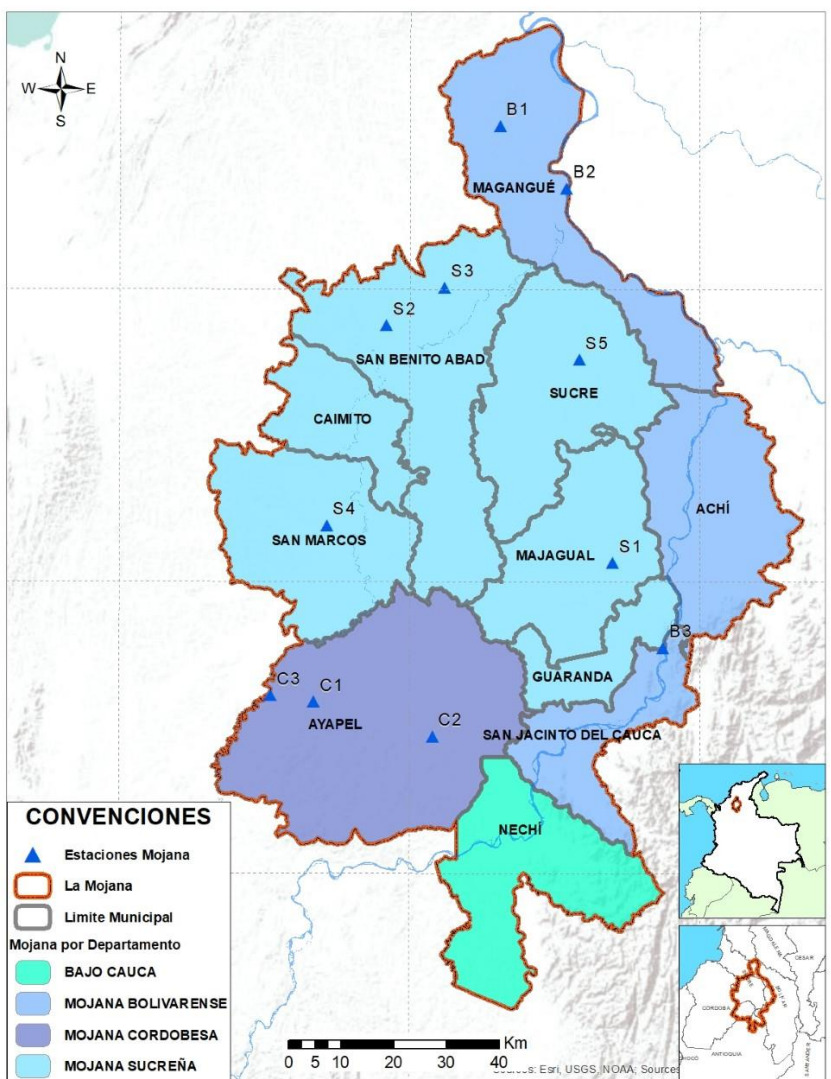
Subregionalización de La Mojana con fines de monitoreo y pronóstico
