BOLETÍN HIDROMETEOROLÓGICO DE LA MOJANA

San Marcos, Sucre 24 de agosto de 2022

BOLETÍN No: 654

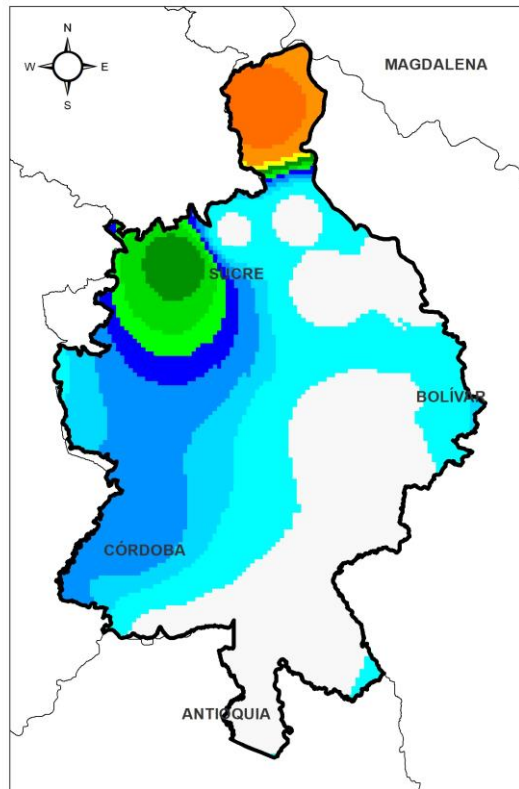
Precipitación acumulada
23/08/2022 (07:00) – 24/08/2022 (07:00).
Fuente: IDEAM

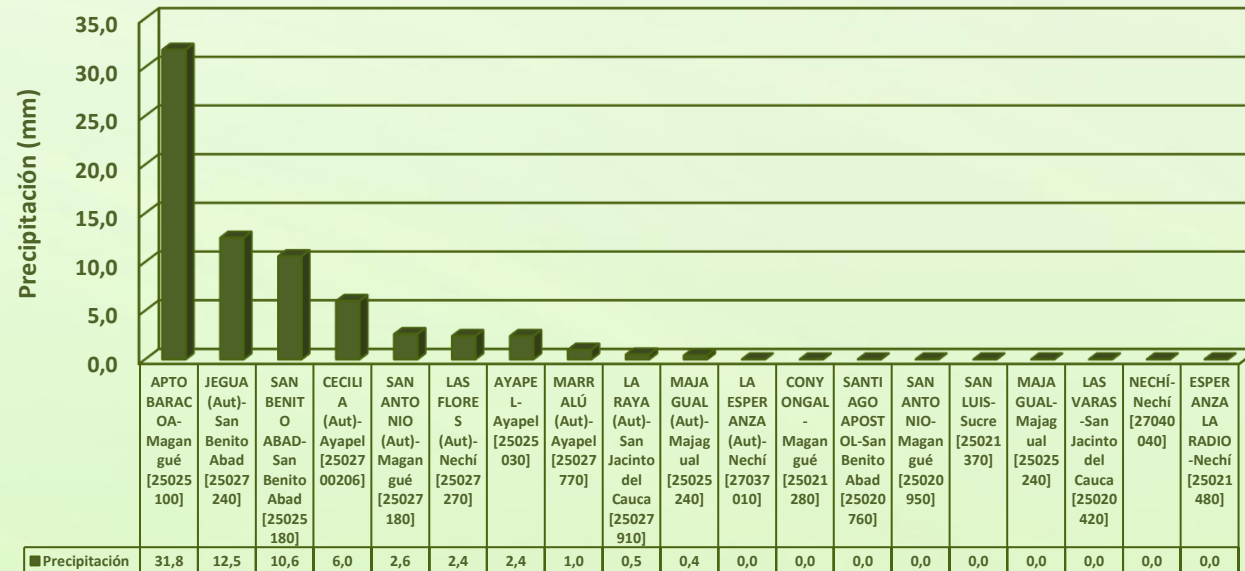
Lluvia Registrada el 23 Agosto de 2022

Precipitación: se observaron lluvias en horas de la mañana y predominio de tiempo seco en horas de la tarde, noche y madrugada.

Temperatura: se registró una temperatura máxima de 28,3°C el día 23 de agosto a las 14:00 horas en el municipio de Ayapel, y una mínima de 23,5°C en la madrugada del 24 de agosto en el municipio de San Benito Abad.

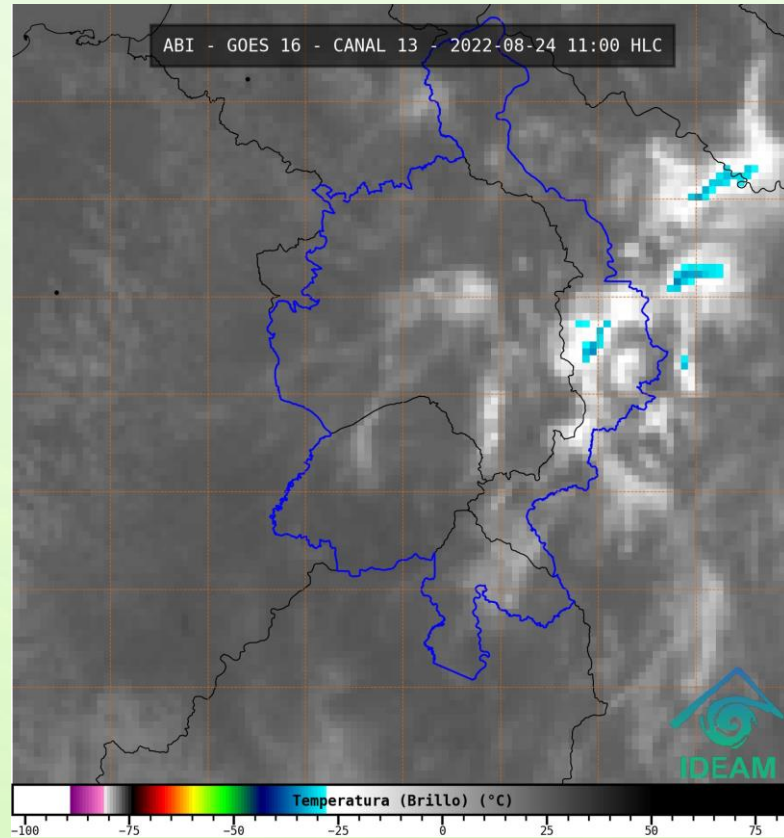
Imagen de satélite IR 11:00 HLC
Fuente: IDEAM

En las últimas horas se ha observado cielo mayormente nublado y lloviznas al occidente mojanero.

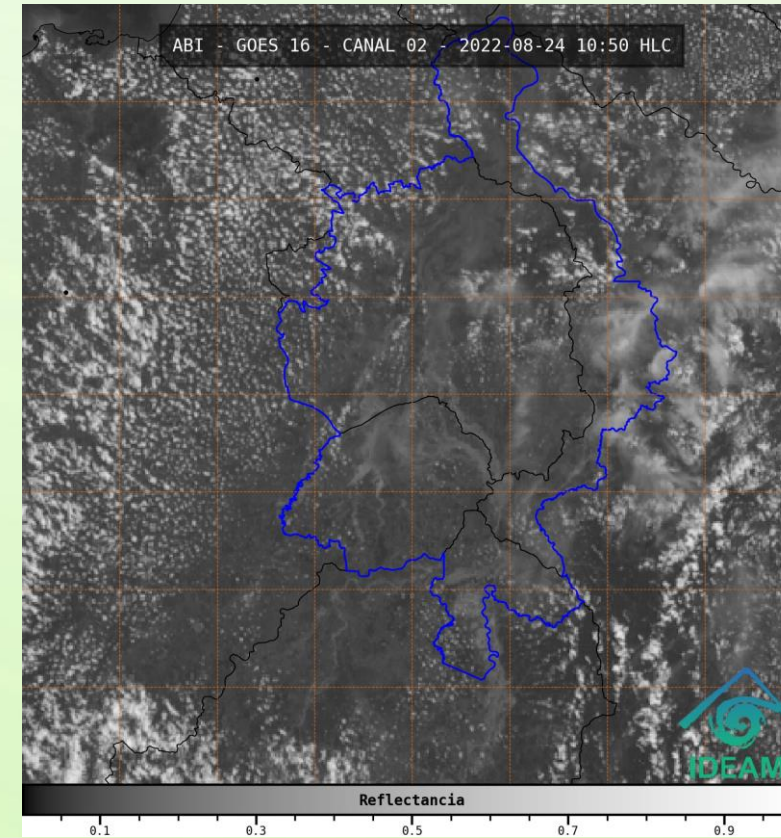
Imagen de satélite visible 11:00 HLC
Fuente: IDEAM

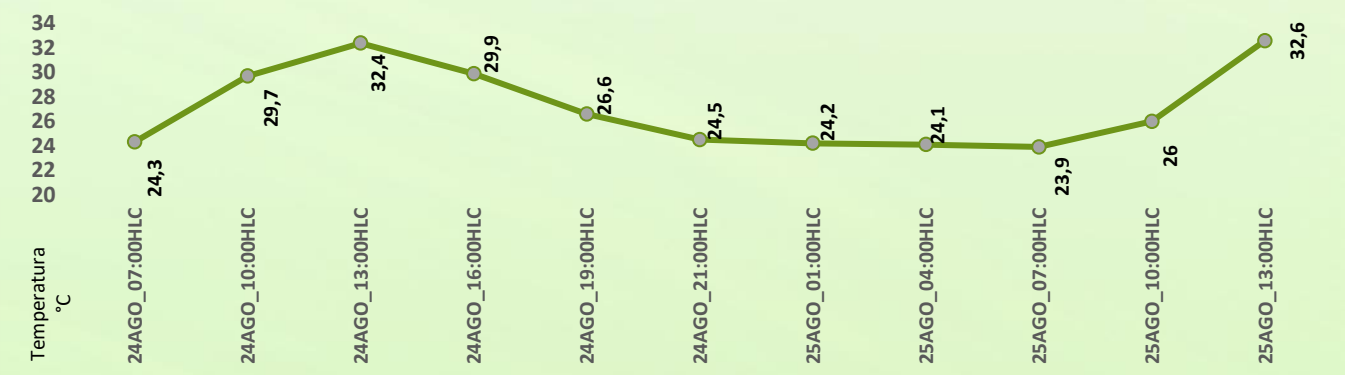
Pronóstico de temperaturas medias para los próximos 02 días

Temperatura: las temperaturas máximas oscilarán entre los 30°C y 31°C y las mínimas entre los 23°C y 25°C. Las sensaciones térmicas máximas estimadas oscilarán entre los 33°C y 35°C.

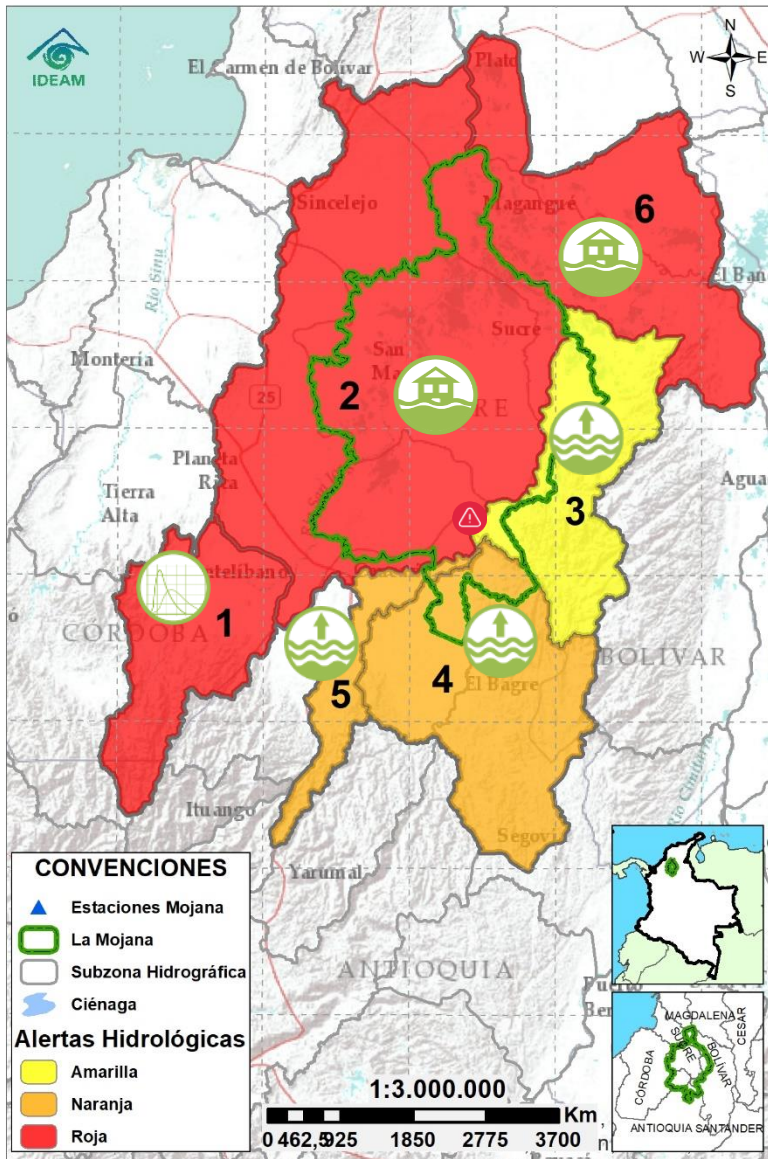
Condiciones hidrológicas antecedentes para el 23/08//2022

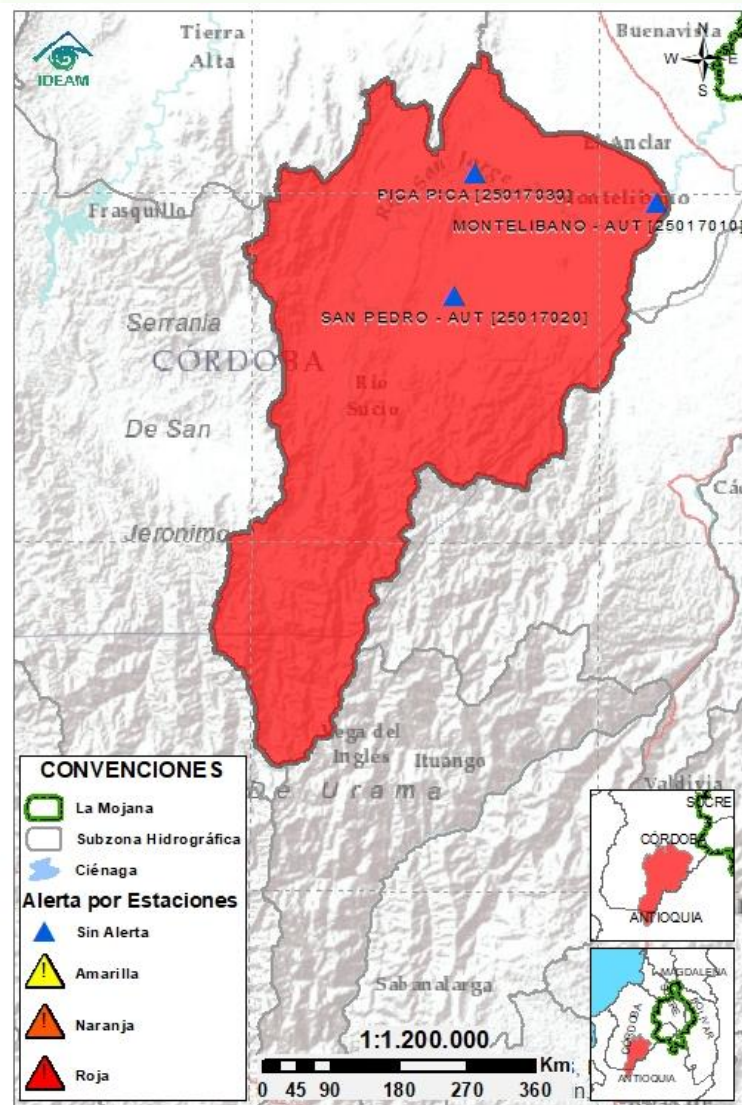
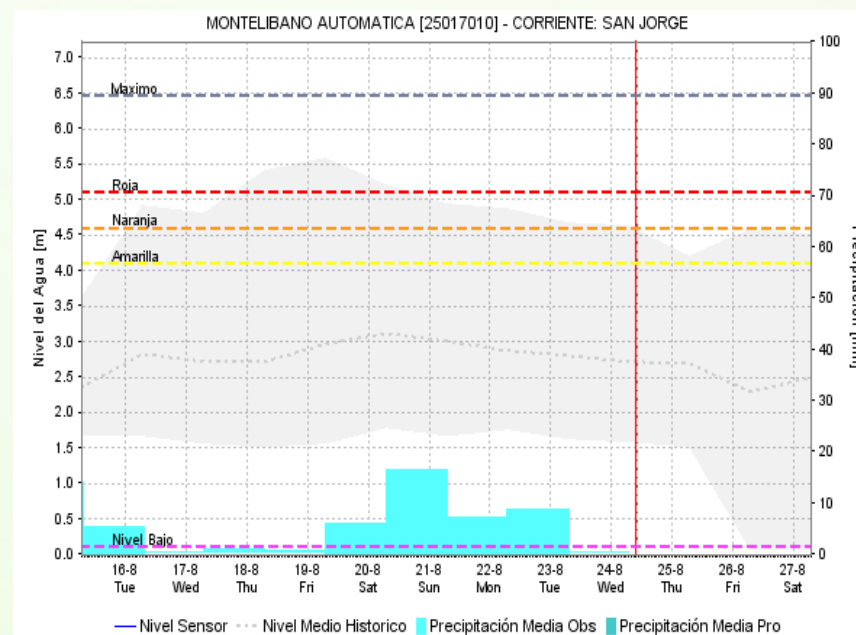
2.2.1 SUBZONA HIDROGRÁFICA DEL RÍO SAN JORGE CUENCA ALTA

Altos niveles en el río San Jorge en su recorrido por Montelíbano, se prevé su descenso a lo largo del día.

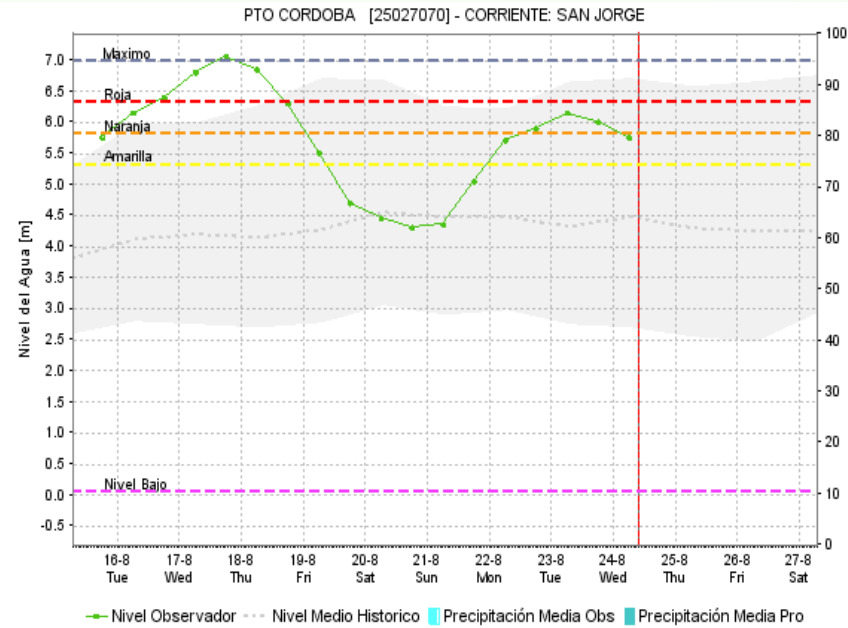
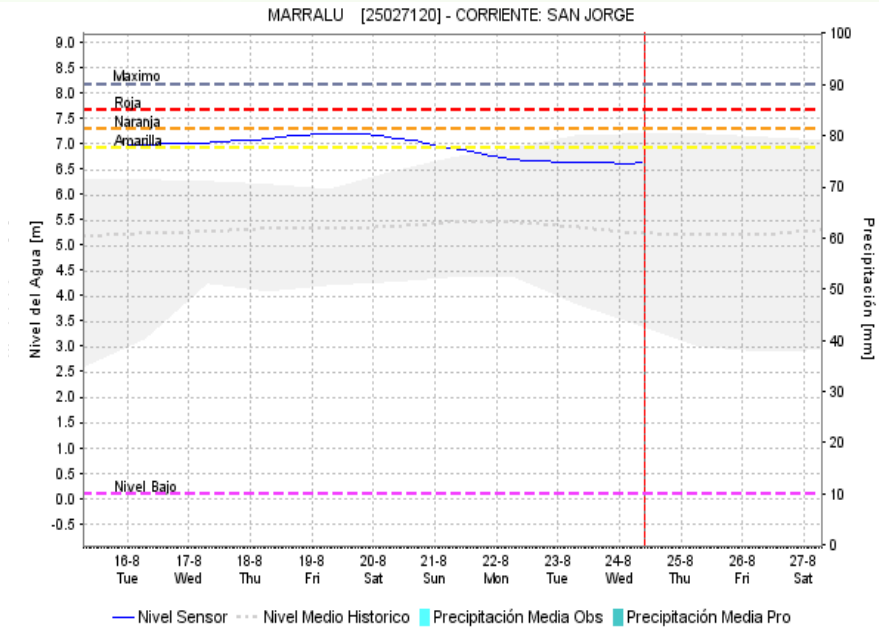
2.2.2 SUBZONA HIDROGRÁFICA DEL RÍO SAN JORGE CUENCA BAJA

<p>Persistencia de inundaciones, debido a: <i>i</i>) ingreso del Cauca por el sector Caregato, drenando hacia los caños Gil, Rabón, San Matías y Viloría en los municipios de San Jacinto del Cauca (Bolívar), Ayapel (Córdoba), Guaranda y San Benito Abad (Sucre), <i>ii</i>) muy altos niveles en el río San Jorge (norte de Ayapel-Magangué), así como en los caños Mojana y Pancegüita (Majagual y Sucre) y <i>iii</i>) efecto de remanso del Brazo de Loba en la desembocadura del río Cauca, generando incremento del río y del sistema cenagoso.</p> <p>Nota (11/08/2022): en el municipio de Sucre, altos niveles en la ciénaga del Totumo; especial atención en las poblaciones asentadas en los caños Mojana y Pancegüita.</p>

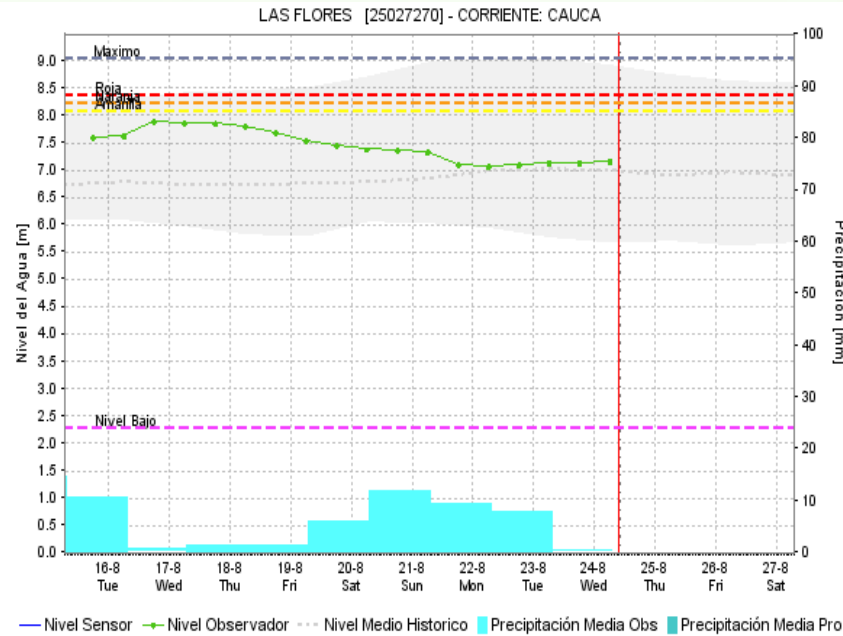
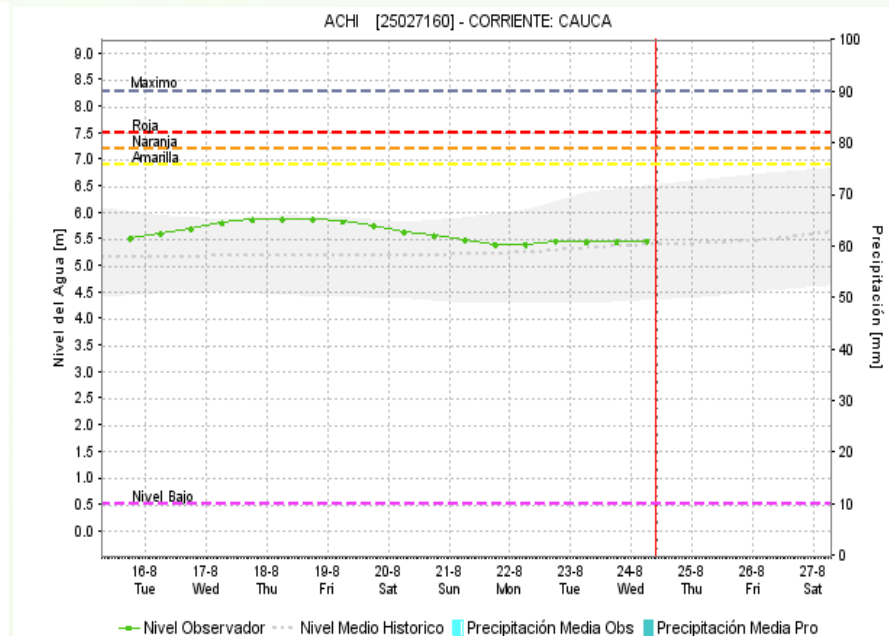
2.2.3 DIRECTOS AL BAJO CAUCA - CIÉNAGA LA RAYA ENTRE EL RÍO NECHÍ Y EL BRAZO DE LOBA

Ascenso ligero del río en el tramo Nechí-Caregato, mientras aguas abajo en el tramo Caregato-Pinillos predominan niveles estables.

Alerta puntual en el sector Caregato (San Jacinto del Cauca), por persistencia del ingreso del río Cauca hacia el Bajo San Jorge. Nota (27/08/2021): rompimiento del dique marginal del río Cauca en el sector Cara de Gato, generando ingreso de agua hacia el Bajo San Jorge. Emergencia activa hasta la fecha.

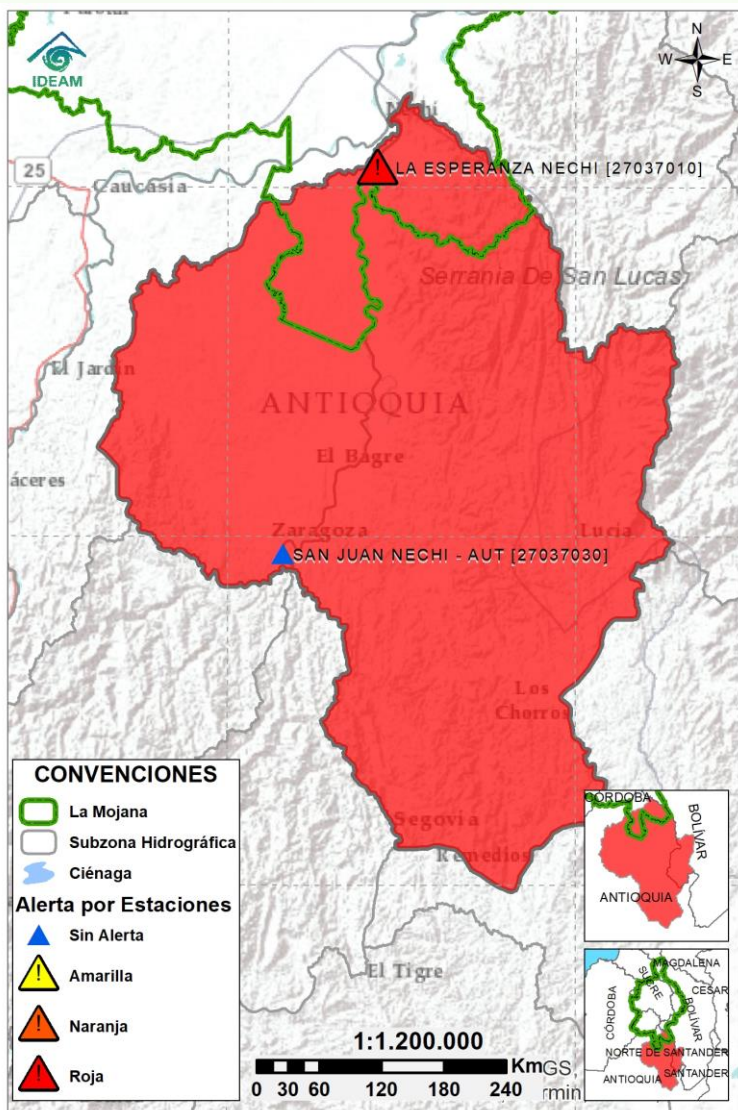
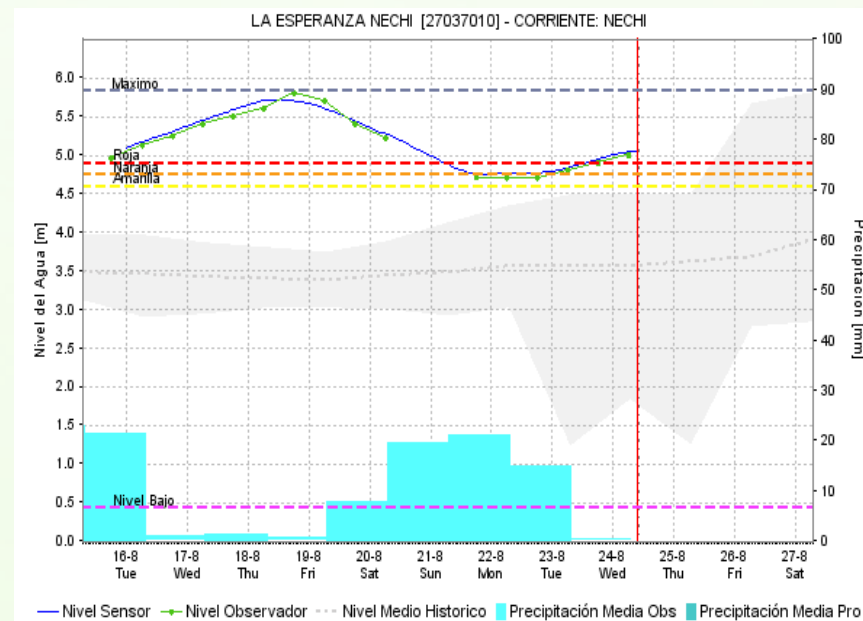
2.2.4 SUBZONA HIDROGRÁFICA DEL RÍO NECHÍ CUENCA BAJA

Ascenso del río Nechí a la altura de la cabecera municipal de Nechí, manteniendo altos niveles, condición que se mantendrá durante las próximas horas.

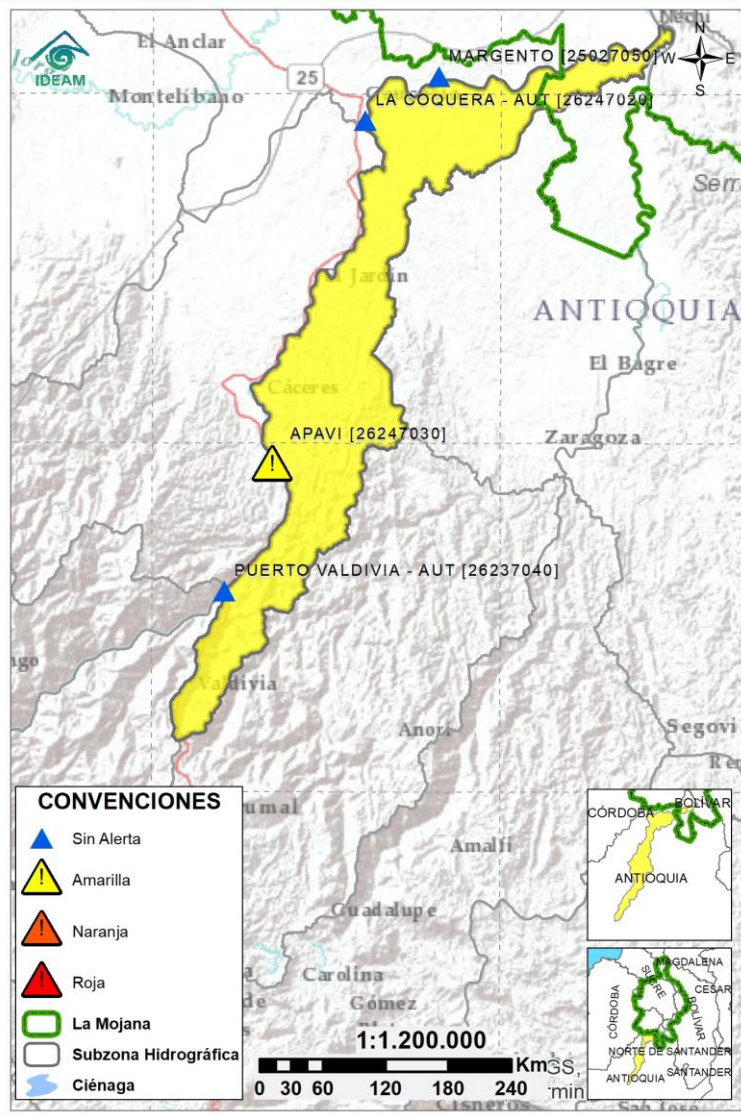
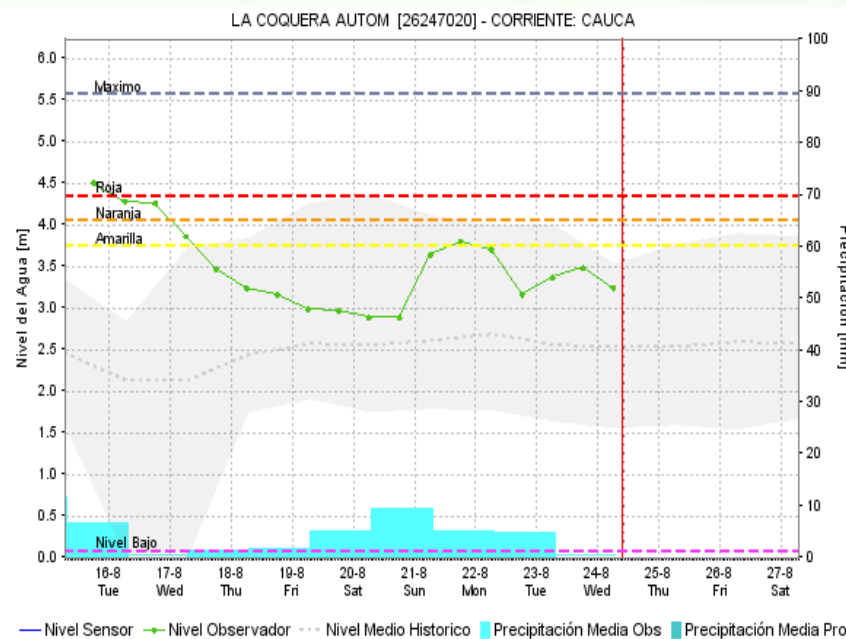
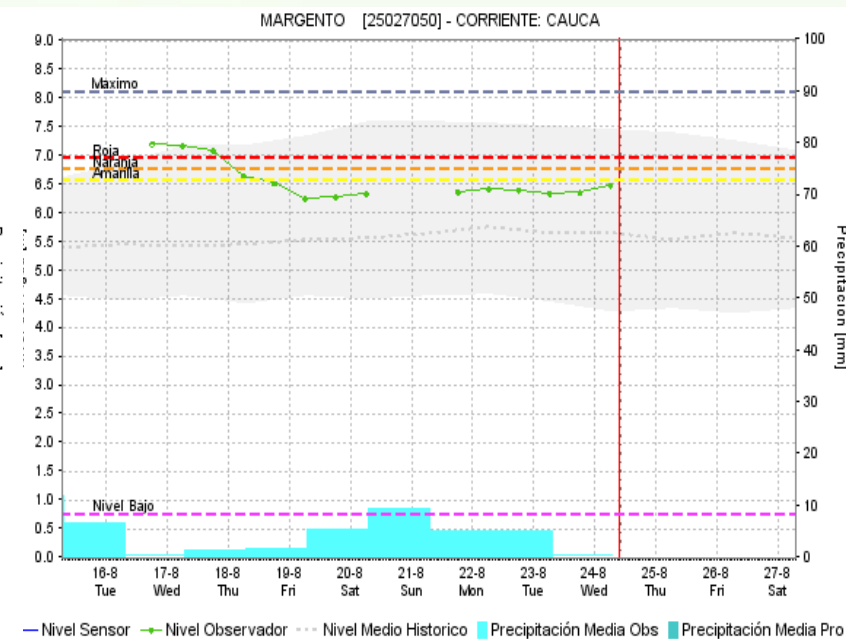
2.2.5 DIRECTOS AL CAUCA ENTRE PTO. VALDIVIA Y RÍO NECHÍ

Subzona hidrográfica	Alerta	Descripción
Directos al Cauca entre Pto. Valdivia y río Nechí	▲ Amarilla	Descenso del río Cauca en el tramo Valdivia-Caucasia, pero con persistencia del ascenso en el tramo Caucasia-Nechí, condición que persistirá durante las próximas horas.

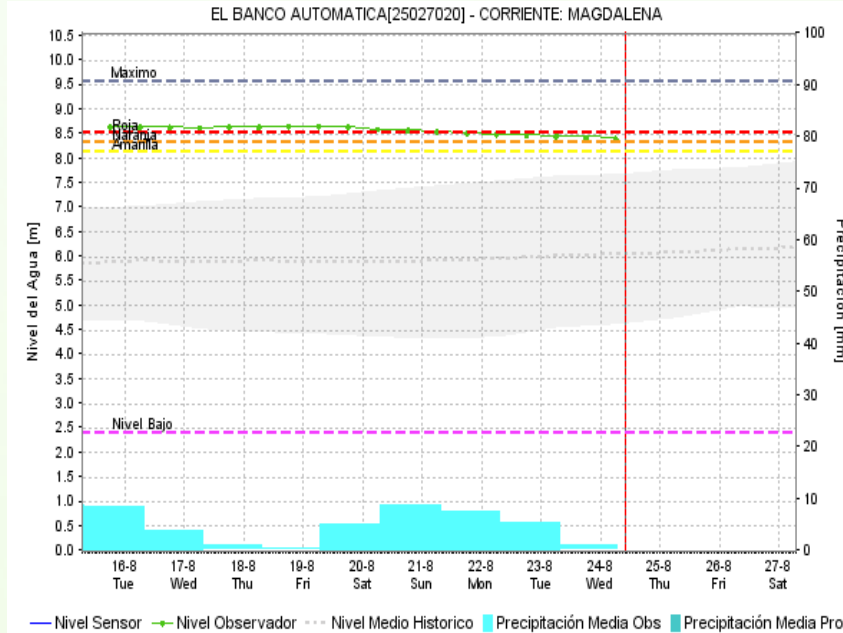
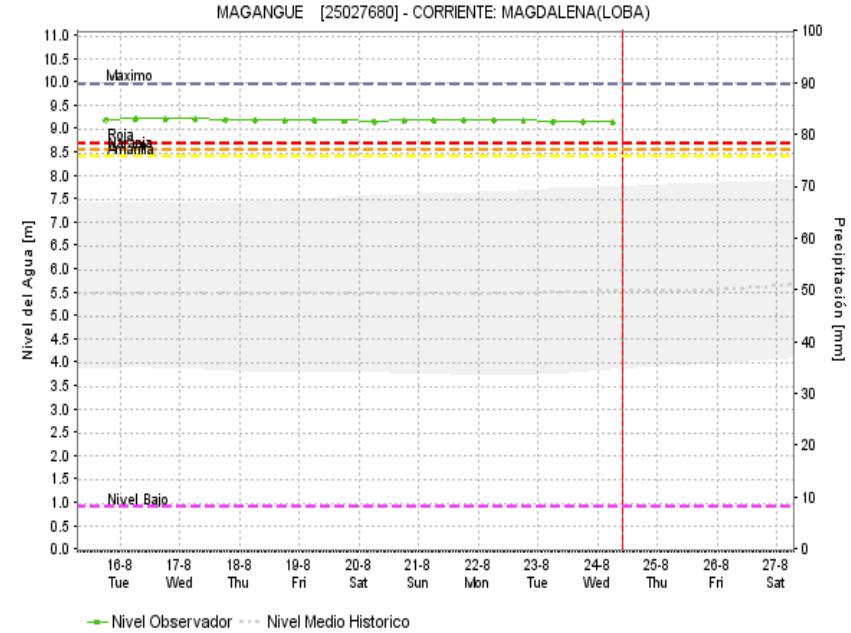
2.2.6 DIRECTOS AL BAJO MAGDALENA ENTRE EL BANCO Y EL PLATO

Subzona hidrográfica	Alerta	Descripción
Directos Bajo Magdalena entre el Banco y el Plato		Altos niveles en descenso en el río Magdalena a la altura de El Banco (Magdalena), así como en el Brazo de Loba (municipios de Magangué y Cicuco), en el Brazo de Mompós (Mompós, San Zenón, Talaiga Nuevo, Santa Ana y Santa Bárbara de Pinto), y en el río Magdalena a la altura de Plato. Especial atención en los municipios de Hatillo de Loba, El Banco, Pinillos, Magangué y Santa Ana.
		Nota (13/07/2022): Inundación en el municipio San Martín de Loba– corregimiento de Chimi, Plan Bonito, Papayal, Playitas, vereda San Pablo.
		Nota (27/06/2022): inundación por desbordamiento del Brazo de Loba en el municipio de Magangué.
		Nota (03/07/2022): inundaciones por altos niveles del Brazo de Loba en el municipio de Pinillos.
