BOLETÍN HIDROMETEOROLÓGICO DE LA MOJANA

San Marcos, Sucre 30 de agosto de 2022

BOLETÍN No: 658

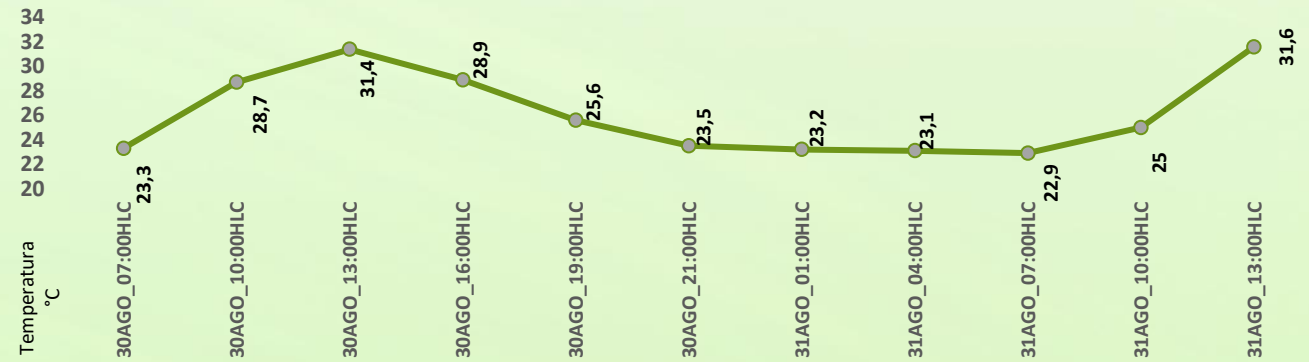
Pronóstico de temperaturas medias para los próximos 02 días

Temperatura: las temperaturas máximas oscilarán entre los 30°C y 33°C y las mínimas entre los 23°C y 25°C. Las sensaciones térmicas máximas estimadas oscilarán entre los 33°C y 35°C.

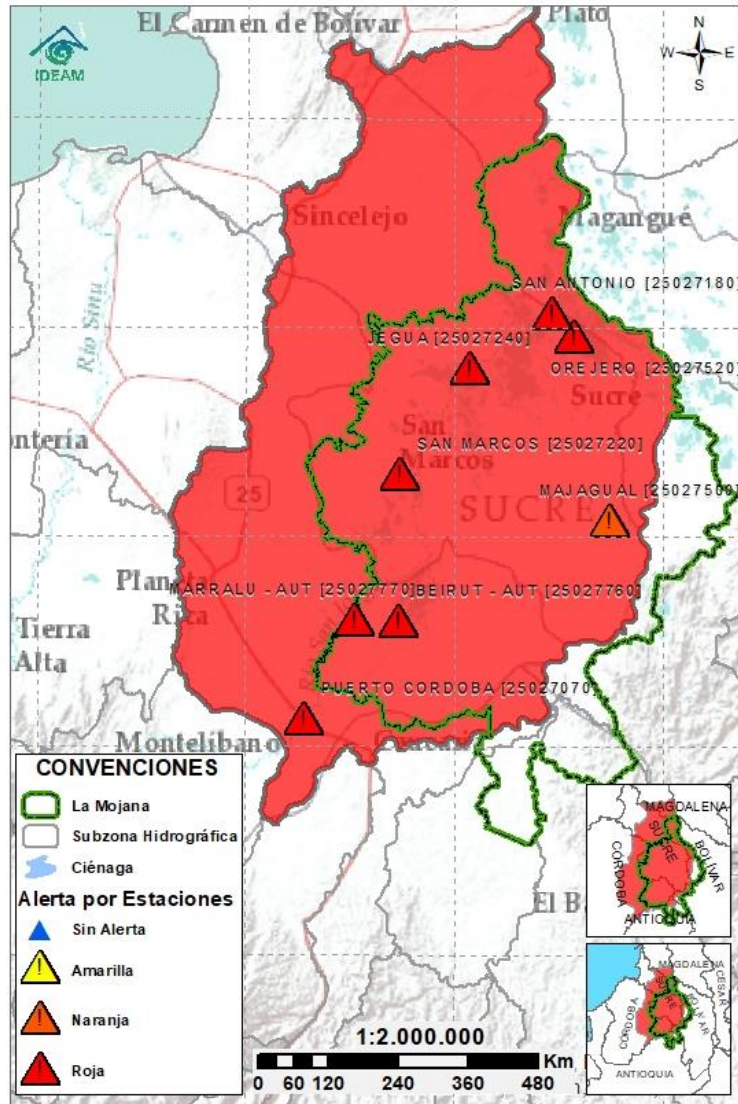
2.2.2 SUBZONA HIDROGRÁFICA DEL RÍO SAN JORGE CUENCA BAJA

Subzona hidrográfica	Alerta	Descripción
Cuenca baja del río San Jorge		<p>Persistencia de inundaciones, debido a: <i>i</i>) ingreso del Cauca por el sector Caregato, drenando hacia los caños Gil, Rabón, San Matías y Viloría en los municipios de San Jacinto del Cauca (Bolívar), Ayapel (Córdoba), Guaranda y San Benito Abad (Sucre), <i>ii</i>) muy altos niveles en el río San Jorge (norte de Ayapel-Magangué), así como en los caños Mojana y Pancegüita (Majagual y Sucre) y <i>iii</i>) efecto de remanso del Brazo de Loba en la desembocadura del río Cauca, generando incremento del río y del sistema cenagoso.</p> <p>Nota (11/08/2022): en el municipio de Sucre, altos niveles en la ciénaga del Totumo; especial atención en las poblaciones asentadas en los caños Mojana y Pancegüita.</p>

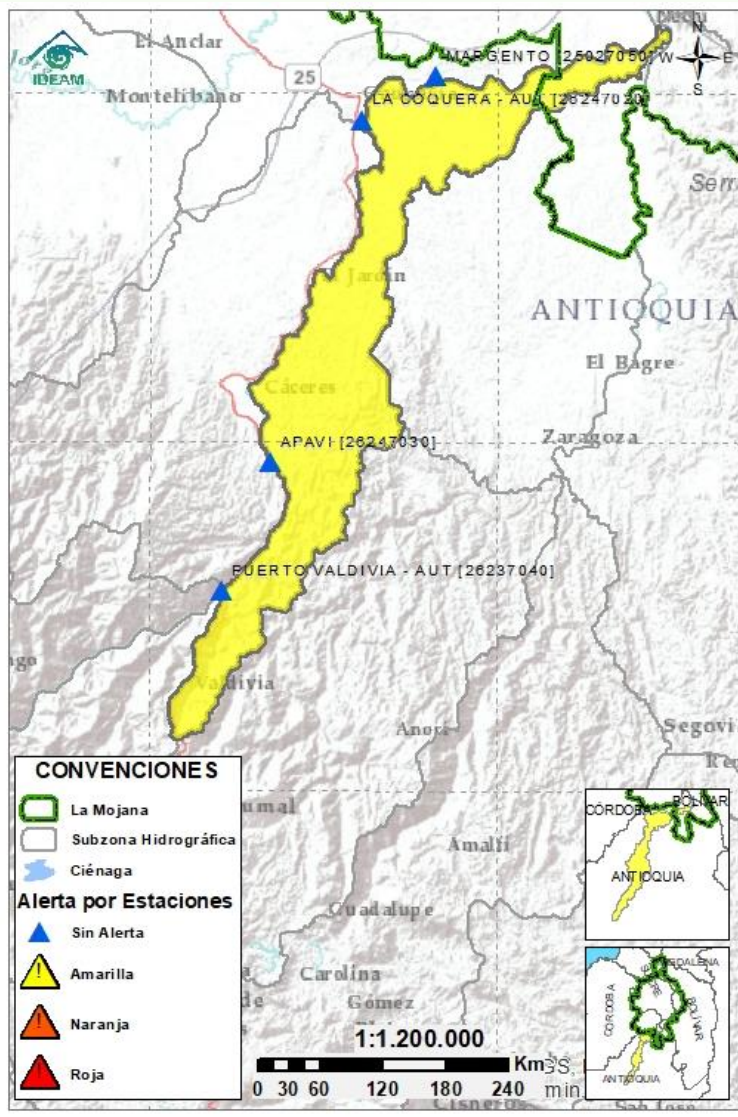
2.2.5 DIRECTOS AL CAUCA ENTRE PTO. VALDIVIA Y RÍO NECHÍ

Niveles estables en el tramo Valdivia-Cáceres y en descenso en el tramo Cáceres-Caucasia. En este último, probabilidad de ligeros incrementos de nivel, por aportes del río Tarazá.

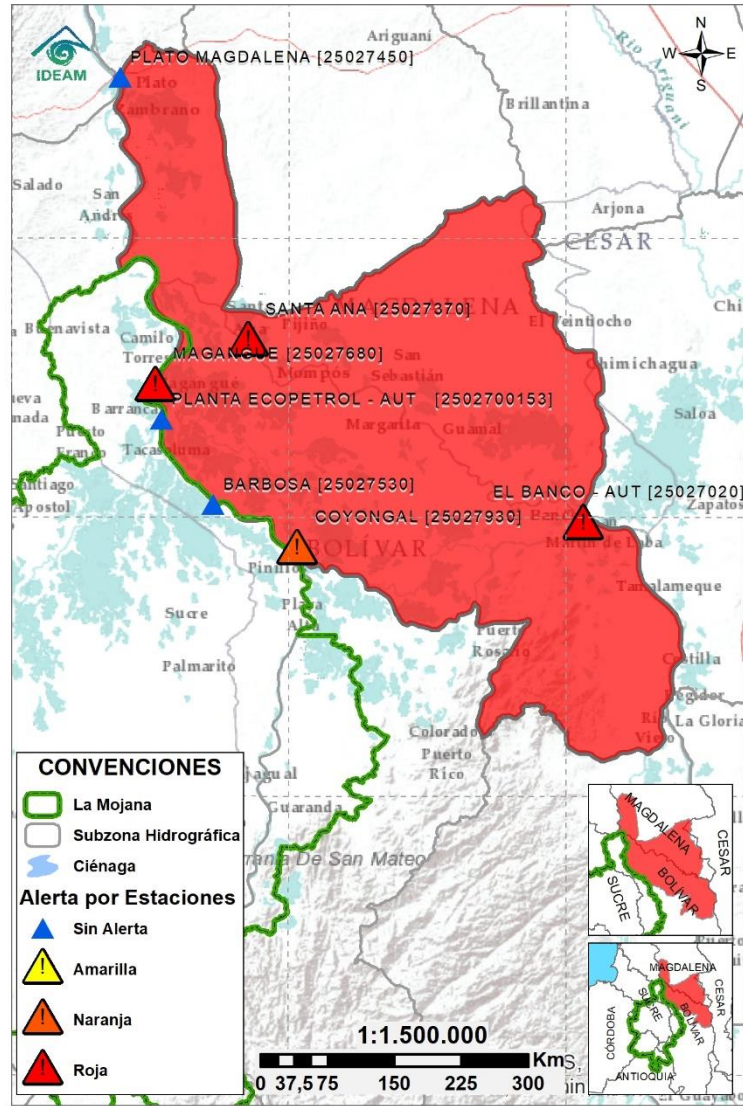
2.2.6 DIRECTOS AL BAJO MAGDALENA ENTRE EL BANCO Y EL PLATO

Subzona hidrográfica	Alerta	Descripción
Directos Bajo Magdalena entre el Banco y el Plato		Persistencia de altos niveles en el río Magdalena, así como en el Brazo de Loba (municipios de Magangué y Cicuco), en el Brazo de Mompós (Mompós, San Zenón, Talaiga Nuevo, Santa Ana y Santa Bárbara de Pinto), y en el río Magdalena a la altura de Plato. Ascenso de nivel a la altura de el municipio de El Banco. Especial atención en los municipios de Hatillo de Loba, El Banco, Pinillos, Magangué y Santa Ana. Inundaciones en amplias zonas del municipio de Magangué.
		Nota (13/07/2022): Inundación en el municipio San Martín de Loba-corregimiento de Chimi, Plan Bonito, Papayal, Playitas, vereda San Pablo.
