BOLETÍN HIDROMETEOROLÓGICO DE LA MOJANA

San Marcos, Sucre 31 de agosto de 2022

BOLETÍN No: 659

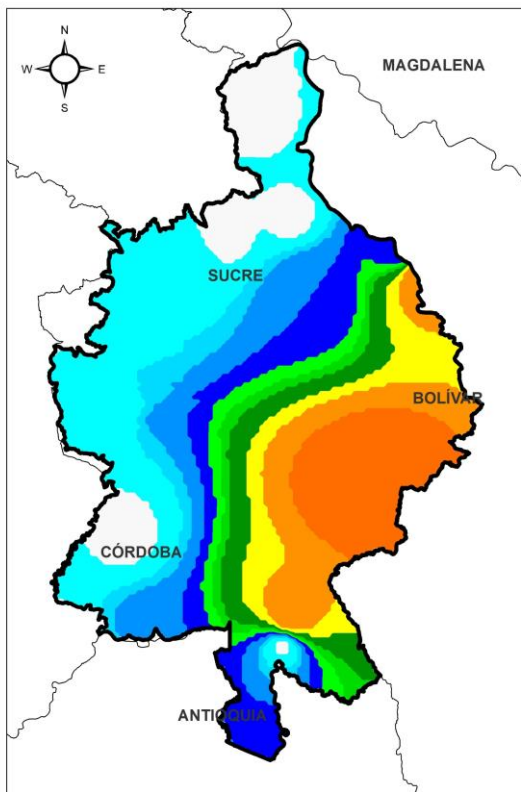
Precipitación acumulada
30/08/2022 (07:00) – 31/08/2022 (07:00).
Fuente: IDEAM

Precipitación: durante la noche y madrugada, se observaron lluvias en el territorio, las más fuertes al oriente sobre los municipios de Guaranda, Majagual, Achí, San Jacinto del Cauca y Sucre.

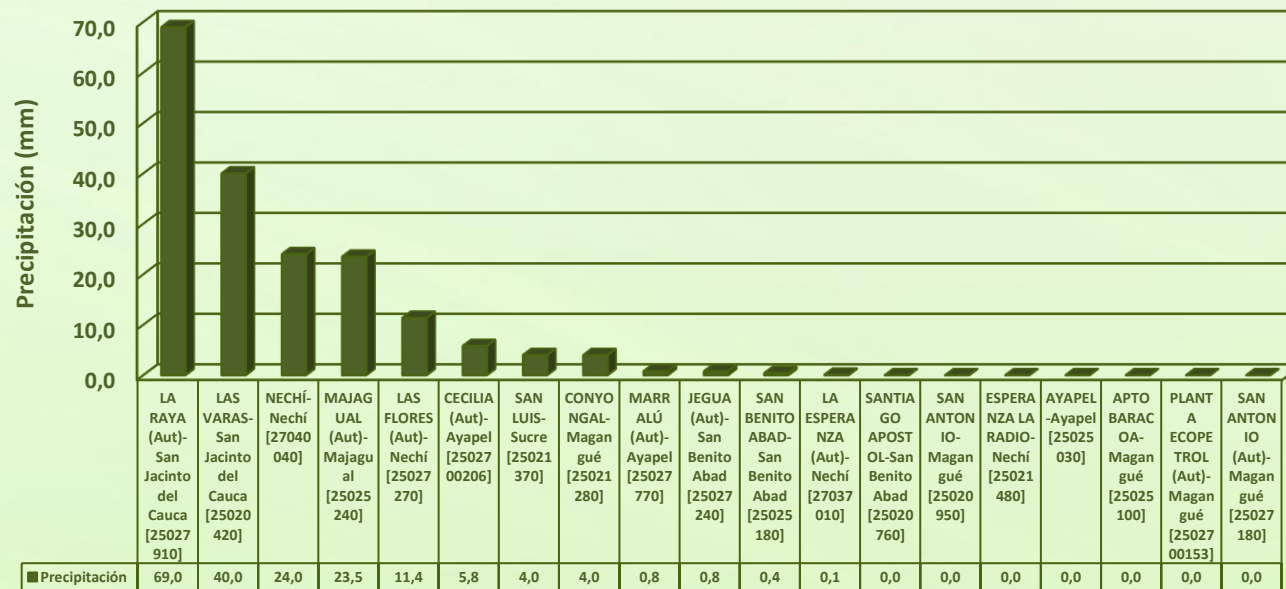
Lluvia Registrada el 30 Agosto de 2022

Temperatura: se registró una temperatura máxima de 33,9°C el día 30 de agosto a las 15:00 horas en el municipio de San Benito Abad, y una mínima de 24,3°C en la madrugada del 31 de agosto en el municipio de Ayapel.

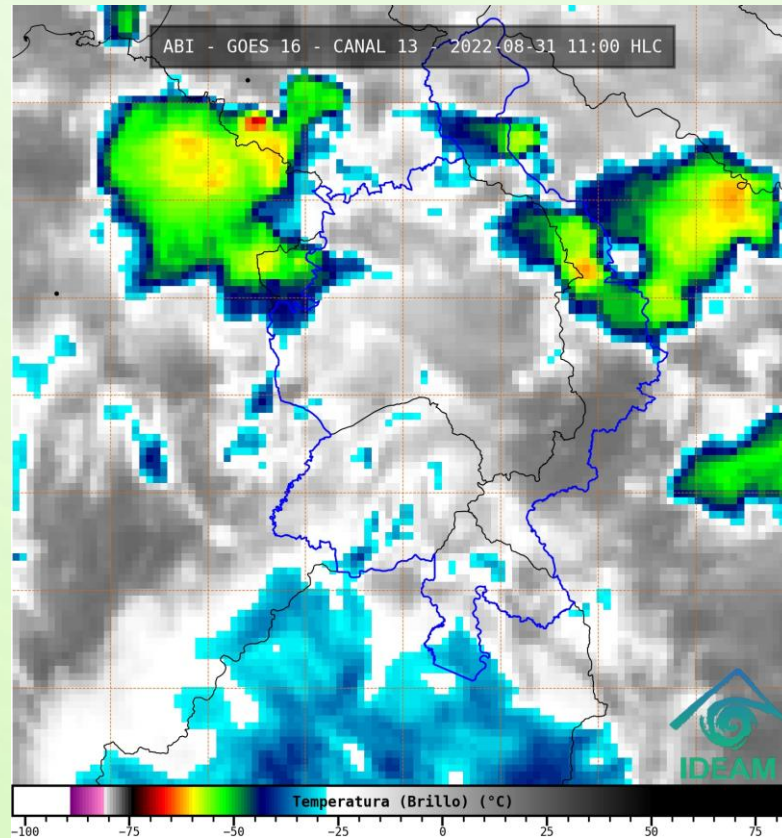
Imagen de satélite IR 11:00 HLC
Fuente: IDEAM

En las últimas horas se ha observado cielo nublado y algunas lluvias por sectores sobre los municipios de Caimito, Magangué y Achí .

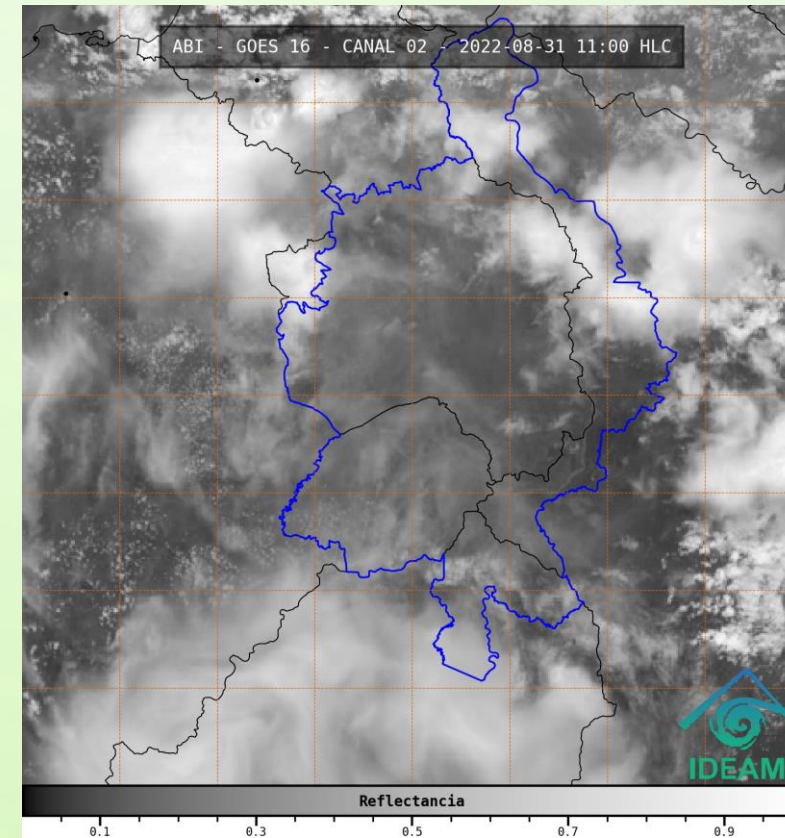
Imagen de satélite visible 11:00 HLC
Fuente: IDEAM

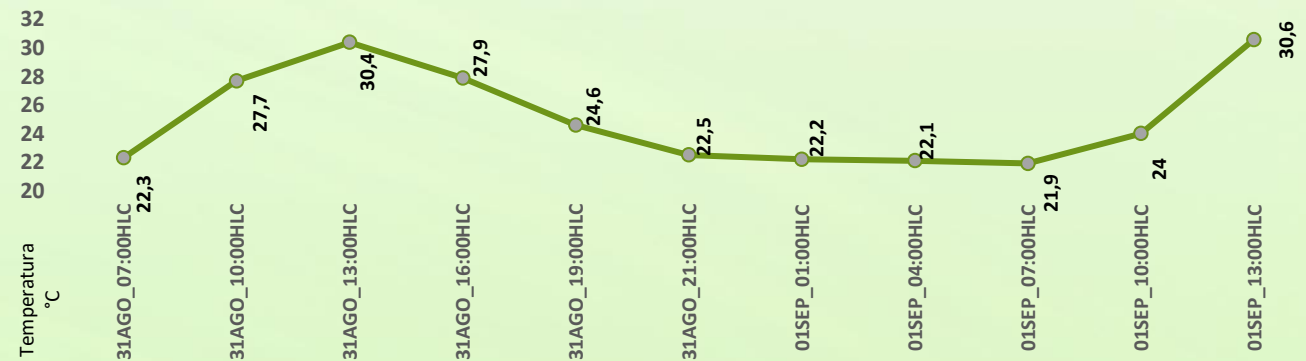
Pronóstico de temperaturas medias para los próximos 02 días

Temperatura: las temperaturas máximas oscilarán entre los 30°C y 31°C y las mínimas entre los 23°C y 25°C. Las sensaciones térmicas máximas estimadas oscilarán entre los 33°C y 35°C.

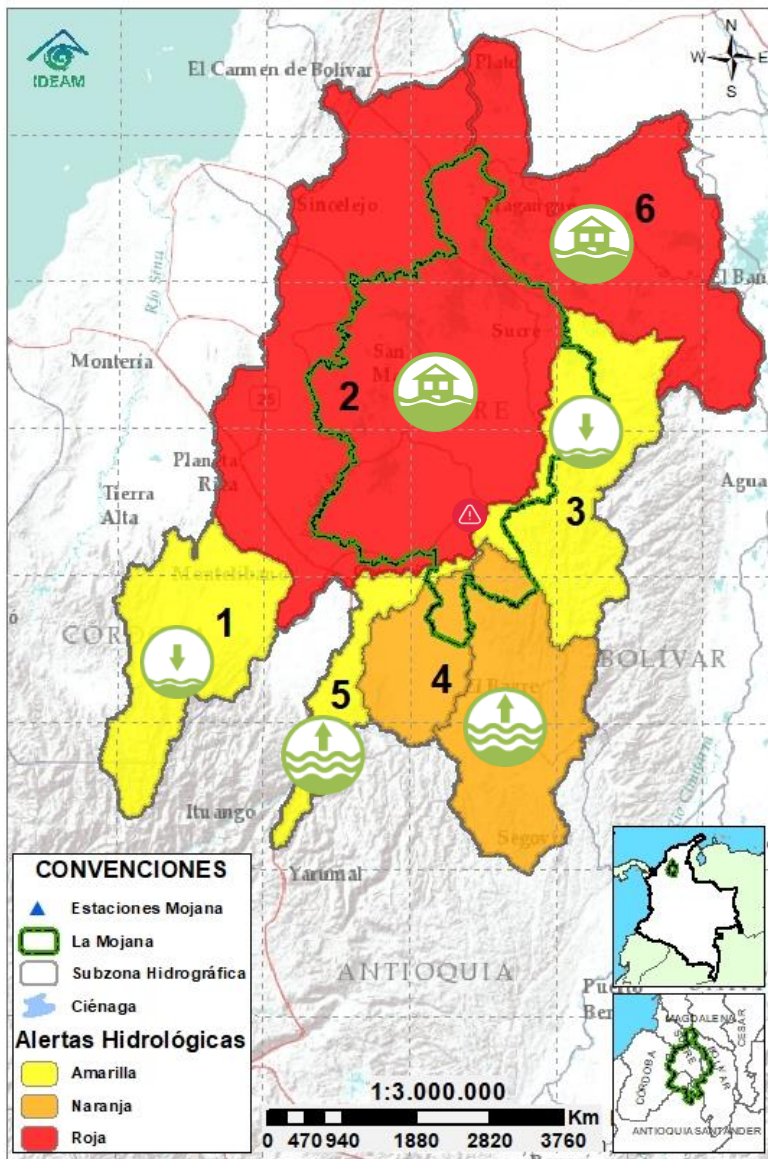
Condiciones hidrológicas antecedentes para el 30/08//2022

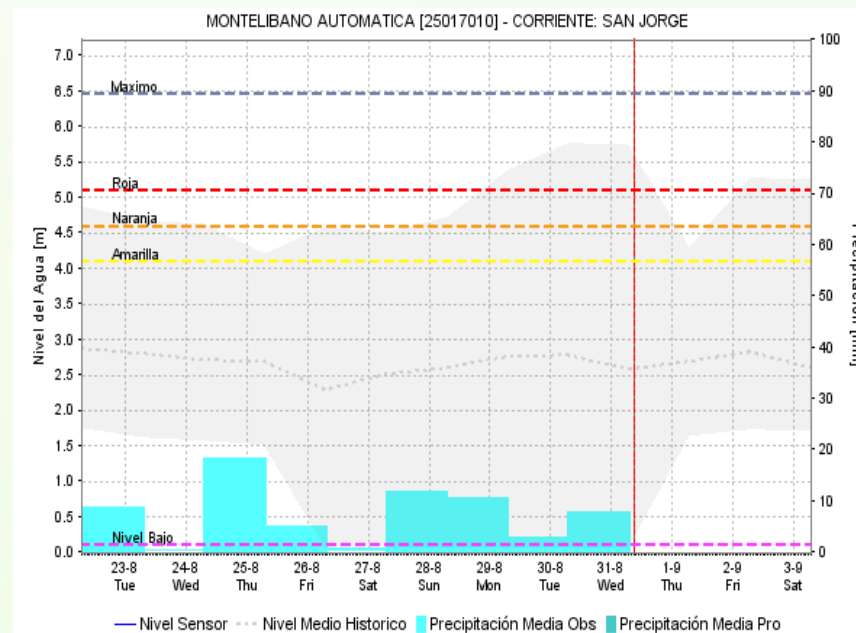
2.2.1 SUBZONA HIDROGRÁFICA DEL RÍO SAN JORGE CUENCA ALTA

Descenso de niveles en el río San Jorge y en sus aportantes. Para las próximas horas, no se prevé cambios en las condiciones hidrológicas actuales.

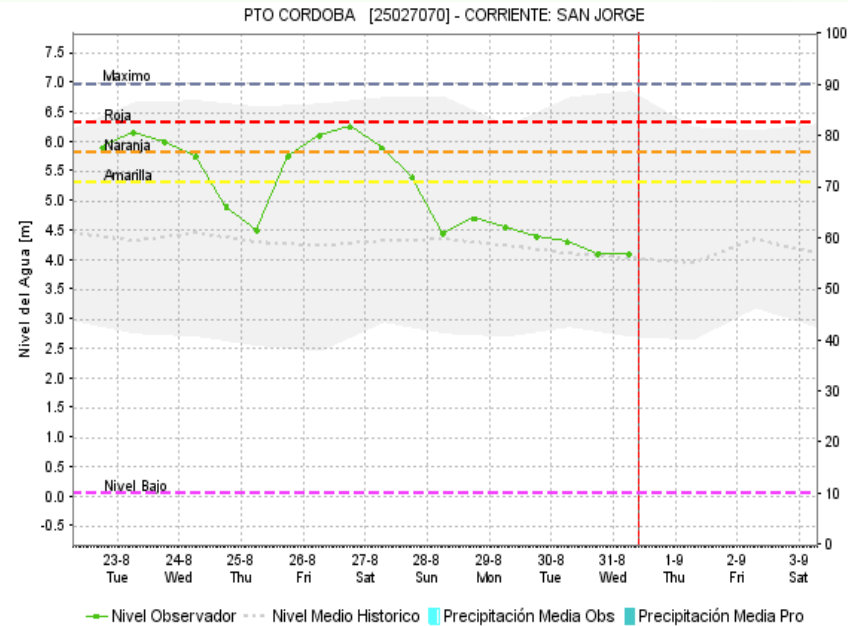
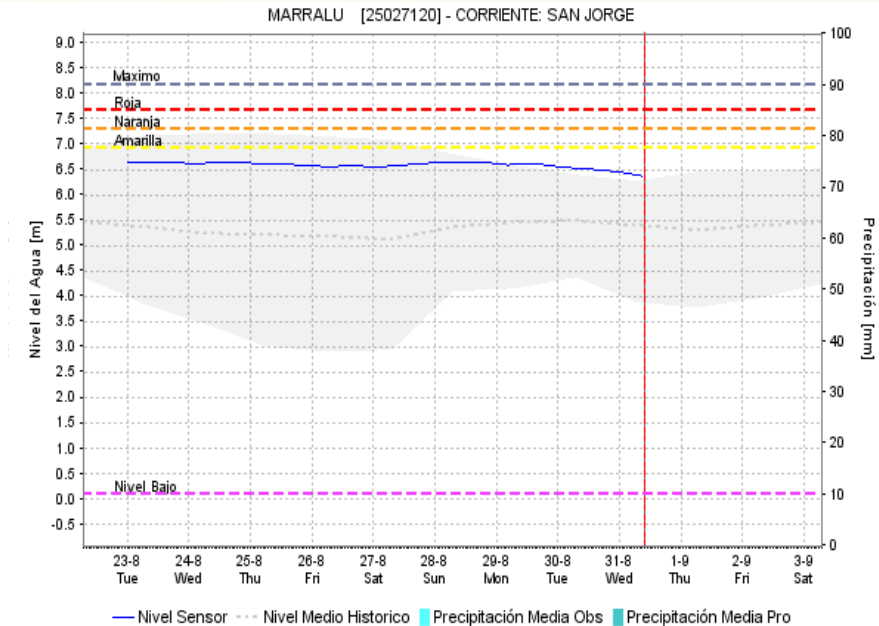
2.2.2 SUBZONA HIDROGRÁFICA DEL RÍO SAN JORGE CUENCA BAJA

<p>Persistencia de inundaciones debido a: <i>i</i>) ingreso del Cauca por el sector Caregato, drenando hacia los caños Gil, Rabón, San Matías y Vioria en los municipios de San Jacinto del Cauca (Bolívar), Ayapel (Córdoba), Guaranda y San Benito Abad (Sucre), <i>ii</i>) muy altos niveles en el río San Jorge (norte de Ayapel-Magangué), así como en los caños Mojana y Pancegüita (Majagual y Sucre) y <i>iii</i>) efecto de remanso del Brazo de Loba en la desembocadura del río Cauca, generando incremento del río y del sistema cenagoso.</p> <p>Nota (11/08/2022): en el municipio de Sucre, altos niveles en la ciénaga del Totumo; especial atención en las poblaciones asentadas en los caños Mojana y Pancegüita.</p>

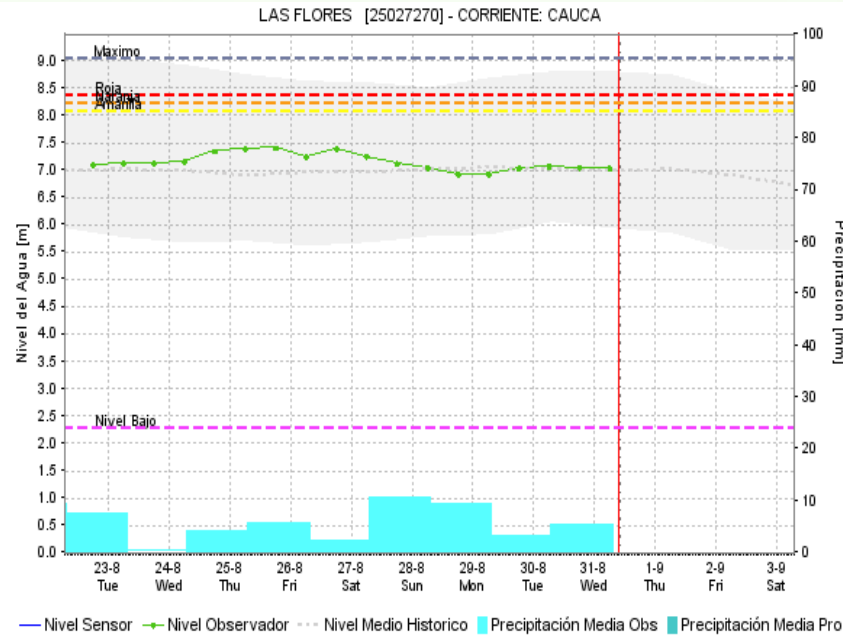
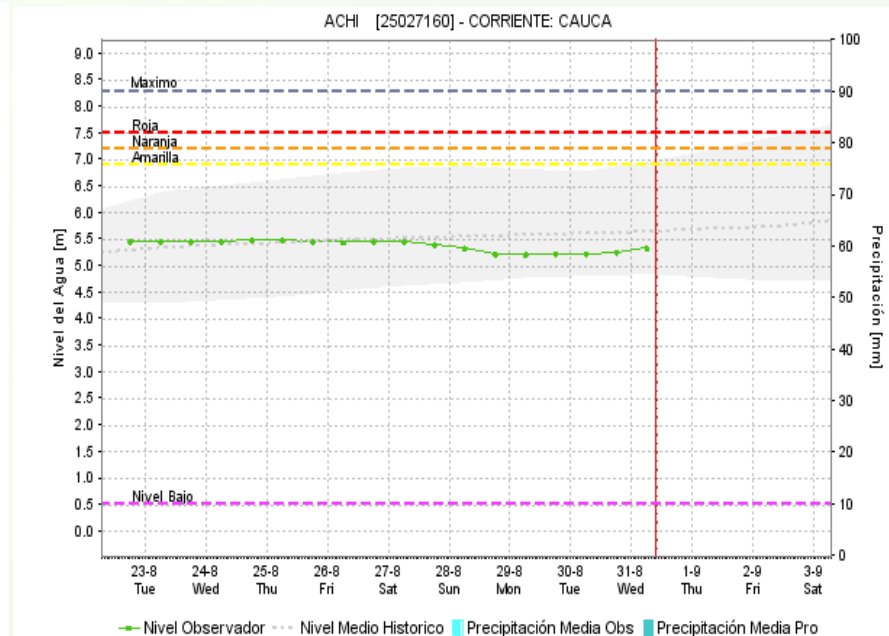
2.2.3 DIRECTOS AL BAJO CAUCA - CIÉNAGA LA RAYA ENTRE EL RÍO NECHÍ Y EL BRAZO DE LOBA

Subzona hidrográfica	Alerta	Descripción
Directos al bajo Cauca- Ciénaga La Raya entre el río Nechí y Brazo de Loba		Incremento de niveles en el Bajo Cauca, en el tramo comprendido entre Nechí y el municipio de Guaranda. Desde Guaranda hasta la desembocadura se mantienen niveles estables.
		Alerta puntual en el sector Caregato (San Jacinto del Cauca), por persistencia del ingreso del río Cauca hacia el Bajo San Jorge. Nota (27/08/2021): rompimiento del dique marginal del río Cauca en el sector Cara de Gato, generando ingreso de agua hacia el Bajo San Jorge. Emergencia activa hasta la fecha.

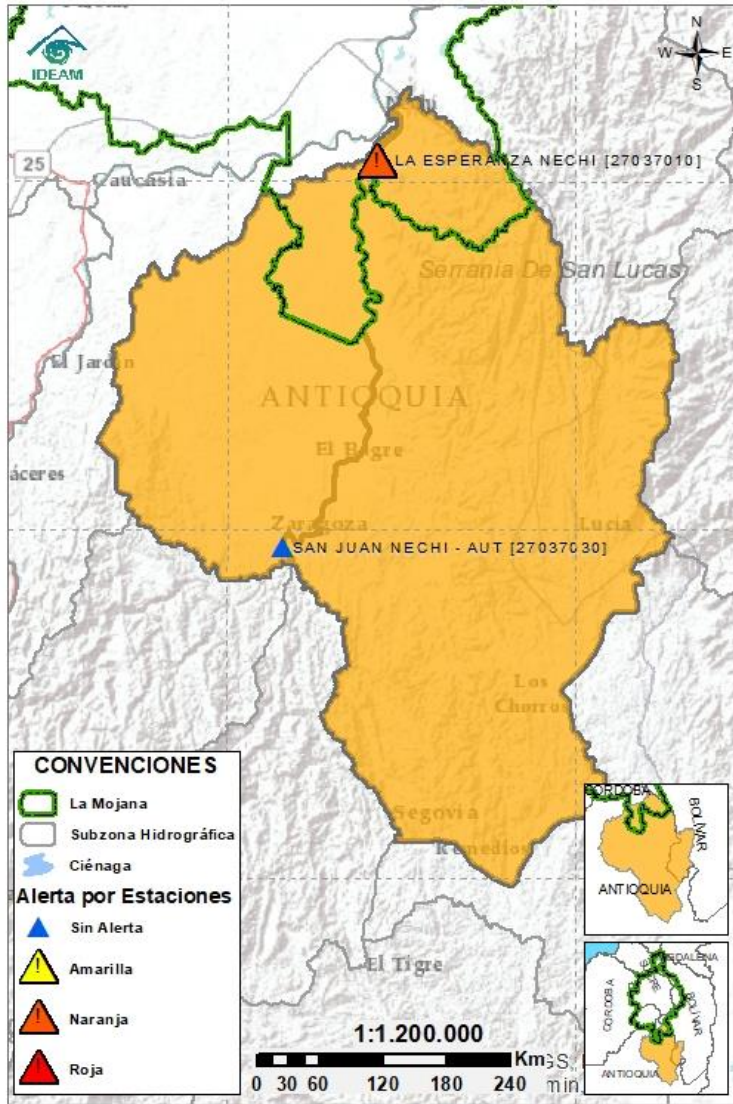
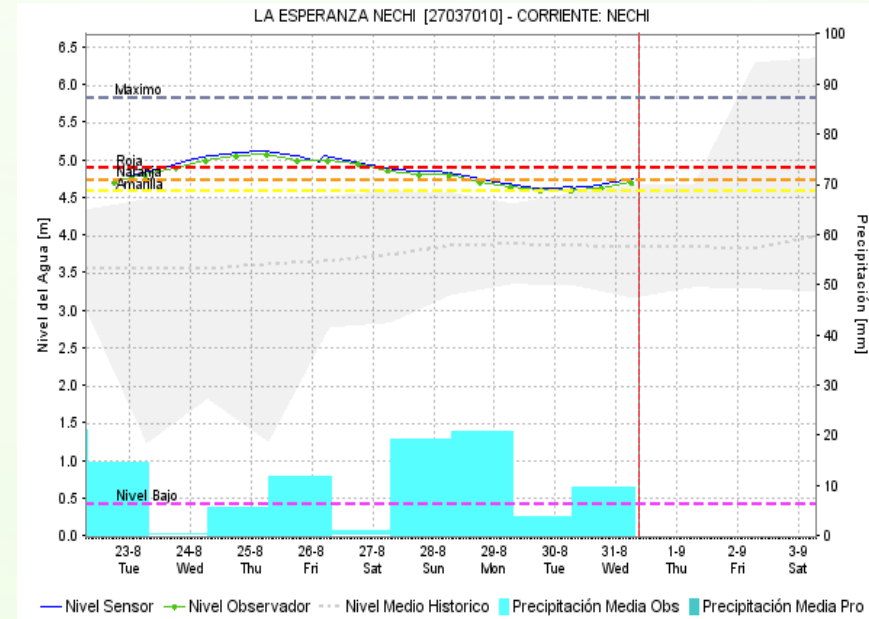
2.2.4 SUBZONA HIDROGRÁFICA DEL RÍO NECHÍ CUENCA BAJA

Niveles en ascenso en el río Nechí, a la altura de la cabecera municipal de Nechí, condición predominante para hoy.

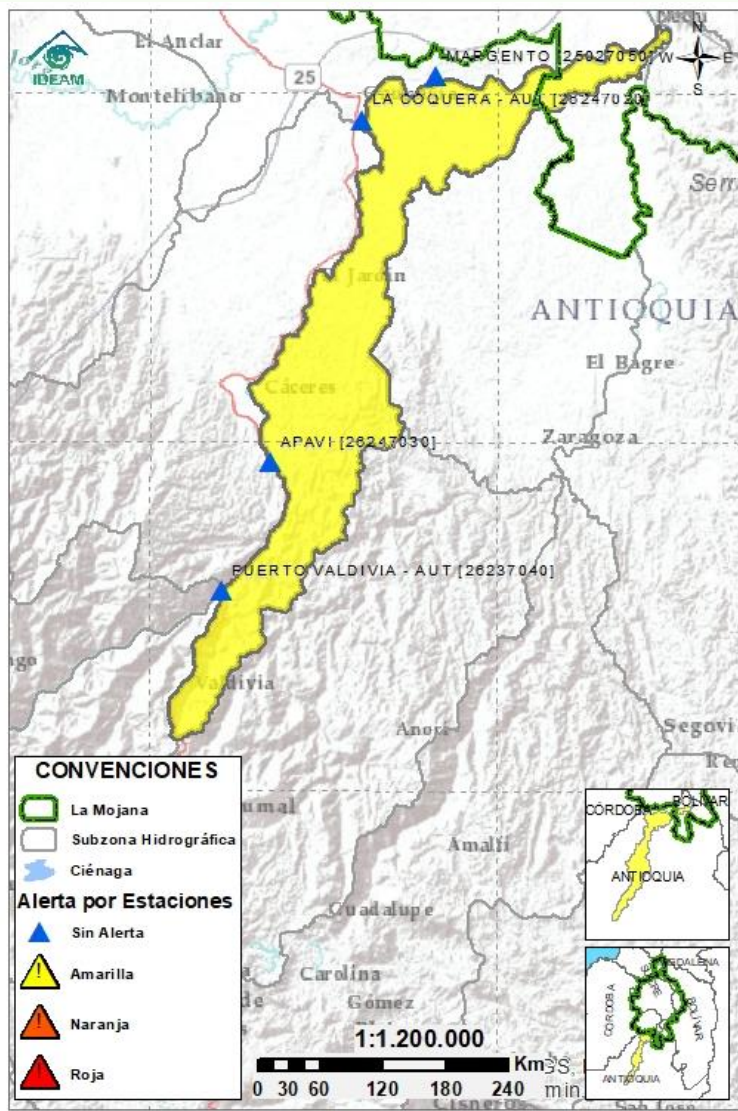
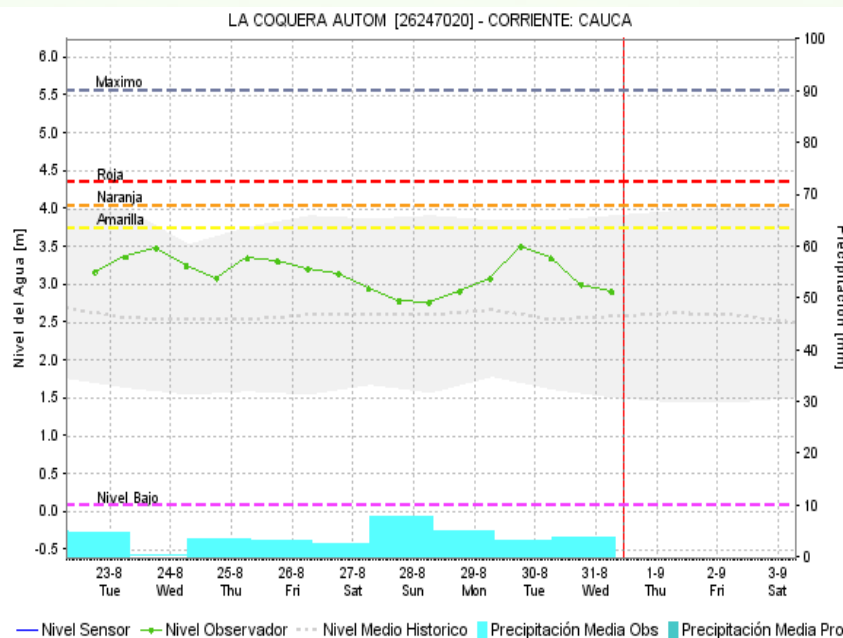
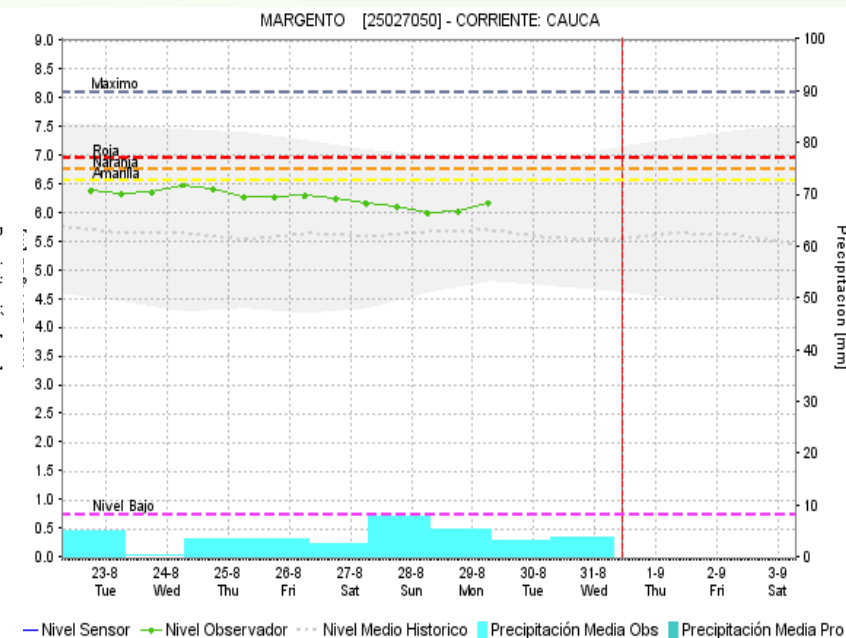
2.2.5 DIRECTOS AL CAUCA ENTRE PTO. VALDIVIA Y RÍO NECHÍ

Niveles en descenso en el tramo Valdivia-Nechí; no obstante, no se descartan ligeros incrementos de nivel en el tramo Caucasia-Nechí, por aportes del río Tarazá.

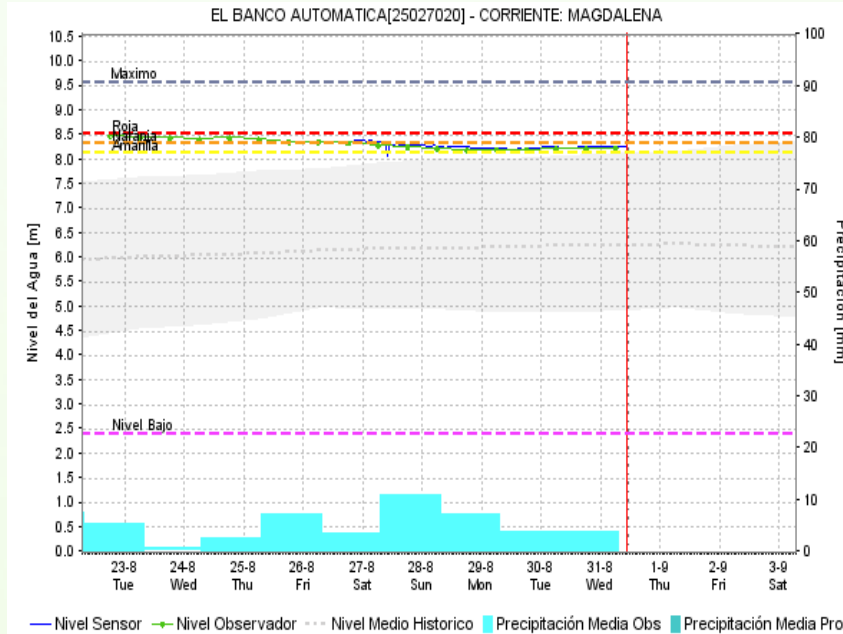
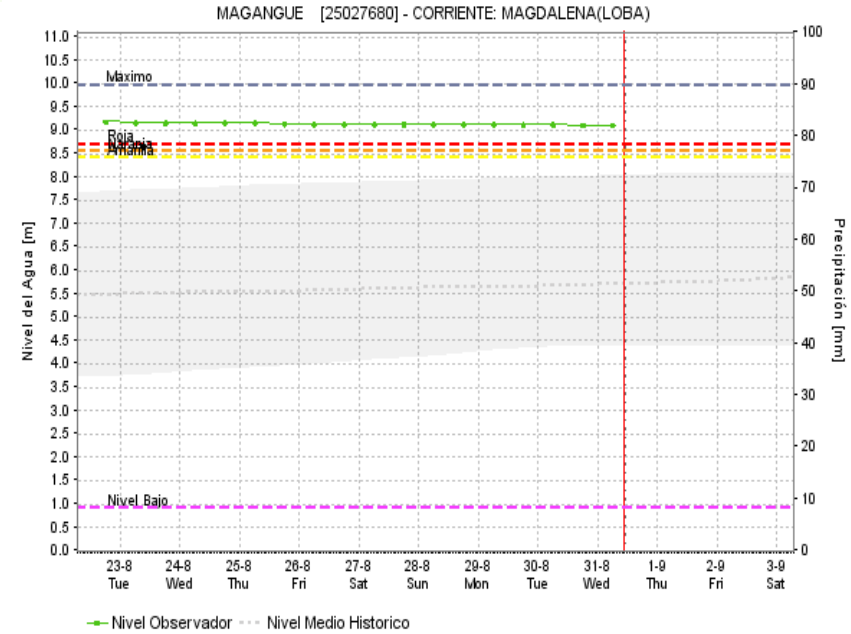
2.2.6 DIRECTOS AL BAJO MAGDALENA ENTRE EL BANCO Y EL PLATO

Subzona hidrográfica	Alerta	Descripción
Directos Bajo Magdalena entre el Banco y el Plato		Persistencia de muy altos niveles en el río Magdalena, en el Brazo de Loba (municipios de Magangué y Cicuco) y en el Brazo de Mompós (Mompós, San Zenón, Talaiga Nuevo, Santa Ana y Santa Bárbara de Pinto). Especial atención en los municipios de Hatillo de Loba, El Banco, Pinillos, Magangué, Santa Ana y Plato. Inundaciones en amplias zonas del municipio de Magangué.
		Nota (13/07/2022): Inundación en el municipio San Martín de Loba-corregimiento de Chimi, Plan Bonito, Papayal, Playitas, vereda San Pablo.

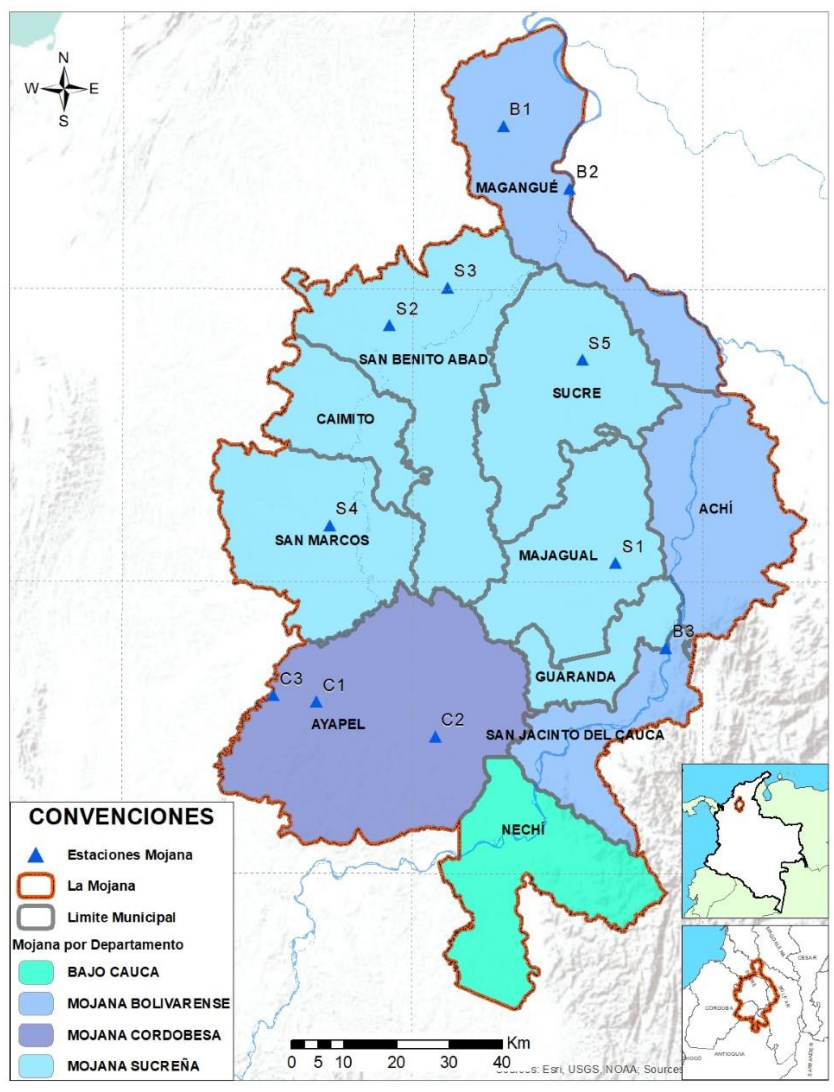
Subregionalización de La Mojana con fines de monitoreo y pronóstico
